1024/0098-4

Nissan NP 300 Navara 2.5 DOUBLE CAB Calibre EL
Black Edition

INSPECTION
BY ONE2CAR

Vehicle Inspection Report

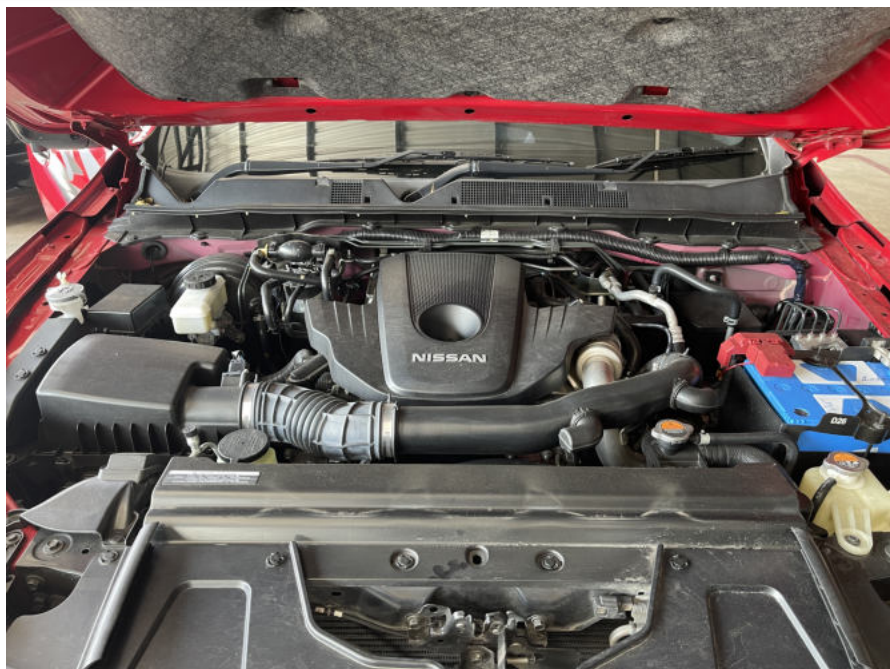
ภาพห้องเครื่อง

Voltage	12.43	V
Rating	660	CCA
Current	510	CCA
Internal resistance	5.48	mΩ
State of Charge	78	%
State of Health	60	%
Status	GOOD

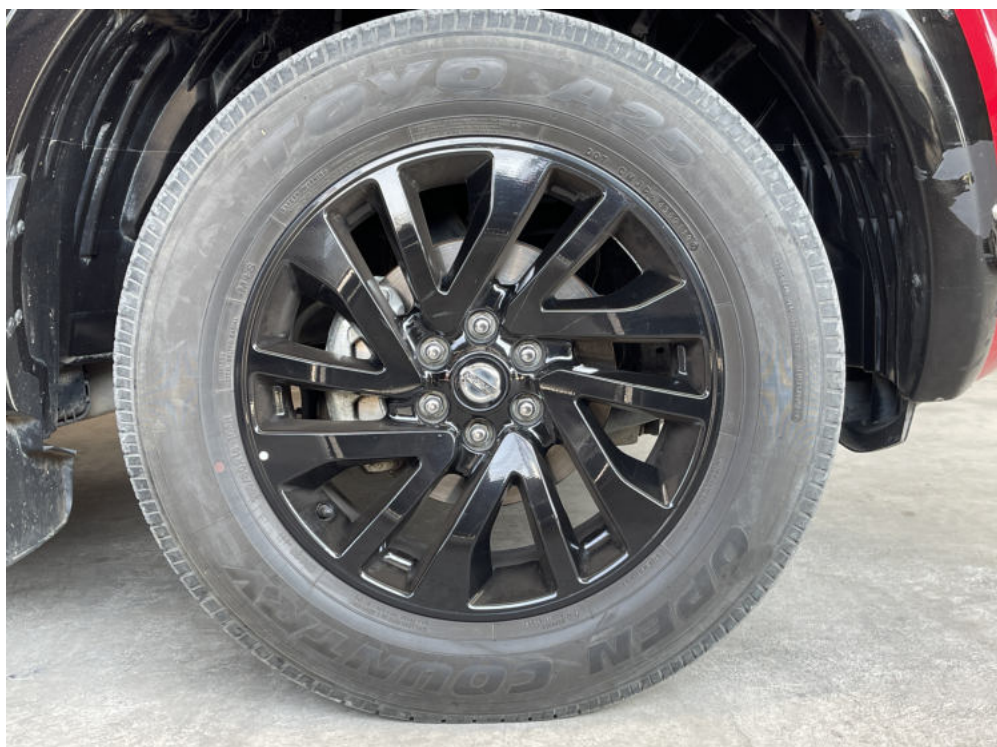
ขอบยาง ล้อ

พอใช้ (Fair)

01/19
