Vehicle Inspection Report

สรุปผลการตรวจสอบ (Inspection Summary)

ยี่ห้อ/รุ่น (Brand/Model): TOYOTA PRIUS	วันที่ตรวจสอบรถยนต์ (Date of Inspection): 08.08.61
หมายเลขตัวถัง (VIN): MR054RU3008013441	เลขคำขอบริการ (Job No.): IO18/099-025
หมายเลขเครื่องยนต์ (Engine No.): 2ZR-5589108	Vehicle Picture:

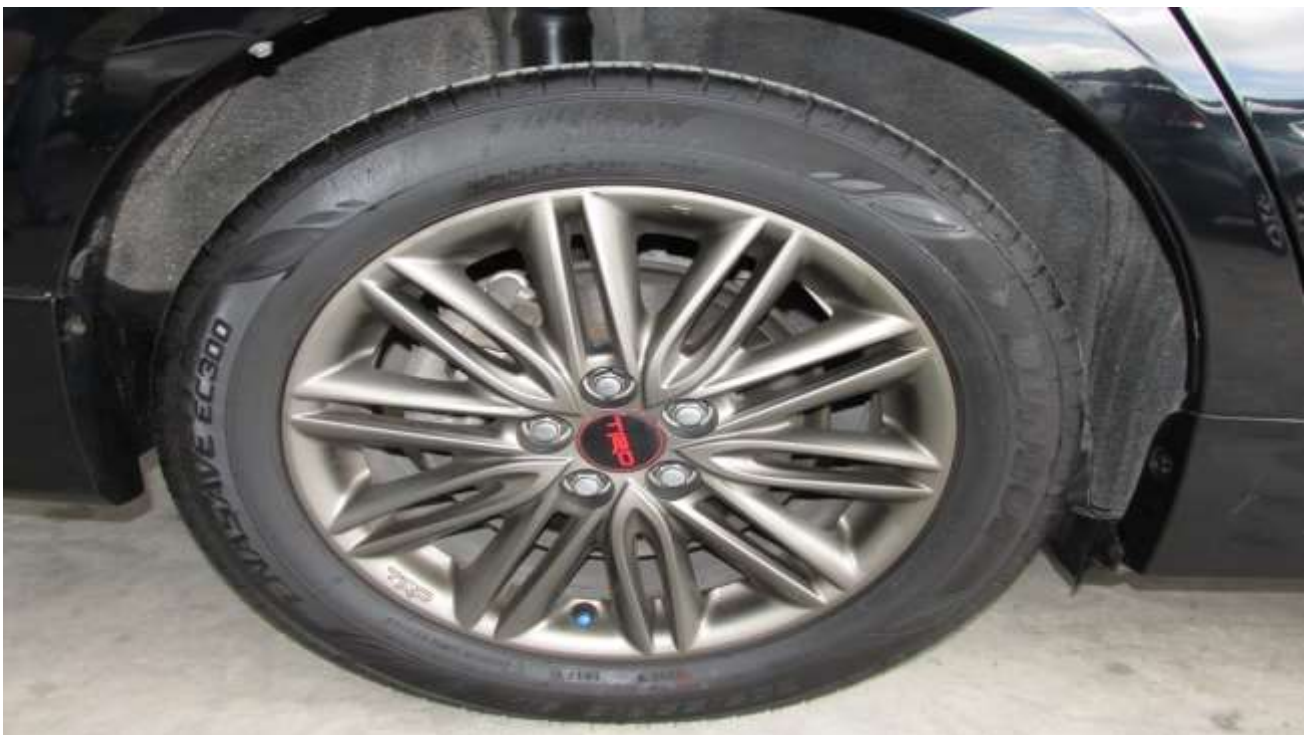
ภาพโดยรวมของยาง ล้อ และ เบรค - Tyres, Wheels & Brakes Visual Details:

สภาพยางรถยนต์, สัปดาห์/ปี ผลิต Tyres Appearance, Year	1817
 	สภาพล้อ,ฝาครอบล้อ Wheel Rims Appearance	สภาพดีตามอายุการใช้งาน
 	ล้อ และยางอะไหล่ Spare Tyre & Rim	มีประจำรถ
 	คาลิปเปอร์เบรค และท่อน้ำมัน Brake Hose Callipers & Pipes	สภาพปกติไม่พบการรั่วซึม
 	ผ้าดิสเบรค (หน้า/หลัง) Brake Pads (Front/Rear)	สภาพดีตามอายุการใช้งาน
 	จานดิสเบรค(หน้า/หลัง) Brake Discs (Front/Rear)	ควรเจียจานเบรคครั้งต่อไปที่เปลี่ยนผ้าเบรค
 	ดรัมเบรคล้อหลัง Brakes and Drums any No Leakage	N/A
 	การทำงานของเบรคมือ Park Brake function	ระยะเวลาทำงานปกติ
 	คำแนะนำอื่นๆ Other	N/A
