Vehicle Inspection Report

สรุปผลการตรวจสอบ (Inspection Summary)

ยี่ห้อ/รุ่น (Make/Model): BENZ S350 CDI L	วันที่ตรวจสอบรถยนต์ (Date of Inspection): 18.10.60
เลขตัวถัง (VIN): WDD2211226L 006629	เลขคำขอบริการ (Job No.): I017/072-027
เลขเครื่องยนต์ (Engine No.): 01.331.54	Vehicle Picture:

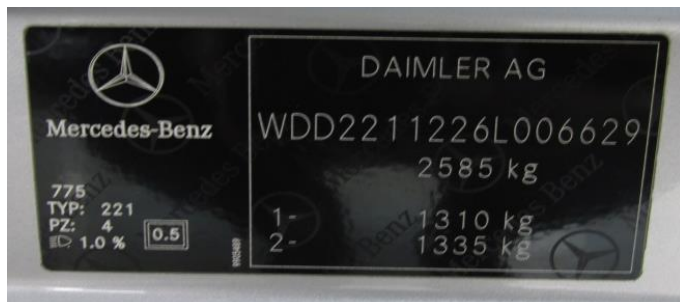
รูปเลขตัวถัง (VIN Picture):

หมายเหตุ : เจ้าหน้าที่ขอเดิน ไม่สะดวกในการรื้อเบาะให้ Inspector ถ่ายรูป VIN ได้เบาะ

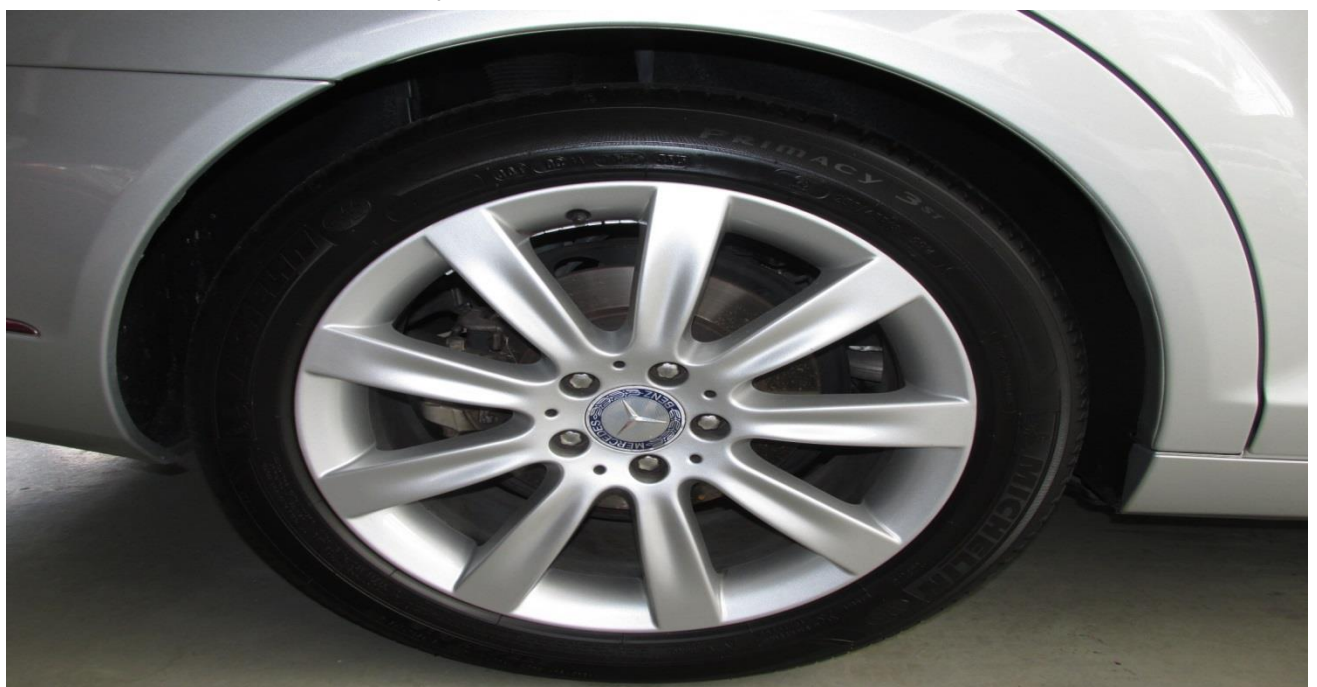
ภาพโดยรวมของยาง ล้อ และ เบรค - Tyres, Wheels & Brakes Visual Details:

สภาพยางรถยนต์, เดือน/ปี ผลิต Tyres Appearance, Year	ปียางผลิต 3515 ยางสภาพดี

จานเบรค Brake Discs (Front/Rear)	ควรเจียจานเบรคครั้งต่อไปที่เปลี่ยนผ้าเบรค
