# Vehicle Inspection Report

## สรุปผลการตรวจสอบ (Inspection Summary)

ยี่ห้อ/รุ่น (Brand/Model); CHAVROLET CAPTIVA 2.0 LSX AT	วันที่ตรวจสอบรถยนต์(Date of Inspection): 19/05/64
หมายเลขตัวถัง (VIN): MMMCA26YJDH304315	เลขคำขอบริการ (Job No.) : I021/0024-8
หมายเลขเครื่องยนต์ (Engine No.): Z20D1249667K	<p>Vehicle Picture:</p>  
ปีที่ผลิต (Build Date): 2013	
สีรถ (Color): ขาว	
ระยะการใช้งาน(Mileage): 205,984 กม.	
หมายเลขทะเบียน (No. Plate): 3 กข 1516	
วันครบกำหนดชำระภาษี (Registration Expiry): 13 มิ.ย. 63	
ชื่อลูกค้า(Customer Name) :	
@1กฤษ (ศูนย์รวมรถบ้านรามอินทราซอย5)ตลาดรถกลางคืน	
ที่อยู่(Address): รามอินทรา-สุขาภิบาล5	
โทรศัพท์ (Tel): 081-344-4422	
สถานที่ตรวจสอบรถ (Inspection Place):	
@1กฤษ (ศูนย์รวมรถบ้านรามอินทราซอย5) ตลาดรถกลางคืน

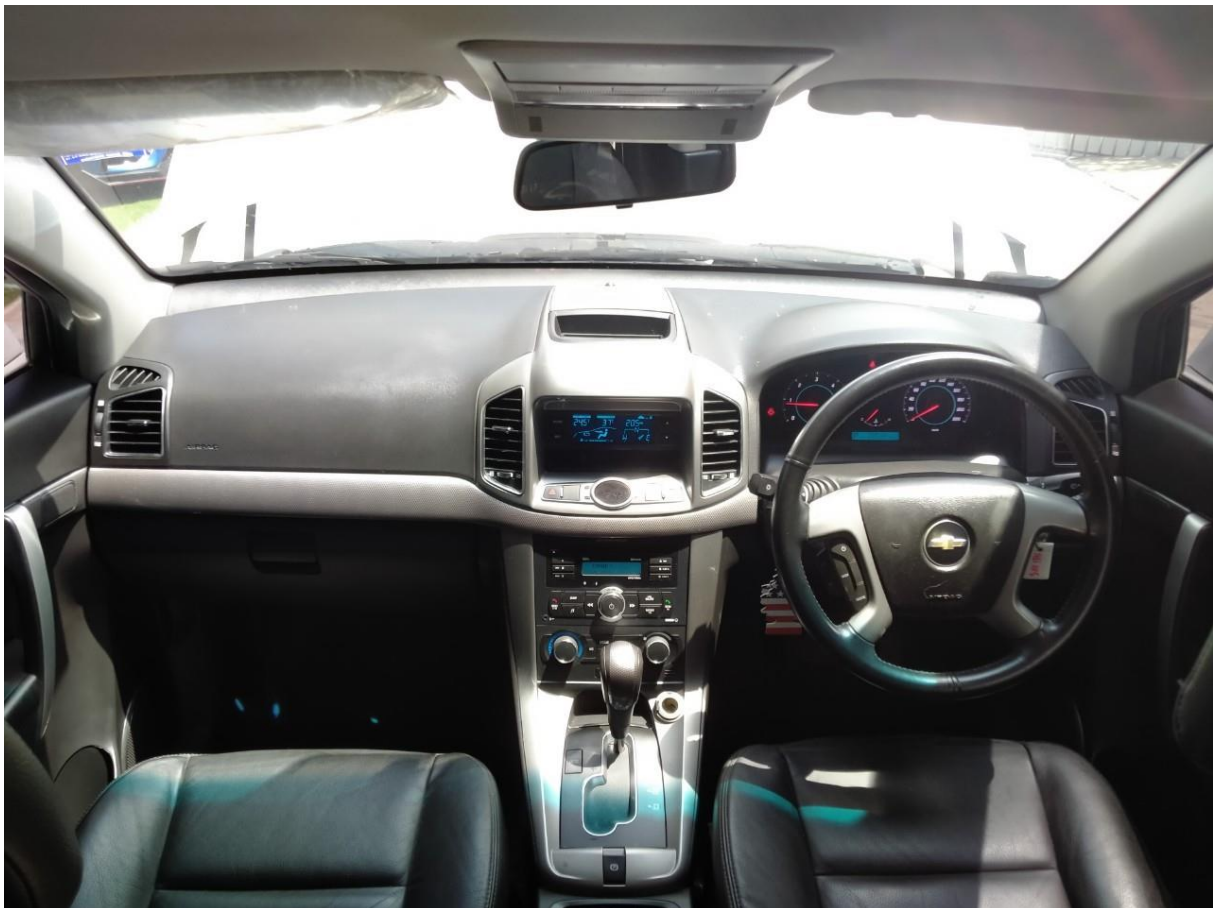
ภาพภายในด้านหน้า หลัง และ จุดบกพร่อง - Interior Visual Details (Front, Rear and/or Defect):

ที่นั่ง สภาพ Seat Appearance	สภาพดีตามอายุการใช้งาน
	การทำงาน การปรับ และการล็อคเบาะ Seat Adjust functional	ทำงานได้ดี
	สภาพ รางได้เบาะ Seat slide adjust rail	สภาพดีตามอายุการใช้งาน
	เข็มขัดนิรภัย Seat Belts	สภาพดีตามอายุการใช้งาน

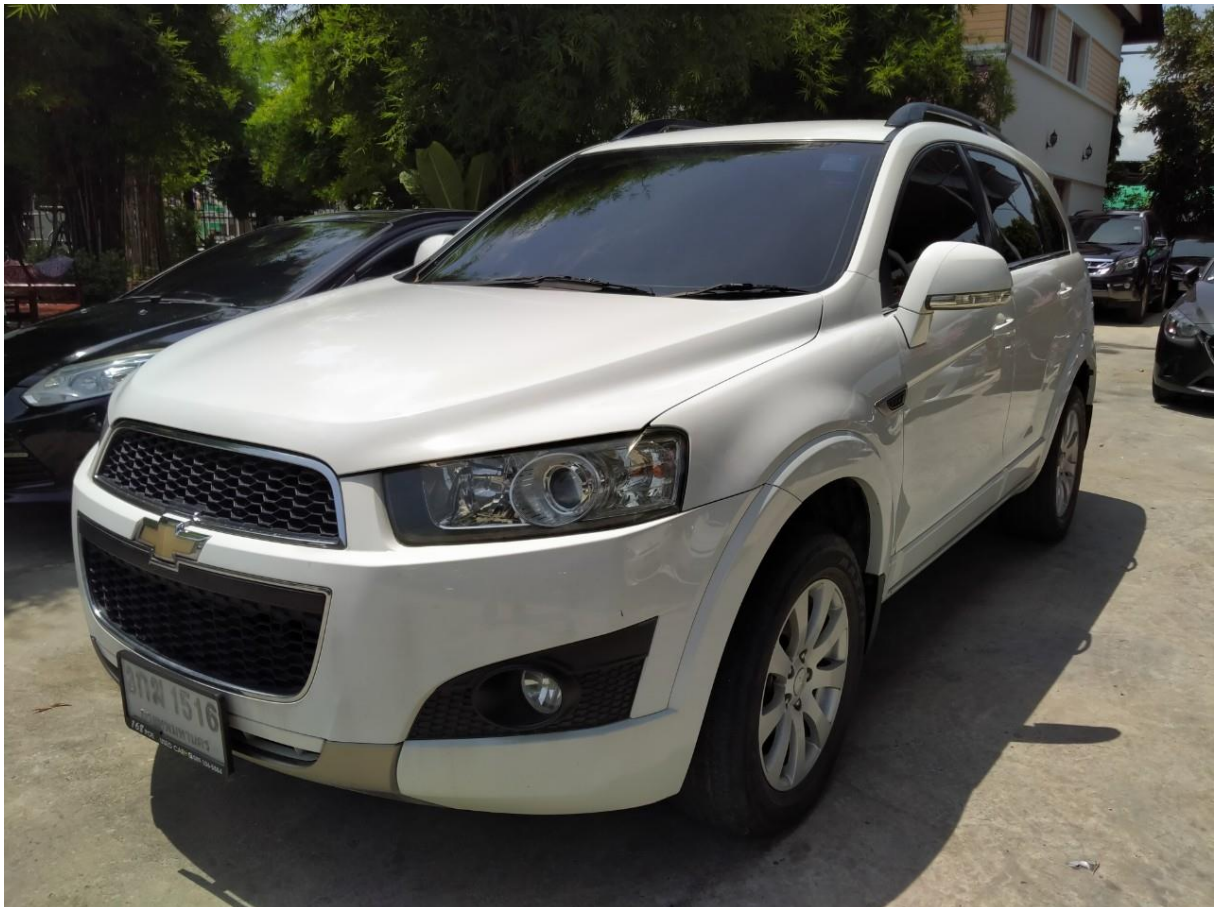
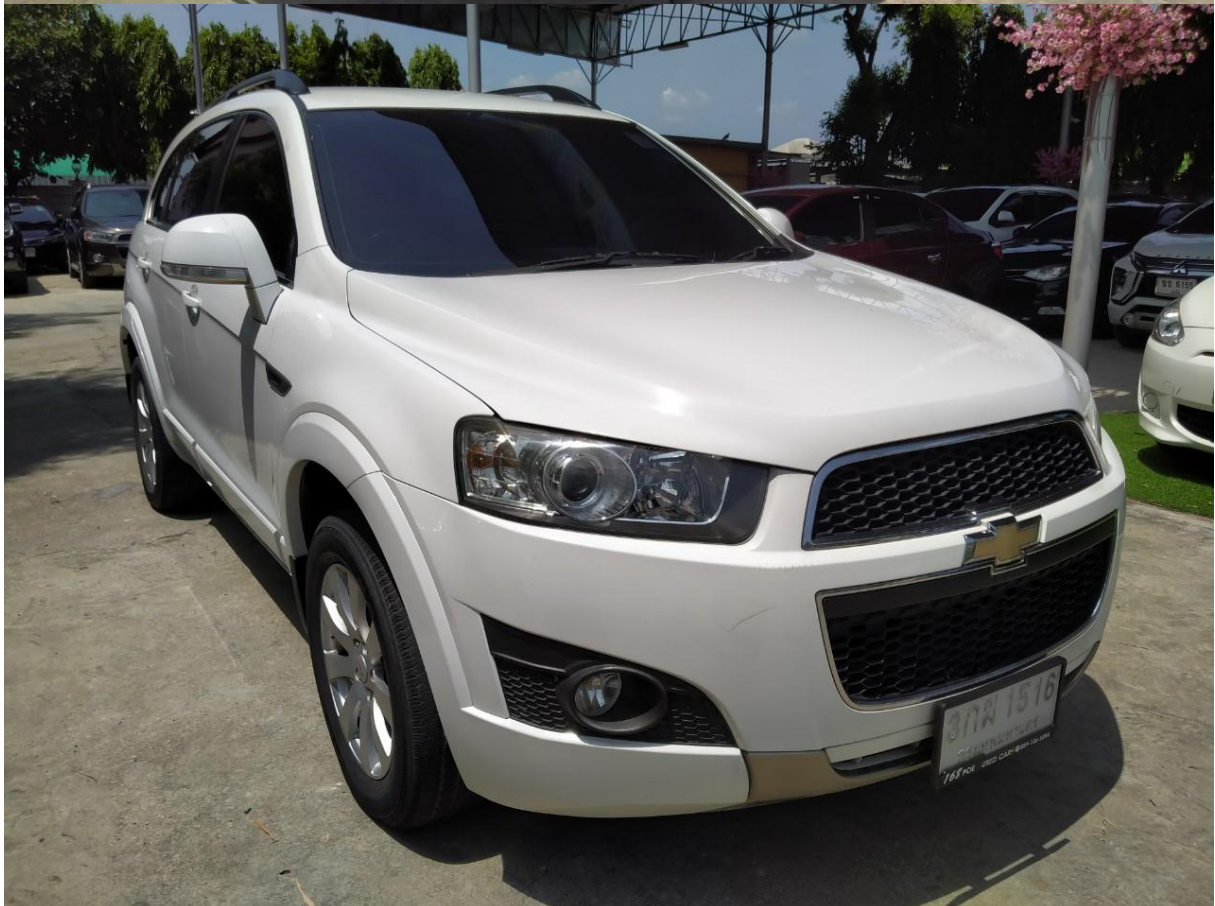
## ภาพภายนอก - Exterior Visual Details:

กันชนหน้า Front Bumper	สภาพดี
	คาน รับกันชนหน้า (ขวา) Front Side Member (Right) Appearance	สภาพดี
	คาน รับกันชนหน้า (ซ้าย) Front Side Member (Left) Appearance	สภาพดี
	ฝากระโปรงหน้ารถ Bonnet	สภาพดี
	กระจกบังลมหน้า Windshield	สภาพดี
	หลังคา Roof	สภาพดี
	สภาพ และการทำงาน หลังคาชนิดรูป หลังคาเปิดประทุน Sunroof/Convertible functional and appearance	N/A
	ประตูหน้าขวา Front Right Door	สภาพดี
	ประตูหลังขวา Rear Right Door	สภาพดี
	ประตูเลื่อนด้านขวา Sliding Right Door	N/A
	บันไดขายน้าด้านขวา Right Rocker Panel	สภาพดี
	ประตูหน้าซ้าย Front Left Door	สภาพดี
	ประตูหลังซ้าย Rear Left Door	สภาพดี
	ประตูเลื่อนด้านซ้าย Sliding Left Door	N/A

บันไดซ้ายน้ำด้านซ้าย Left Rocker Panel	สภาพดี
	ประตูท้าย,ฝากระโปรงท้าย Rear Tail Gate	สภาพดี
	กระจกบังลมหลัง Rear Screen	สภาพดี
	กันชนหลัง Rear Bumper	สภาพดี
	คาน รับกันชนหลัง (ขวา) Rear Side Member (Right) Appearance	สภาพดี
	คาน รับกันชนหลัง (ซ้าย) Rear Side Member (Right) Appearance	สภาพดี
	เสาโครงสร้าง A ขวา Right A-Pillar	สภาพดี
	เสาโครงสร้าง B ขวา Right B-Pillar	สภาพดี
	เสาโครงสร้าง C ขวา Right C-Pillar	สภาพดี
	เสาโครงสร้าง D ขวา Right D-Pillar	สภาพดี
	เสาโครงสร้าง A ซ้าย Left A-Pillar	สภาพดี
	เสาโครงสร้าง B ซ้าย Left B-Pillar	สภาพดี
	เสาโครงสร้าง C ซ้าย Left C-Pillar	สภาพดี
	เสาโครงสร้าง D ซ้าย Left D-Pillar	สภาพดี
	ระบบบังคับเลี้ยว Steering Components	สภาพดีตามอายุการใช้งาน
