Vehicle Inspection Report

สรุปผลการตรวจสอบ (Inspection Summary)

ยี่ห้อ/รุ่น (Brand/Model): MAZDA CX-3 SKYACTIVE	วันที่ตรวจสอบรถยนต์ (Date of Inspection): 19-02-64
หมายเลขตัวถัง (VIN): MM8DK2W7A0W101420	เลขคำขอบริการ (Job No.): I021/0005-16
หมายเลขเครื่องยนต์ (Engine No.): PE10285799	Vehicle Picture:

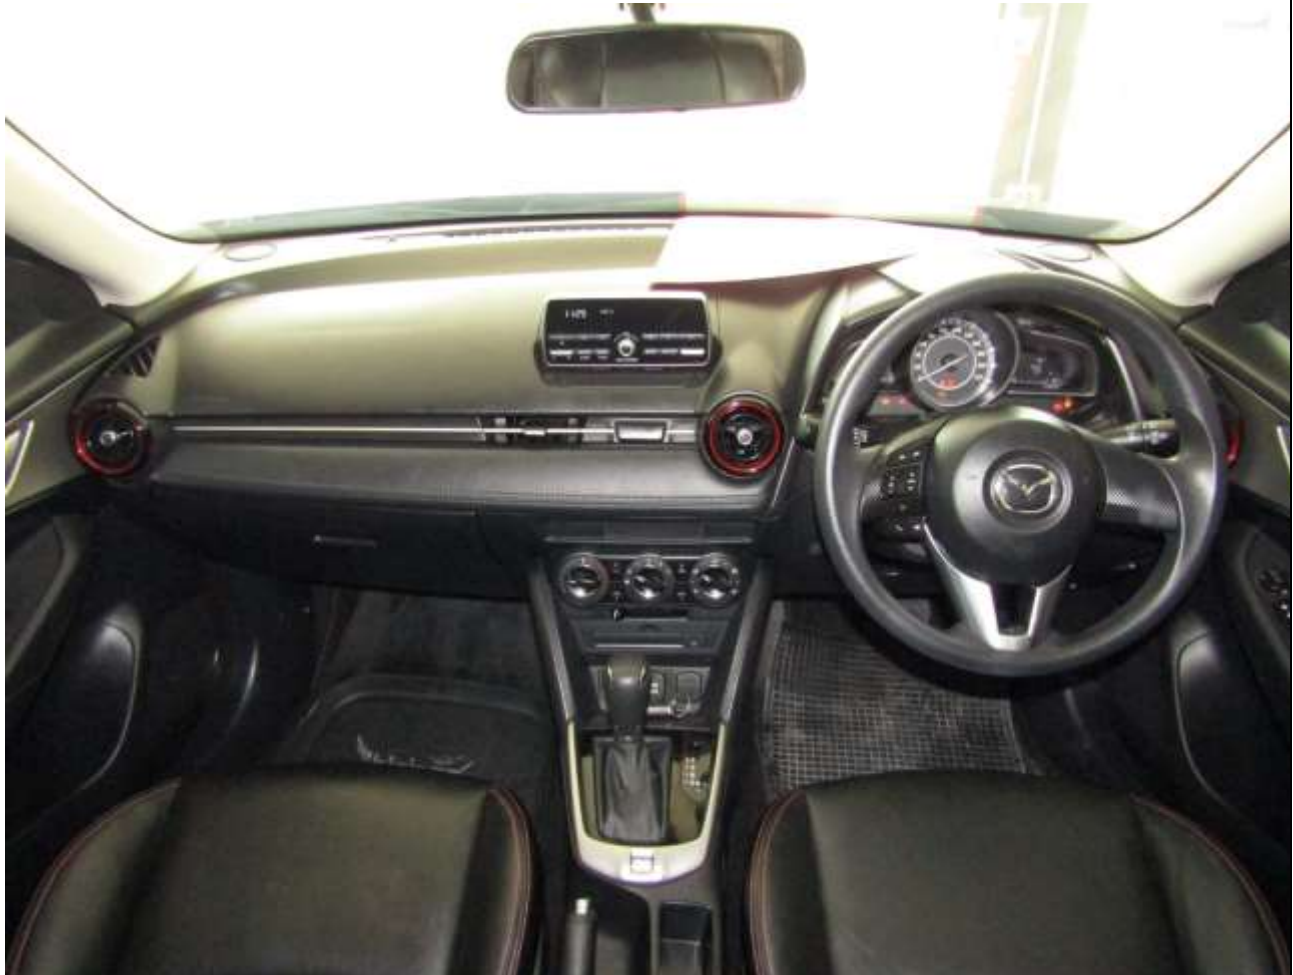
ภาพภายในด้านหน้า หลัง และ จุดบกพร่อง - Interior Visual Details (Front, Rear and/or Defect):

ที่นั่ง สภาพ Seat Appearance	สภาพตามอายุการใช้งาน
 	การทำงาน การปรับ และการล็อค เบาะ Seat Adjust functional	ทำงานได้ดี
 	สภาพ รางได้เบาะ Seat slide adjust rail	สภาพตามอายุการใช้งาน
 	เข็มขัดนิรภัย Seat Belts	สภาพตามอายุการใช้งาน
 	อื่นๆเพิ่มเติม Others	N/A

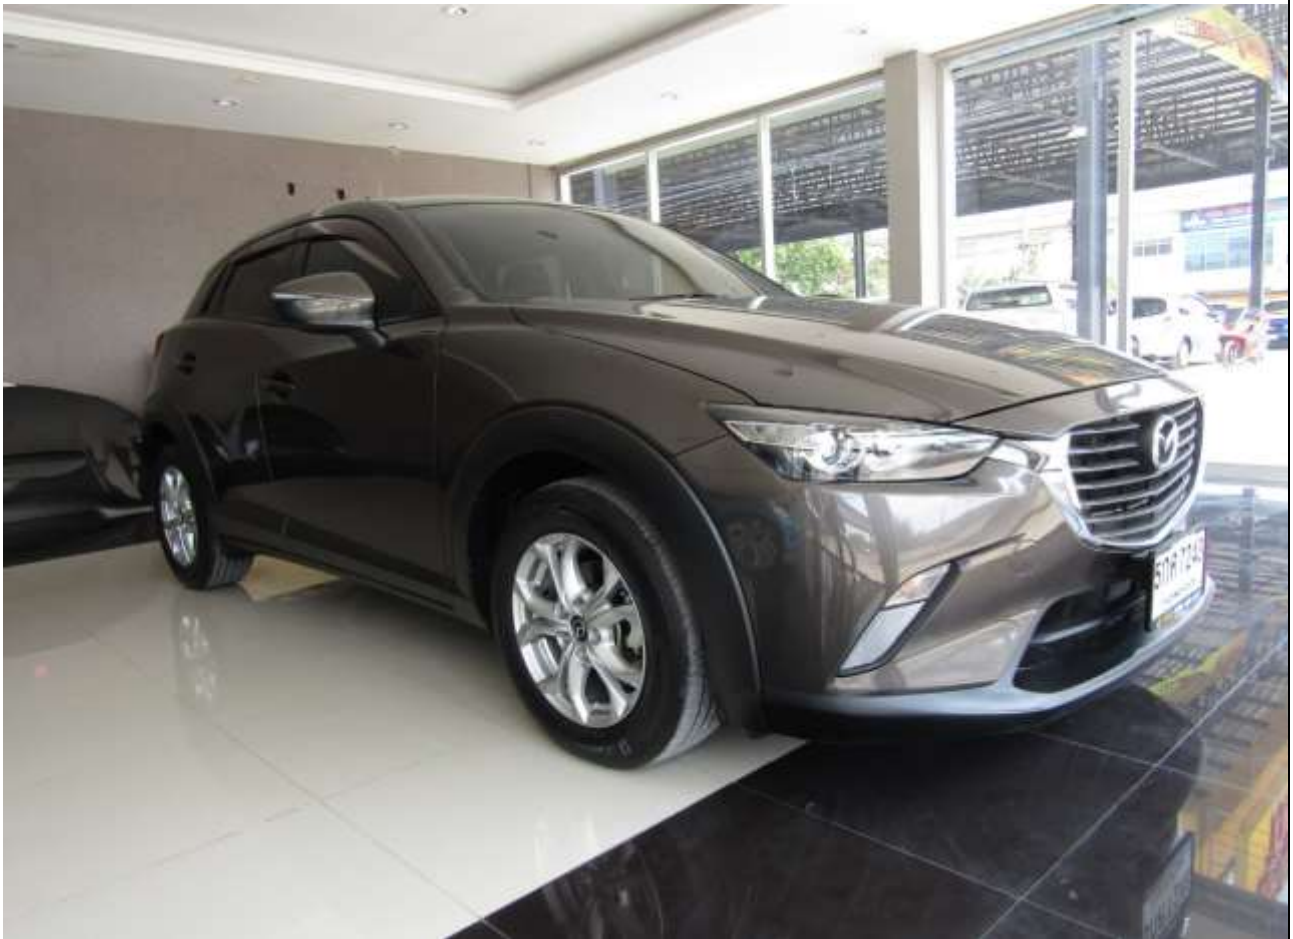
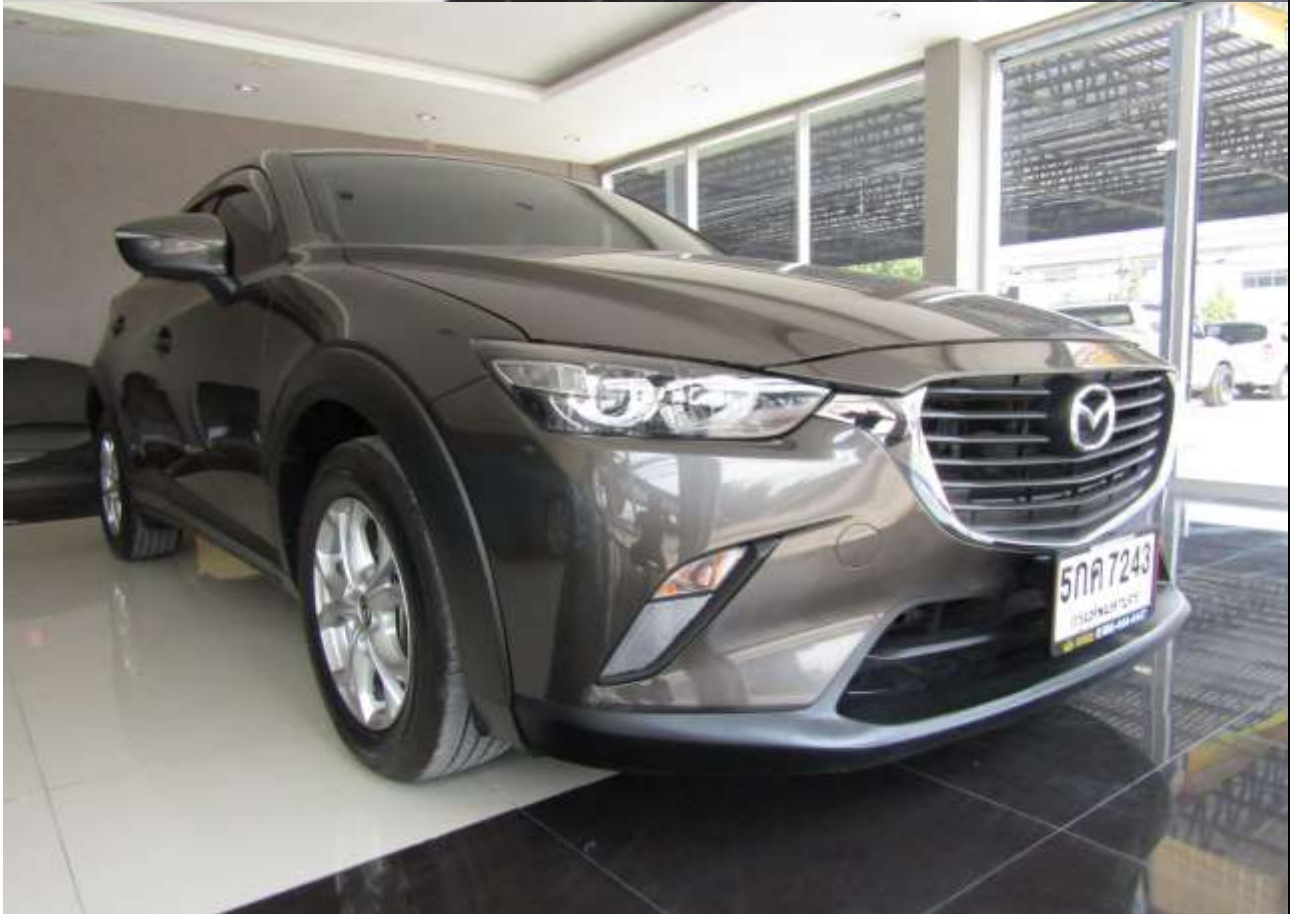
ภาพภายนอก - Exterior Visual Details:

กันชนหน้า Front Bumper	สภาพดี
 	คาน รับกันชนหน้า (ขวา) Front Side Member (Right) Appearance	สภาพดี

คาน รับกันชนหน้า (ซ้าย) Front Side Member (Left) Appearance	สภาพดี
 	ฝากระโปรงหน้ารถ Bonnet	สภาพดี

กระจกบังลมหน้า Windshield	สภาพดี
 	หลังคา Roof	สภาพดี

แก้มบังโคลนหน้าขวา Front Right Wing	สภาพดี
 	ประตูหน้าขวา Front Right Door	สภาพดี

ประตูหลังขวา Rear Right Door	สภาพดี

แก้มบังโคลนหลังขวา Rear Right Wing	สภาพดี
 	บันไดขายน้าด้านขวา Right Rocker Panel	สภาพดี
 	แก้มบังโคลนหน้าซ้าย Front Right Wing	สภาพดี

ประตูหน้าซ้าย Front Left Door	สภาพดี
 	ประตูหลังซ้าย Rear Left Door	สภาพดี
 	ประตูเลื่อนด้านซ้าย Sliding Left Door	N/A

แก้มบังโคลนหลังซ้าย Rear Right Wing	สภาพดี
 	บันไดขายน้าด้านซ้าย Left Rocker Panel	สภาพดี
 	ประตูท้าย,ฝากระโปรงท้าย Rear Tail Gate	สภาพดี
 	กระจกบังลมหลัง Rear Screen	สภาพดี
 	กันชนหลัง Rear Bumper	สภาพดี
 	คาน รับกันชนหลัง (ขวา) Rear Side Member (Right) Appearance	สภาพดี
 	คาน รับกันชนหลัง (ซ้าย) Rear Side Member (Right) Appearance	สภาพดี
 	เสาโครงสร้าง A ขวา Right A-Pillar	สภาพดี
 	เสาโครงสร้าง B ขวา Right B-Pillar	สภาพดี

เสาโครงสร้าง C ขวา Right C-Pillar	สภาพดี
 	เสาโครงสร้าง D ขวา Right D-Pillar	สภาพดี
 	เสาโครงสร้าง A ซ้าย Left A-Pillar	สภาพดี
 	เสาโครงสร้าง B ซ้าย Left B-Pillar	สภาพดี

เสาโครงสร้าง C ซ้าย Left C-Pillar	สภาพดี
	เสาโครงสร้าง D ซ้าย Left D-Pillar	สภาพดี
	ระบบบังคับเลี้ยว Steering Components	สภาพดี
	อื่นๆเพิ่มเติม Others	N/A

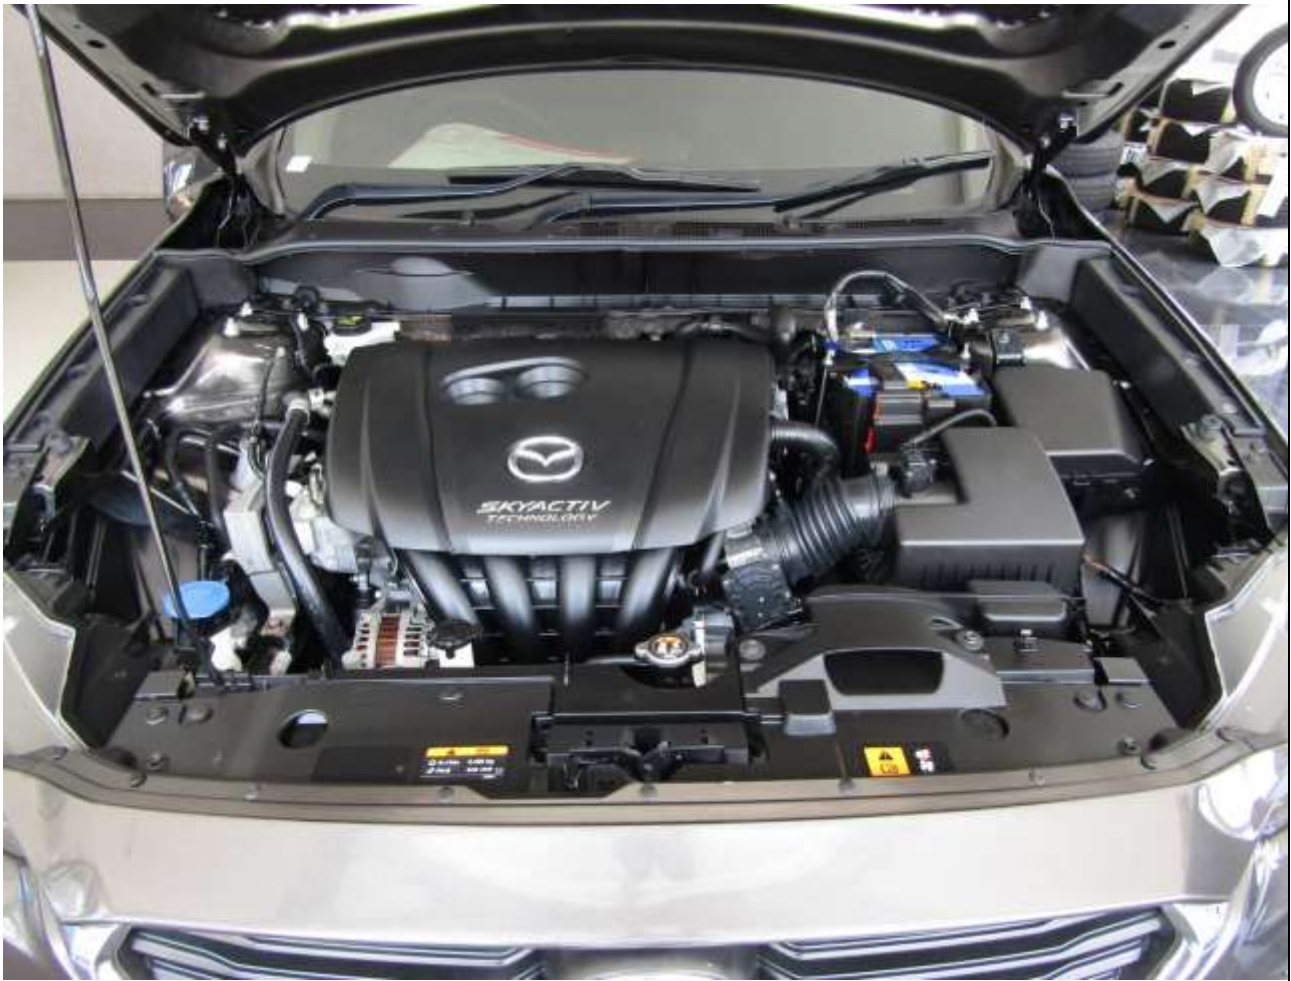
ภาพห้องเครื่อง - Engine Bay Visual Details:

การทดสอบ แบตเตอรี่ Battery Test	Battery Test		Charging System Test at 2000 rpm	
	Voltage	12.12	V	Voltage	13.14 V
	Rating	480	CCA	Status	Normal
	Current	373	CCA	Start System Test	
	Internal resistance	8.75	mΩ	Start Voltage	12.05 V
	State of Charge	95	%	Status	Normal
	State of Health	100	%	Max. Load Test at 2000 rpm	
	Status	Great		Max. Load Voltage	13.15 V
	Test Date	19.02.64		Status	Normal
