1023/0052-27

Isuzu D-Max SPACE CAB 1.9 Hi-Lander Z-Prestige

INSPECTION
BY ONE2CAR

Vehicle Inspection Report

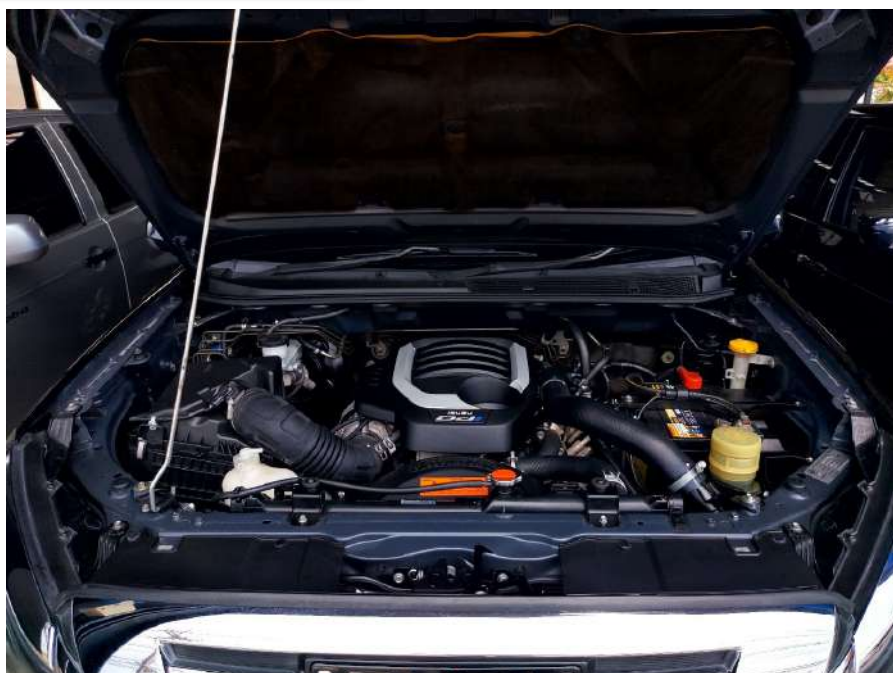
ภาพห้องเครื่อง

Voltage	12.18	V
Rating	550	CCA
Current	473	CCA
Internal resistance	5.91	mΩ
State of Charge	38	%
State of Health	74	%
Status	GOOD

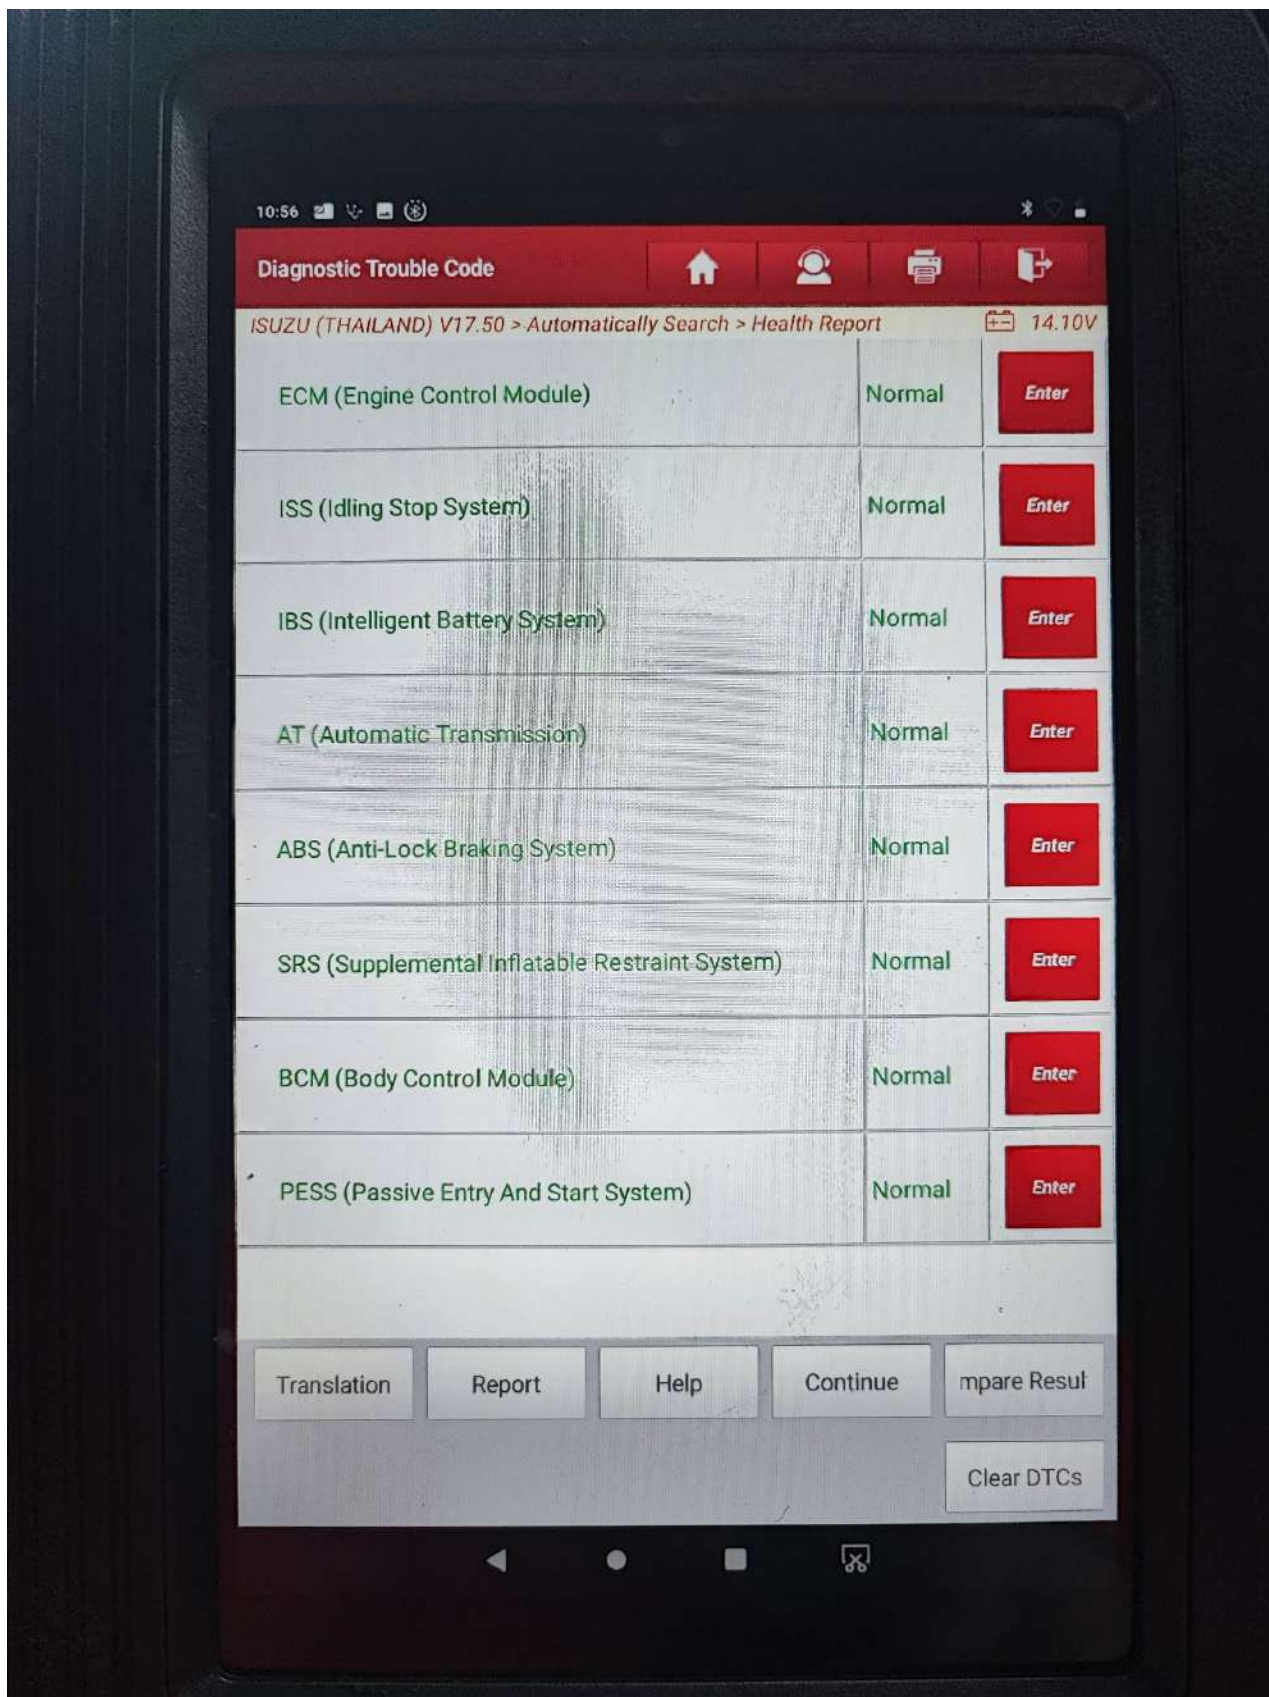
ภาพ OBD

ดี (Good)
