1022/0168-20

Toyota Hilux Vigo 2.7 CHAMP DOUBLE C...

Nov 1, 2022

Vehicle Inspection Report

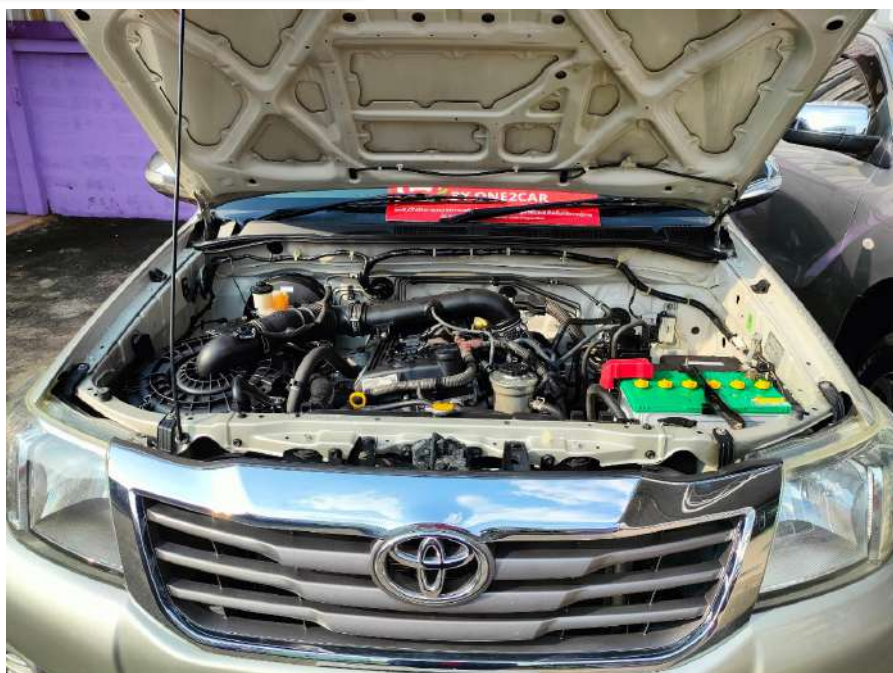
ภาพห้องเครื่อง

Voltage	12.93	V
Rating	550	CCA
Current	427	CCA
Internal resistance	6.54	mΩ
State of Charge	100	%
State of Health	60	%
Status	GOOD

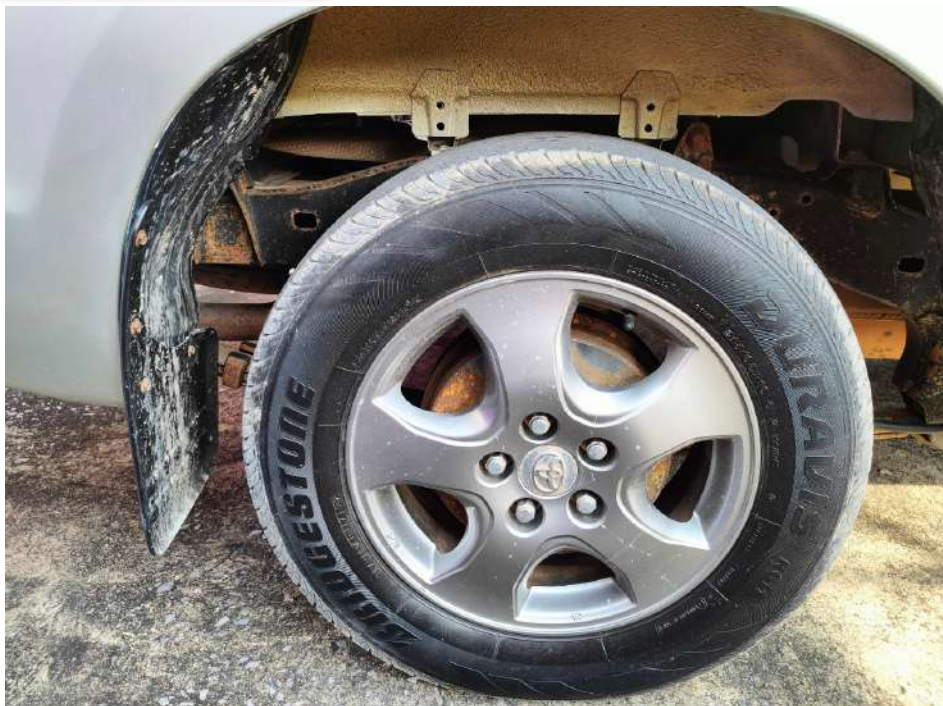
ขอบยาง ล้อ

รายการตรวจ 8 รายการ	สถานะ
5.1 สภาพยางรถยนต์, สัปดาห์/ปี ผลิต Tires Appearance, Year	ควรปรับปรุง (Improve required)
5.2 สภาพล้อ, ฝาครอบล้อ Wheel Rims Appearance	ดี (Good)
5.3 ล้อและยางอะไหล่ Spare Tire & Rim	ดี (Good)
5.4 คาลิเปอร์เบรค และท่อน้ำมัน Brake Hose Callipers & Pipes	ดี (Good)
5.5 ผ้าดีสเบรค (หน้า/หลัง) Brake Pads (Front/Rear)	ดี (Good)
5.6 จานดีสเบรค(หน้า/หลัง) Brake Discs (Front/Rear)	ดี (Good)
5.7 ดรัมเบรคล้อหลัง Brakes and Drums any No Leakage	ดี (Good)
5.8 การทำงานของเบรคมือ Park Brake function	ดี (Good)

17/13
