# Vehicle Inspection Report

1024/0073-12

Porsche 911 Carrera S 3.0

May 30, 2024

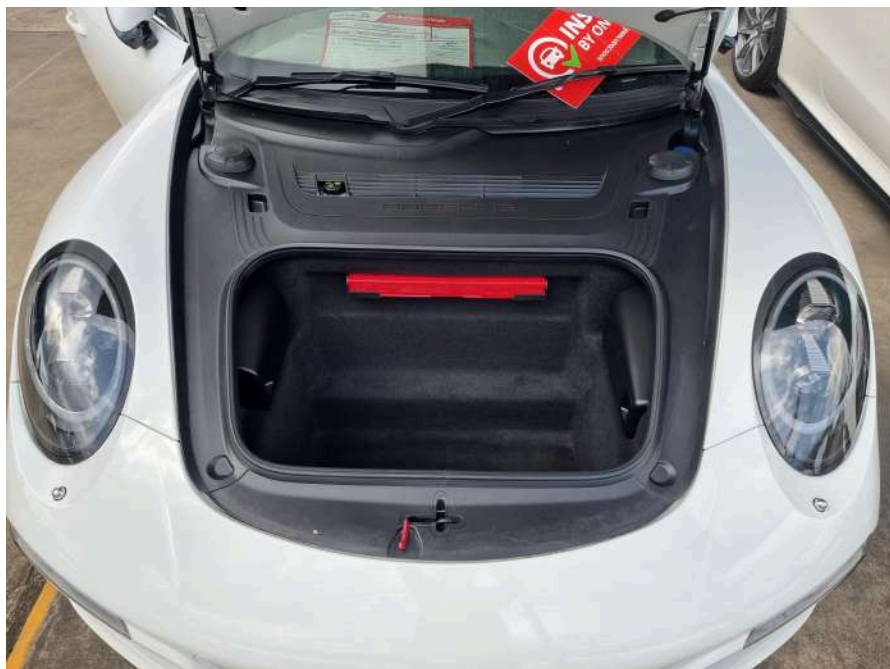
### ภาพห้องเครื่อง

4.1 เครื่องยนต์ไม่พบการรั่วซึม No any leak on engine

4.10 การรั่วไหลของน้ำมัน Fluid Leaks

4.20 แบตเตอรี่ไม่รั่ว และ ชุดยึด ไม่มีสนิม  
 No any leak on battery and no corrosion on battery support bracket

4.21 การทดสอบแบตเตอรี่ Battery Test

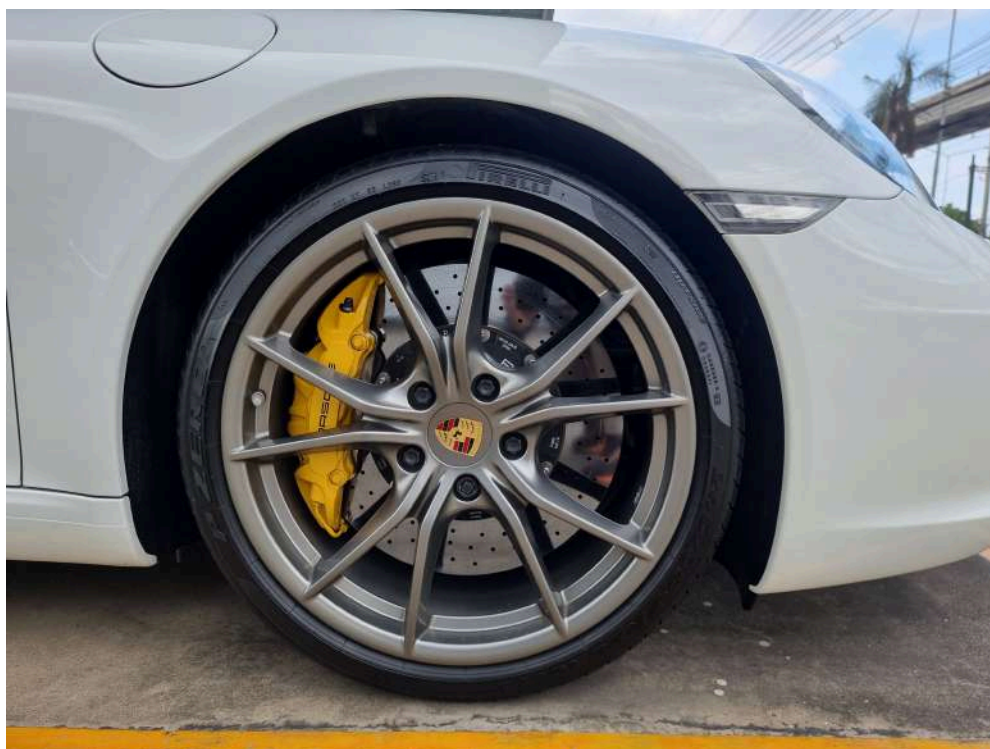
### ขอบยาง ล้อ

| รายการตรวจ 8 รายการ | สถานะ |
|---|---|
| 5.1 สภาพยางรถยนต์, สัปดาห์/ปี ผลัด Tires Appearance, Year | ดี (Good) |

24/19

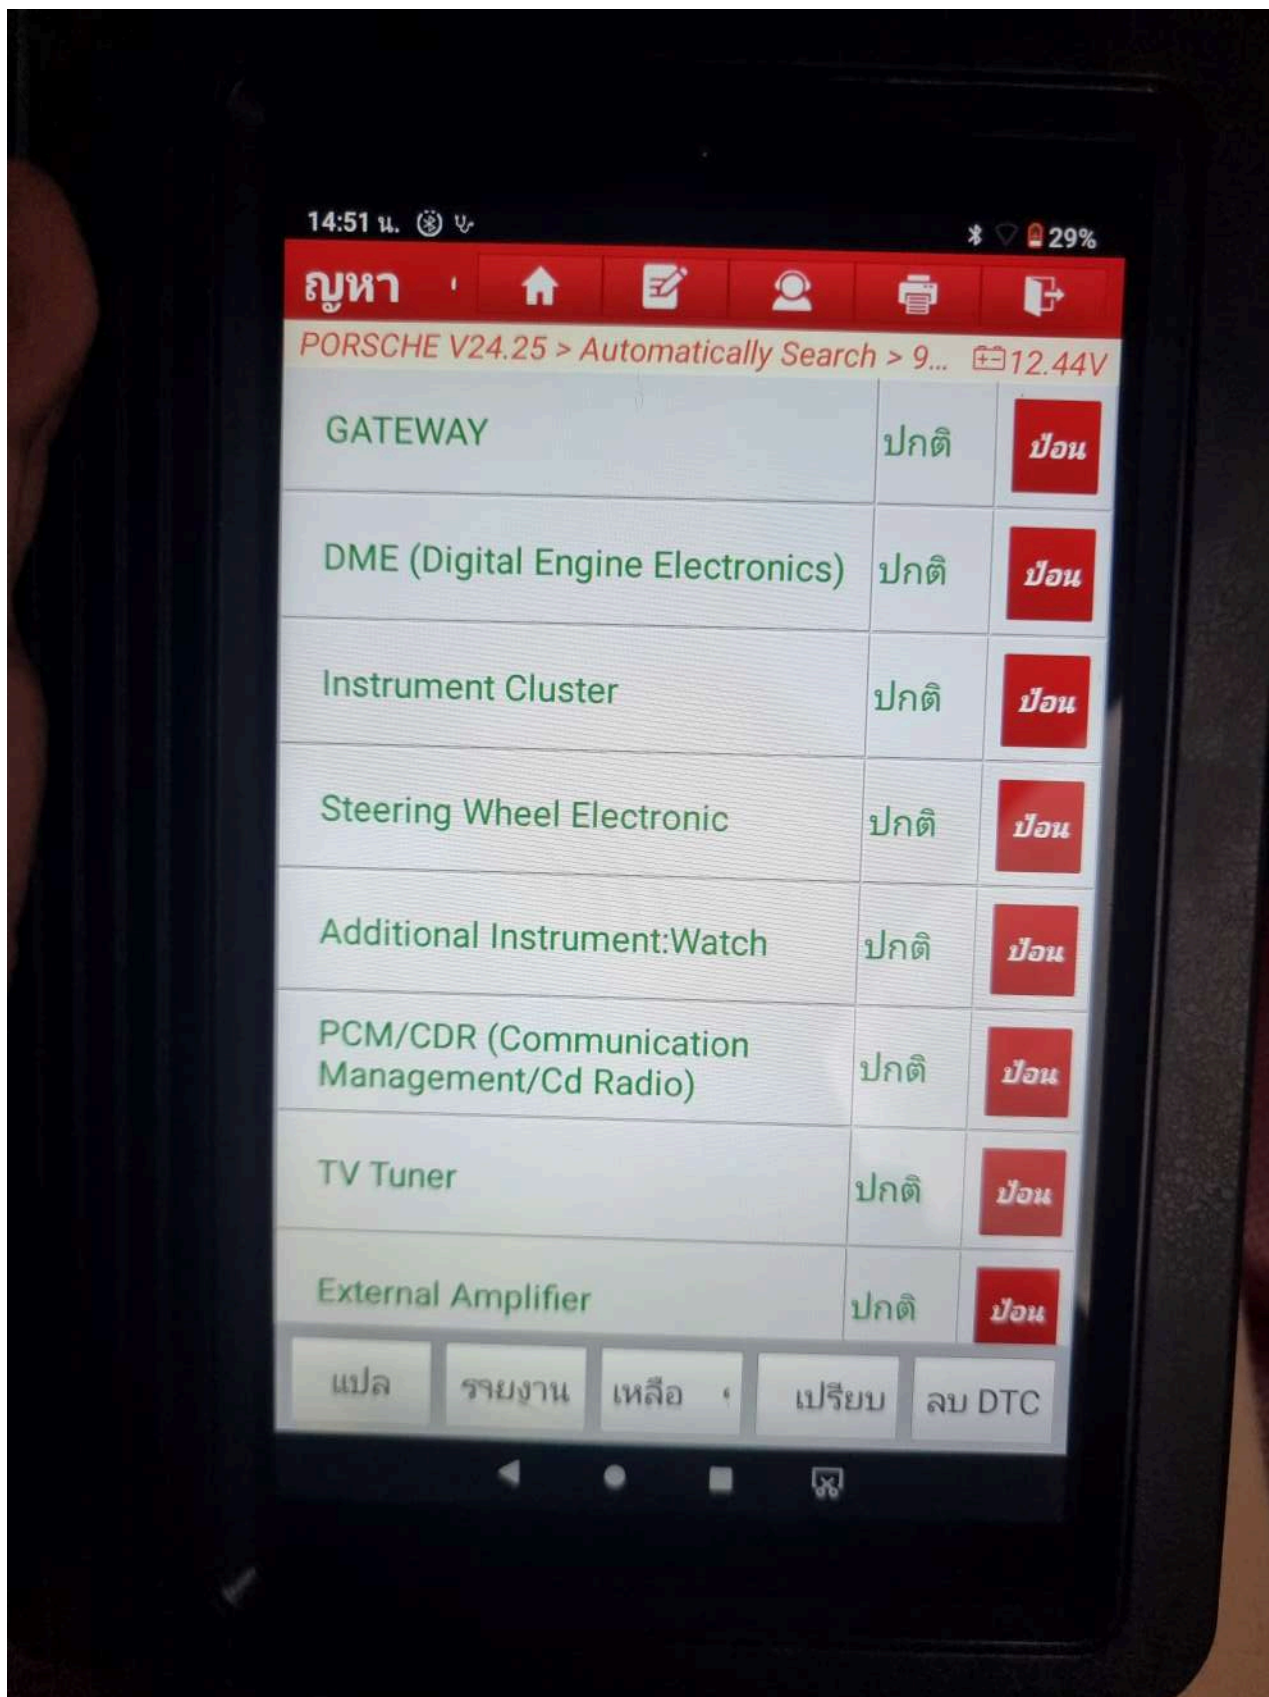
ภาพ OBD

| รายการตรวจ 6 รายการ | สถานะ |
|---|---|
| 1.5 ระบบการทำงานภายในรถยนต์ OBD II On-Board Diagnostics (OBD) | ดี (Good) |
