# Vehicle Inspection Report

## สรุปผลการตรวจสอบ (Inspection Summary)

ยี่ห้อ/รุ่น (Brand/Model): MITSUBISHI PAJERO SPORT 2.5 AT	วันที่ตรวจสอบรถยนต์ (Date of Inspection): 09-08-61
หมายเลขตัวถัง (VIN): MMTGYKG40EF001352	เลขคำขอบริการ (Job No.): I017/092-079
หมายเลขเครื่องยนต์ (Engine No.): 4D56UCEZ4277	Vehicle Picture:  
ปีที่ผลิต (Build Date): 2014	
สีรถ (Color): ขาว	
ระยะทางการใช้งาน (Mileage): 100,659 ก.ม.	
หมายเลขทะเบียน (No. Plate): 3กต 3492	
วันครบกำหนดชำระภาษี (Registration Expiry): 10 ก.ค. 62	
ชื่อลูกค้า Customer Name: 54 นิวัฒน์	
ที่อยู่ (Address): ราชพฤกษ์	
โทรศัพท์ (Tel):	
สถานที่ตรวจสอบรถ (Inspection Place): 54 นิวัฒน์

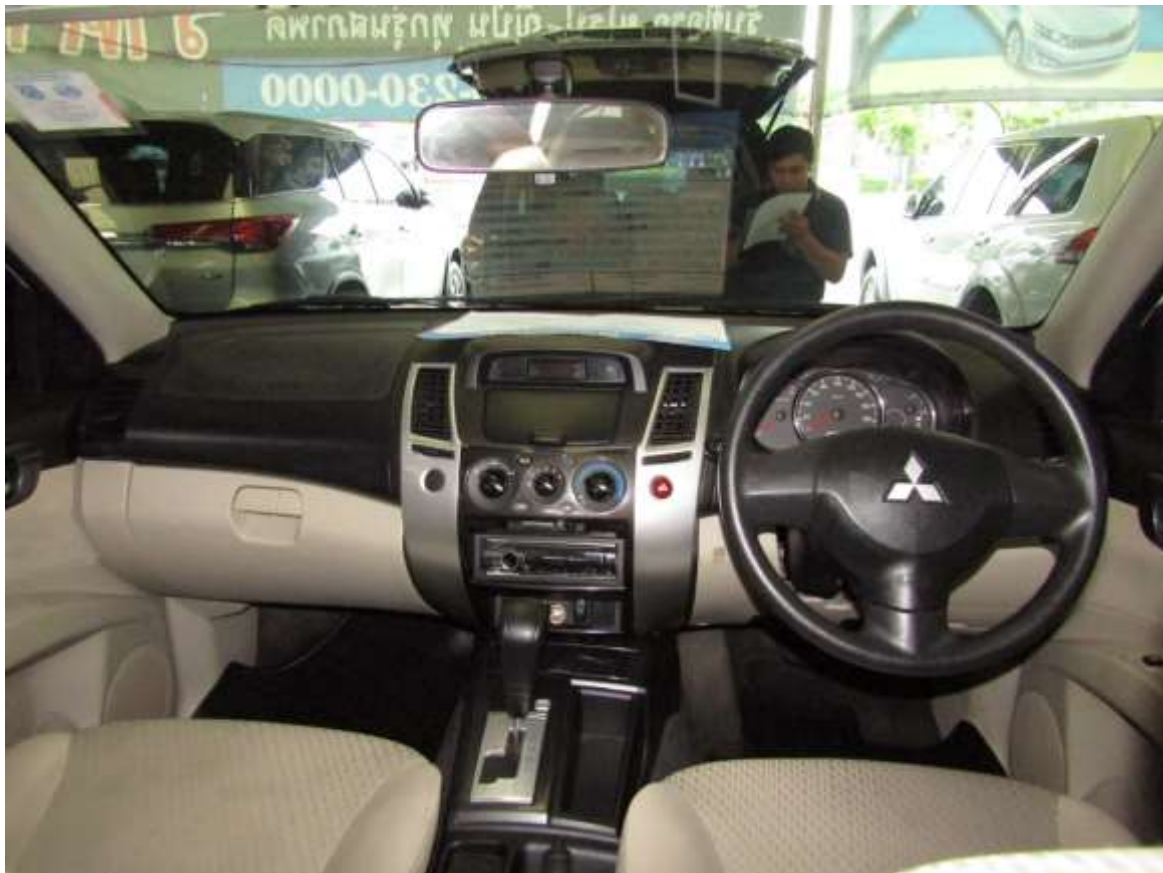
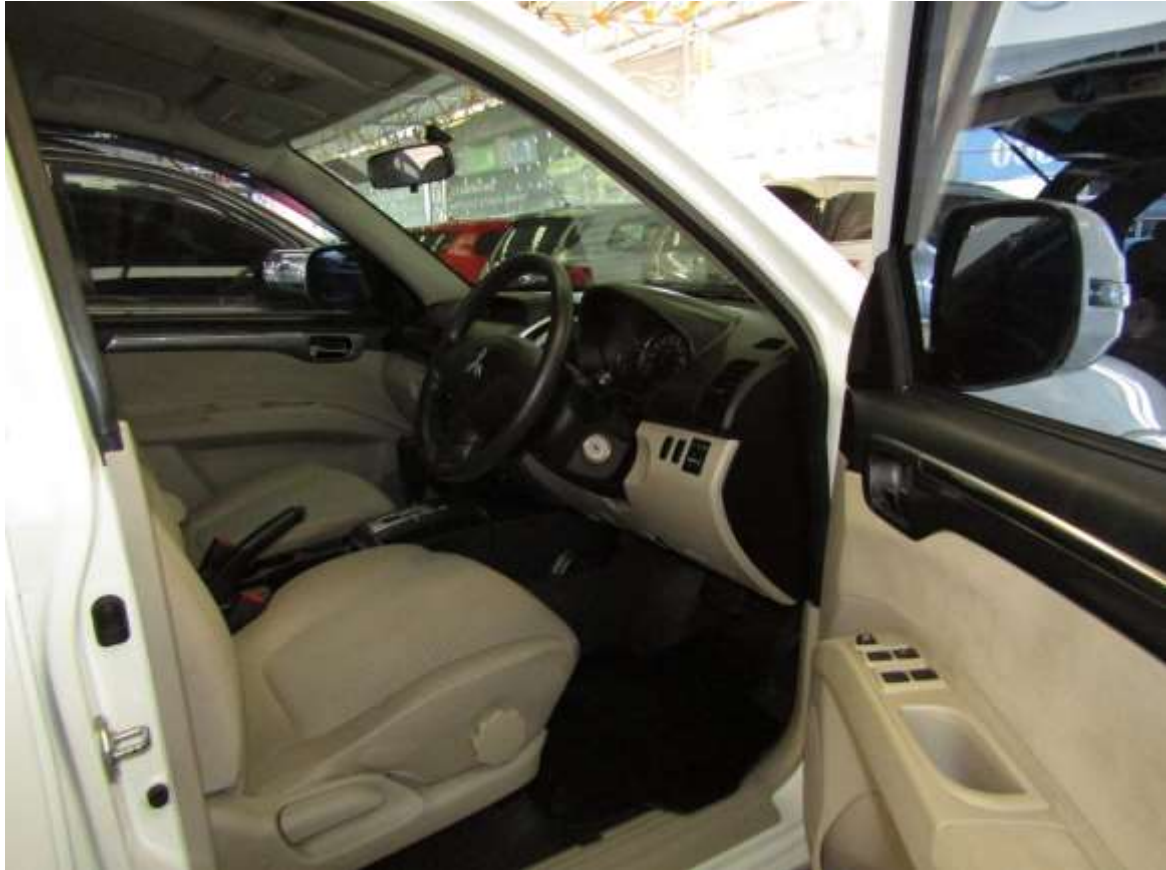
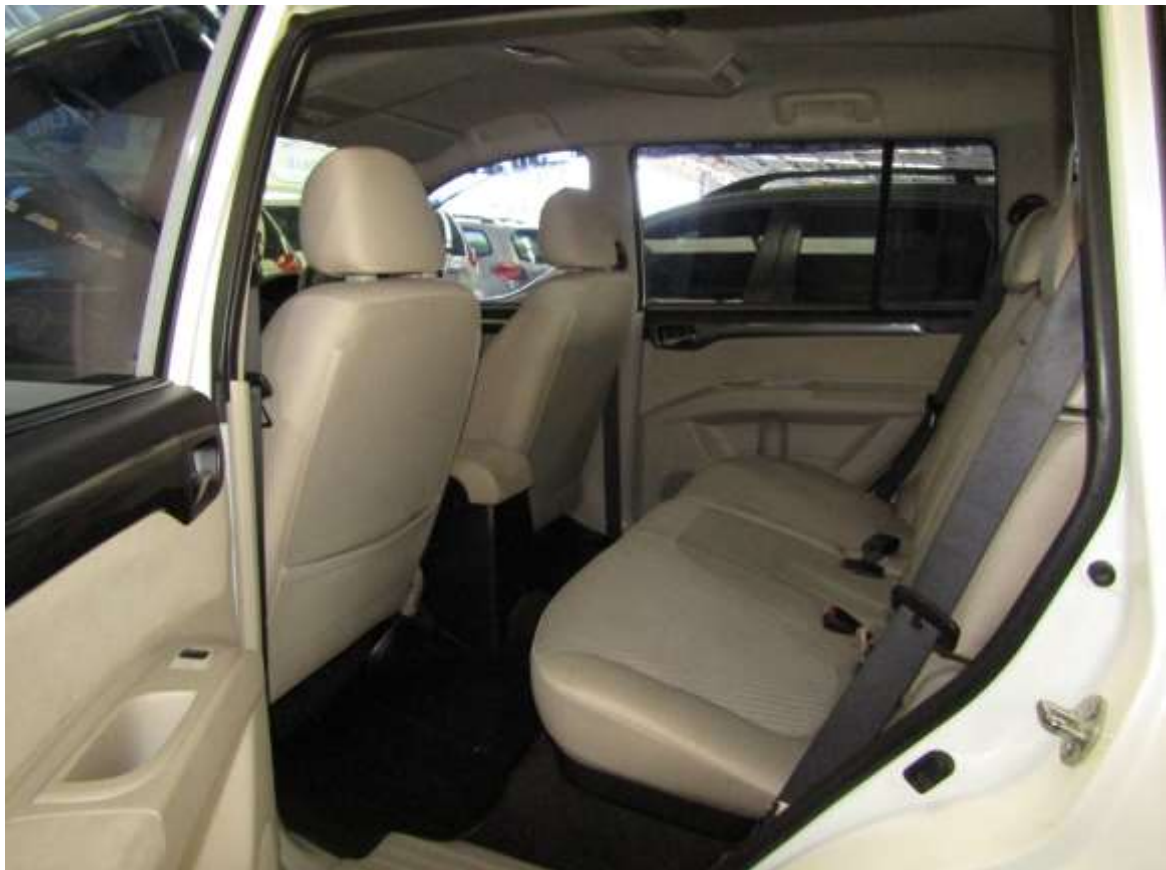
### ภาพภายในด้านหน้า หลัง และ จุดบกพร่อง - Interior Visual Details (Front, Rear and/or Defect):

ภาพภายในด้านหน้า หลัง และ จุดบกพร่อง (ต่อ) - Interior Visual Details (Front, Rear and/or Defect) (Continued):

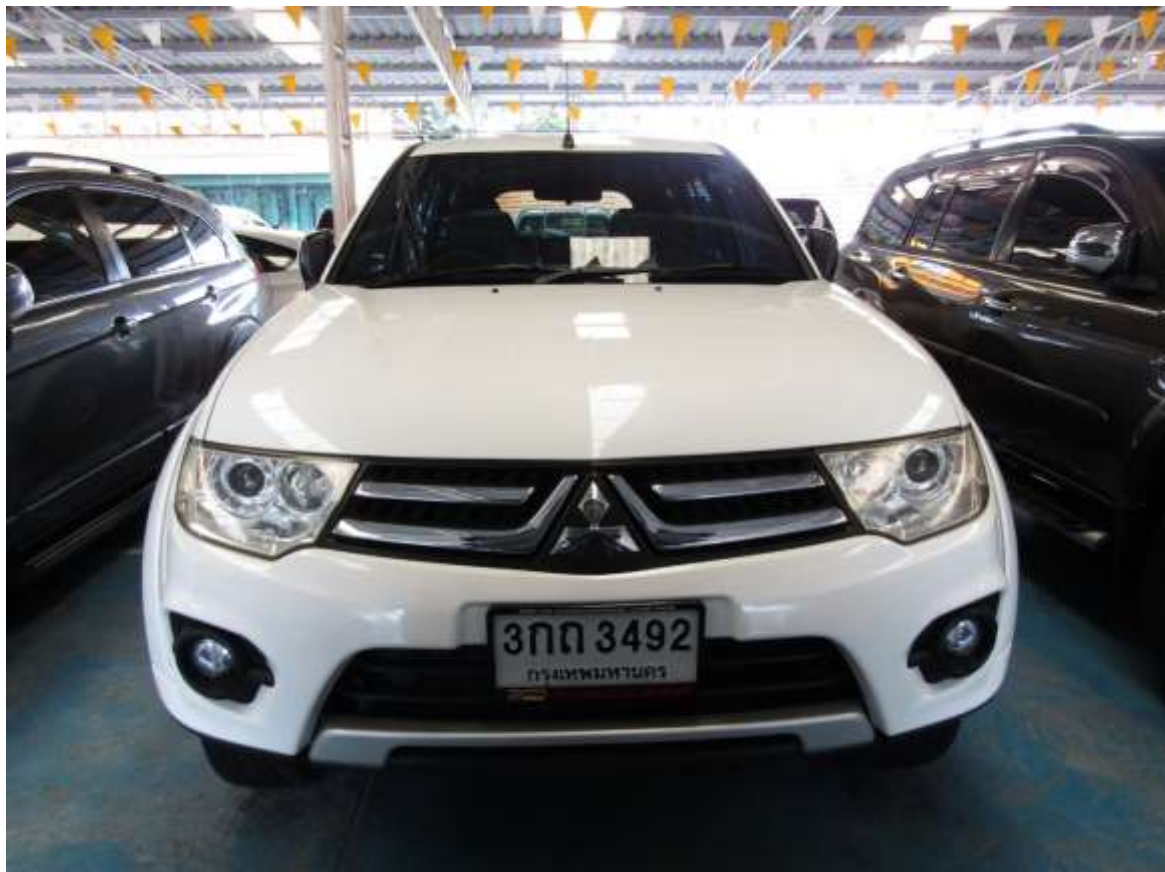
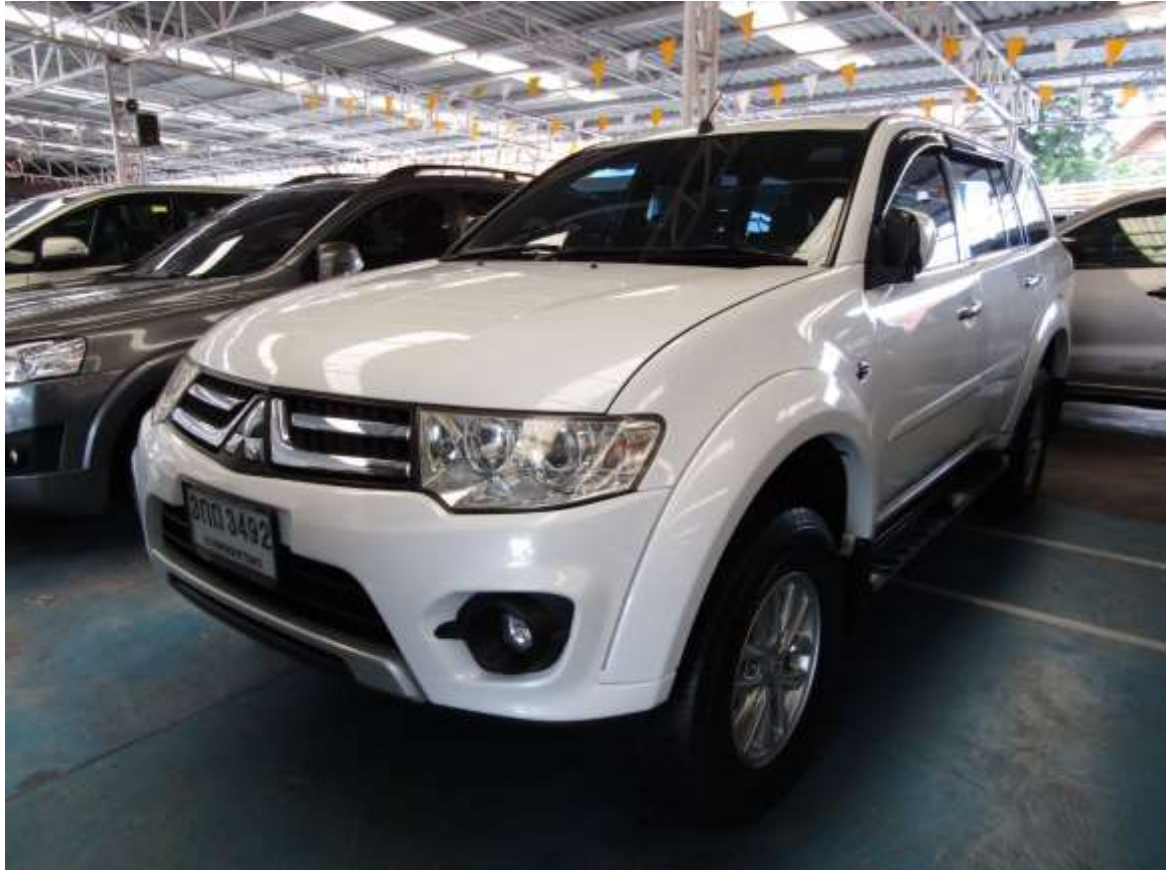
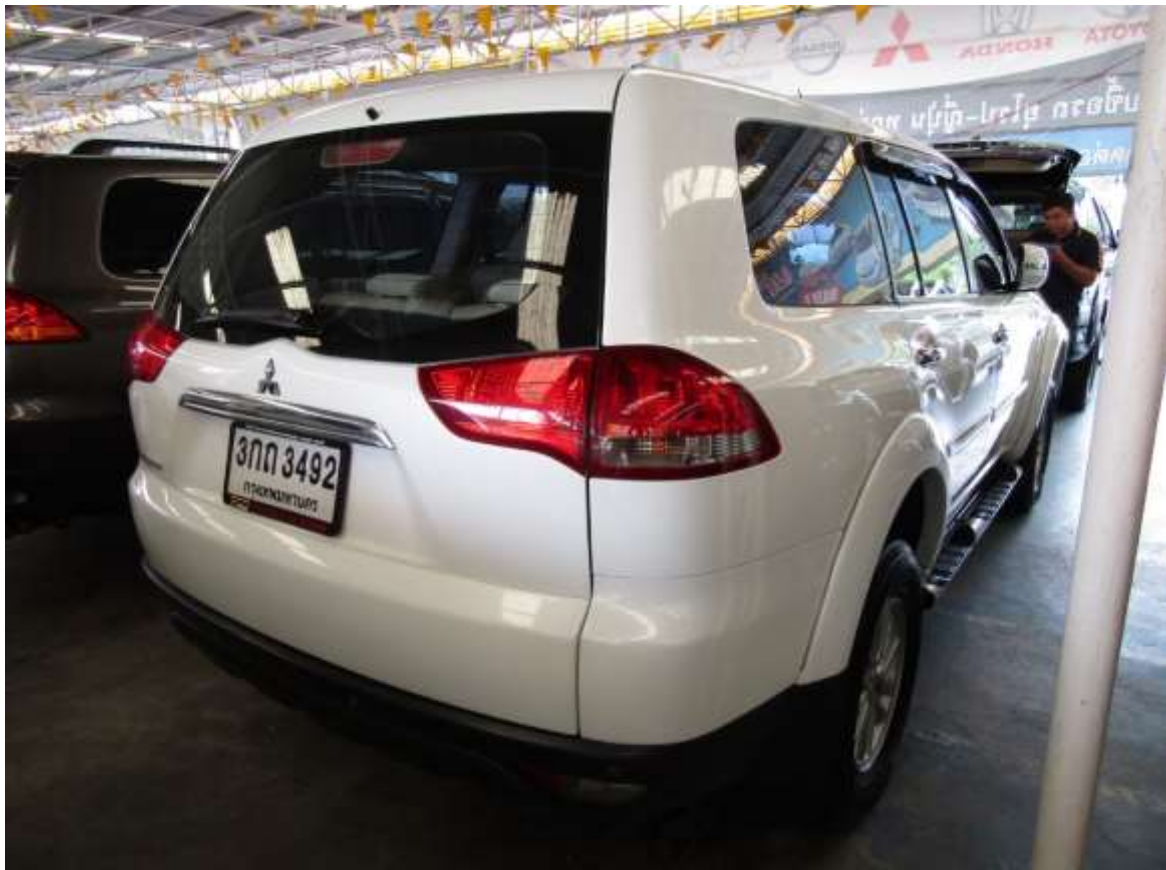
### ภาพภายนอก - Exterior Visual Details:

ภาพภายนอก (ต่อ) - Exterior Visual Details (Continued):

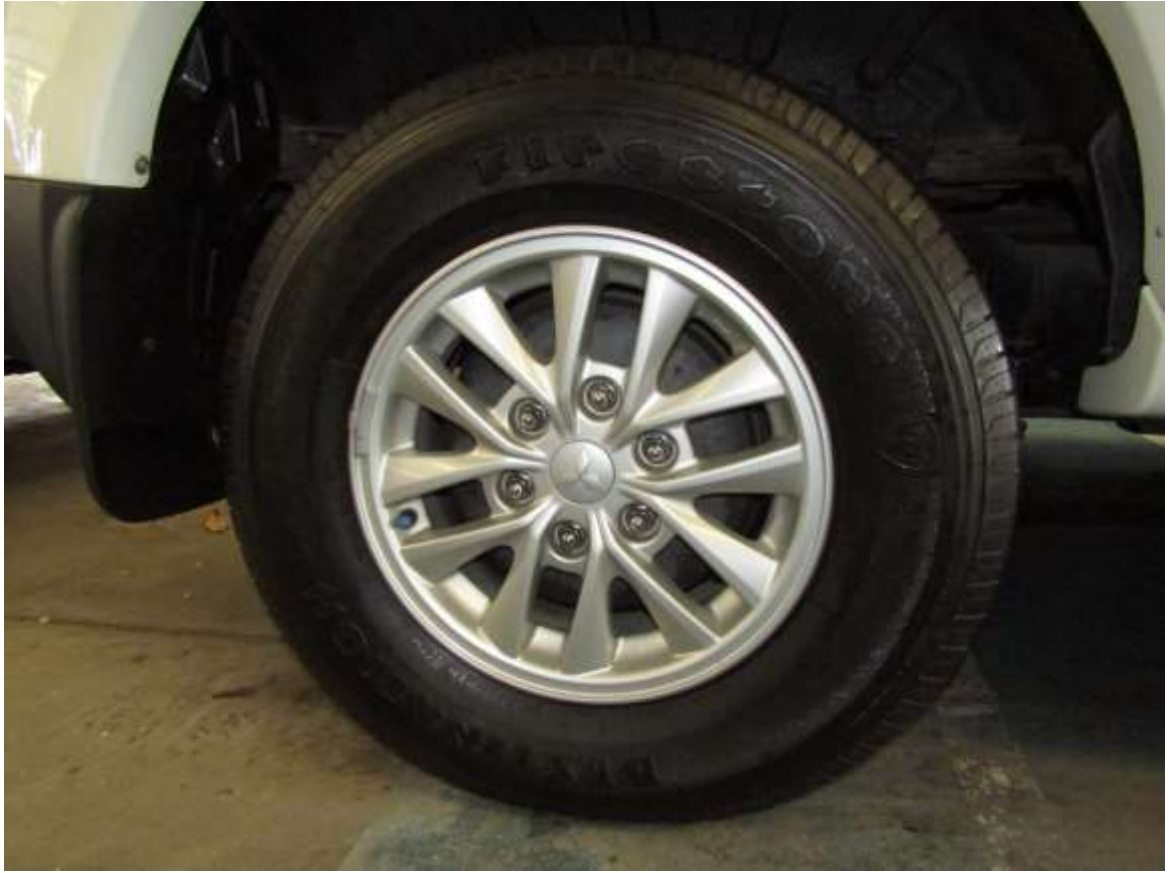
สภาพยางรถยนต์, สัปดาห์/ปี ผลิต Tyres Appearance, Year	0817
 	สภาพล้อรถ Wheel Rims Appearance	สภาพตามอายุการใช้งาน
 	ยางอะไหล่ และล้อ Spare Tyre & Rim	สภาพตามอายุการใช้งาน
 	คาลลิเปอร์เบรค และท่อน้ำมัน Brake Hose Callipers & Pipes	สภาพปกติไม่พบการรั่วซึม
 	ผ้าดิสเบรค (หน้า/หลัง) Brake Pads (Front/Rear)	สภาพตามอายุการใช้งาน
 	จานดิสเบรค Brake Discs (Front/Rear)	ควรเจียจานเบรคครั้งต่อไปที่เปลี่ยนผ้าเบรค
 	ดรัมเบรคล้อหลัง Brakes and Drums any No Leakage	สภาพตามอายุการใช้งาน
 	การทำงานของเบรคมือ Park Brake function	ระยะการทำงานปกติ
 	คำแนะนำอื่นๆ Other	N/A

ภาพโดยรวมของยาง ล้อ และ เบรค - Tyres, Wheels & Brakes Visual Details:
