1023/0098-3

Honda HR-V 1.8 E SUV

INSPECTION
BY ONE2CAR

Vehicle Inspection Report สรุปผลการตรวจสภาพรถ (Inspection Summary)

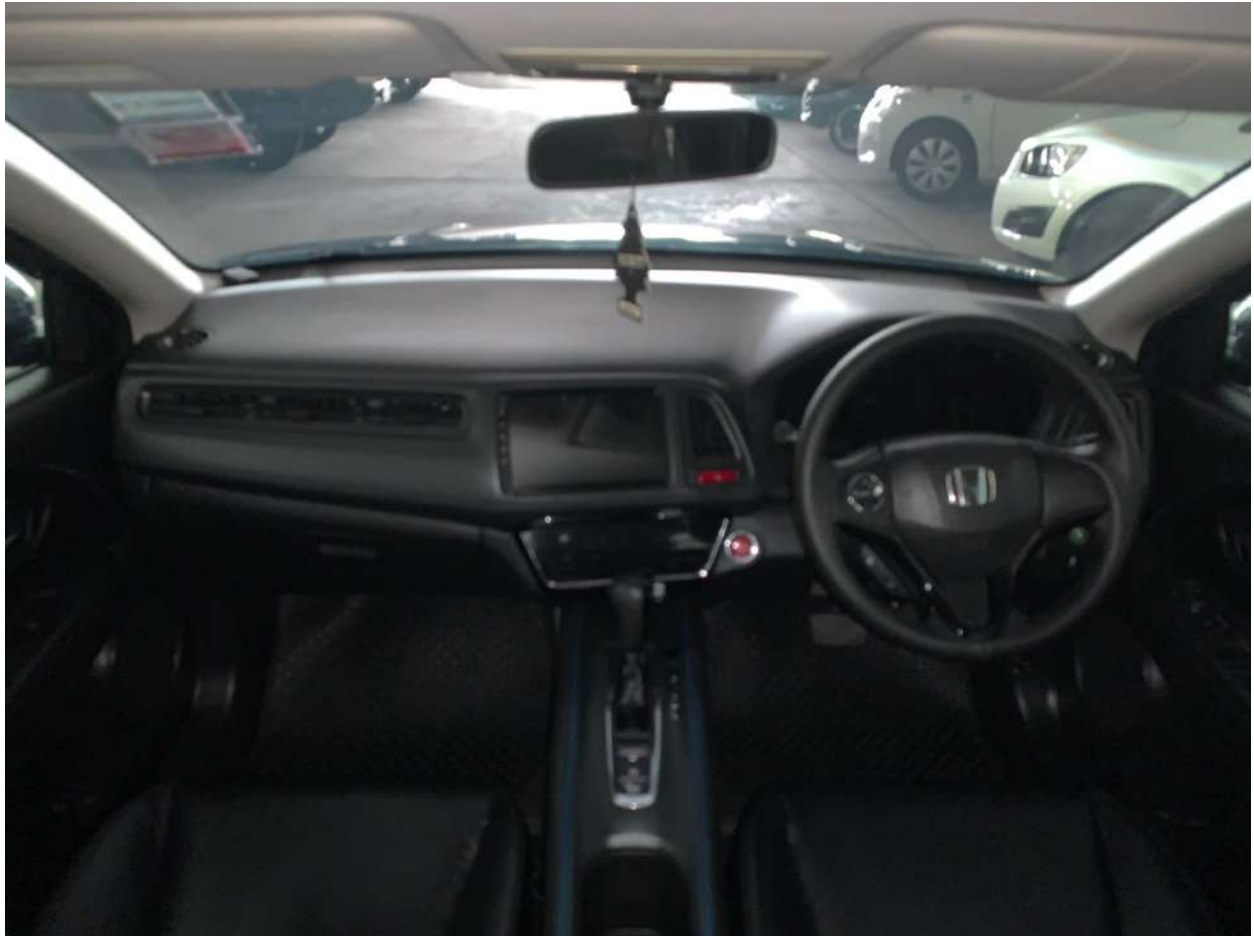
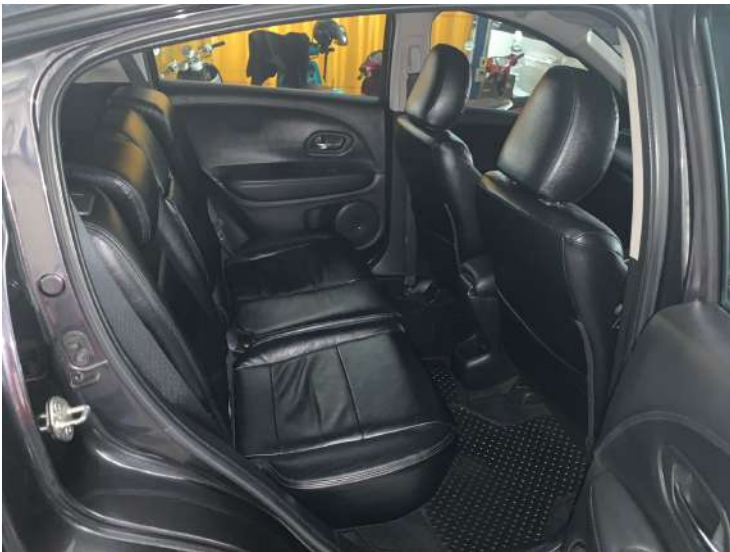
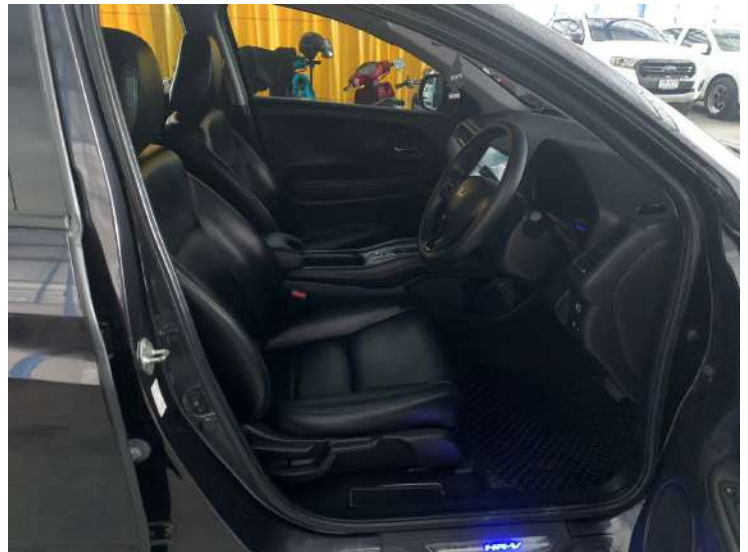
ภาพภายใน

รายการตรวจ 4 รายการ	สถานะ
2.1 สภาพ ที่นั่ง Seat Appearance	ดี (Good)
2.2 การทำงาน การปรับ และการล็อกเบาะ Seat Adjust functional	ดี (Good)
2.3 สภาพ รางไต่เบาะ Seat slide adjust rail	ดี (Good)
2.4 เข็มขัดนิรภัย Seat Belts	ดี (Good)

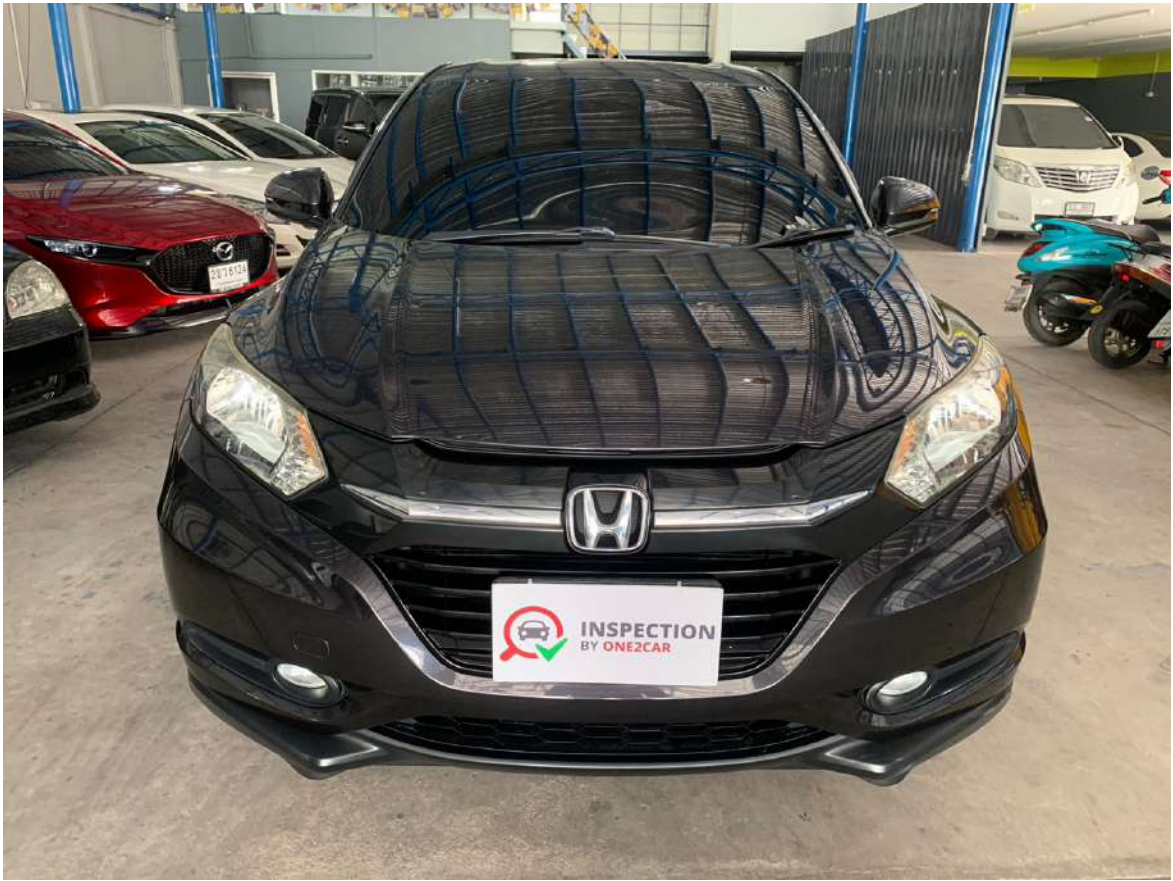
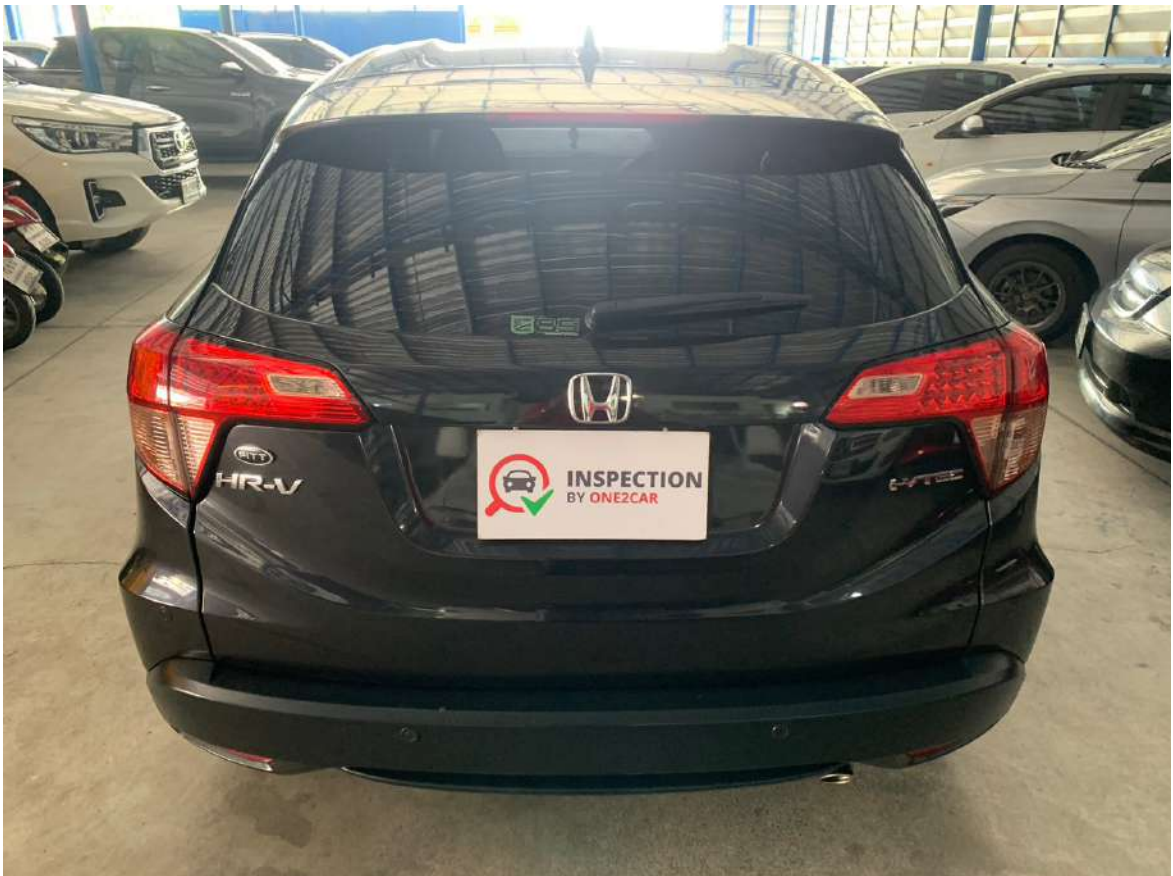
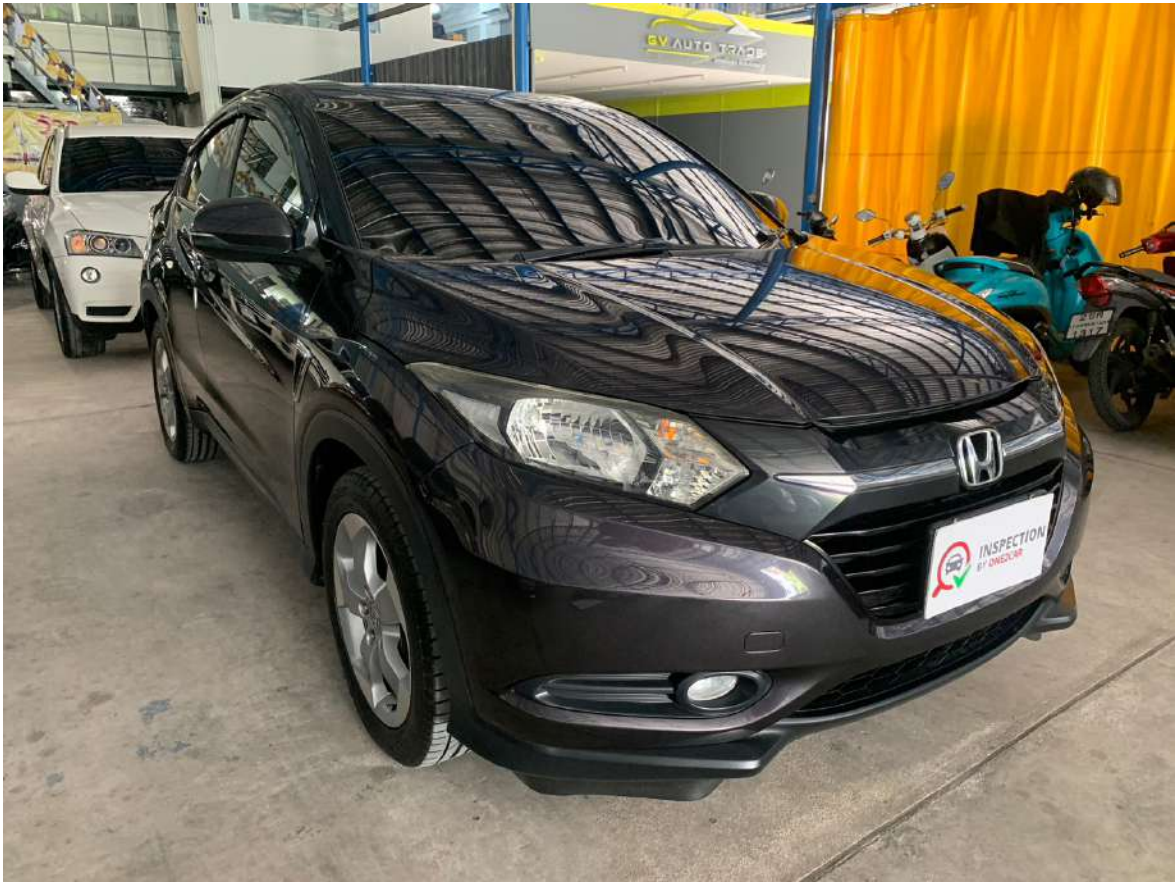
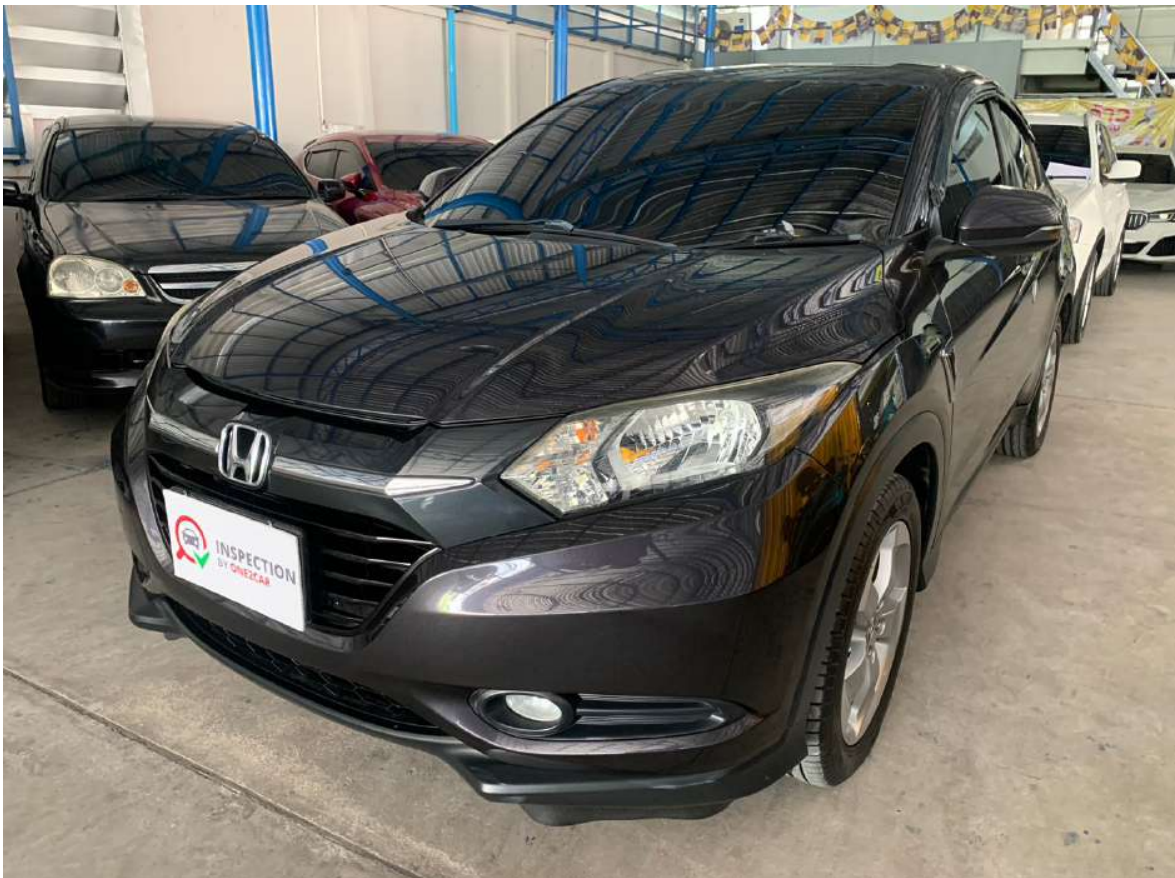
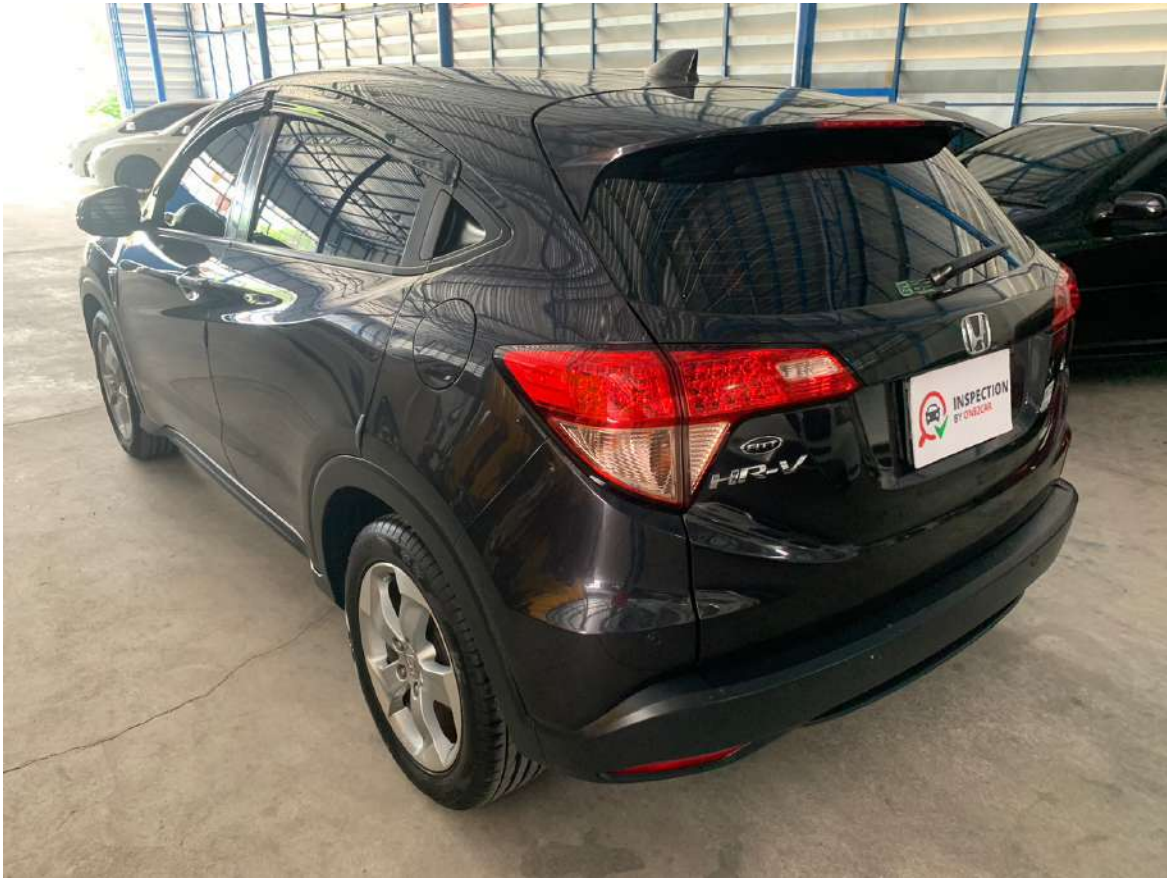
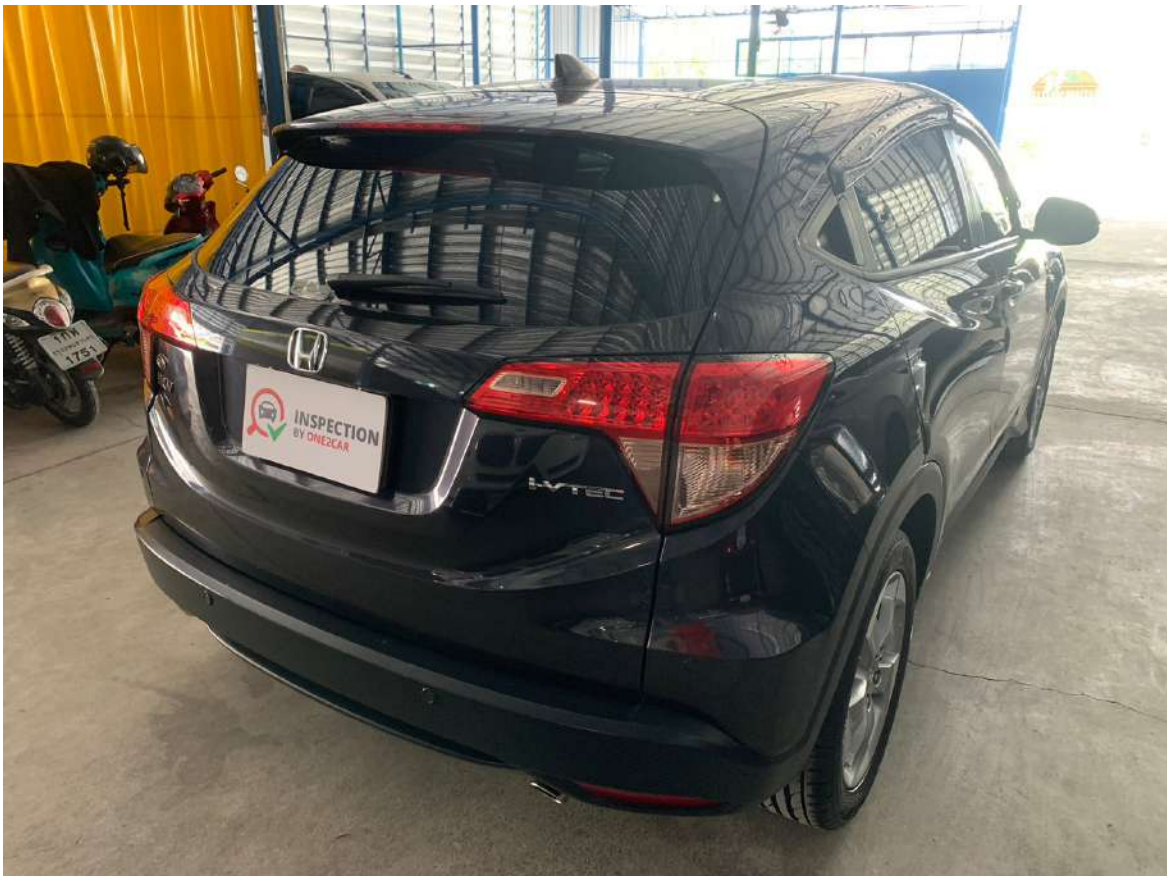
ภาพภายนอก

- ✓ บูเฟนเพลทเลขตัวถังมองเห็นได้ชัดเจน
- ✓ ชิ้นส่วนประกอบตัวถังรถ ผ่านการวัดค่าความหนาของสีแล้ว
- ✓ สีรถตรงตามเสาเสาออกสารจทะเบียน

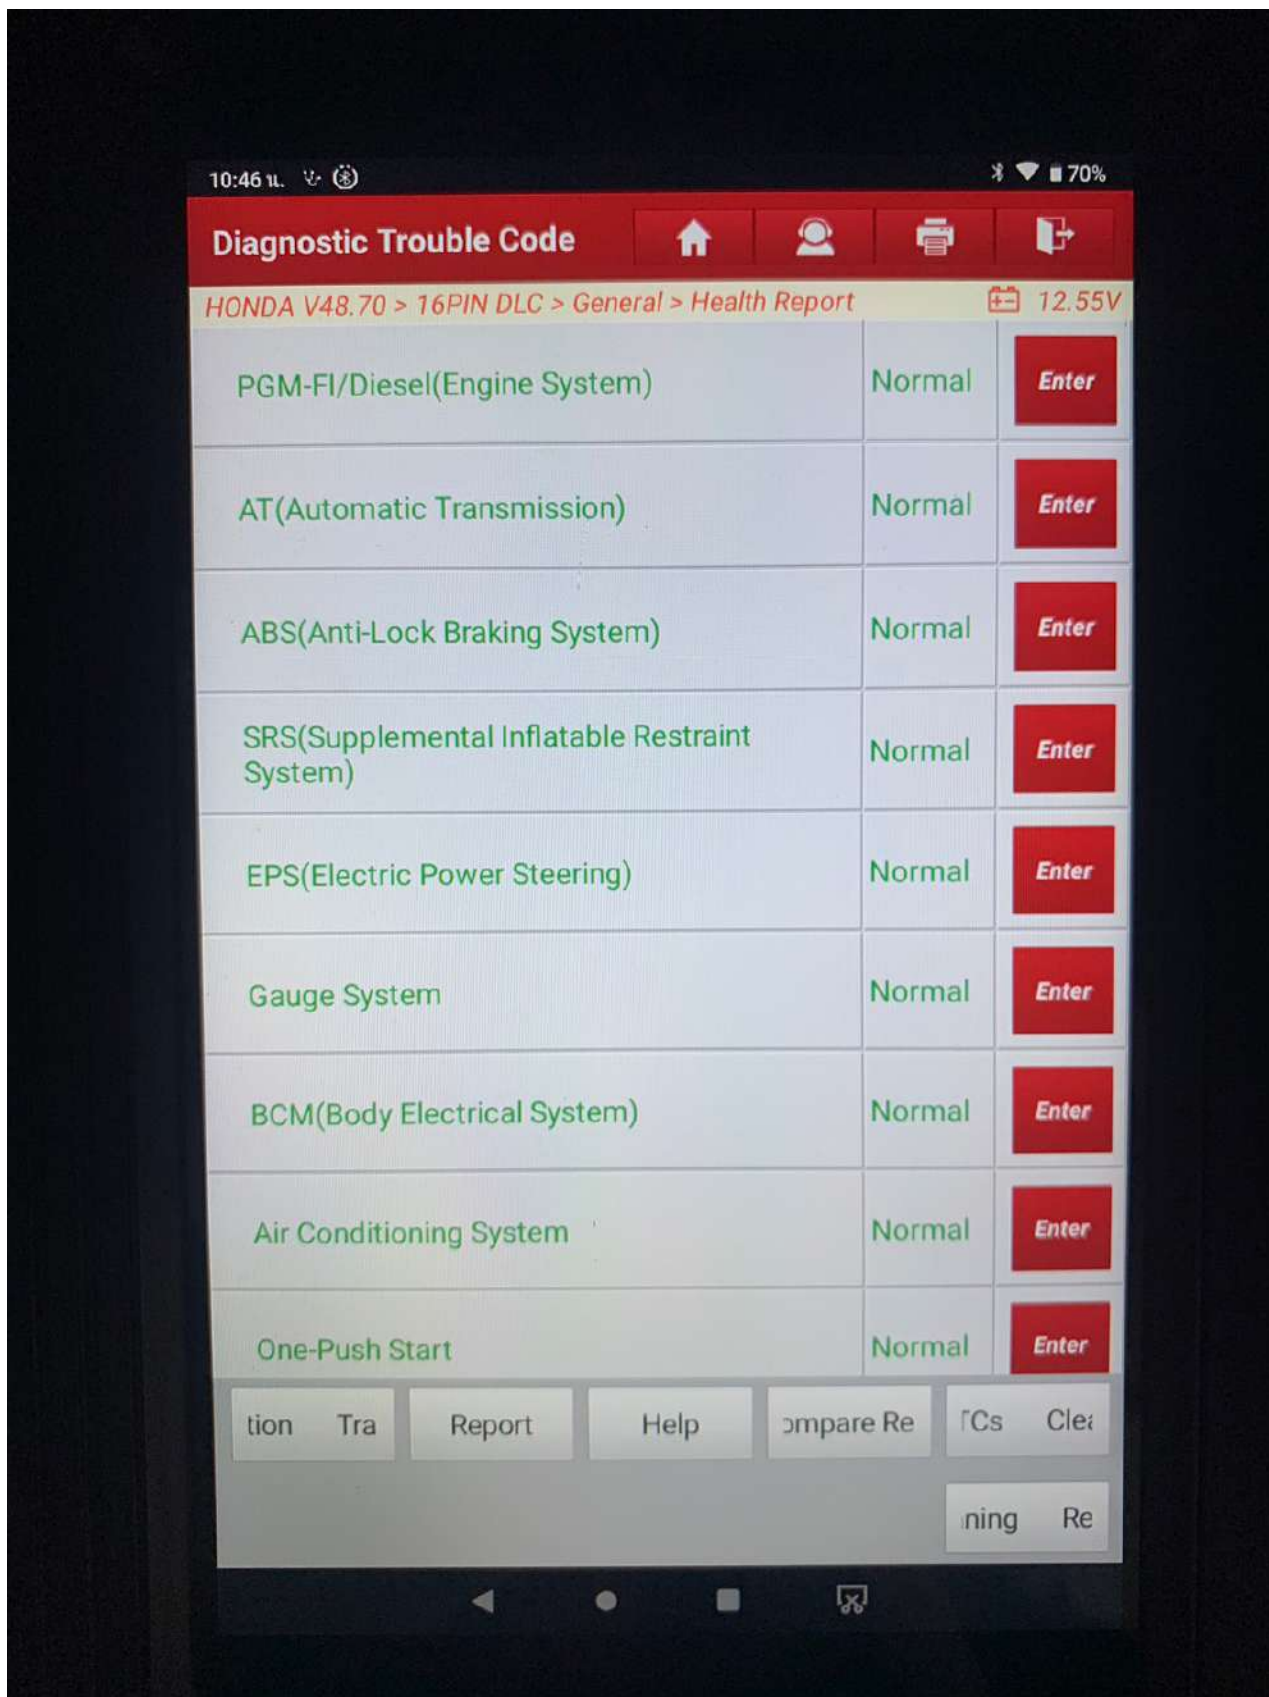
ภาพ OBD

รายการตรวจ 6 รายการ	สถานะ
1.1 ไม่เคยเกิดอุบัติเหตุรุนแรงจนทำให้โครงสร้างรถมีปัญหาความปลอดภัย No Evidence of Major or Hail Damage	ดี (Good)
1.2 ไม่มีการตัดต่อ ตัดแปลง คัชชี และ โครงสร้างรถ No chassis and cab structure modified	ดี (Good)
1.3 ไม่เคยประสบภัยจมน้ำ No Evidence of Flood	ดี (Good)
1.4 ไม่เคยประสบภัยอัคคีภัย No Evidence of Fire	ดี (Good)
1.5 การวินิจฉัยผ่านทาง OBD On-Board Diagnostics (OBD)	ดี (Good)
1.6 สภาพรถโดยรวม Overall Appearance	ดี (Good)
