I022/0127-1

BMW X4 2.0 F26 xDrive20d M Sport 4WD

Aug 29, 2022

# Vehicle Inspection Report

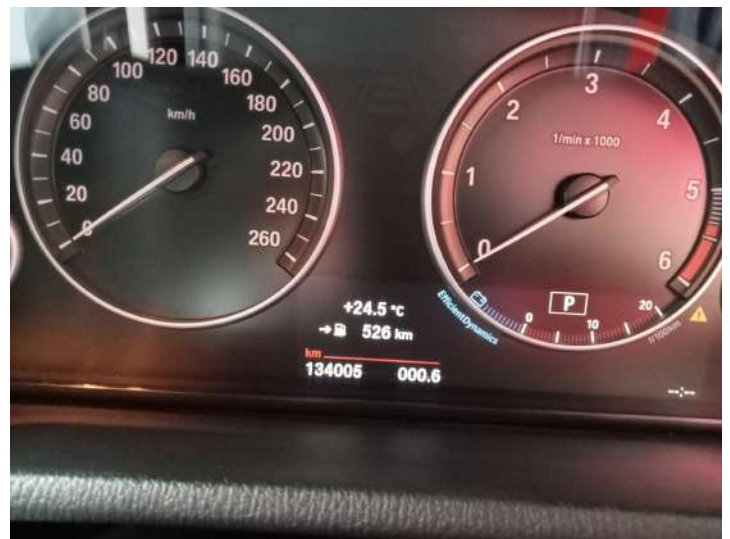
รูปเลขไมล์ (Mileage Picture) :

ระยะการใช้งาน (Mileage) :

134005

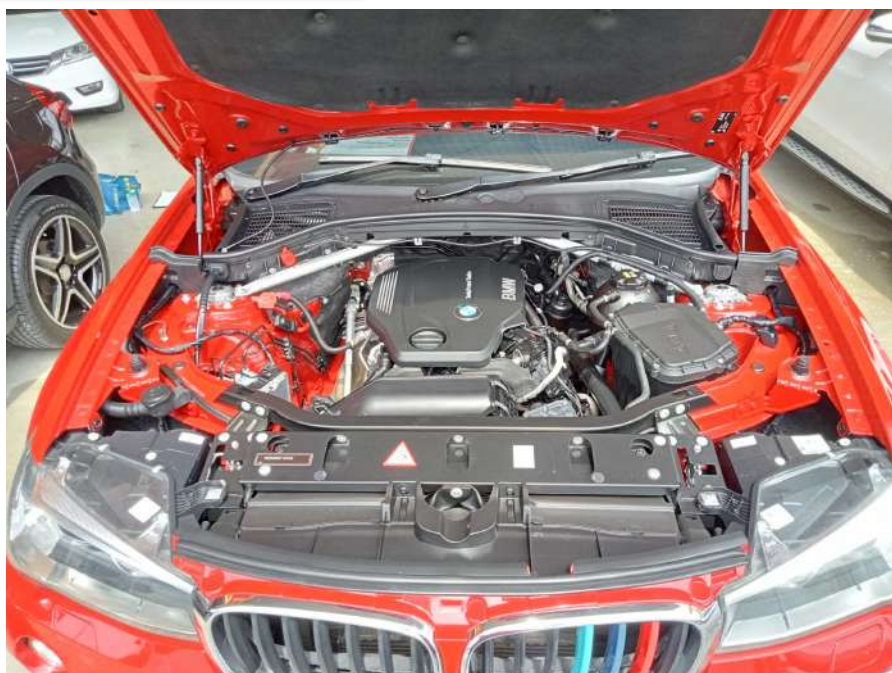
### ภาพห้องเครื่อง

4.1 เครื่องยนต์ไม่พบการรั่วซึม No any leak on engine

4.10 การรั่วไหลของน้ำมัน Fluid Leaks

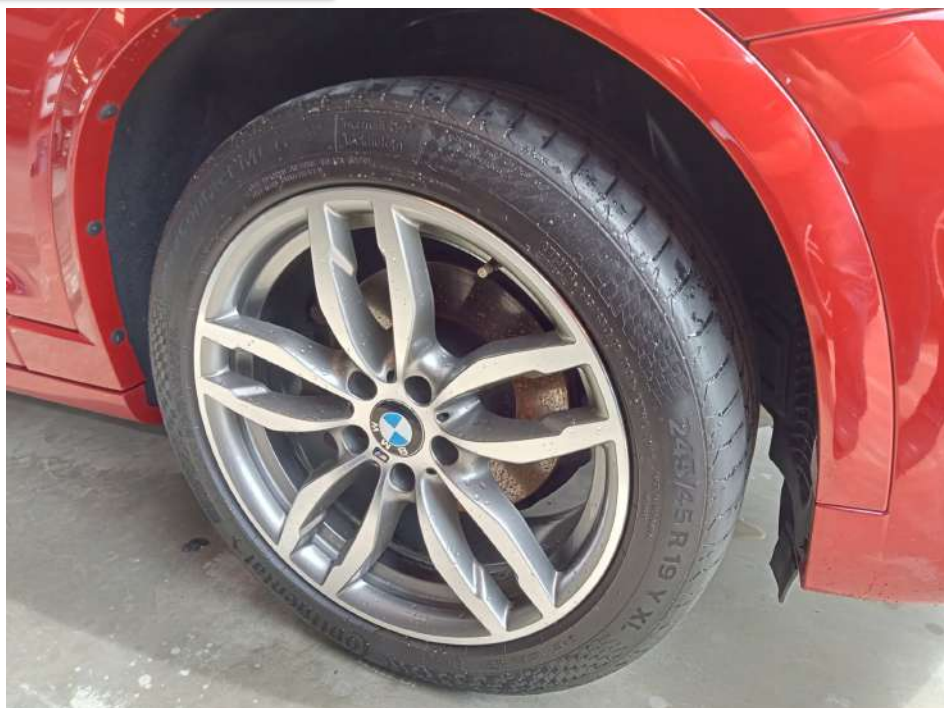
#### ขอบยาง ล้อ

5.1 สภาพยางรถยนต์, สัปดาห์/ปี ผลผลิต Tires Appearance, Year

29/19

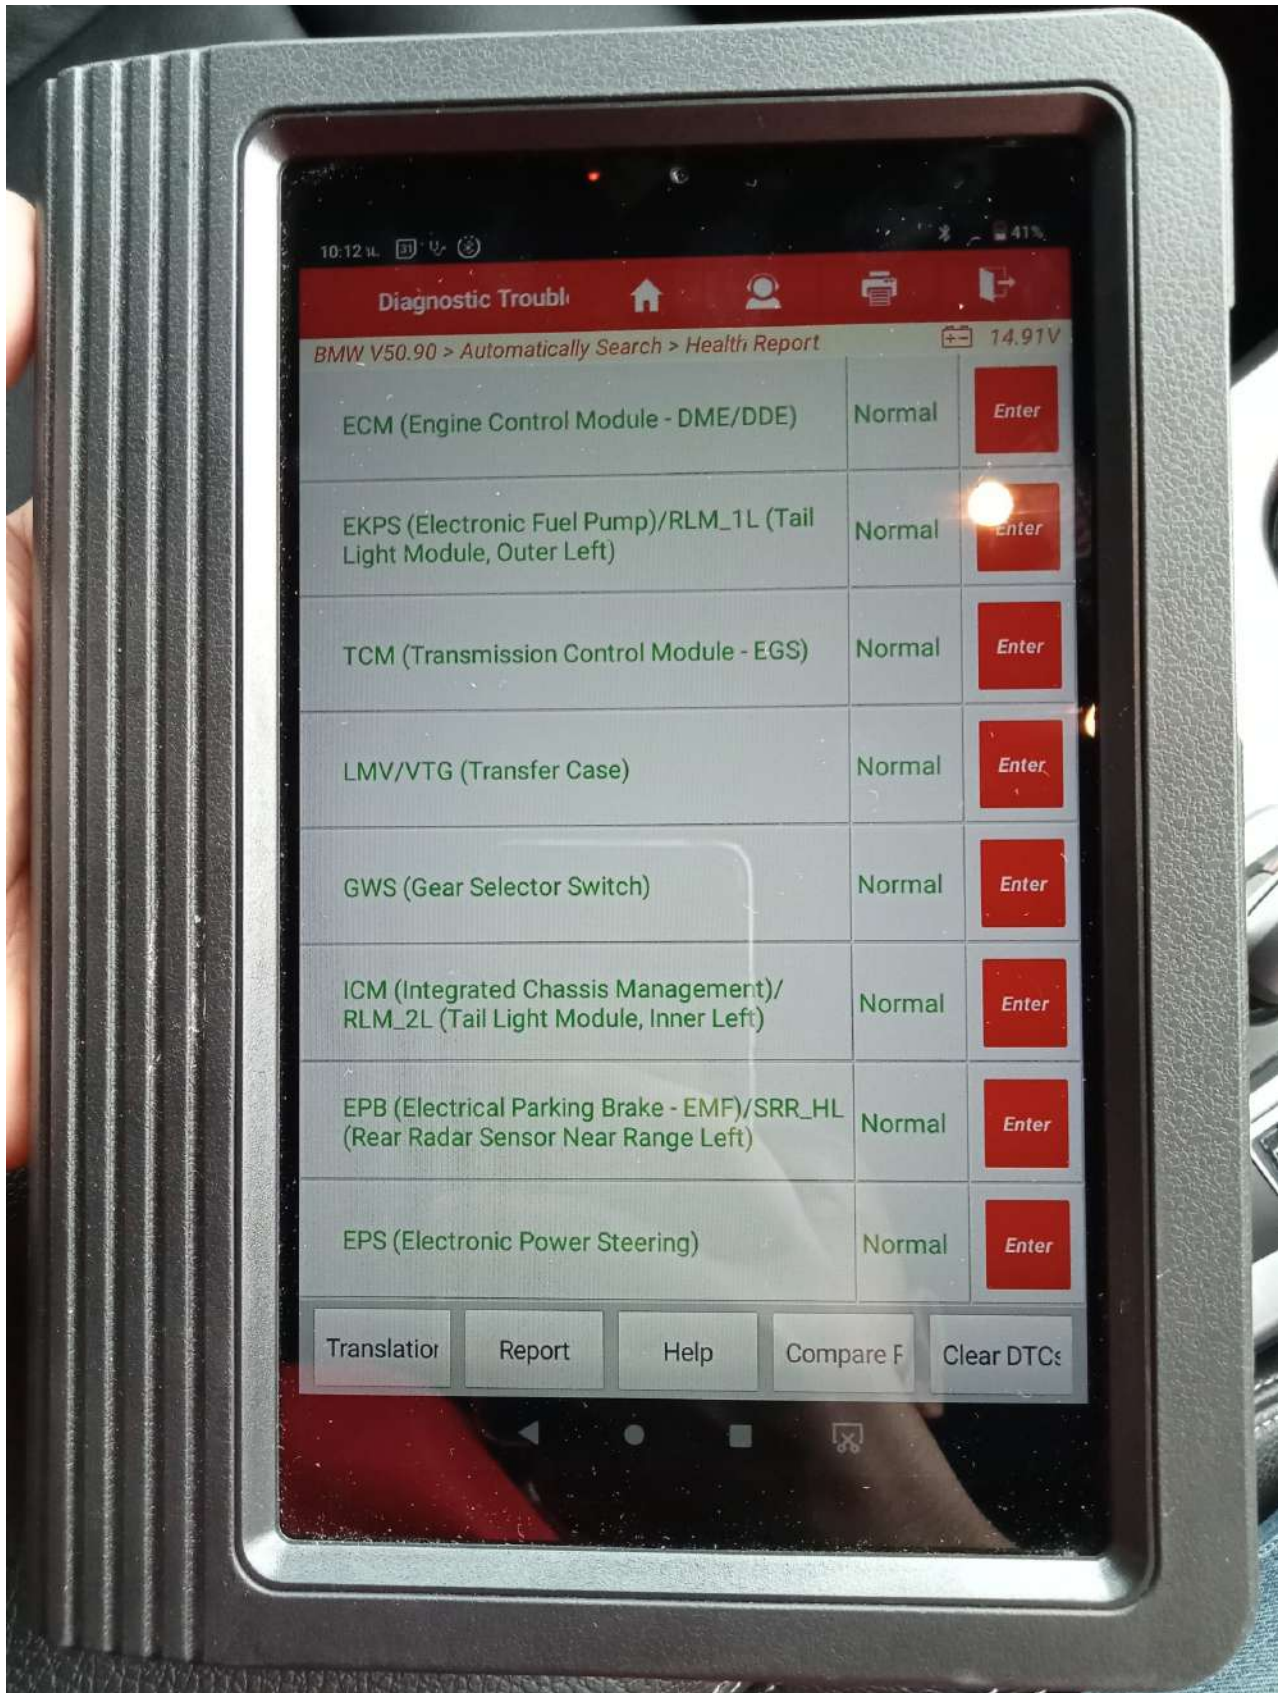
ภาพ OBD

2.17 การวินิจฉัยผ่านทาง OBD2 On-Board Diagnostics (OBD)

ดี (Good)
