Vehicle Inspection Report

สรุปผลการตรวจสอบ (Inspection Summary)

ยี่ห้อ/รุ่น (Make/Model): HONDA CIVIC	วันที่ตรวจสอบรถยนต์(Date of Inspection): 15-05-61
เลขตัวถัง (VIN): MRHFB2620FP101195	เลขคำขอบริการ (Job No.) : I018/059-008
เลขเครื่องยนต์ (Engine No.): R18Z15002408	<p>Vehicle Picture:</p>

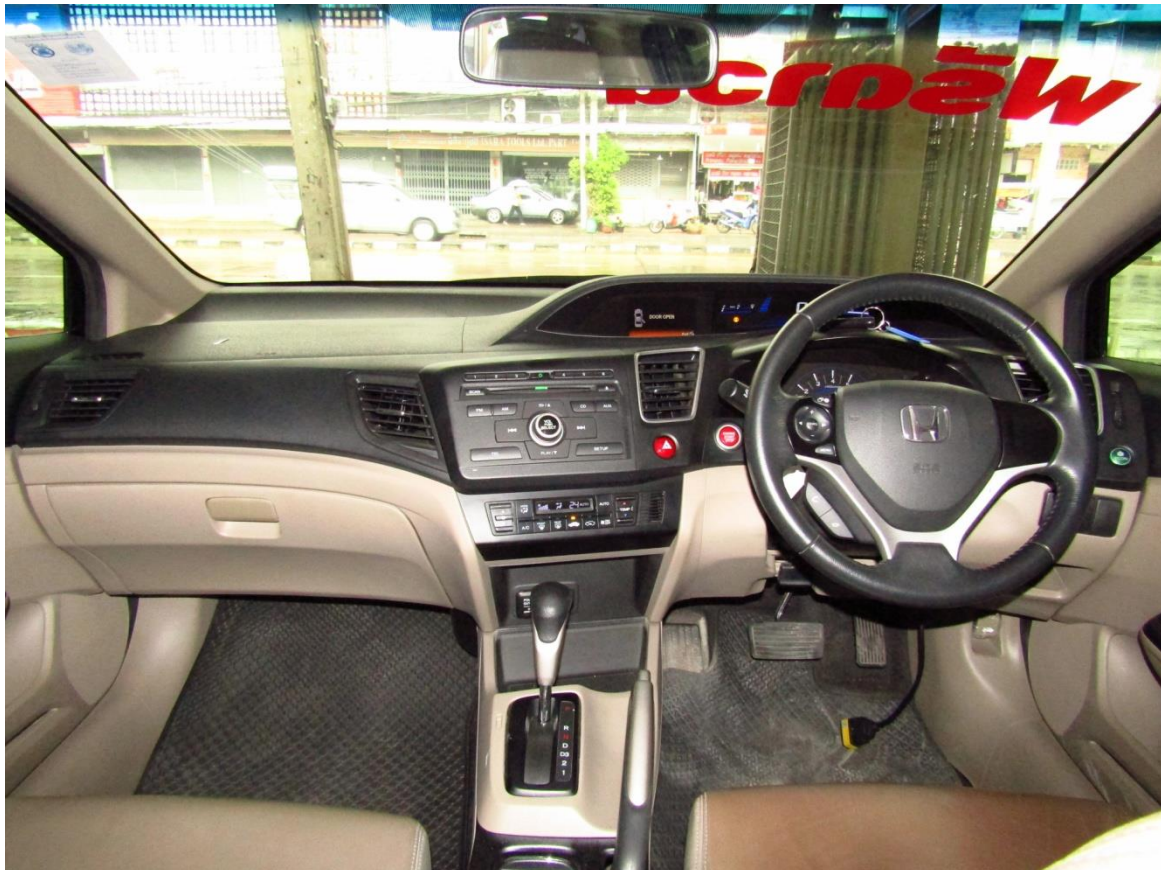
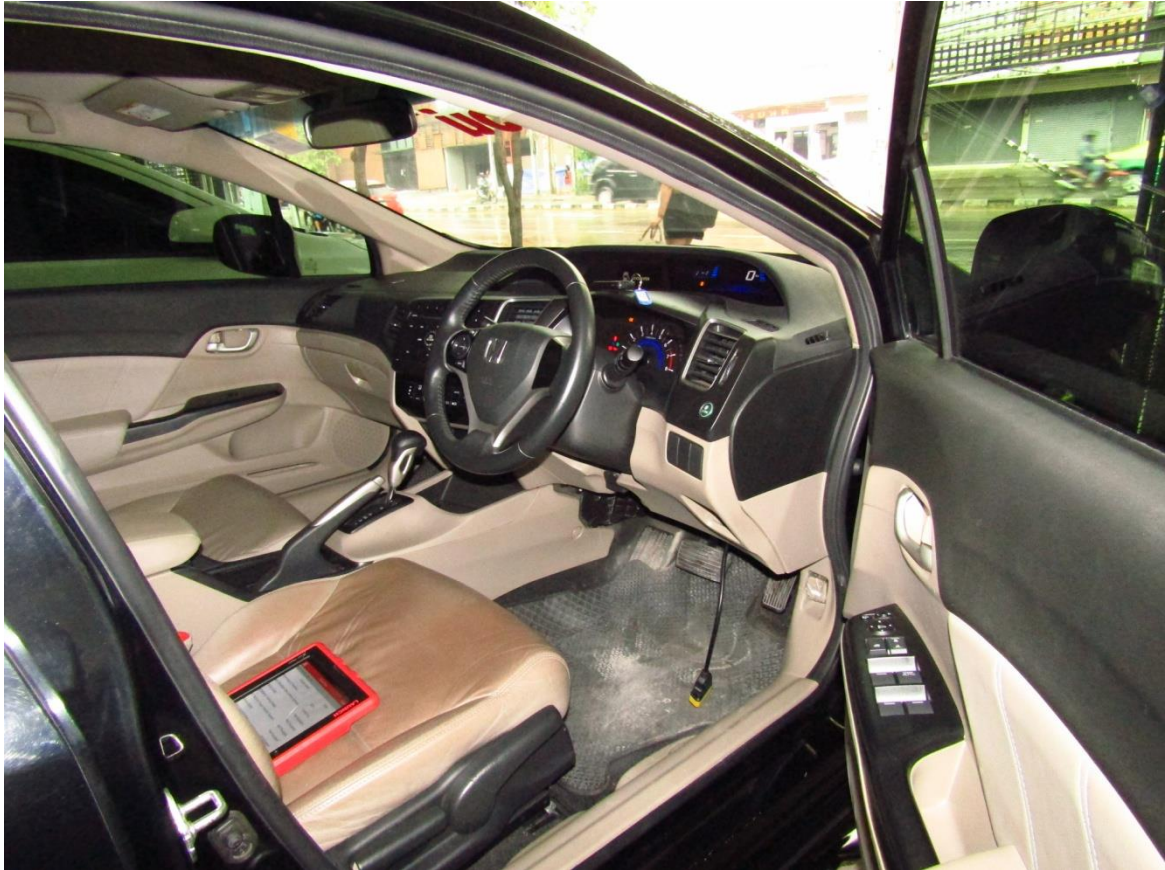
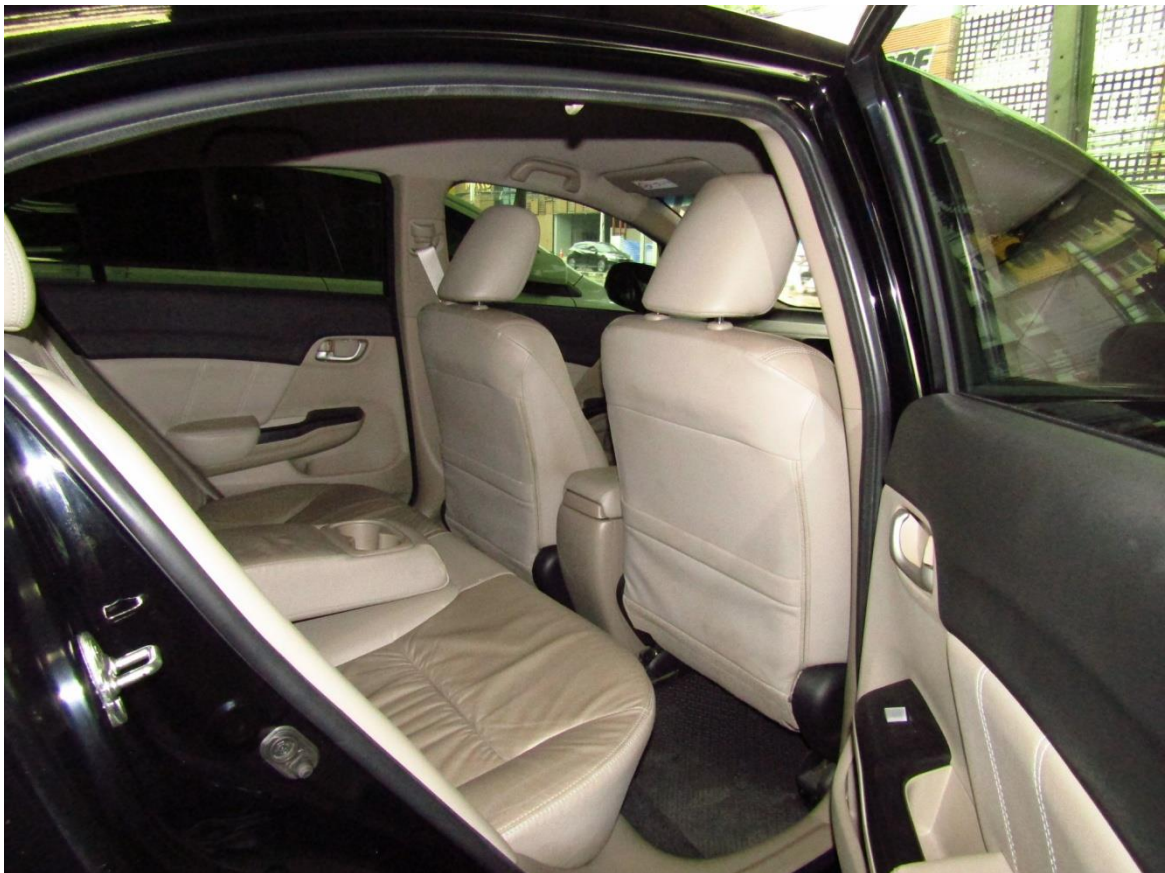
ภาพภายในด้านหน้า หลัง และ จุดบกพร่อง - Interior Visual Details (Front, Rear and/or Defect):

ภาพภายในด้านหน้า หลัง และ จุดบกพร่อง (ต่อ) -Interior Visual Details (Front, Rear and/or Defect) (Continued):

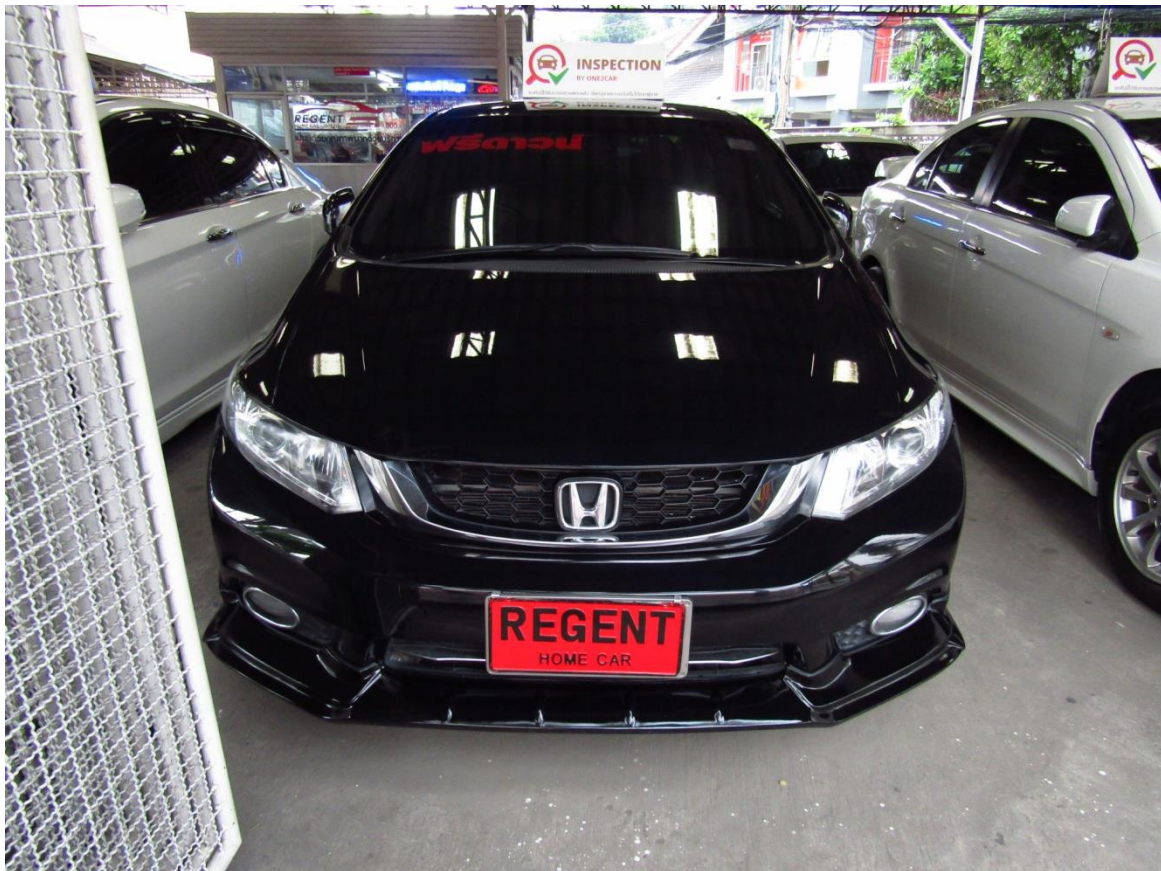
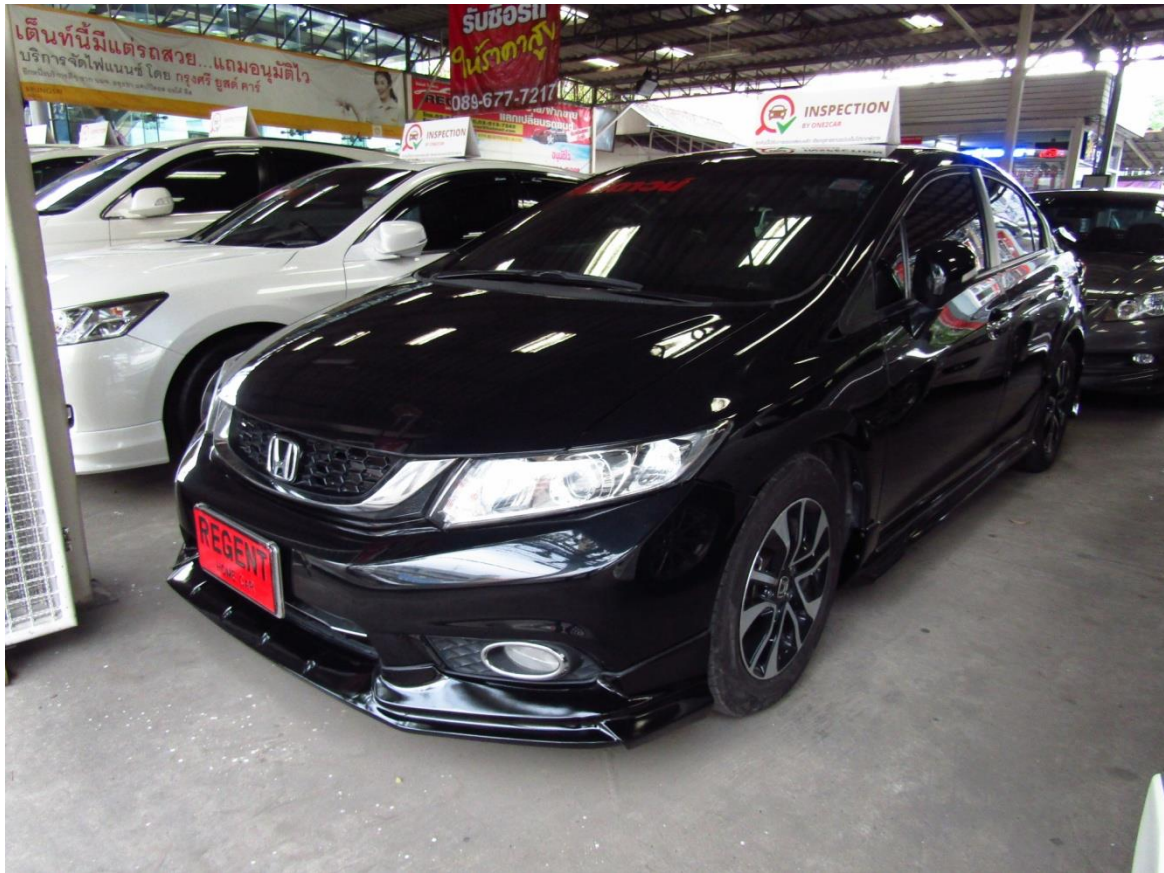
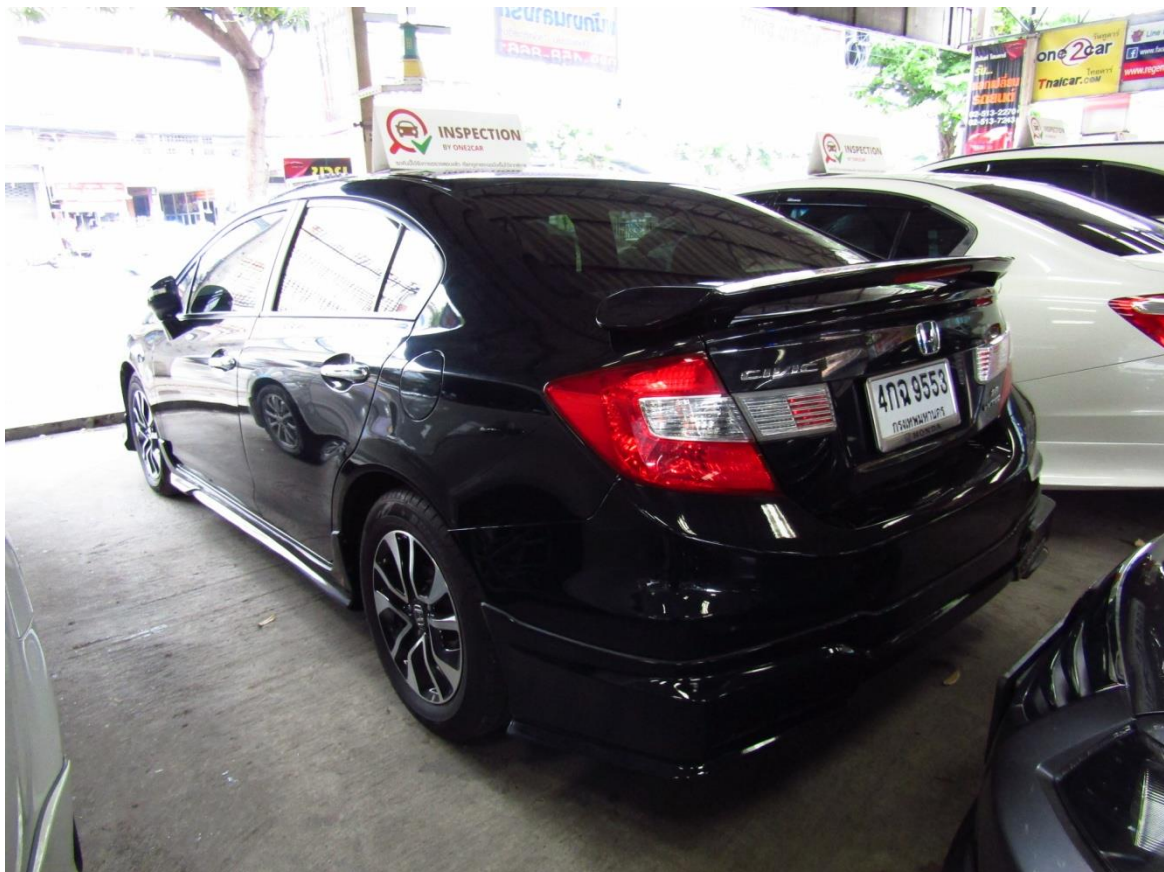
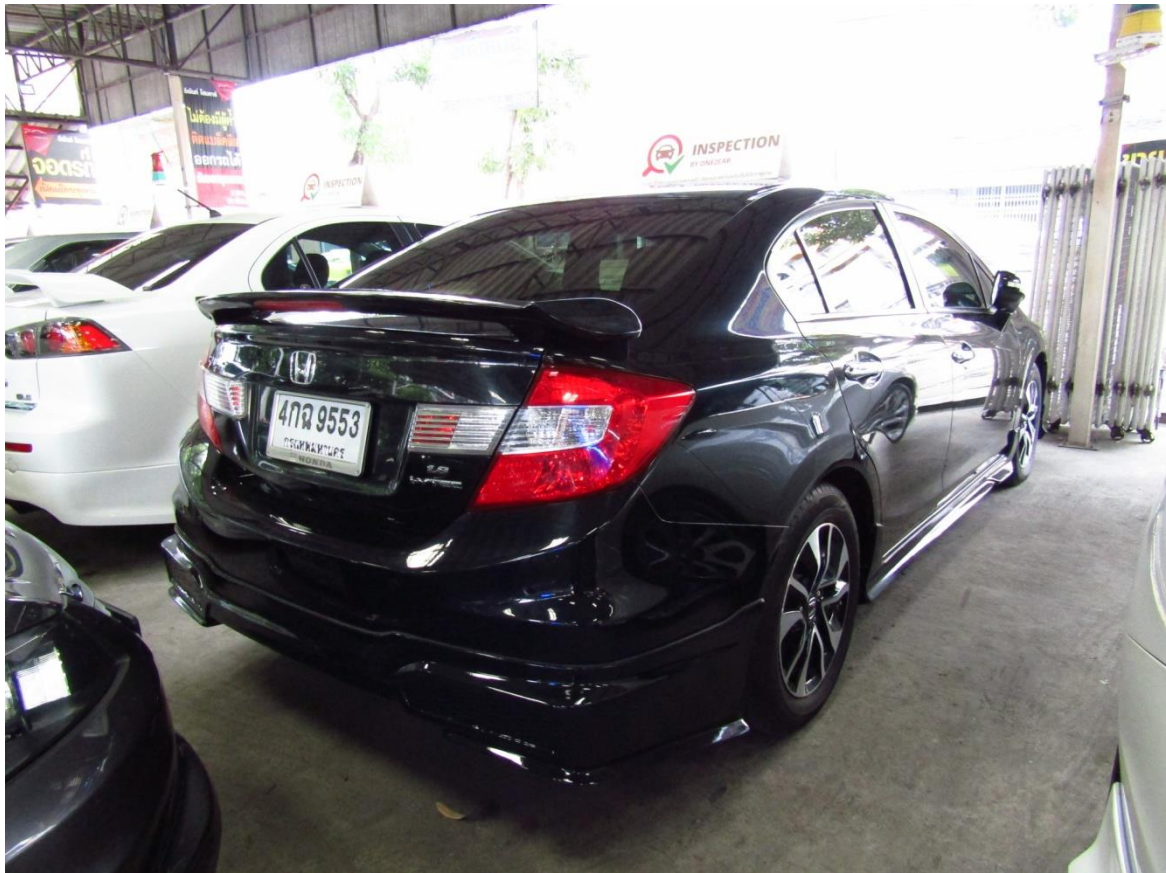
ภาพภายนอก - Exterior Visual Details:

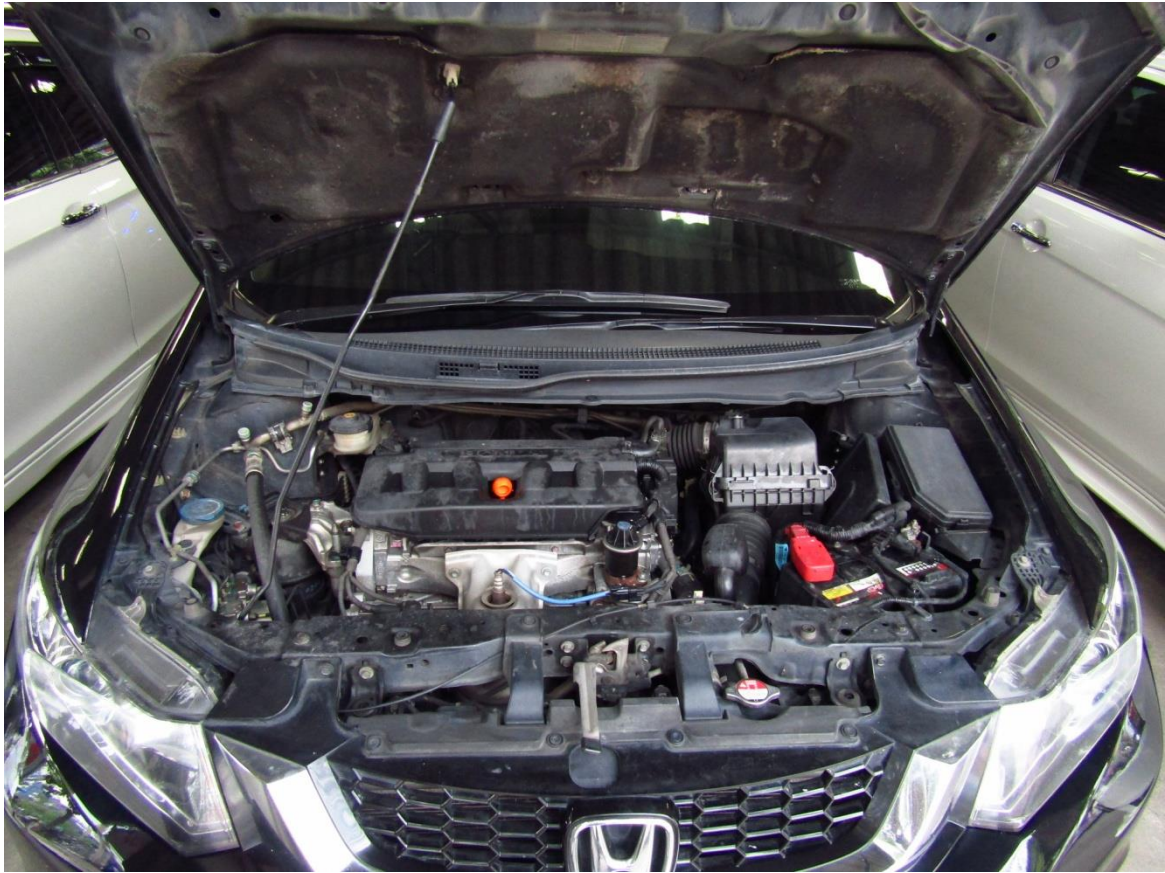
ภาพห้องเครื่อง - Engine Bay Visual Details

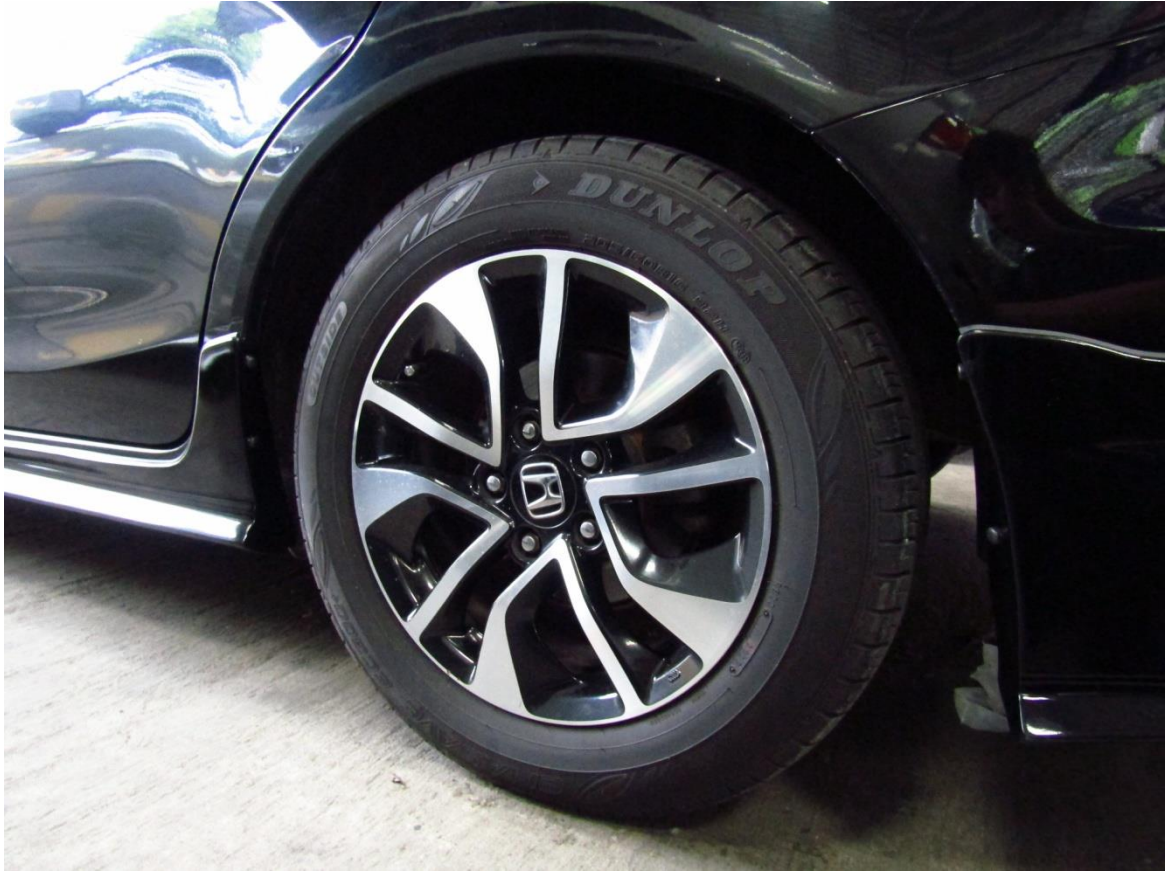
สภาพยางรถยนต์, เดือน/ปี ผลิต Tyres Appearance, Year	ปียางผลิต 1017 ยางสภาพดี
	สภาพล้อรถ Wheel Rims Appearance	สภาพดีตามอายุการใช้งาน
	ยางอะไหล่ และล้อ Spare Tyre & Rim	สภาพดีตามอายุการใช้งาน
	ก้ามเบรค และท่อน้ำมัน Brake Hose Callipers & Pipes	สภาพปกติไม่พบการรั่วซึม
	ผ้าเบรค (หน้า/หลัง) Brake Pads (Front/Rear)	สภาพดีตามอายุการใช้งาน
	จานเบรค Brake Discs (Front/Rear)	ควรเจียจานเบรคครั้งต่อไปที่เปลี่ยนผ้าเบรค
	ดรัมเบรคล้อหลัง Brakes and Drums any No Leakage	N/A
	การทำงานของเบรคมือ Park Brake function	ระยะเวลาทำงานปกติ
	คำแนะนำอื่นๆ Other	N/A

ภาพโดยรวมของยาง ล้อ และ เบรค - Tyres, Wheels & Brakes Visual Details:
