# Vehicle Inspection Report

## สรุปผลการตรวจสอบ (Inspection Summary)

ยี่ห้อ/รุ่น (Make/Model): MITSUBISHI PAJERO SPORT	วันที่ตรวจสอบรถยนต์ (Date of Inspection): 6.3.61
เลขตัวถัง (VIN): MMTGYKG40DF003403	เลขคำขอบริการ (Job No.): IO18/0027-014
เลขเครื่องยนต์ (Engine No.): 4D56UCEE6028	Vehicle Picture:
ปีผลิต (Build Date): 2013	 
สี (Color): เทา	
เลขไมล์ (Mileage): 100604	
เลขทะเบียน (No. Plate): 2กน 9958	
ทะเบียนหมดอายุ (Registration Expiry): 11 ต.ค 61	
ชื่อลูกค้า Customer Name: BB Smart Car 1	
ที่อยู่ (Address):	
โทรศัพท์ (Tel):	
สถานที่ตรวจสอบรถ (Inspection Place): BB Smart Car 1

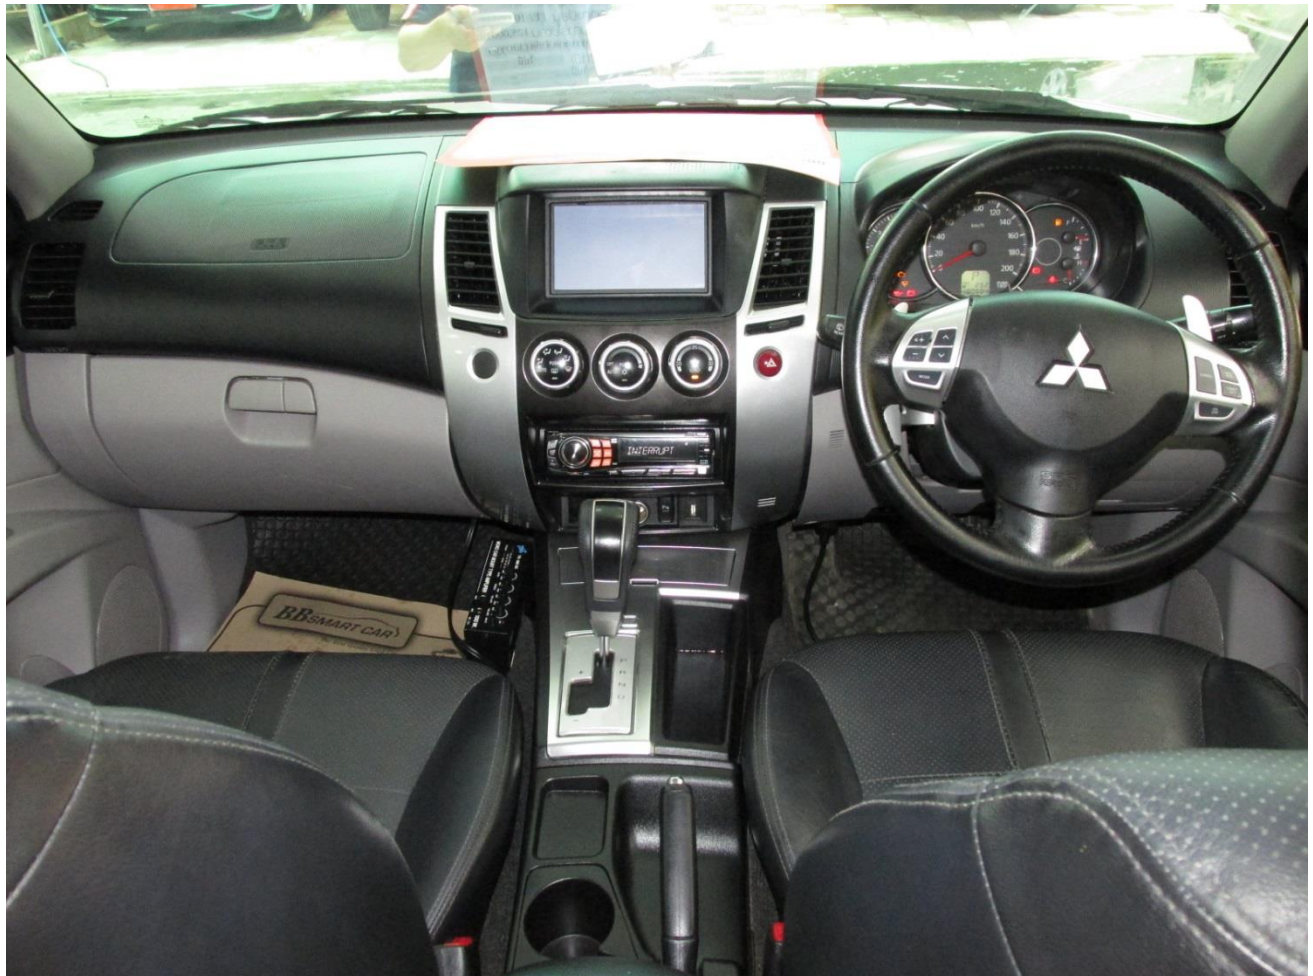
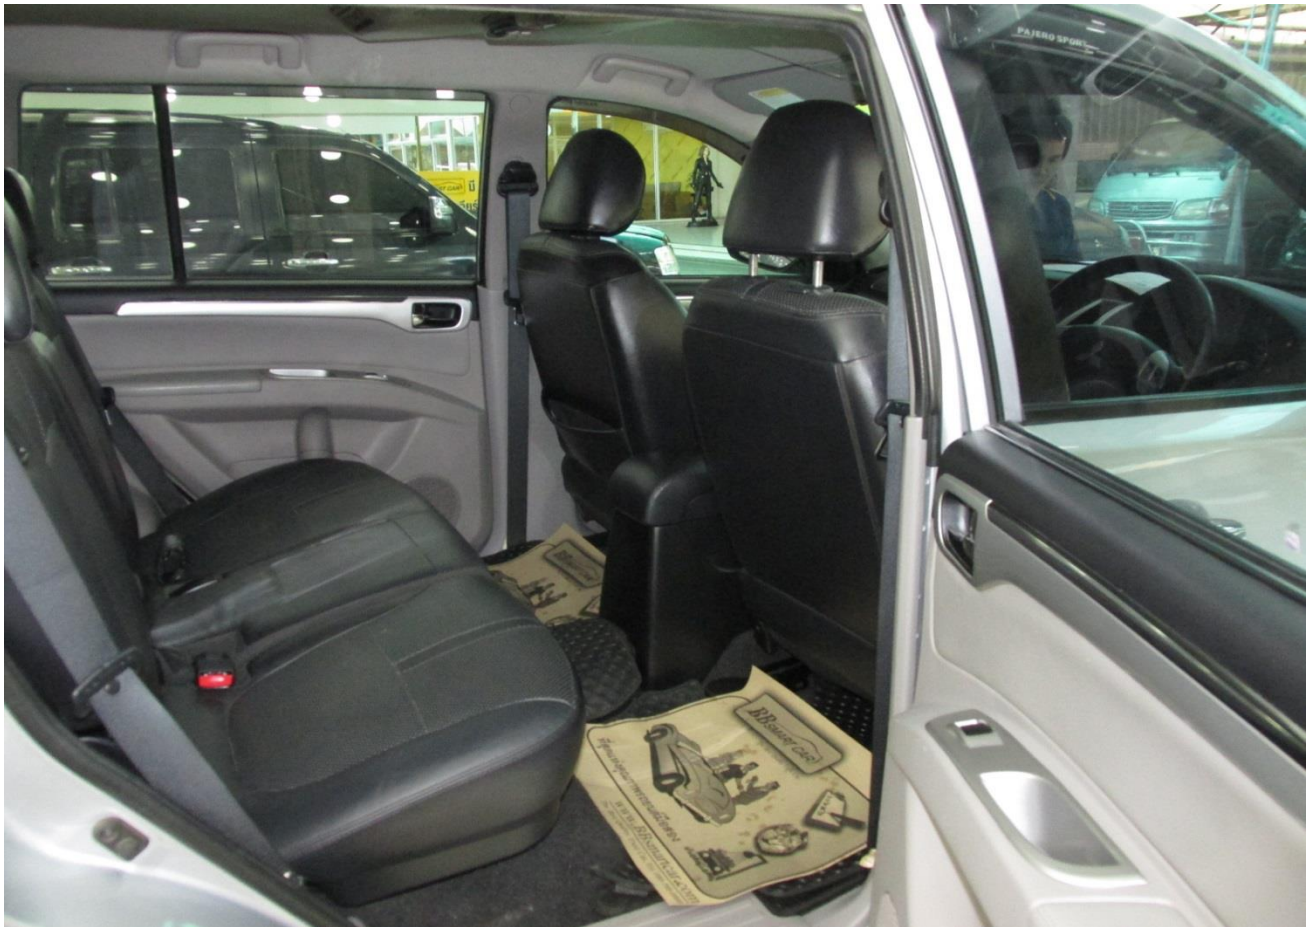
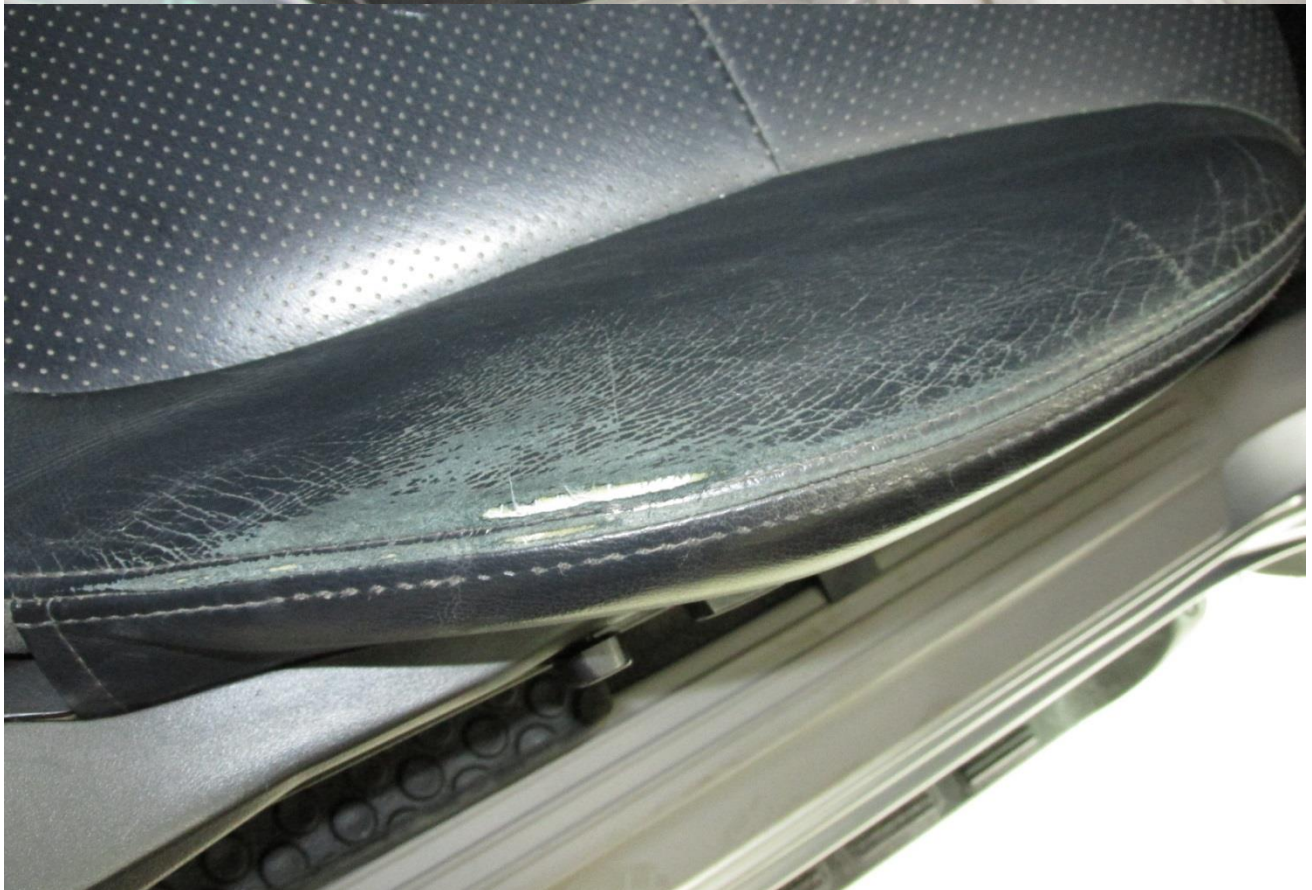
### ภาพภายในด้านหน้า หลัง และ จุดบกพร่อง - Interior Visual Details (Front, Rear and/or Defect):

ที่นั่ง สภาพ Seat Appearance	เบาะหน้าขวามีรอยขาด

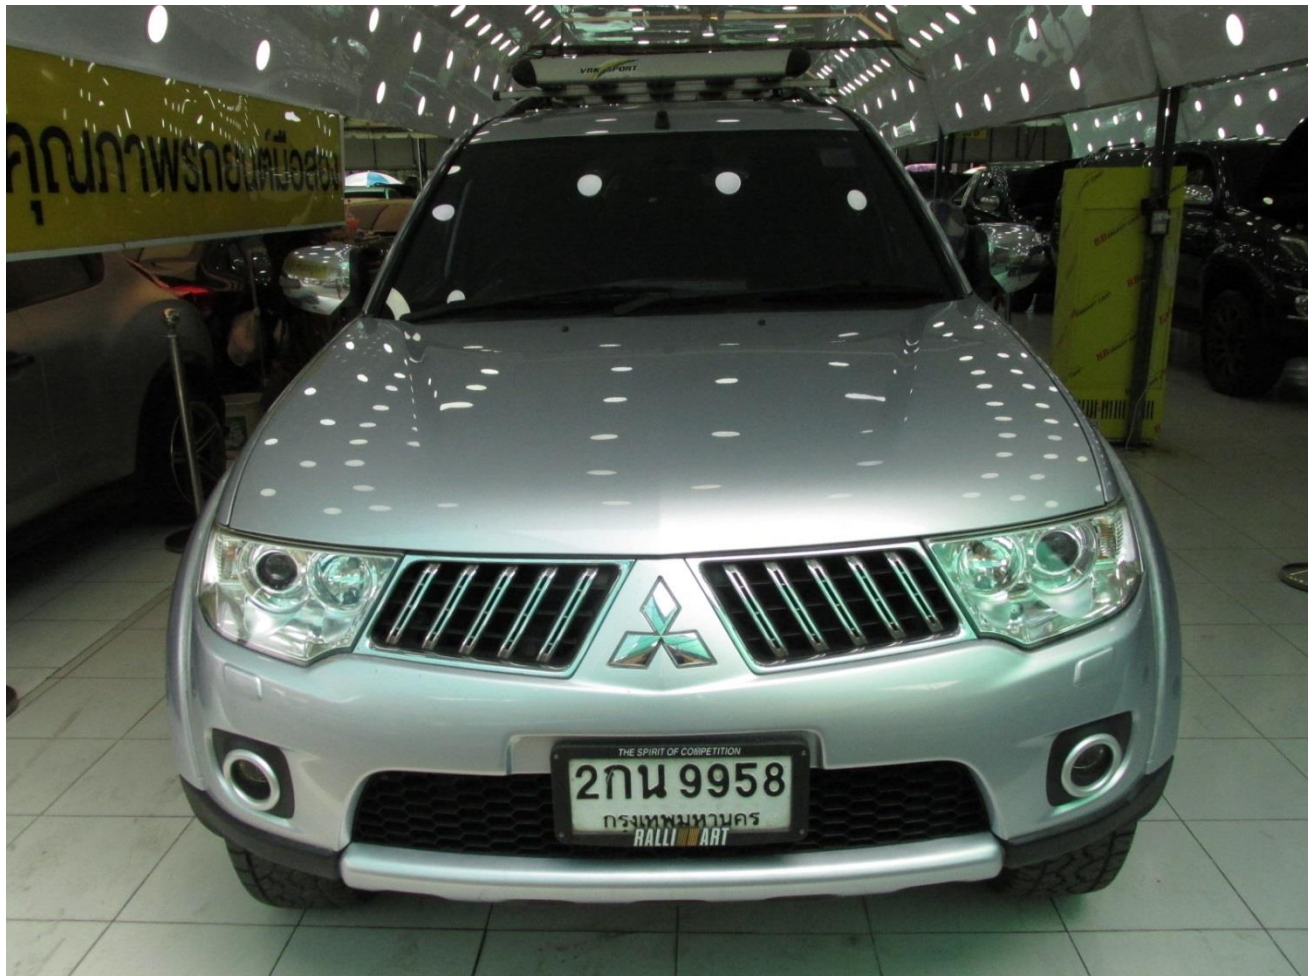
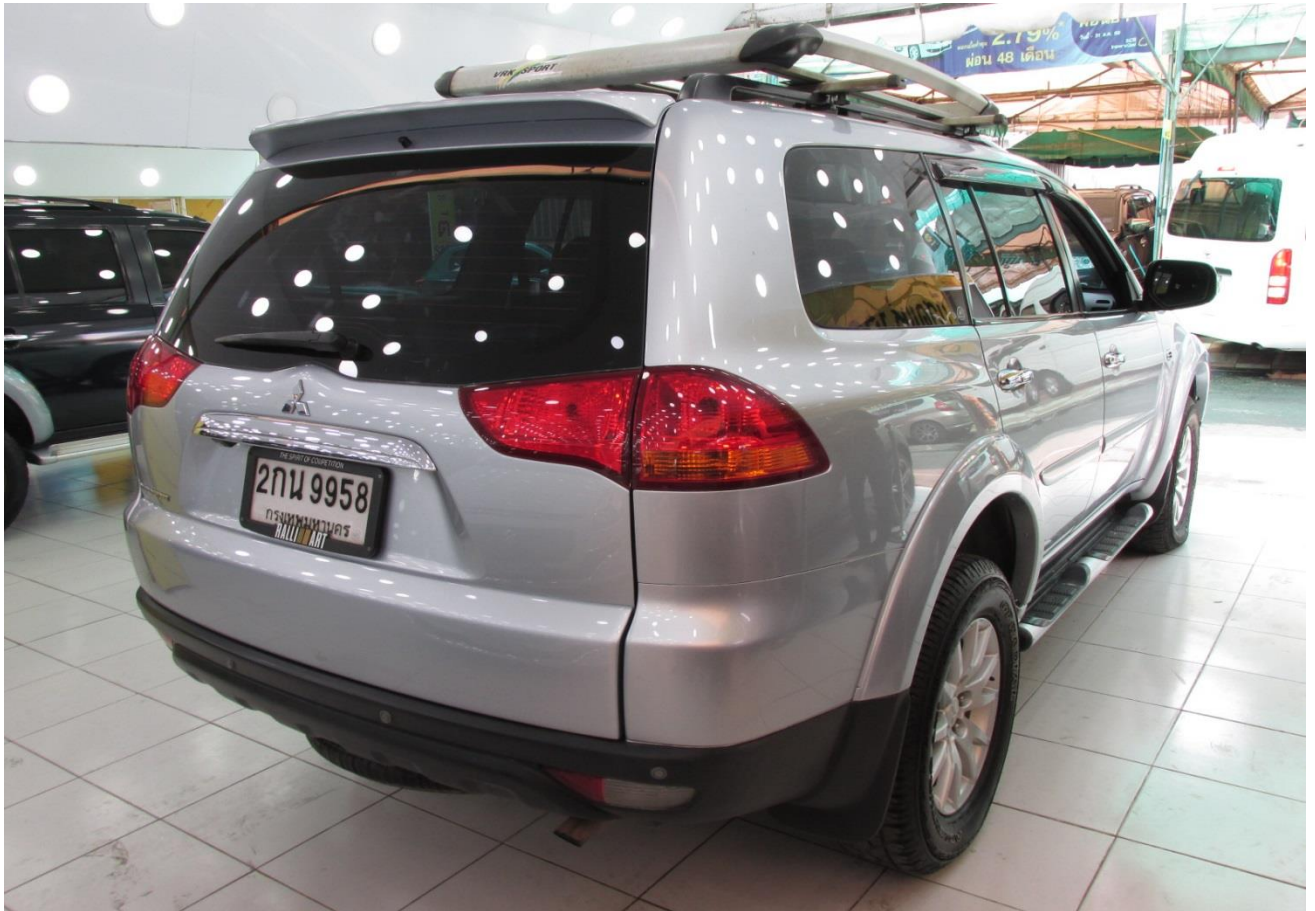
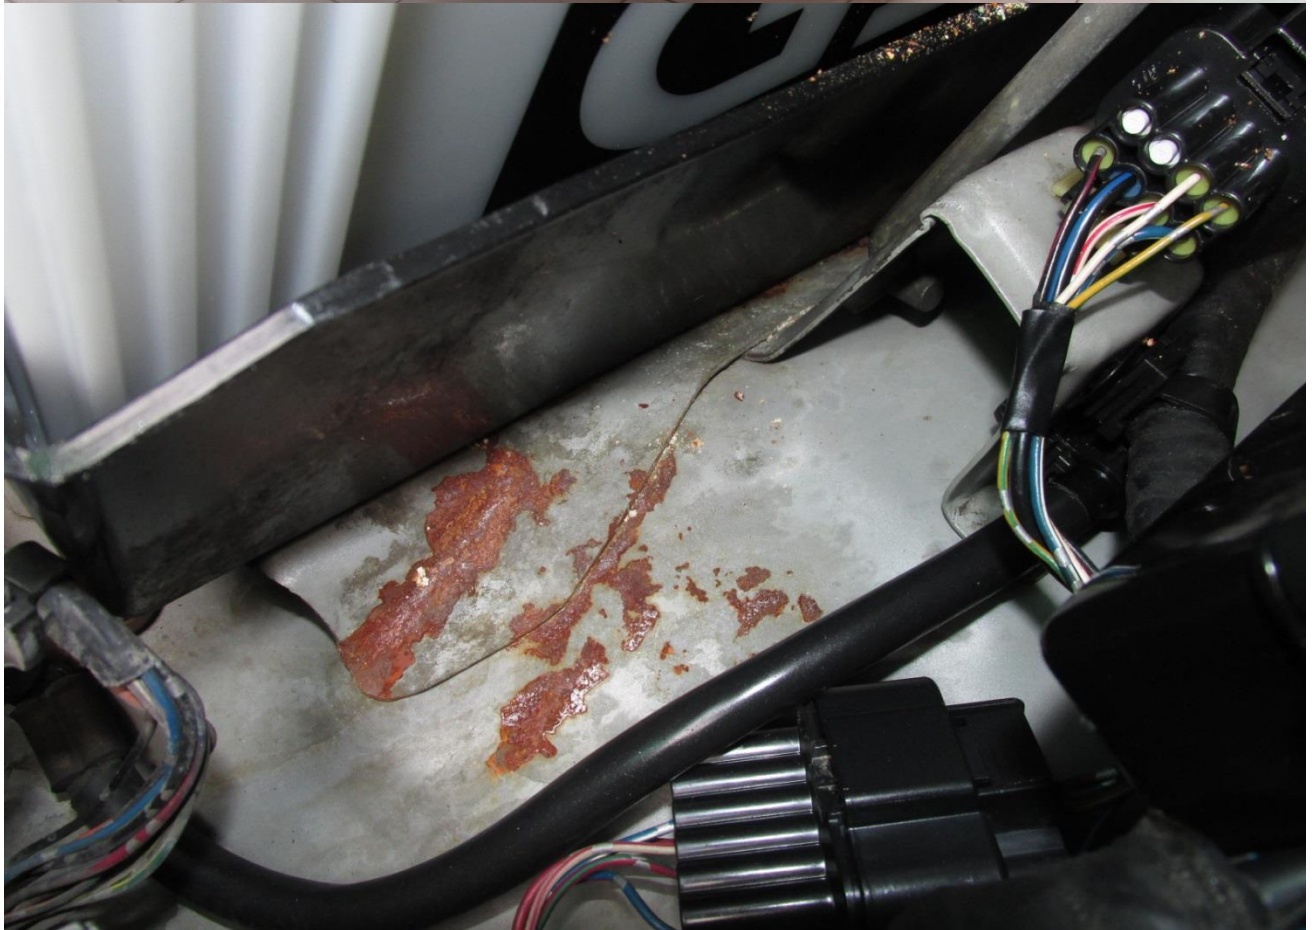
### ภาพภายนอก - Exterior Visual Details:

อื่นๆเพิ่มเติม Others	ข้มล้อหน้าซ้ายด้านบนมีสนิม
