Vehicle Inspection Report

สรุปผลการตรวจสอบ (Inspection Summary)

ยี่ห้อ/รุ่น (Brand/Model): HONDA CIVIC 1.8 E A/T	วันที่ตรวจสอบรถยนต์ (Date of Inspection): 25-02-64
หมายเลขตัวถัง (VIN): MRHFC6620GT102634	เลขคำขอบริการ (Job No.): I021/0005-25
หมายเลขเครื่องยนต์ (Engine No.): R18Z16013787	Vehicle Picture:  
ปีที่ผลิต (Build Date): 2016	
สีรถ (Color): ดำ	
ระยะการใช้งาน(Mileage): 95,835 กม.	
หมายเลขทะเบียน (No. Plate): 5กข 5361 กทม.	
วันครบกำหนดชำระภาษี (Registration Expiry): -	
ชื่อลูกค้า (Customer Name): : วรชัย คาร์	
ที่อยู่(Address): อ้อมน้อย พุทธมณฑล สาย4	
โทรศัพท์ (Tel): 086-444-4447	
สถานที่ตรวจสอบรถ (Inspection Place): วรชัย คาร์

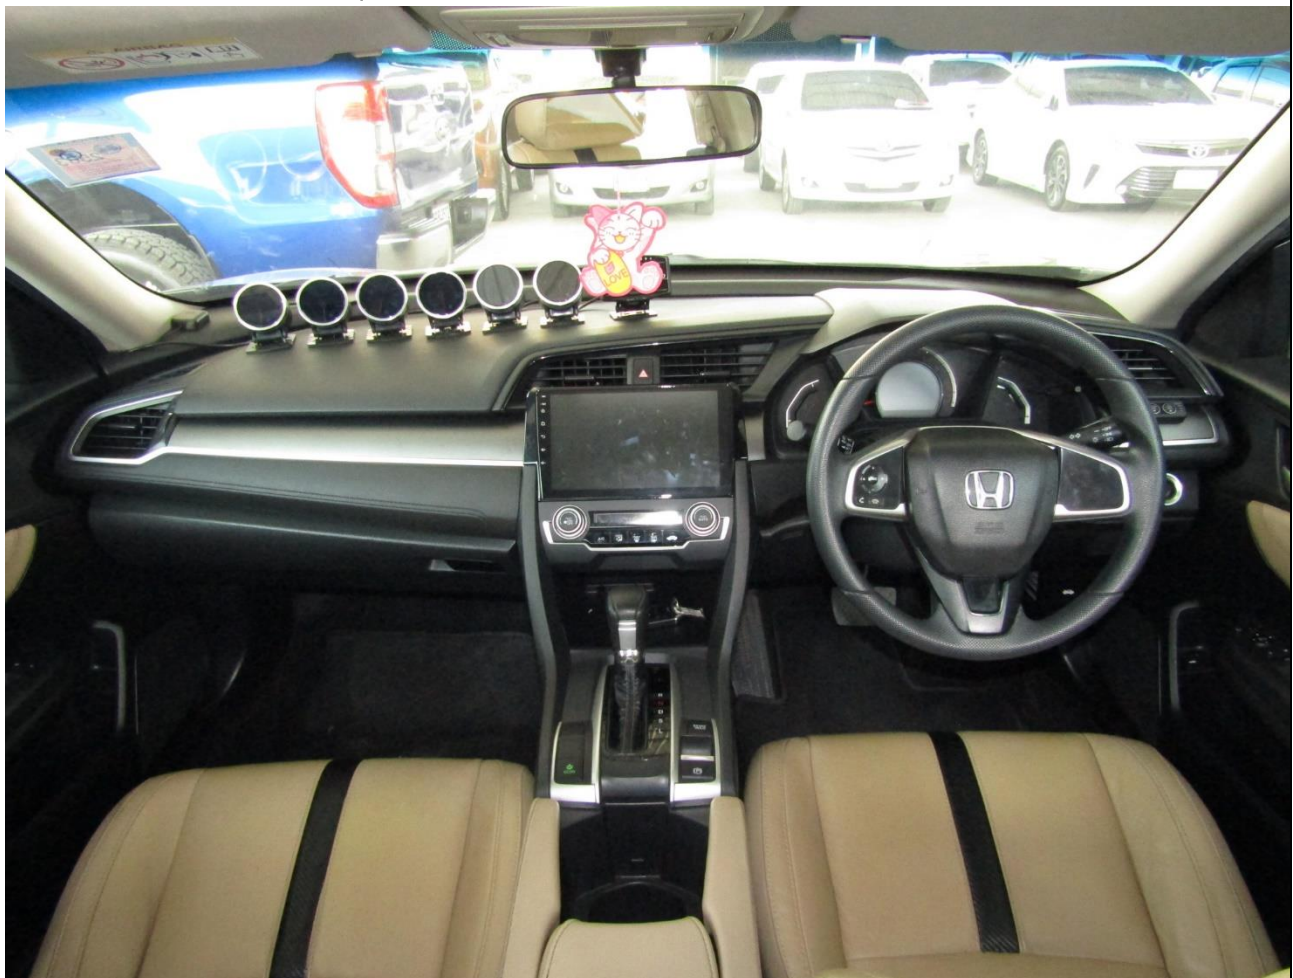
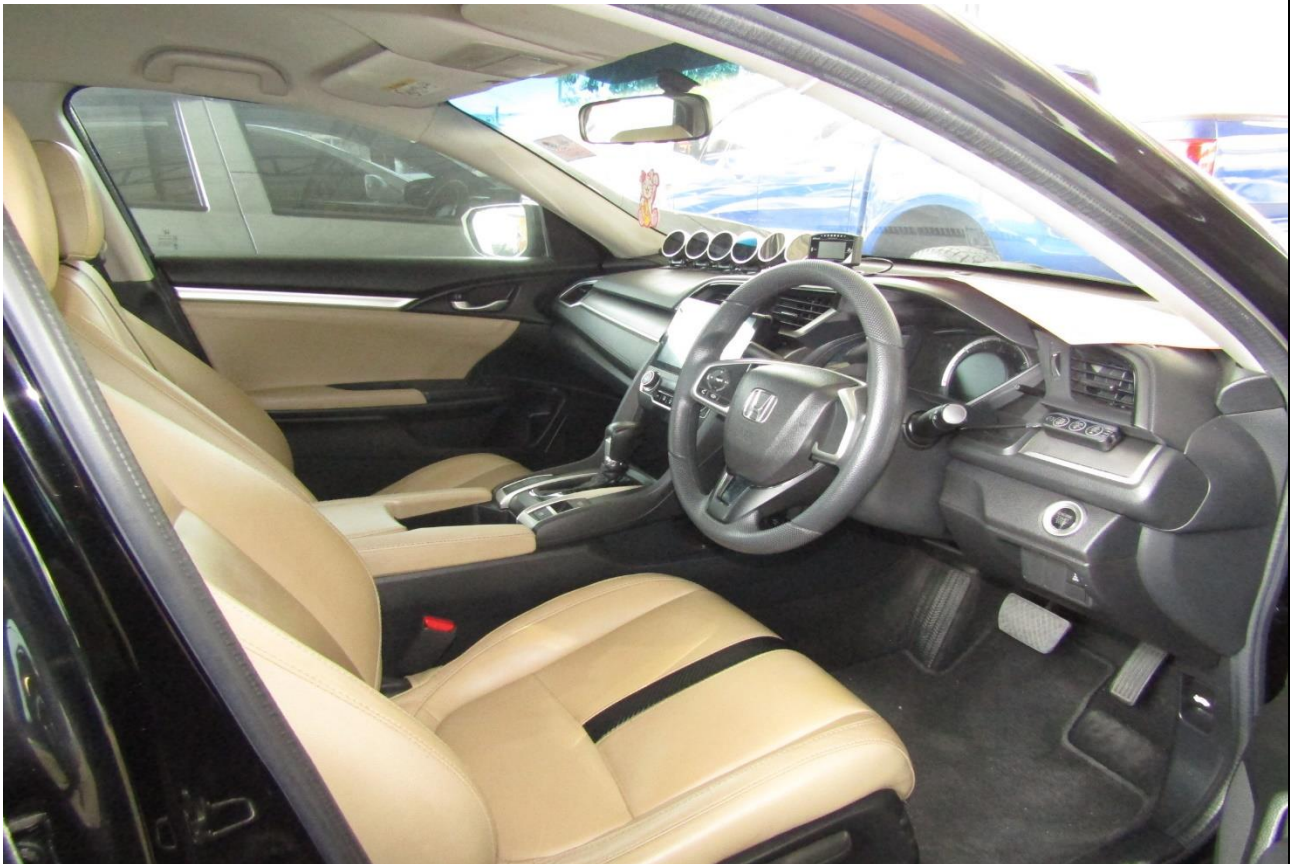
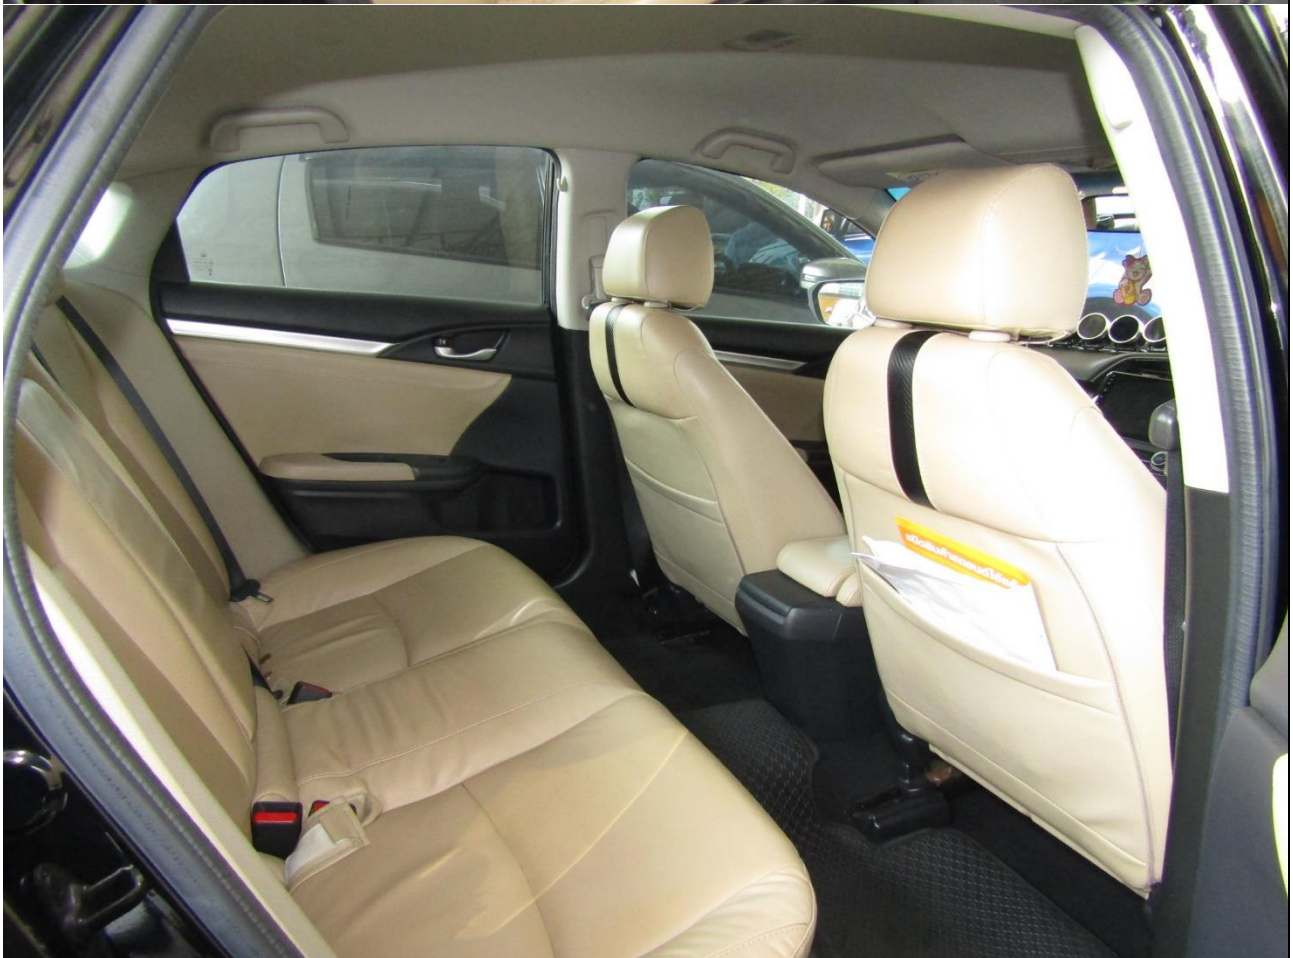
ภาพภายในด้านหน้า หลัง และ จุดบกพร่อง - Interior Visual Details (Front, Rear and/or Defect):

ที่นั่ง สภาพ Seat Appearance	สภาพตามอายุการใช้งาน

สภาพ รางใต้เบาะ Seat slide adjust rail	สภาพตามอายุการใช้งาน

เข็มขัดนิรภัย Seat Belts	สภาพตามอายุการใช้งาน
