Vehicle Inspection Report

ยี่ห้อ/รุ่น (Brand/Model): MITSUBISHI PAJERO SPORT	วันที่ตรวจสอบรถยนต์ (Date of Inspection): 02.07.61
หมายเลขตัวถัง (VIN): MMTGUKS10GH002614	เลขคำขอบริการ (Job No.): IO18/089-015
หมายเลขเครื่องยนต์ (Engine No.): 4N15UAG8041	Vehicle Picture:

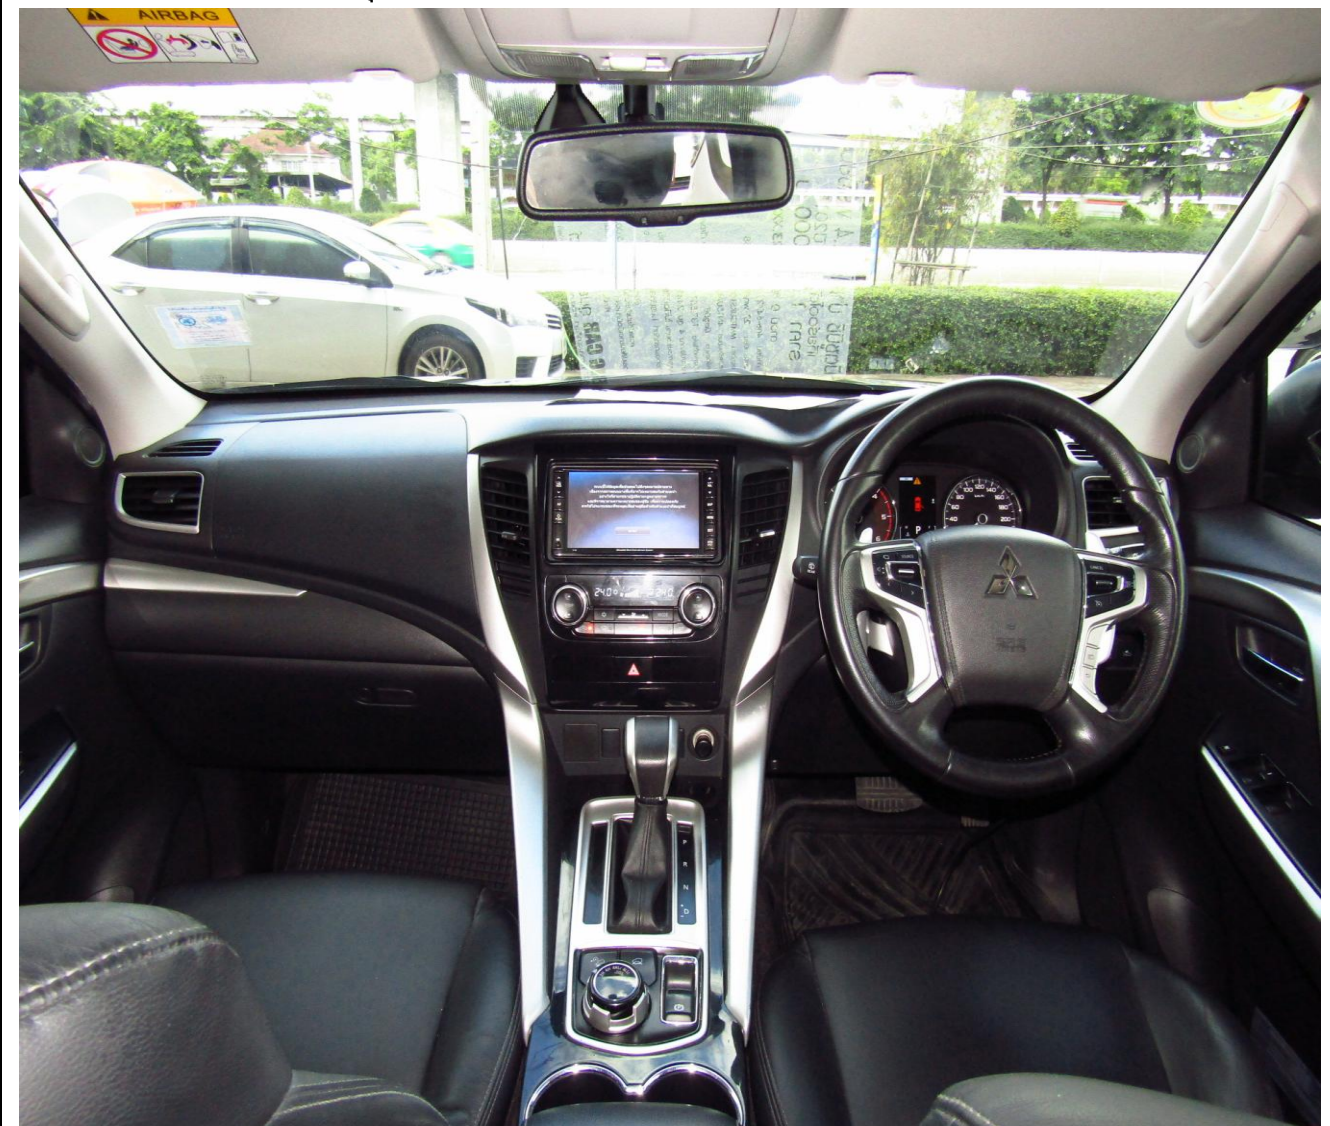
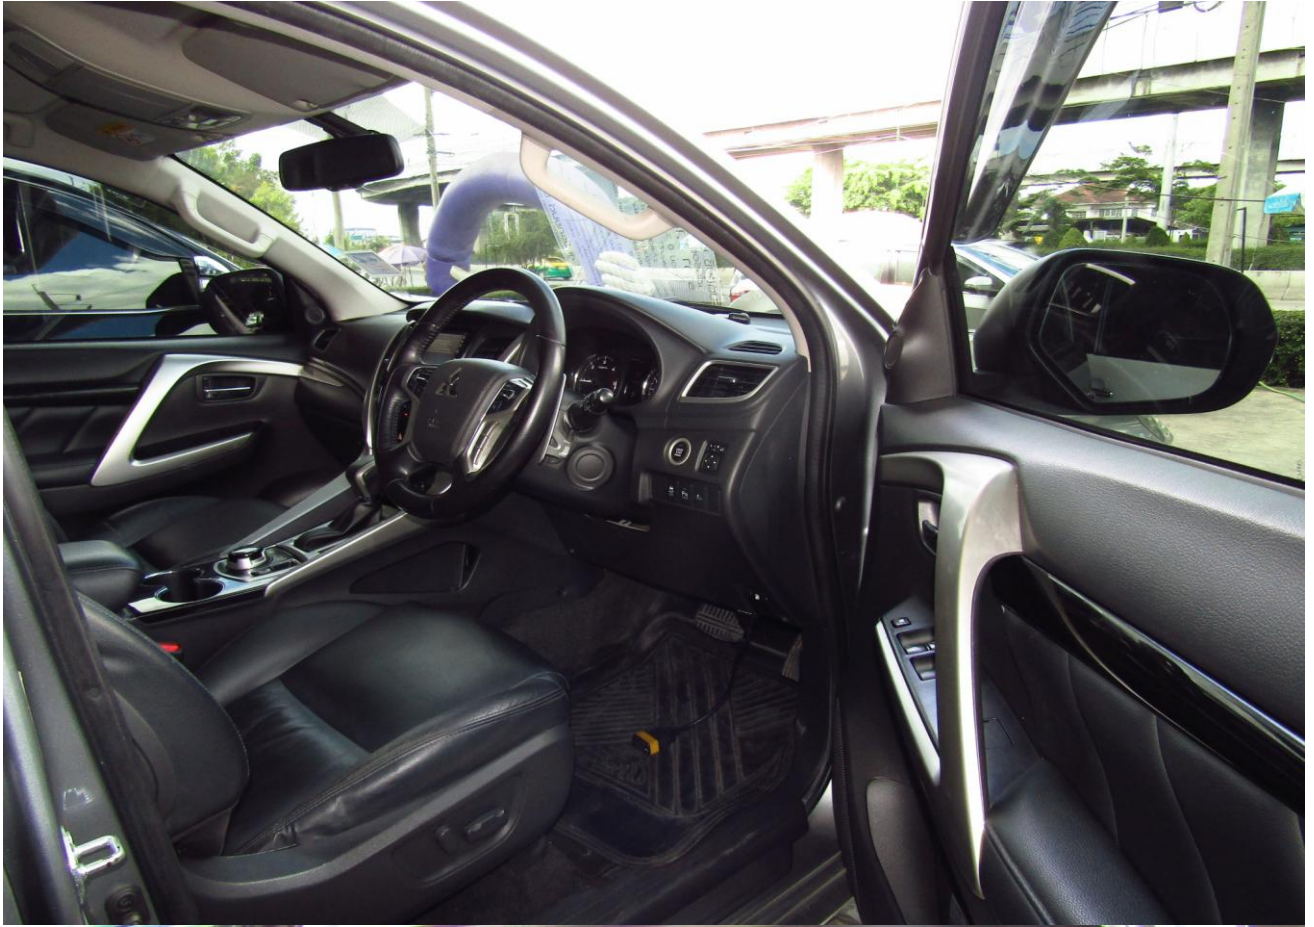
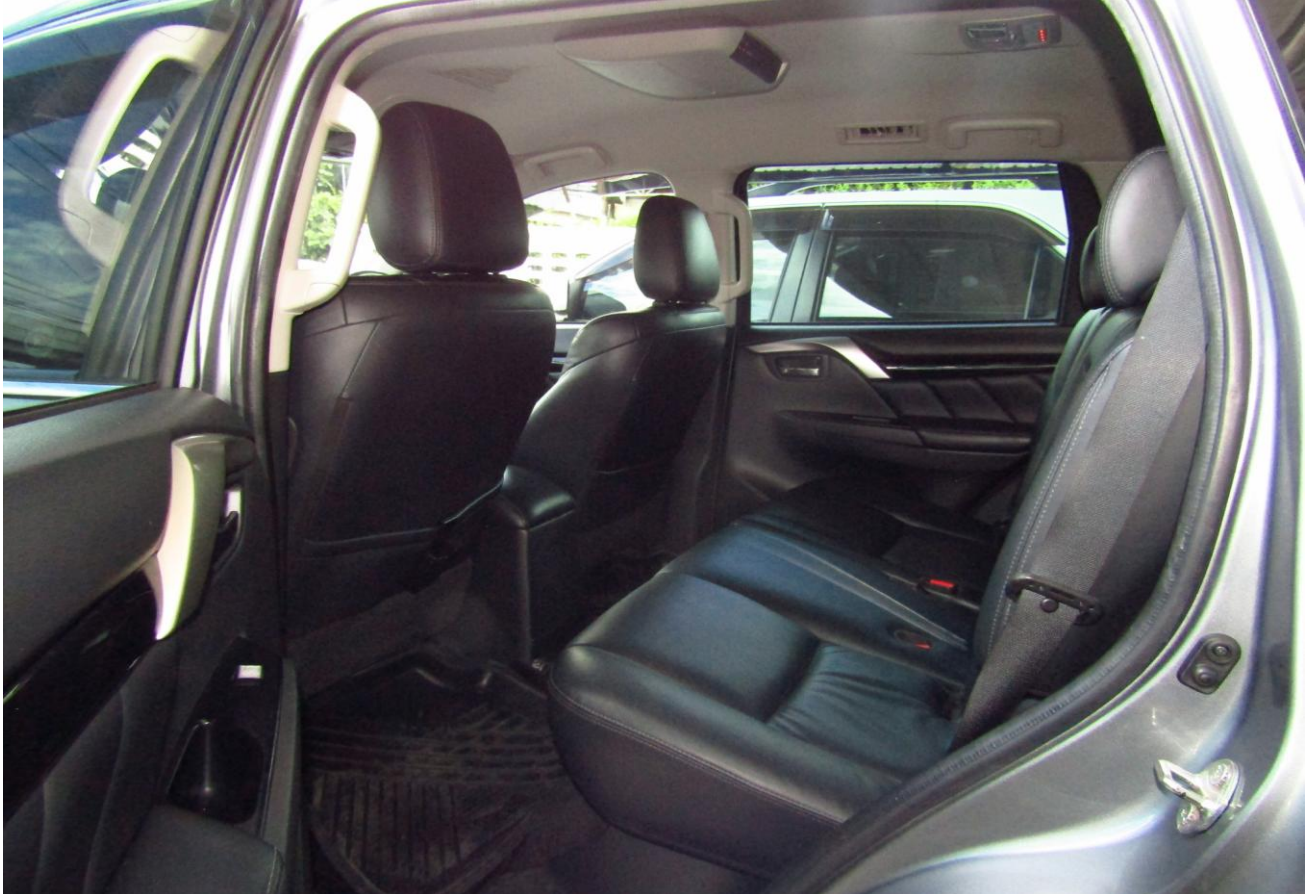
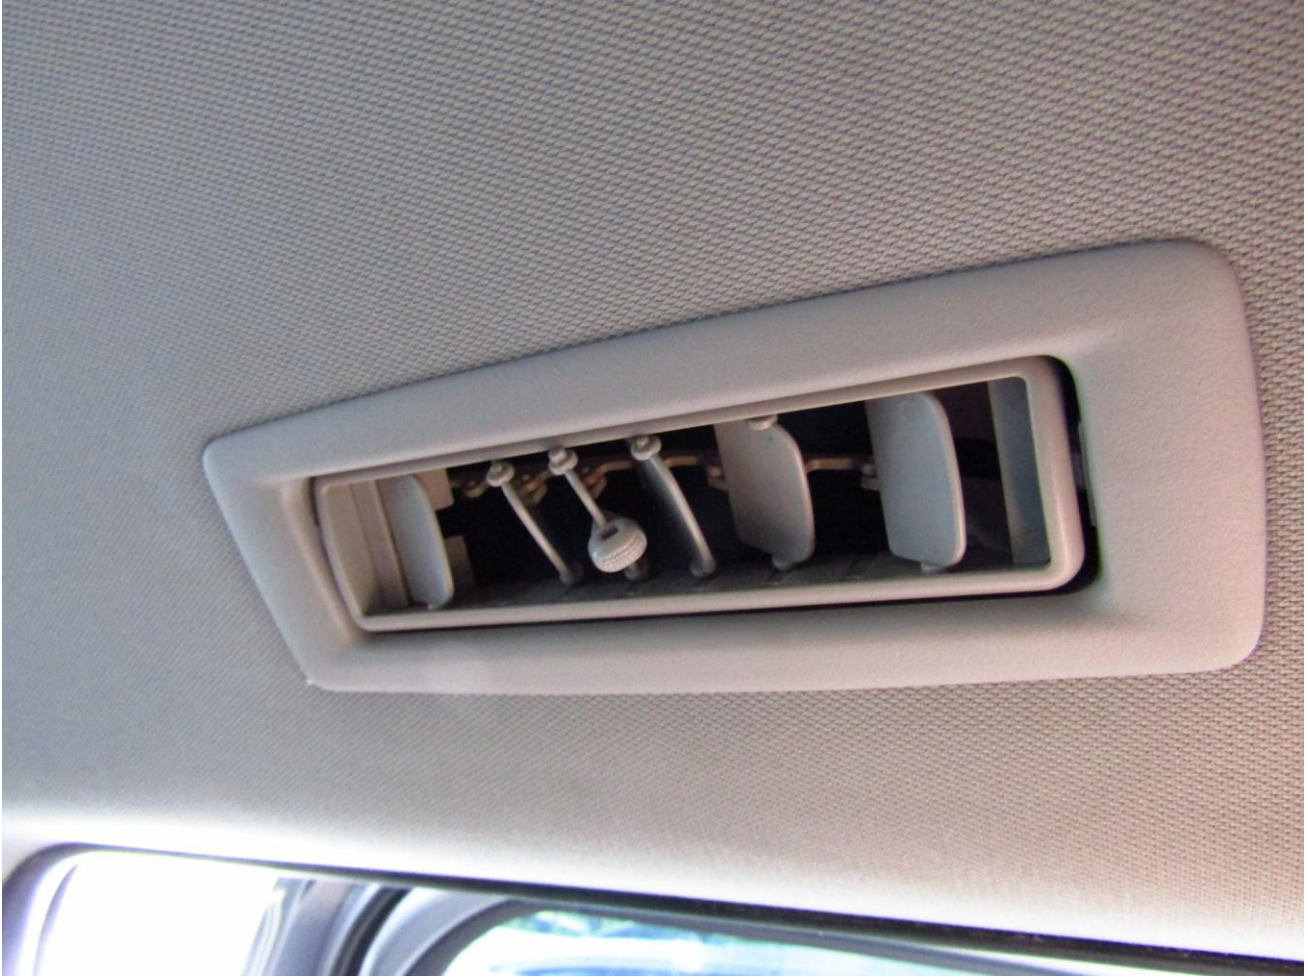
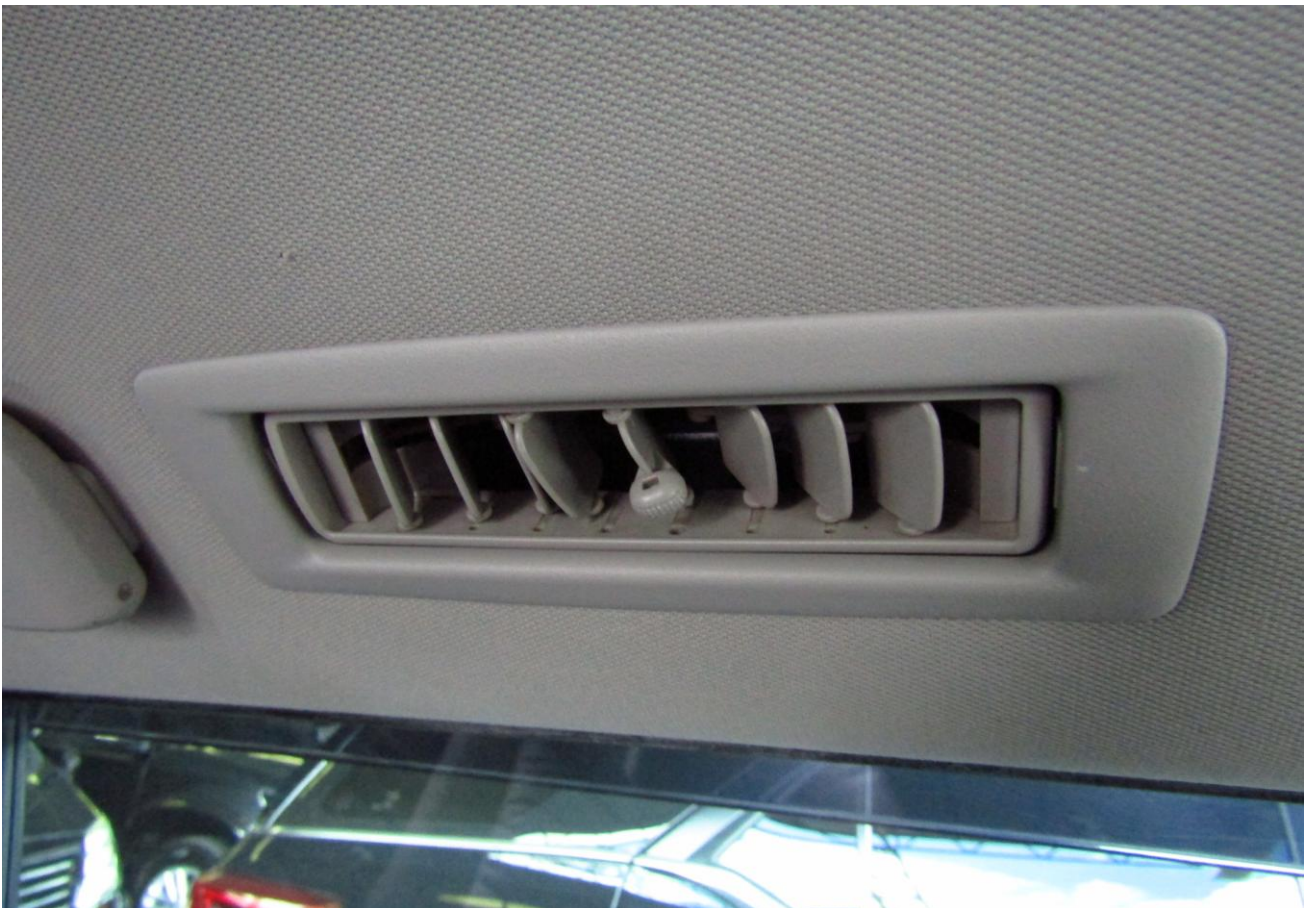
ภาพภายในด้านหน้า หลัง และ จุดบกพร่อง - Interior Visual Details (Front, Rear and/or Defect):

อื่นๆ เพิ่มเติม เช่น กลิ่น เศษกระดาษ Odor and Other	ช่องแอร์ห้องโดยสารด้านหลังชำรุด

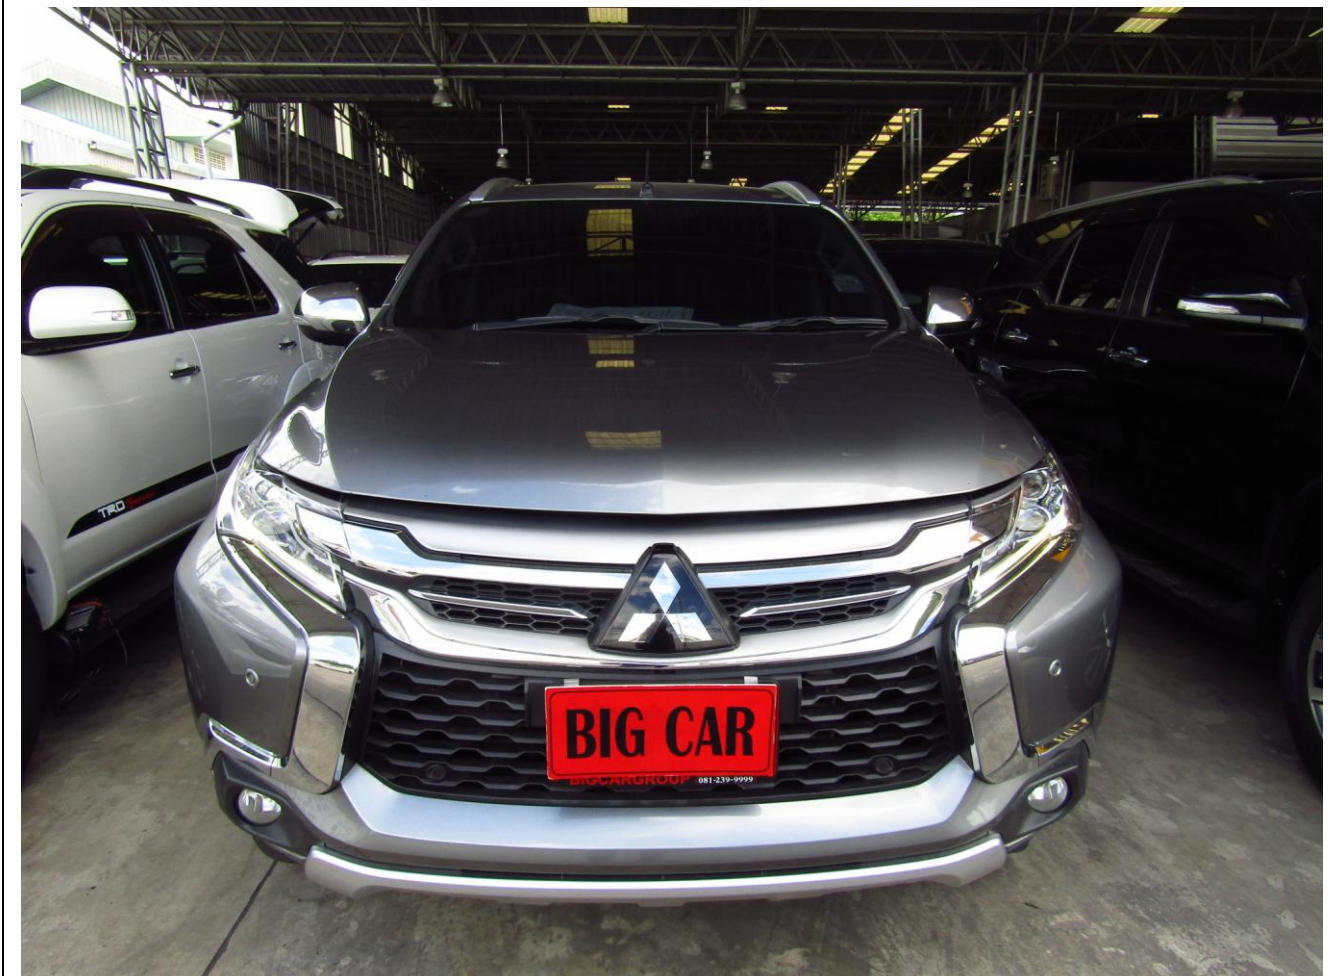
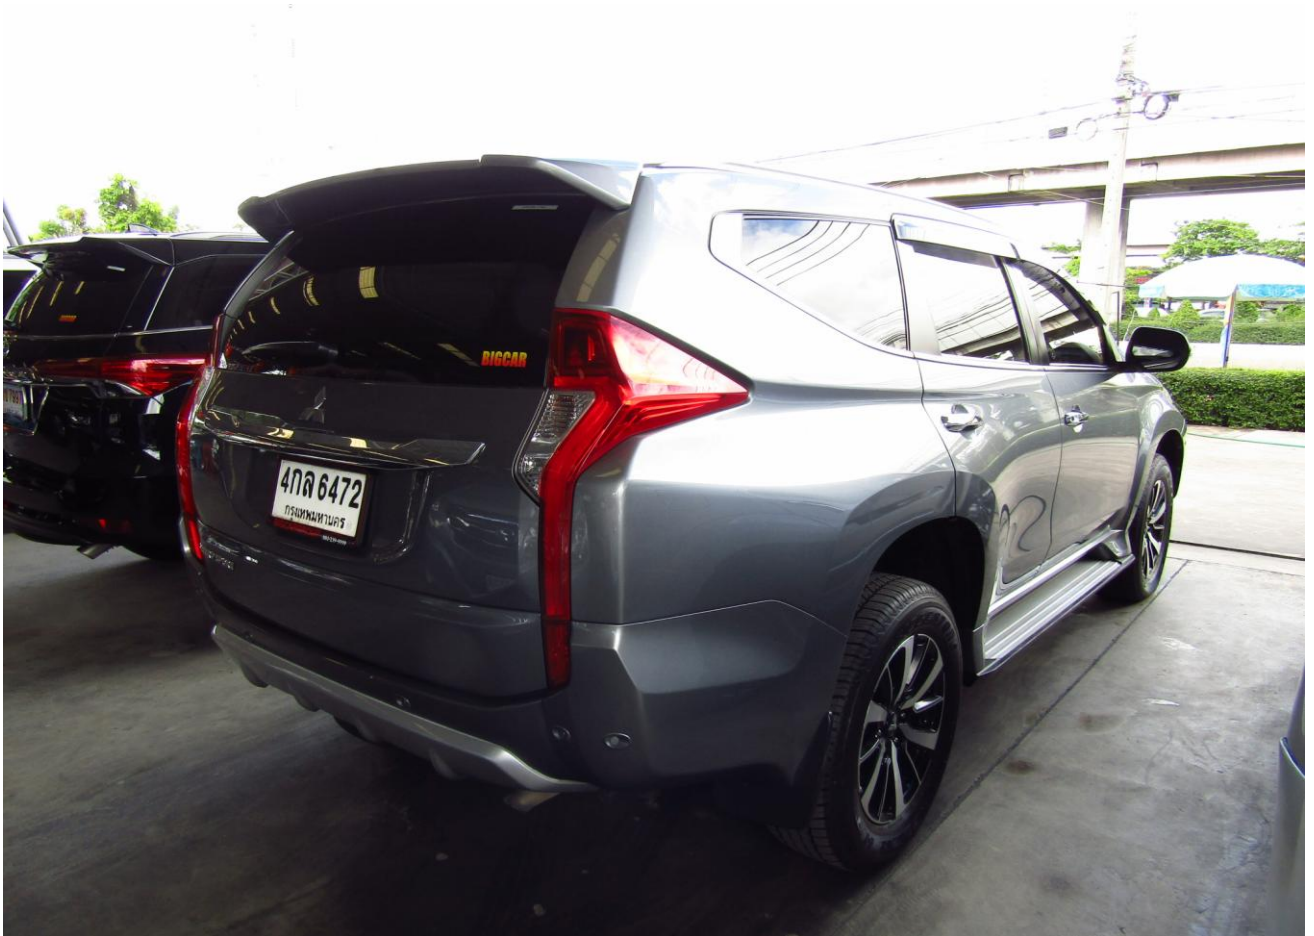
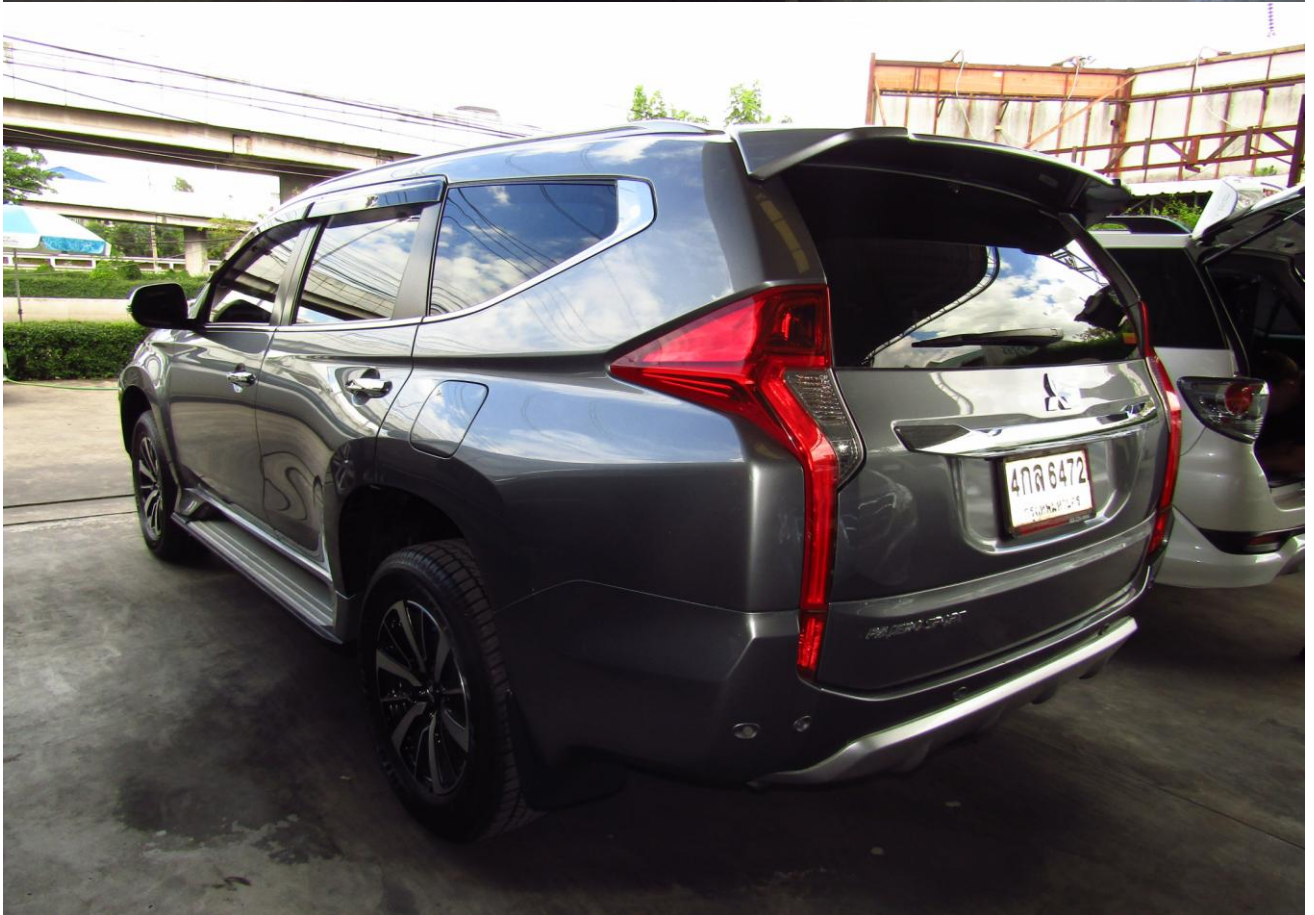
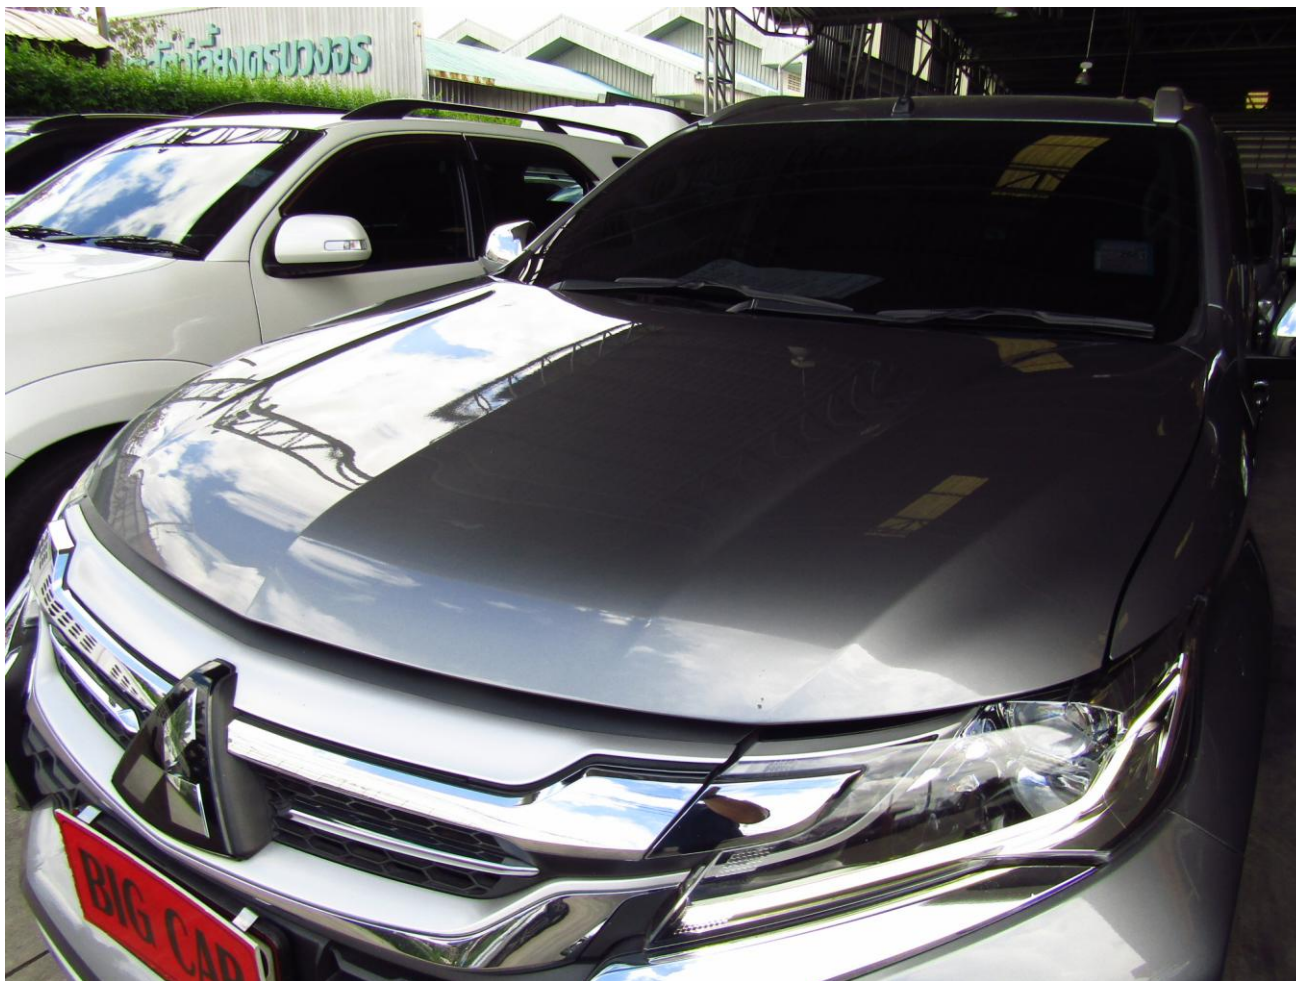
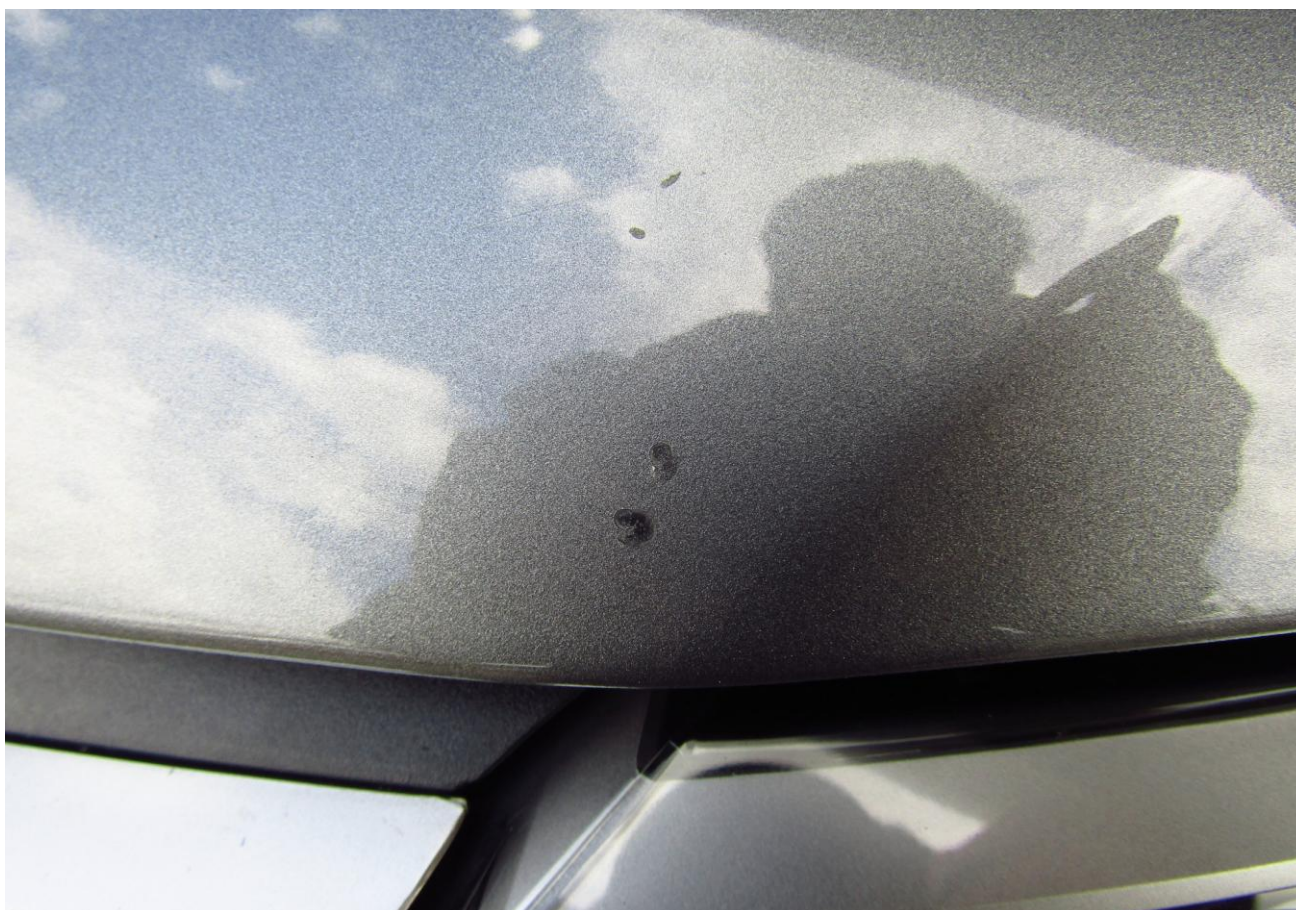
ภาพภายนอก - Exterior Visual Details:

ฝากระโปรงหน้ารถ Bonnet	มีรอยสะเก็ดหิน
