I023/0258-49

Mazda 3 2.0 S Sedan

Jan 22, 2024

Vehicle Inspection Report

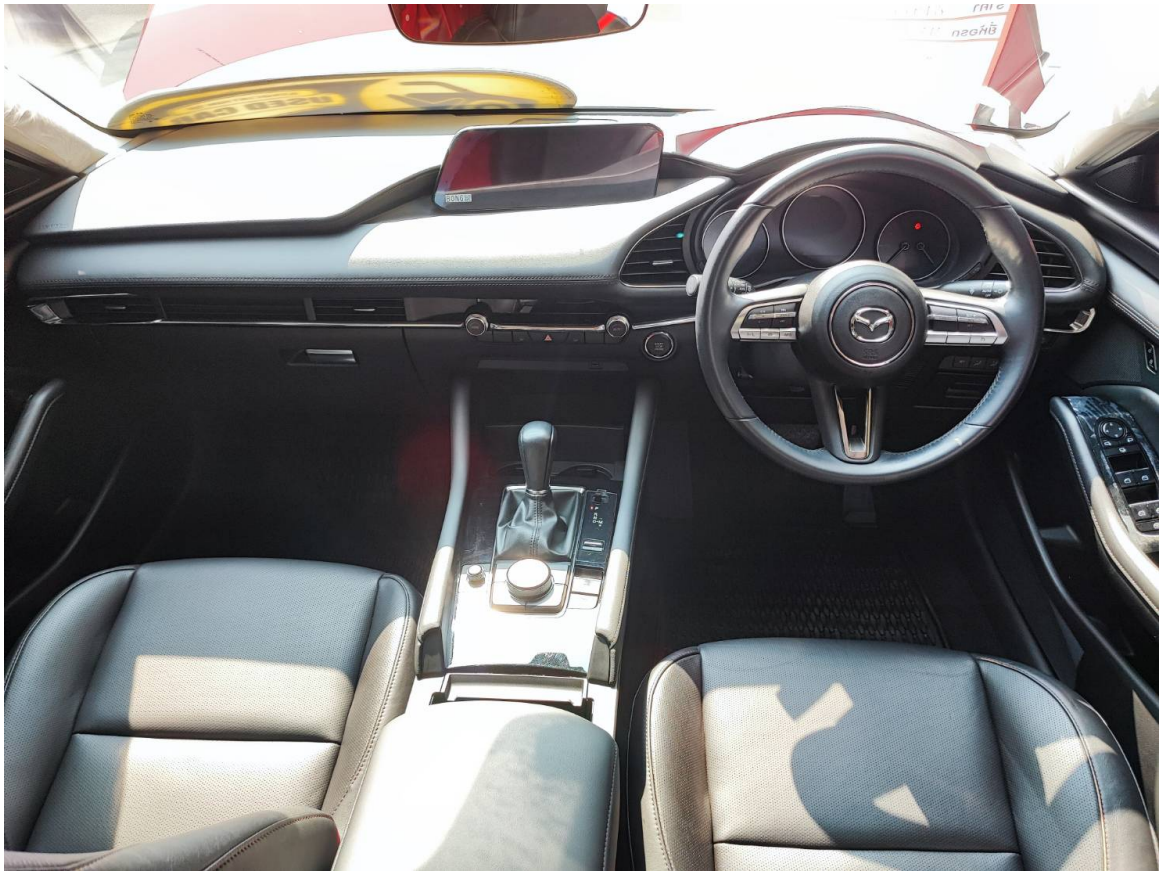
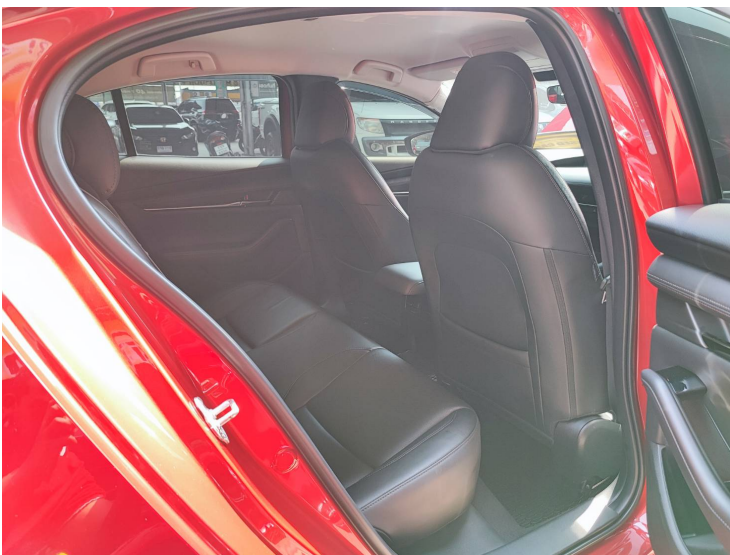
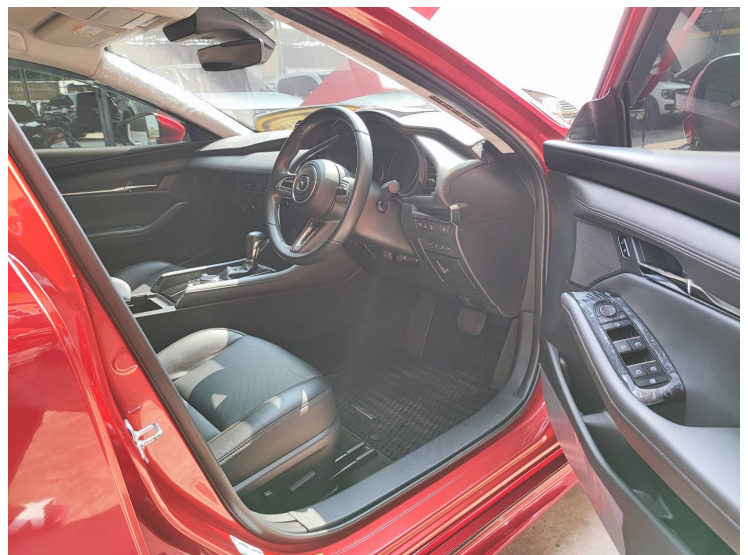
ภาพภายใน

ประเมินสภาพรวม: ผ่าน
"อุปกรณ์หลัก/อุปกรณ์เสริมขณะขับที่:

- ✓ ระบบปรับอากาศ [ผ่าน]
- ✓ ไฟส่องสว่าง [ผ่าน]
- ✓ ไฟเลี้ยว/ไฟฉุกเฉิน [ผ่าน]
- ✓ หน้าปัดและมาตรวัด [ผ่าน]
- ✓ เข็มชี้ดิรภัย [ผ่าน]
- ✓ แตร [ผ่าน]
- ✓ เครื่องเล่นเพลง [ผ่าน]
- ✓ ระบบปัดน้ำฝน [ผ่าน]
- ✓ เบาะนั่งยึดแน่น [ผ่าน]
- ✓ กระจกไฟฟ้า [ผ่าน]

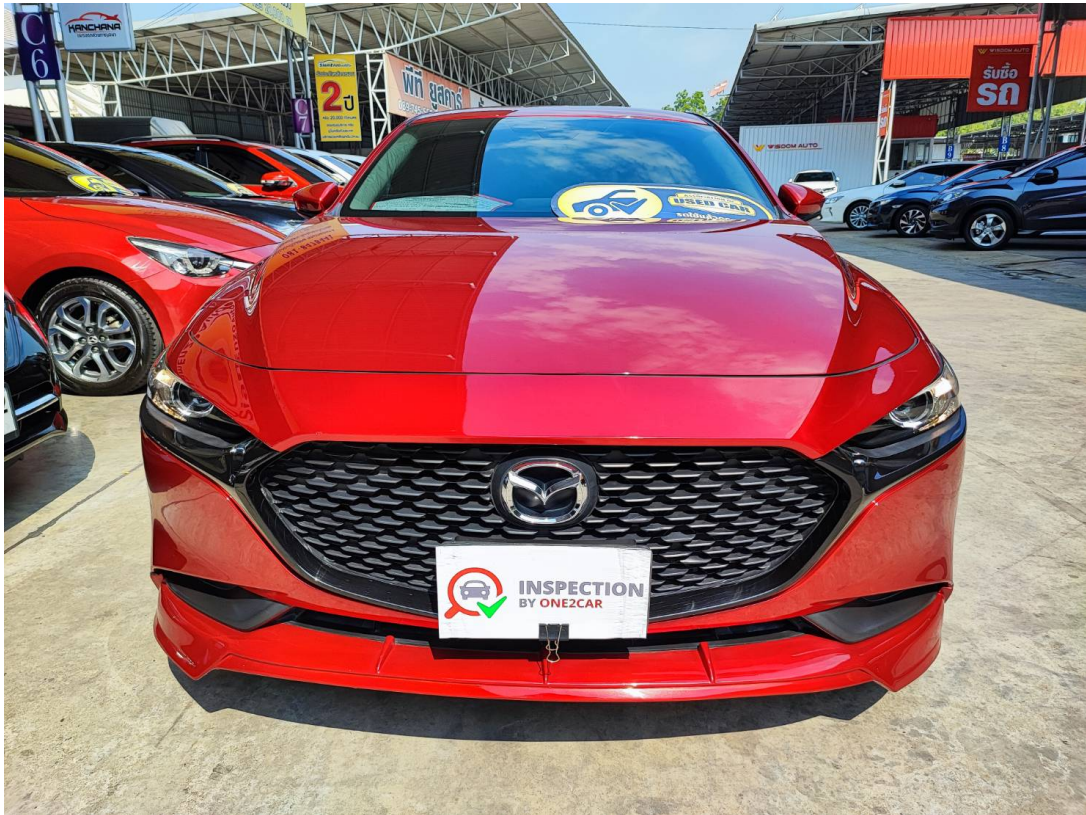
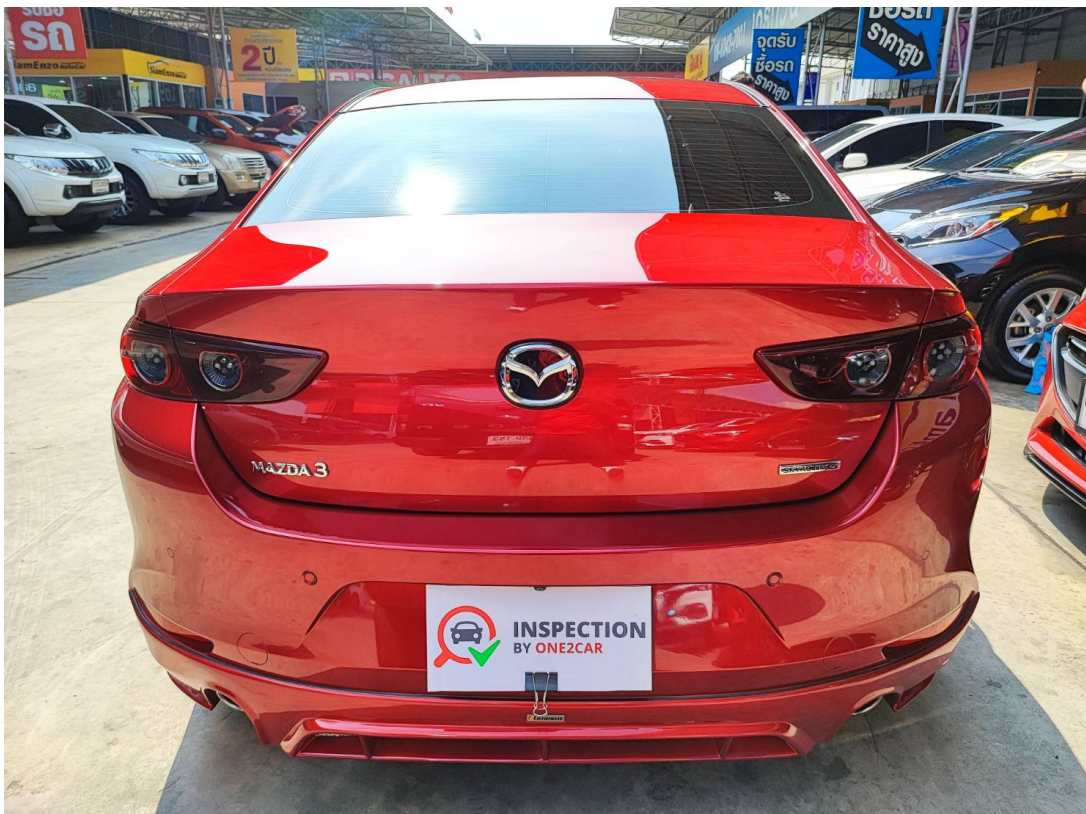
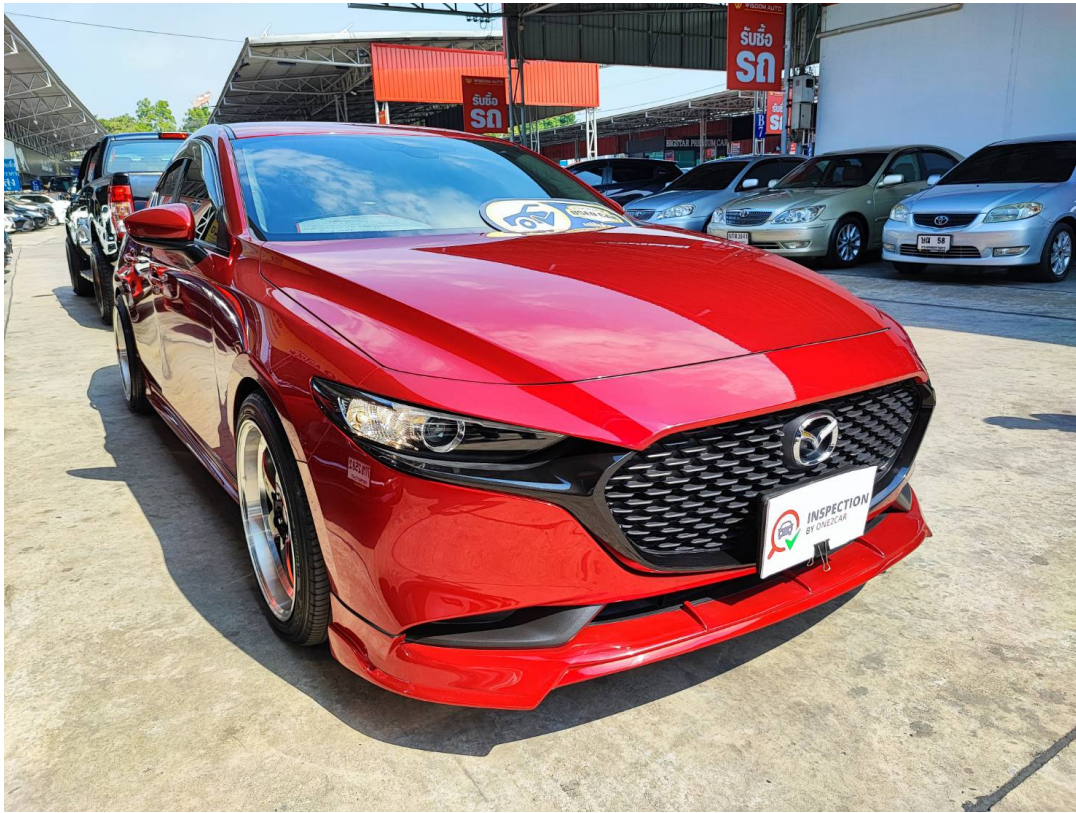
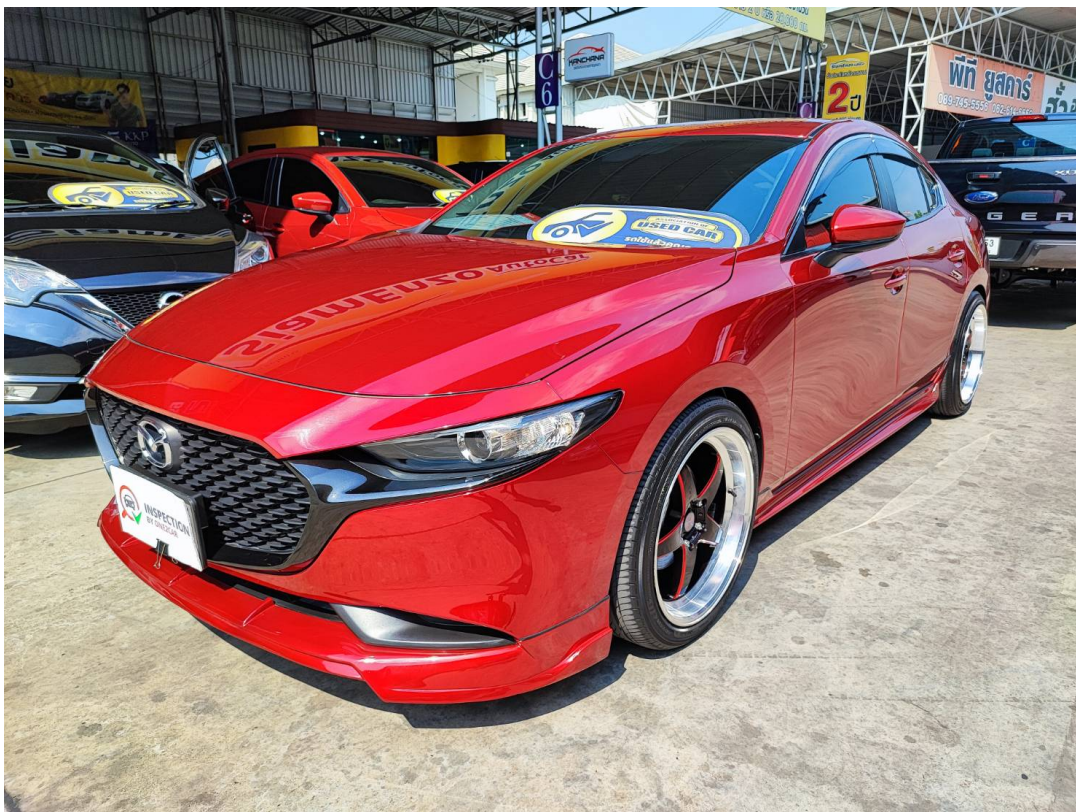
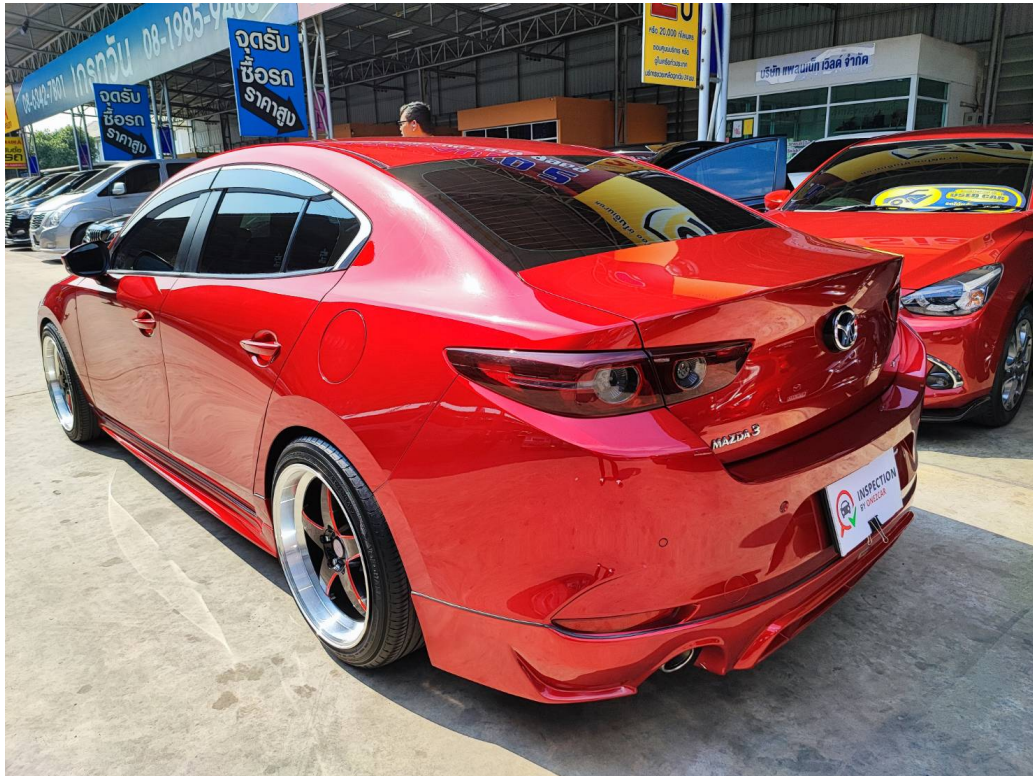
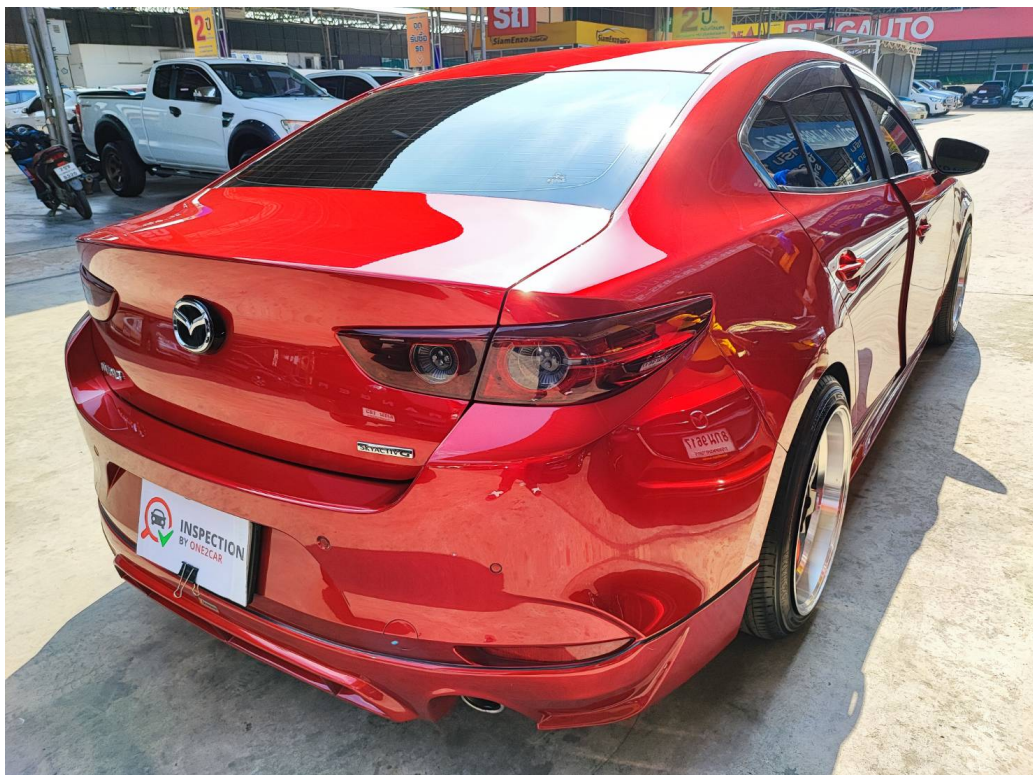
ภาพภายนอก

ประเมินสภาพรวม: ผ่าน
"รายการที่รอการแก้ไข: ไม่พบรายการแก้ไข
ชิ้นส่วนประกอบตัวถังรถ

- ✓ แผ่นเพลทเลขตัวถังมองเห็นได้ชัดเจน
- ✓ ชิ้นส่วนประกอบตัวถังรถ ผ่านการวัดค่าความหนาของสีแล้ว
- ✓ สีรถตรงตามเสาเสาโครงรถทะเบียน"

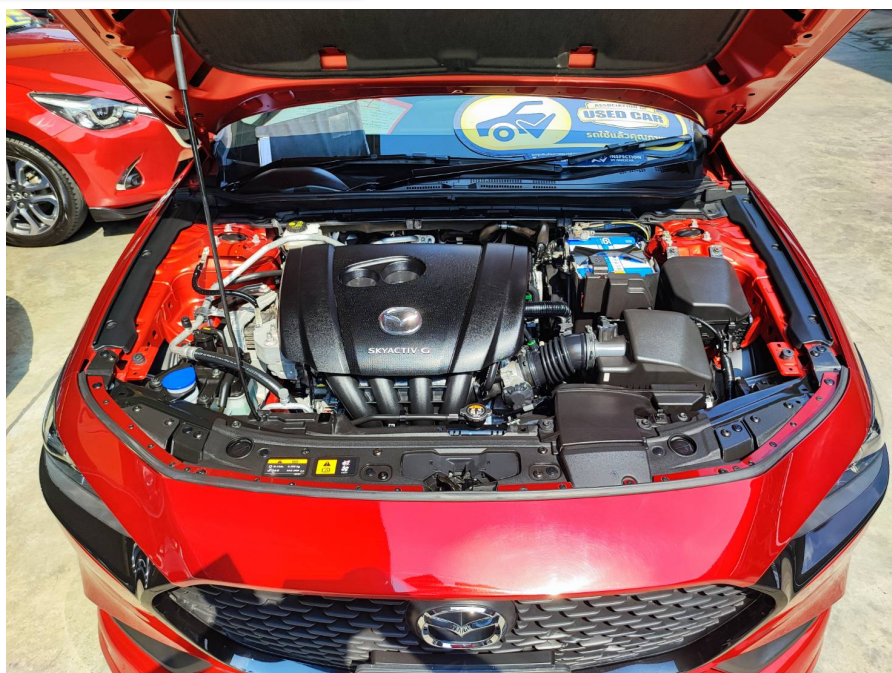
ภาพห้องเครื่อง

4.1 เครื่องยนต์ไม่พบการรั่วซึม No any leak on engine

4.10 การรั่วไหลของน้ำมัน Fluid Leaks

4.20 แบตเตอรี่ไม่รั่ว และชุดยึด ไม่มีสนิม
 No any leak on battery and no corrosion on battery support bracket

Voltage	12.61	V
Rating	500	CCA
Current	554	CCA
Internal resistance	5.04	mΩ
State of Charge	88	%
State of Health	100	%
Status	GREAT

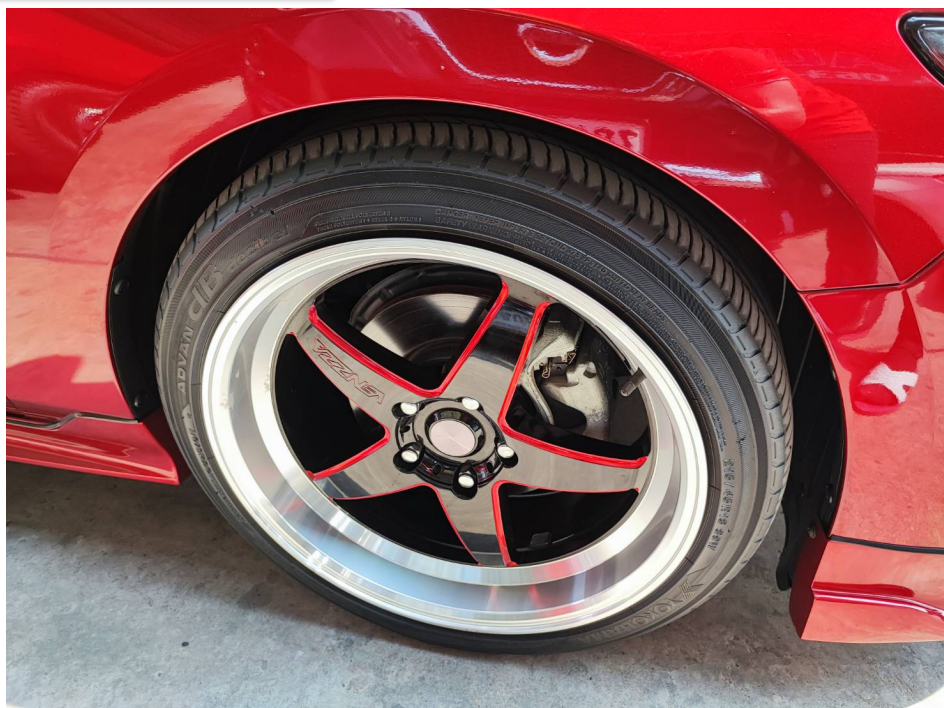
ขอบยาง ล้อ

5.1 สภาพยางรถยนต์, สัปดาห์/ปี ผลิต Tires Appearance, Year

32/19

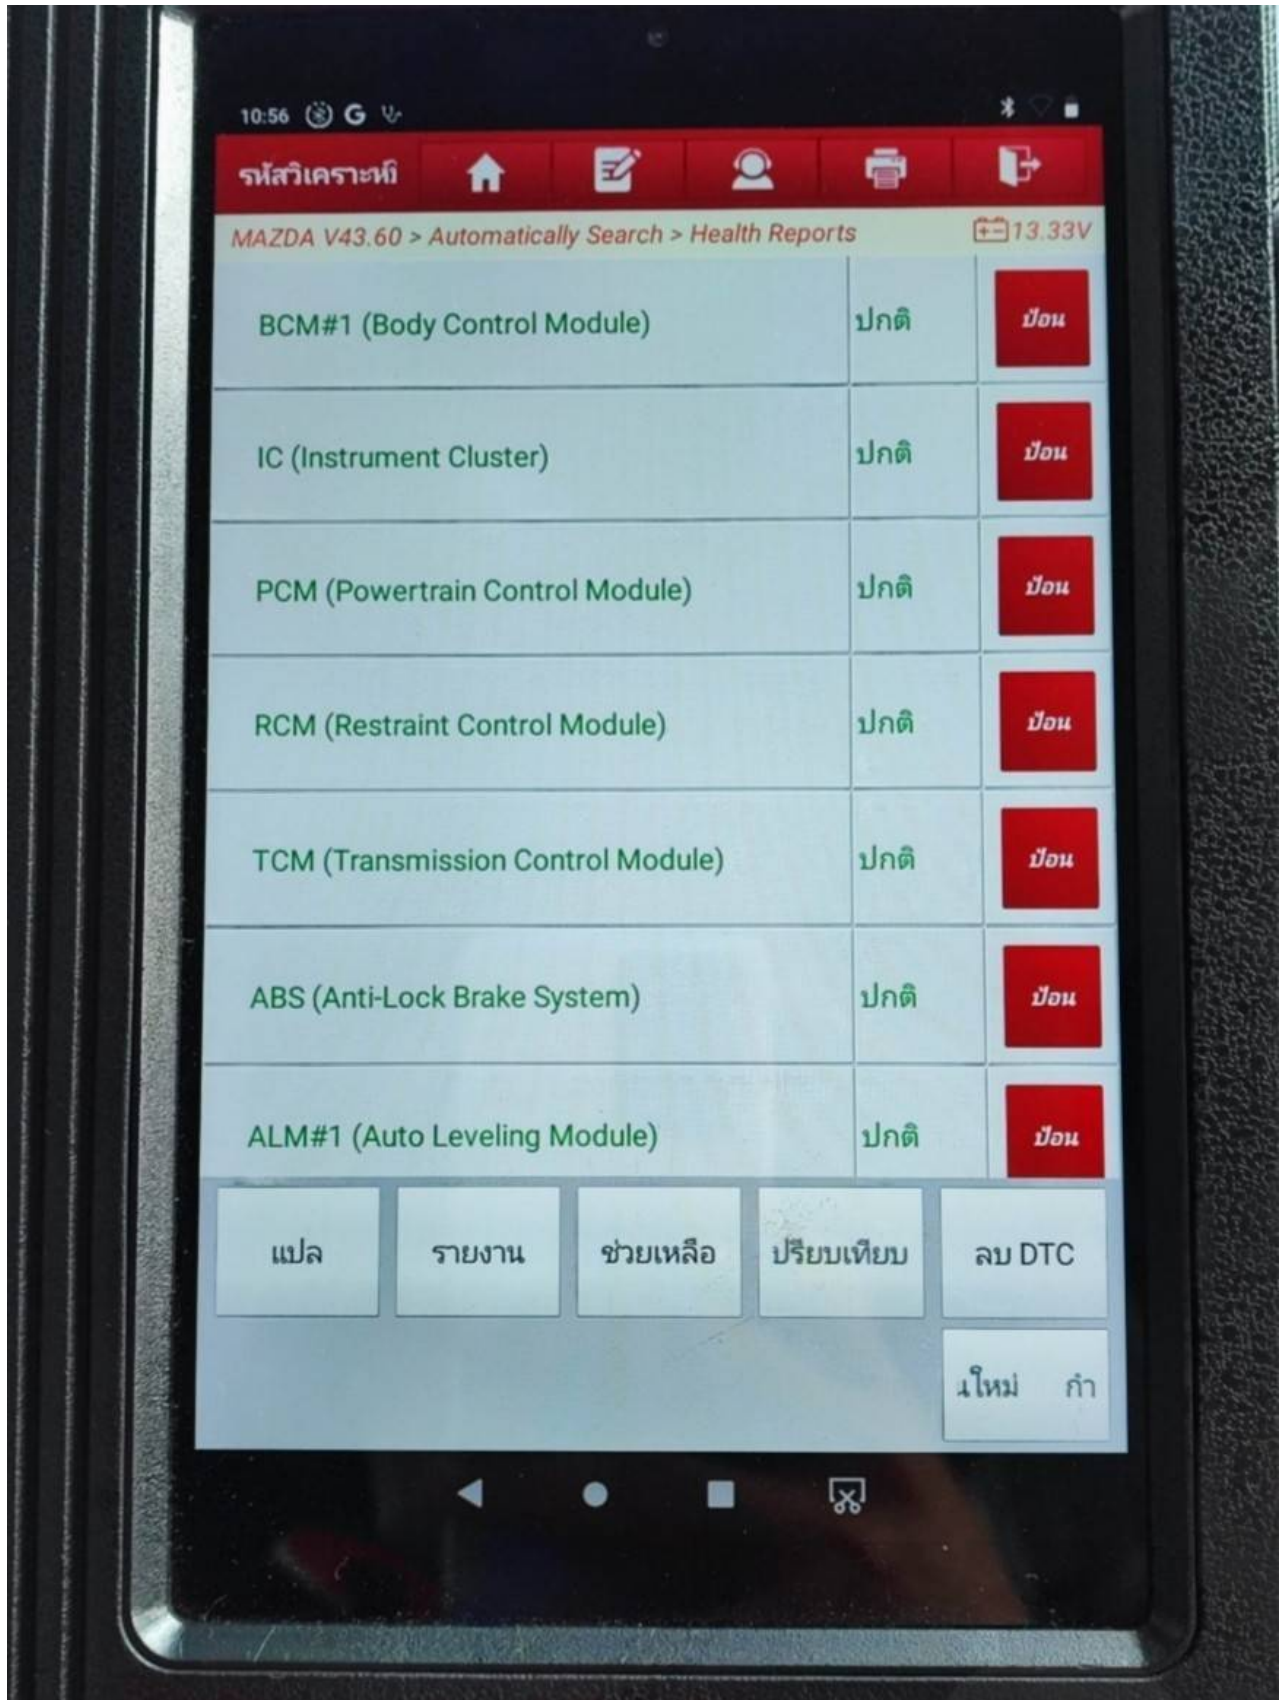
ภาพ OBD

1.5 ระบบการทำงานภายในรถยนต์ OBD II On-Board Diagnostics (OBD)

2.17 ตรวจจับพฤติกรรมการขับขี่, ความเร็ว และเครื่องยนต์
OBD II On-Board Diagnostics (OBD)
