I023/0144-51

Mazda BT-50 PRO FREE STYLE CAB 2.2 V Pickup

Jun 19, 2023

# Vehicle Inspection Report

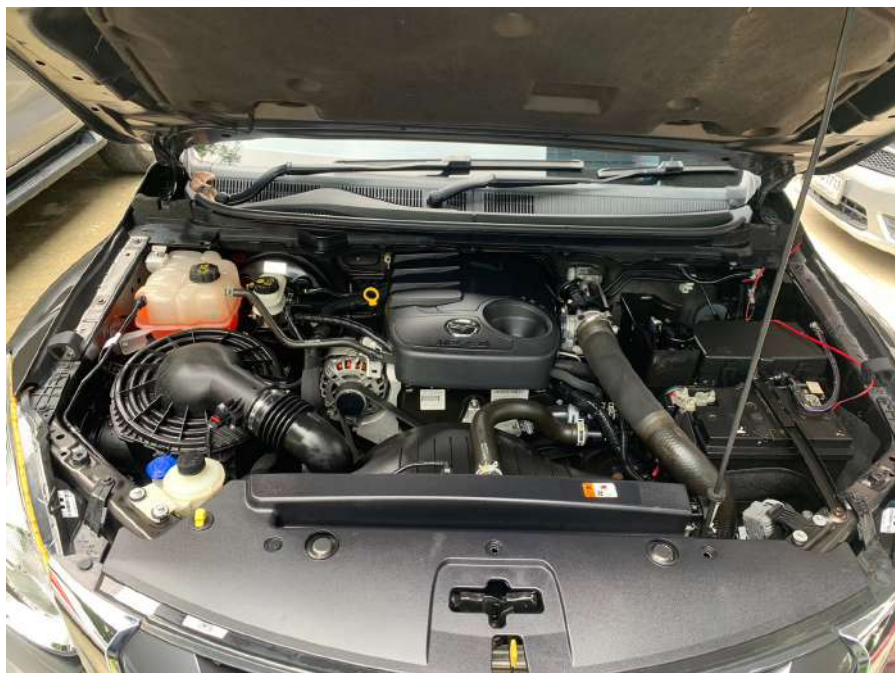
### ภาพห้องเครื่อง

Voltage	12.41	V
Rating	500	CCA
Current	225	CCA
Internal resistance	12.43	mΩ
State of Charge	76	%
State of Health	41	%
Status	REPLACE

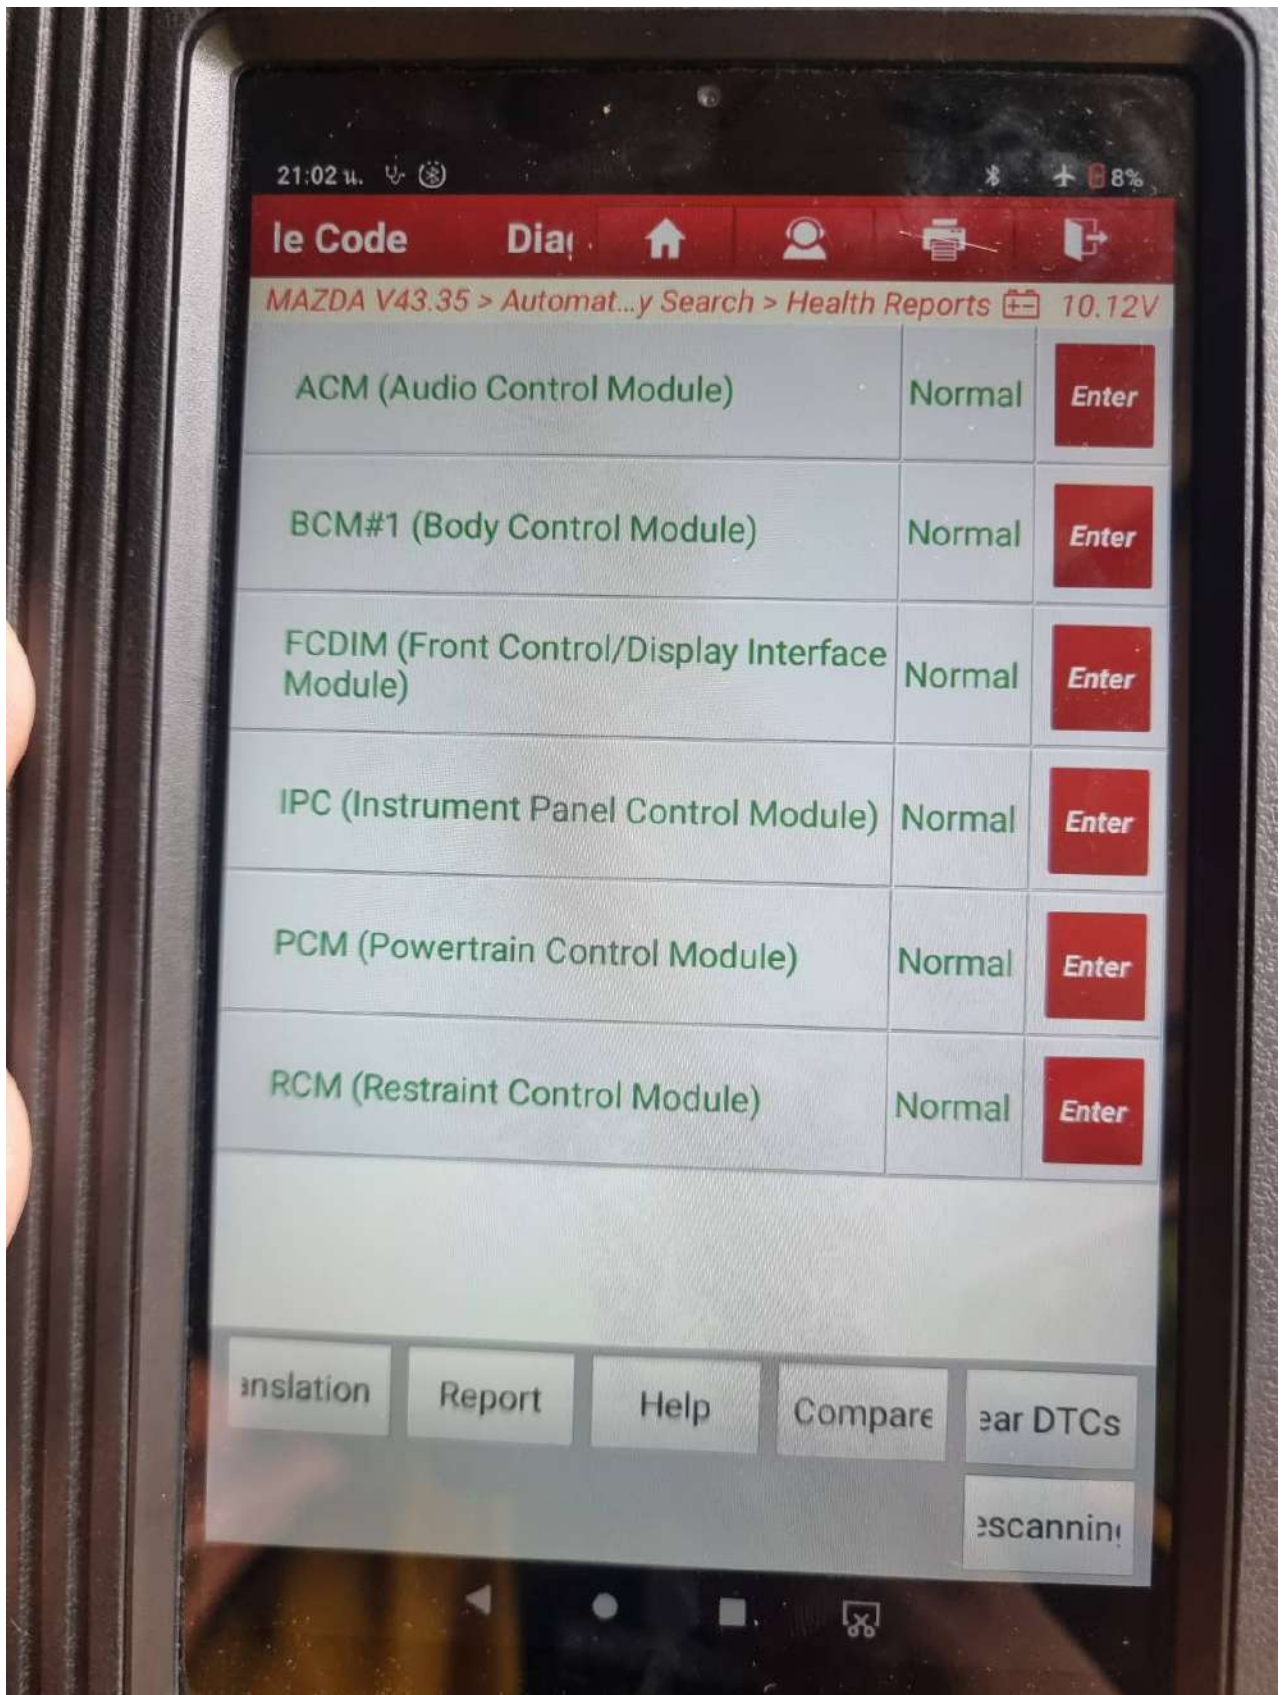
ภาพ OBD

2.17 การวินิจฉัยผ่านทาง OBD2 On-Board Diagnostics (OBD)

ดี (Good)
