Vehicle Inspection Report

ยี่ห้อ/รุ่น (Make/Model): HONDA CITY	วันที่ตรวจสอบรถยนต์(Date of Inspection): 22.01.61
เลขตัวถัง (VIN): MRHGM6640EP107958	เลขคำขอบริการ (Job No.) : I017/081-0034
เลขเครื่องยนต์ (Engine No.): L15Z11322672	<p>Vehicle Picture:</p>

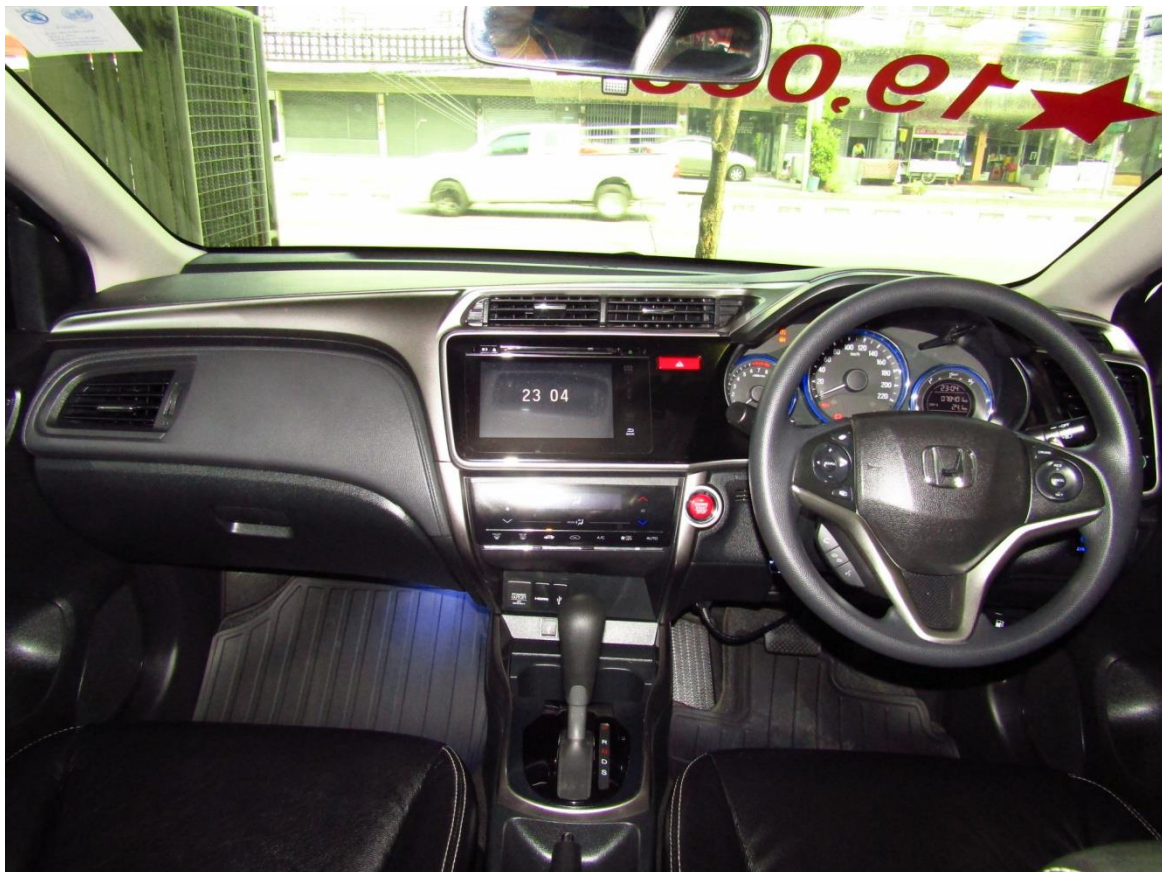
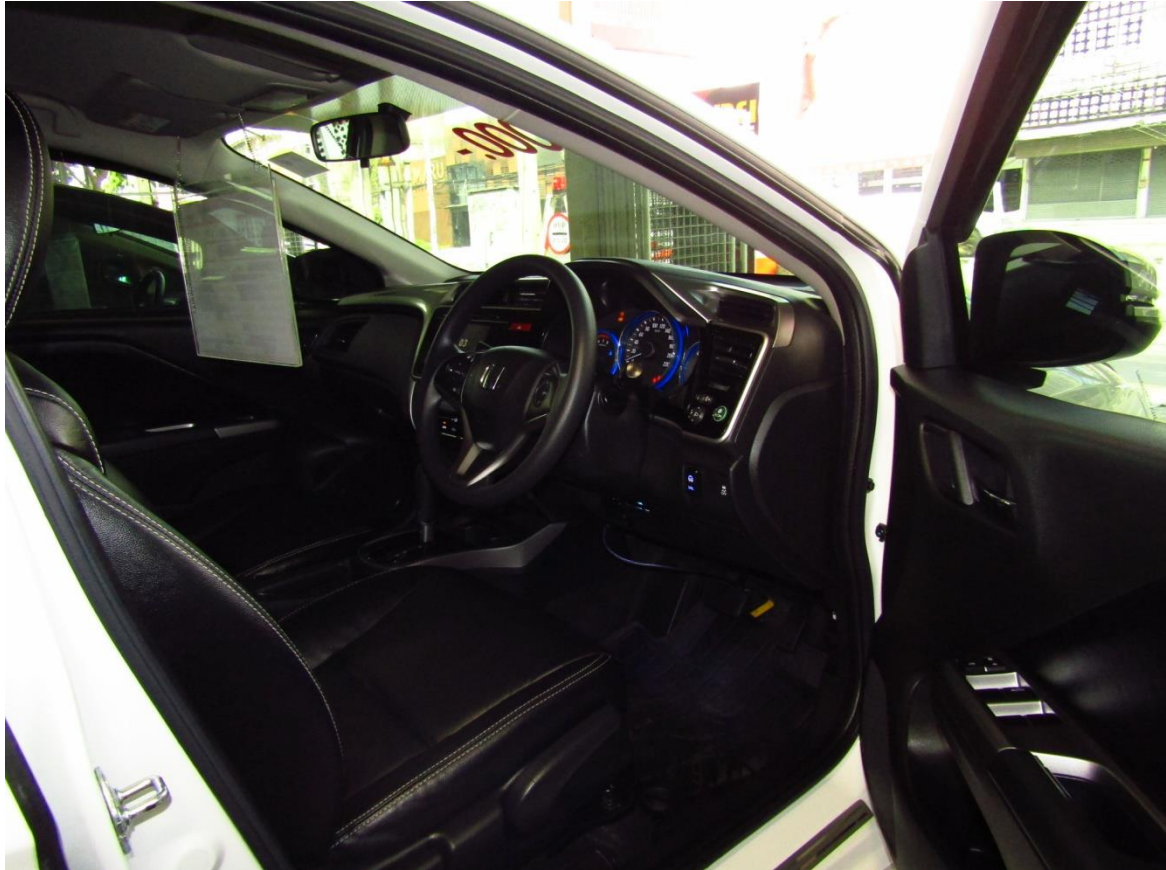
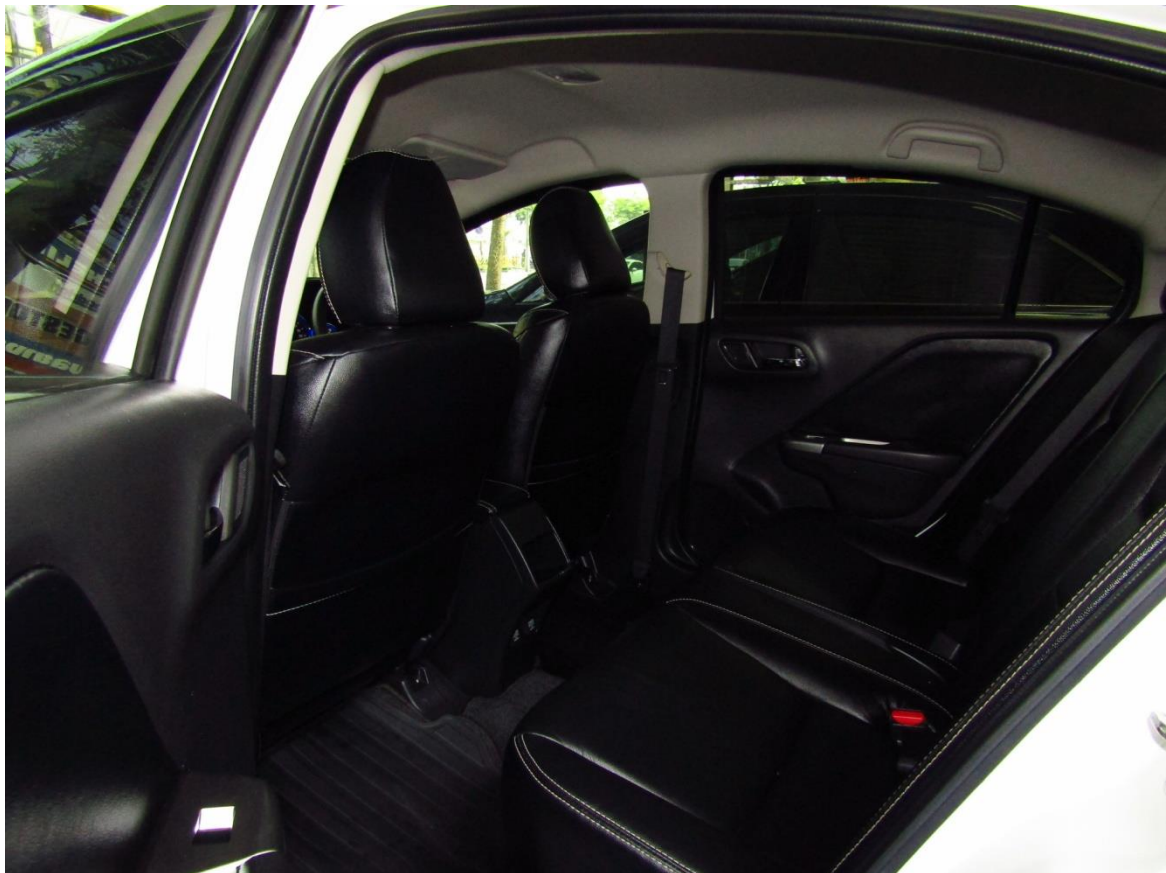
ที่นั่ง สภาพ Seat Appearance	สภาพดีตามอายุการใช้งาน
	การทำงาน การปรับ และการล็อคเบาะ Seat Adjust functional	ทำงานได้ดี
	สภาพ รางได้เบาะ Seat slide adjust rail	สภาพดีตามอายุการใช้งาน
	เข็มขัดนิรภัย Seat Belts	สภาพดีตามอายุการใช้งาน
	แผงคอนโซล Other Trims	สภาพดีตามอายุการใช้งาน
	เครื่องเสียงภายในรถ Radio/ Multiplayer	เปิด-ปิด ปกติ
	ลำโพง Speaker working	ทำงานปกติ
	ไล่ฝ้ากระจกหลัง Rear Window Demister	สภาพดีไม่พบรอยขาด
	อุปกรณ์ทำความเย็นและความร้อน Air Condition/Heater	แอร์เย็น ทำงานปกติ
	ชุดปัดน้ำฝน และระบบฉีดน้ำ Washers & Wipers	ทำงานปกติ
	แตร Horn	ทำงานปกติ
	บานพับและกลอนประตู Doors, Locks & Hinges	สภาพดีเหมาะสมกับอายุการใช้งาน
	การเปิดประตูจากด้านใน Door Handle (inside)	ทำงานได้ดี
	สภาพยางขอบประตู Weather Strip	สภาพดีเหมาะสมกับอายุการใช้งาน
	การทำงานของกระจก Window Operation	ทำงานเปิด-ปิด ปกติ

หน้าปัดและมาตรวัด ปกติ หรือ มีไฟโชว์หรือไม่ Dash Warning Lights & Gauges	ไม่มีไฟโชว์
	การวินิจฉัยผ่านทาง OBD On-Board Diagnostics (OBD)	ปกติ
	ไฟส่องสว่าง All Lights	ปกติ
	สมุดคู่มือรถ Owner's Manual & Service Intervals	มีประจำรถ
	อื่นๆ เพิ่มเติม เช่น กลิ่น เศษกระดาษ Odor and Other	N/A

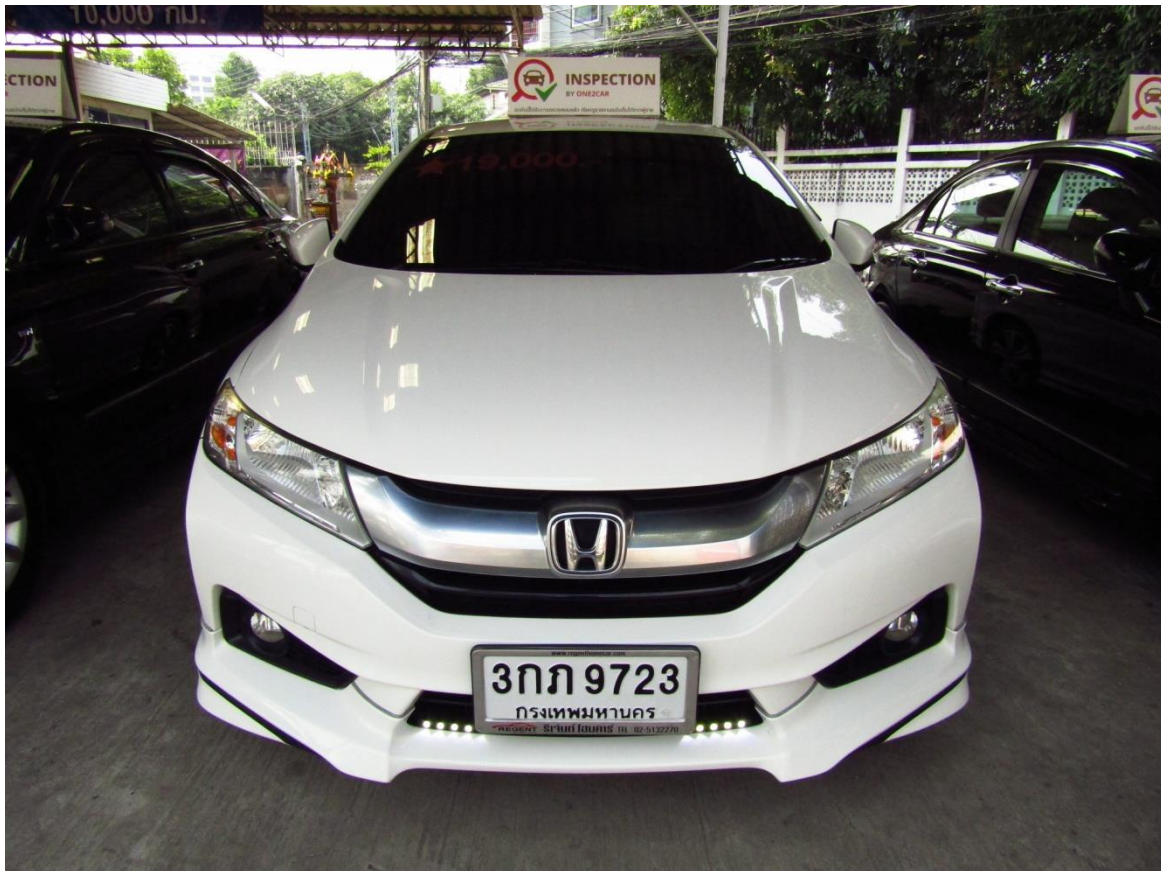
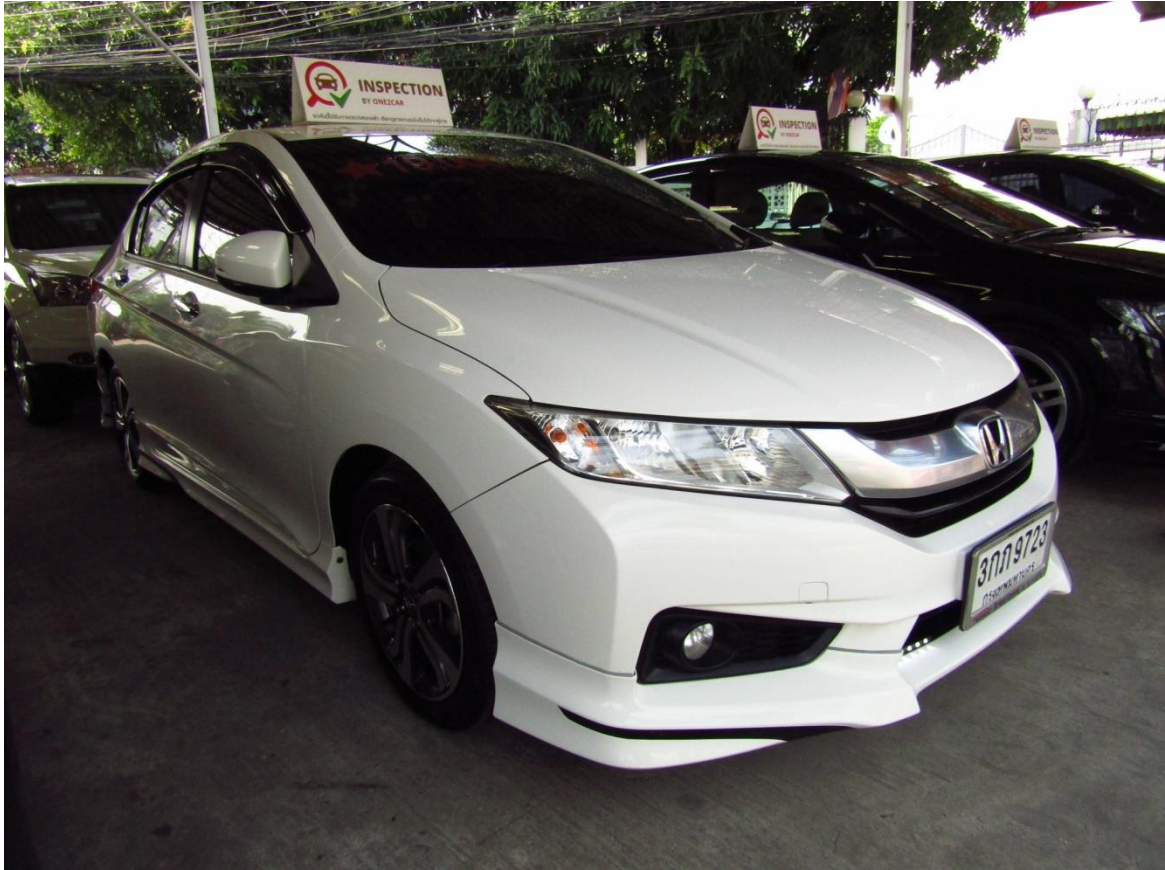
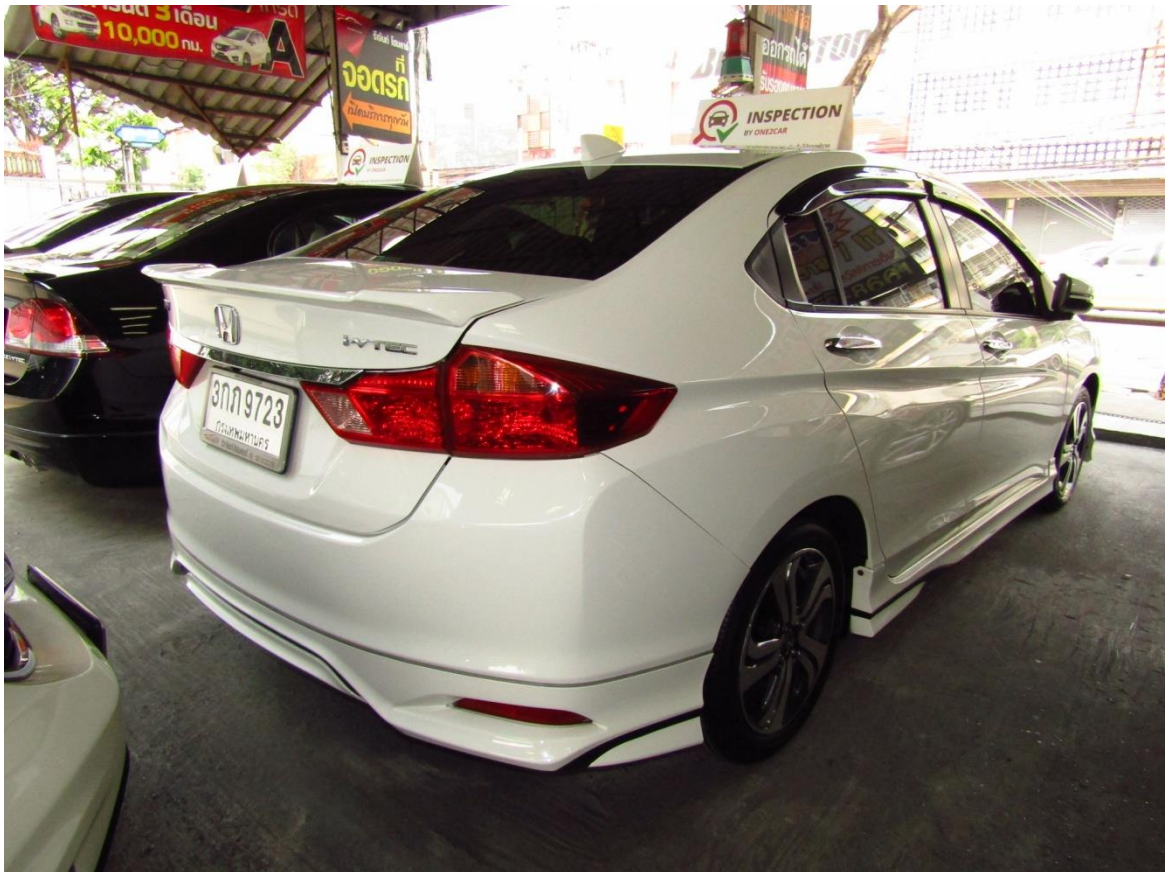
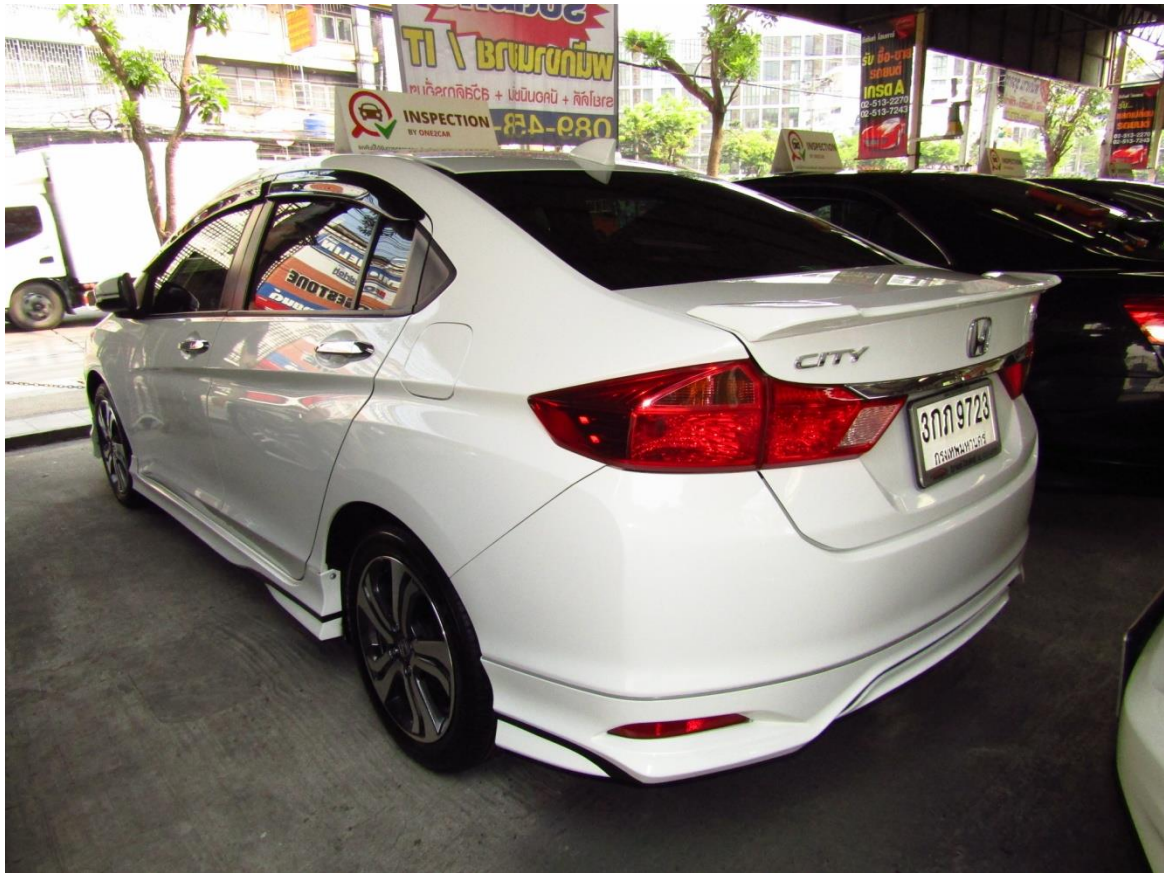
กันชนหน้า Front Bumper	สภาพดี
	คาน รับกันชนหน้า (ขวา) Front Side Member (Right) Appearance	สภาพดี
	คาน รับกันชนหน้า (ซ้าย) Front Side Member (Left) Appearance	สภาพดี
	กระจังหน้ารถ Front Grill	สภาพดี
	ชุดคานหน้ารับหม้อน้ำ Radiator Core Support	สภาพดี
	ฝากระโปรงหน้ารถ Bonnet	สภาพดี
	ฝาห้องเครื่องด้านหน้า Cowl Panel Fire Wall	สภาพดี
	กระจกหน้า Windshield	สภาพดี
	หลังคา Roof	สภาพดี
	สภาพ และการทำงาน หลังคาชั้นรูป หลังคาเปิดประทุน Sunroof/Convertible functional and appearance	N/A
	แก้มหน้าขวา Front Right Wing	สภาพดี
	ประตูหน้าขวา Front Right Door	สภาพดี
	กระจกมองข้างขวา Right Rear Mirror	สภาพดี
	ประตูหลังขวา Rear Right Door	สภาพดี

ประตูเลื่อนด้านขวา Sliding Right Door	N/A
	แก้มหลังขวา Rear Right Wing	สภาพดี
	ขายน้าด้านขวา Right Rocker Panel	สภาพดี
	แก้มหน้าซ้าย Front Left Wing	สภาพดี
	ประตูหน้าซ้าย Front Left Door	สภาพดี
	กระจกมองข้างซ้าย Left Rear Mirror	สภาพดี
	ประตูหลังซ้าย Rear Left Door	สภาพดี
	ประตูเลื่อนด้านซ้าย Sliding Left Door	N/A
	แก้มหลังซ้าย Rear Left Wing	สภาพดี
	ขายน้าด้านซ้าย Left Rocker Panel	สภาพดี
	ประตูหลัง Rear Tail Gate	N/A
	ฝากระโปรงหลัง Boot	สภาพดี
	กระจกหลัง Rear Screen	สภาพดี
	กันชนหลัง Rear Bumper	สภาพดี
	คาน รับกันชนหลัง (ขวา) Rear Side Member (Right) Appearance	สภาพดี

คาน รับกันชนหลัง (ซ้าย) Rear Side Member (Right) Appearance	สภาพดี
	เสาโครงสร้าง A ขวา Right A-Pillar	สภาพดี
	เสาโครงสร้าง B ขวา Right B-Pillar	สภาพดี
	เสาโครงสร้าง C ขวา Right C-Pillar	สภาพดี
	เสาโครงสร้าง D ขวา Right D-Pillar	N/A
	เสาโครงสร้าง A ซ้าย Left A-Pillar	สภาพดี
	เสาโครงสร้าง B ซ้าย Left B-Pillar	สภาพดี
	เสาโครงสร้าง C ซ้าย Left C-Pillar	สภาพดี
	เสาโครงสร้าง D ซ้าย Left D-Pillar	N/A
	สภาพรวมของโครงสร้างแชสซี Chassis Frames & Members Appearance	สภาพดี
	สภาพใต้ท้องรถและอุปกรณ์ใต้ท้องรถ Under Body and Parts Appearance	สภาพดีตามอายุการใช้งาน
	ช่วงล่างหน้า Front Suspension	สภาพดีตามอายุการใช้งาน
	ช่วงล่างหลัง Rear Suspension	สภาพดีตามอายุการใช้งาน
	ระบบบังคับเลี้ยว Steering Components	สภาพดีตามอายุการใช้งาน
	เสื้อเกียร์ Transmission Housing	สภาพดีตามอายุการใช้งาน

ท่อไอเสีย Exhaust	สภาพดีตามอายุการใช้งาน
	เฟืองท้าย Differentia	N/A
	เพลาขับ Drive Shafts	สภาพดีตามอายุการใช้งาน
	การทำงานของเปิดปิดประตูทุกบาน All Door Handle Functional	ปกติ
	การทำงานของฝาช่องเติมน้ำมัน Fuel Cap functional	ปกติ
	ช่องเก็บยางอะไหล่ Spare Tire Housing	สภาพดี
	อื่นๆเพิ่มเติม Others	N/A

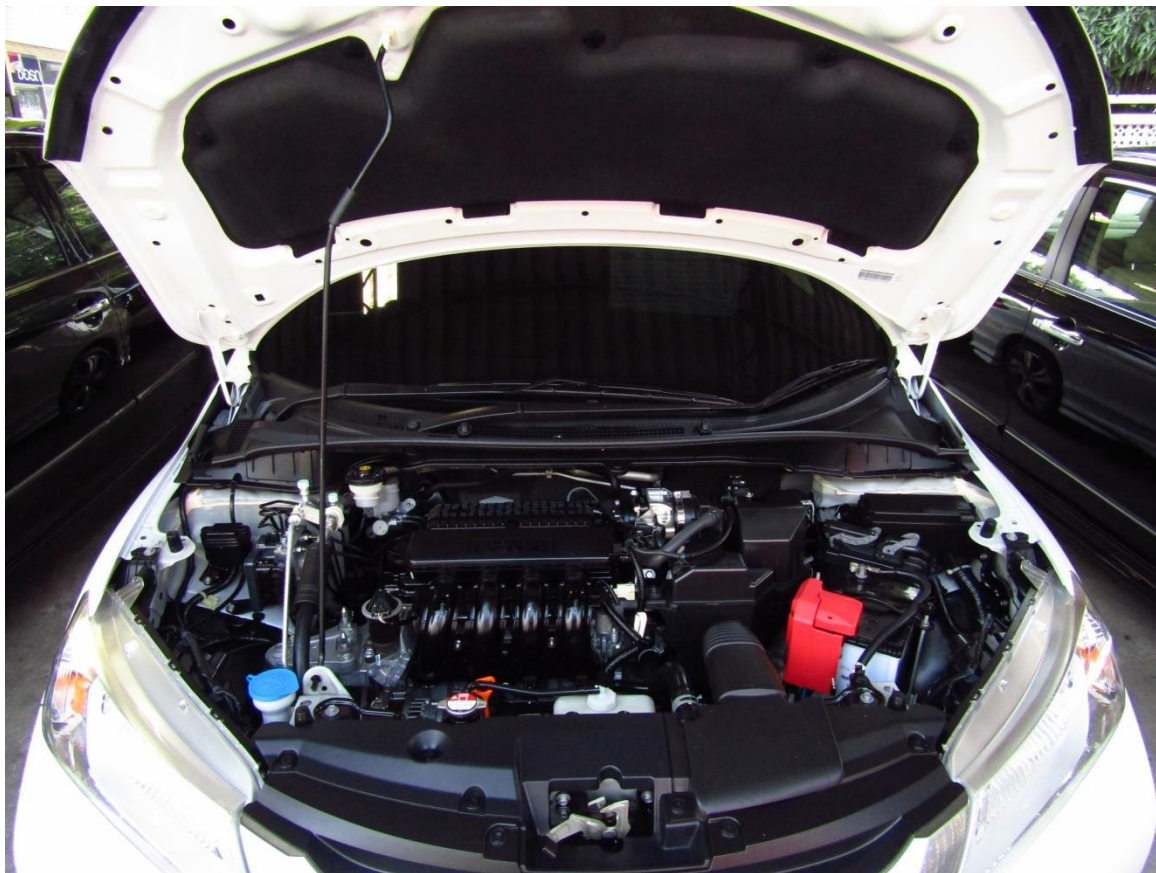
หม้อน้ำ และฝาหม้อน้ำ Radiator & Cap	สภาพดีตามอายุการใช้งาน
	รอกและสายพาน Drive Belt & Pulleys	สภาพดีตามอายุการใช้งาน
	หม้อลมเบรค Brake Booster	สภาพดีตามอายุการใช้งาน
	แม่ปั้มเบรค Master Cylinder Pressure	สภาพดีตามอายุการใช้งาน
	แบตเตอรี่ไม่รั่ว และ ชุดยึด ไม่มีสนิม No any leak on battery and no corrosion on battery support bracket	สภาพดีตามอายุการใช้งาน

การทดสอบ แบตเตอรี่ Battery Test Note: If state of charge is lower than 80%, battery need to fully recharge before used. (ถ้า state of charge ต่ำกว่า 80% ควรทำการชาร์ต แบตเตอรี่ให้เต็มก่อนใช้งาน)	Battery Test		Charging System Test at 2000 rpm	
		Voltage	12.34 V	Voltage	14.29 V
		Rating	320 CCA	Status	Normal
		Current	209 CCA	Start System Test	
		Internal resistance	mΩ 12.97	Start Voltage	8.20 V
		State of Charge	54 %	Status	Normal
		State of Health	43 %	Max. Load Test at 2000 rpm	
		Status	Replace	Max. Load Voltage	14.04 V
		Test Date	22.01.61	Status	Normal

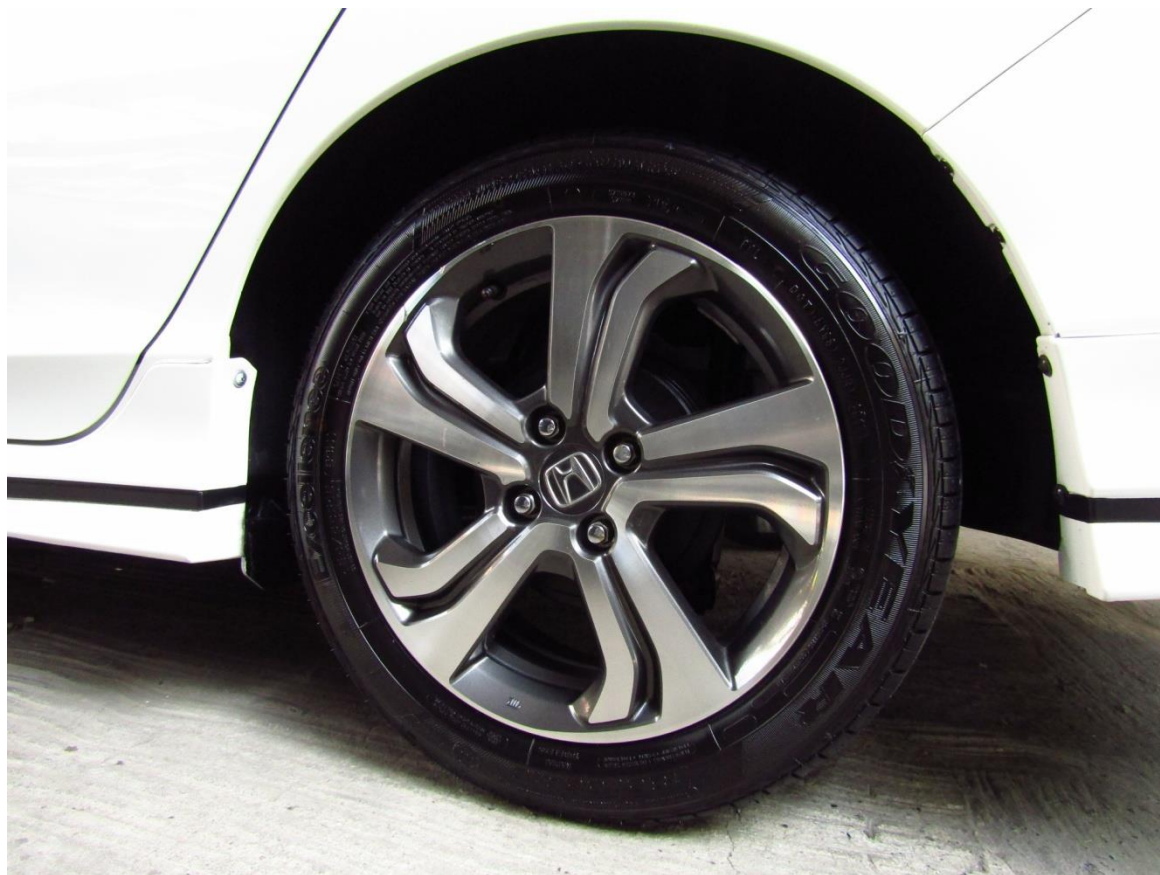
สภาพยางรถยนต์, เดือน/ปี ผลิต Tyres Appearance, Year	ปียางผลิต 2817 ยางสภาพดี
	สภาพล้อรถ Wheel Rims Appearance	สภาพดีตามอายุการใช้งาน
	ยางอะไหล่ และล้อ Spare Tyre & Rim	สภาพดีตามอายุการใช้งาน
	ก้ามเบรค และท่อน้ำมัน Brake Hose Callipers & Pipes	สภาพปกติไม่พบการรั่วซึม
	ผ้าเบรค (หน้า/หลัง) Brake Pads (Front/Rear)	สภาพดีตามอายุการใช้งาน
	จานเบรค Brake Discs (Front/Rear)	ควรเจียจานเบรคครั้งต่อไปที่เปลี่ยนผ้าเบรค
	ดรัมเบรคล้อหลัง Brakes and Drums any No Leakage	สภาพดีตามอายุการใช้งาน
	การทำงานของเบรคมือ Park Brake function	ระยะการทำงานปกติ
	คำแนะนำอื่นๆ Other	N/A
