I024/0013-18

Isuzu D-Max 1.9 CAB-4 Hi-Lander L DA

11 มี.ค. 2024

Vehicle Inspection Report

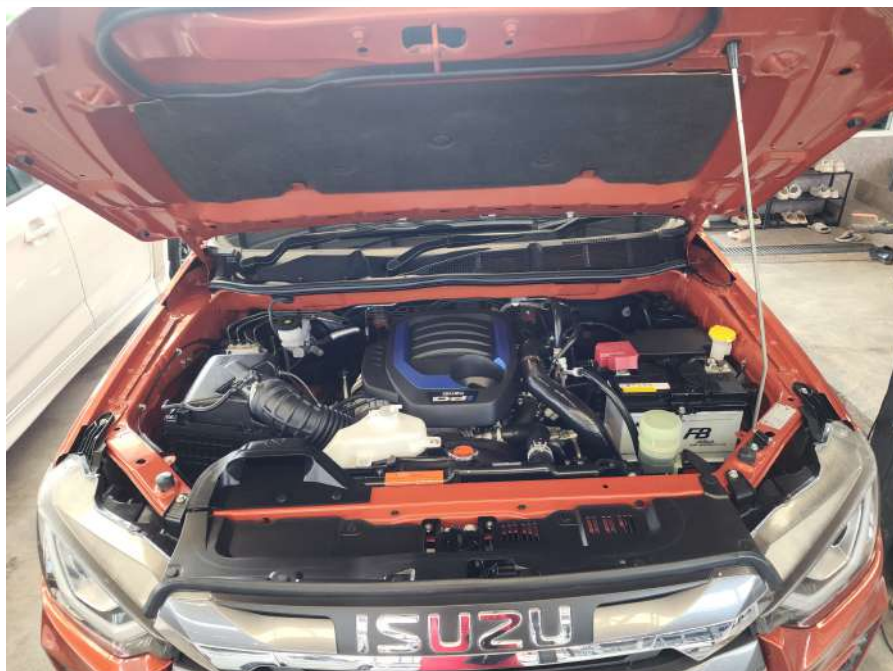
ภาพห้องเครื่อง

Voltage	12.29	V
Rating	600	CCA
Current	501	CCA
Internal resistance	5.58	mΩ
State of Charge	61	%
State of Health	70	%
Status	GOOD

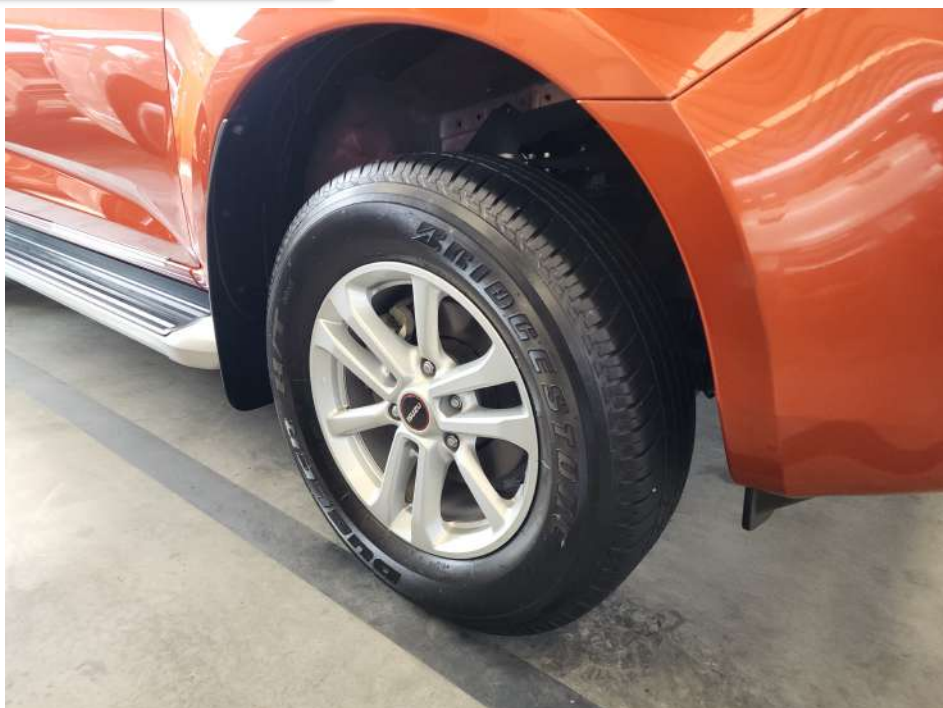
ขอบยาง ล้อ

19/22
