1021/0012-30

Subaru Impreza 2.5 WRX STi 4WD Hatchb...

INSPECTION
BY ONE2CAR

Vehicle Inspection Report สรุปผลการตรวจสภาพรถ (Inspection Summary)

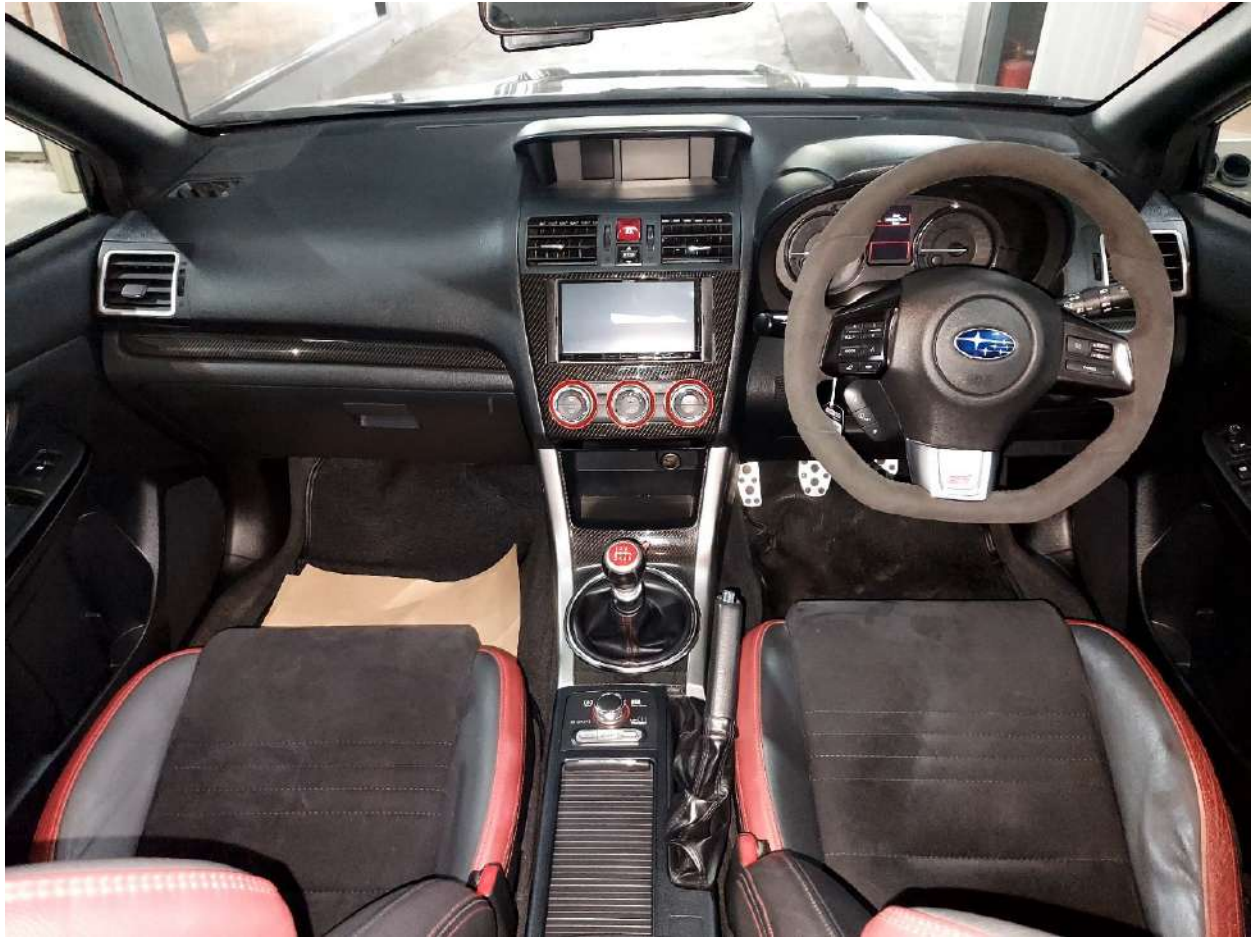
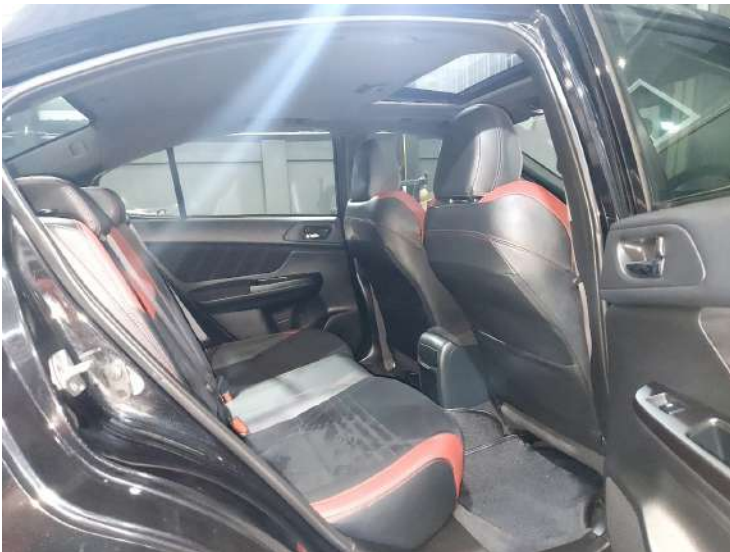
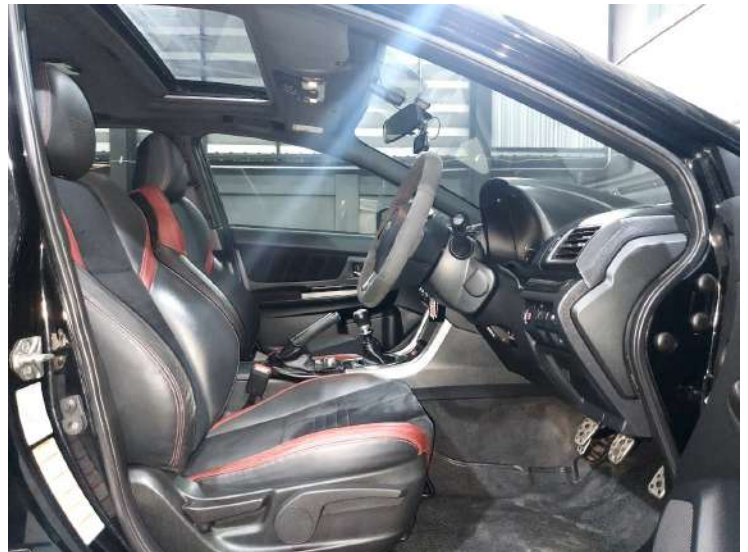
ภาพภายใน

รายการตรวจ 4 รายการ	สถานะ
2.1 สภาพ ที่นั่ง Seat Appearance	ดี (Good)
2.2 การทำงาน การปรับ และการล็อกเบาะ Seat Adjust functional	ดี (Good)
2.3 สภาพ รางไต่เบาะ Seat slide adjust rail	ดี (Good)
2.4 เข็มขัดนิรภัย Seat Belts	ดี (Good)

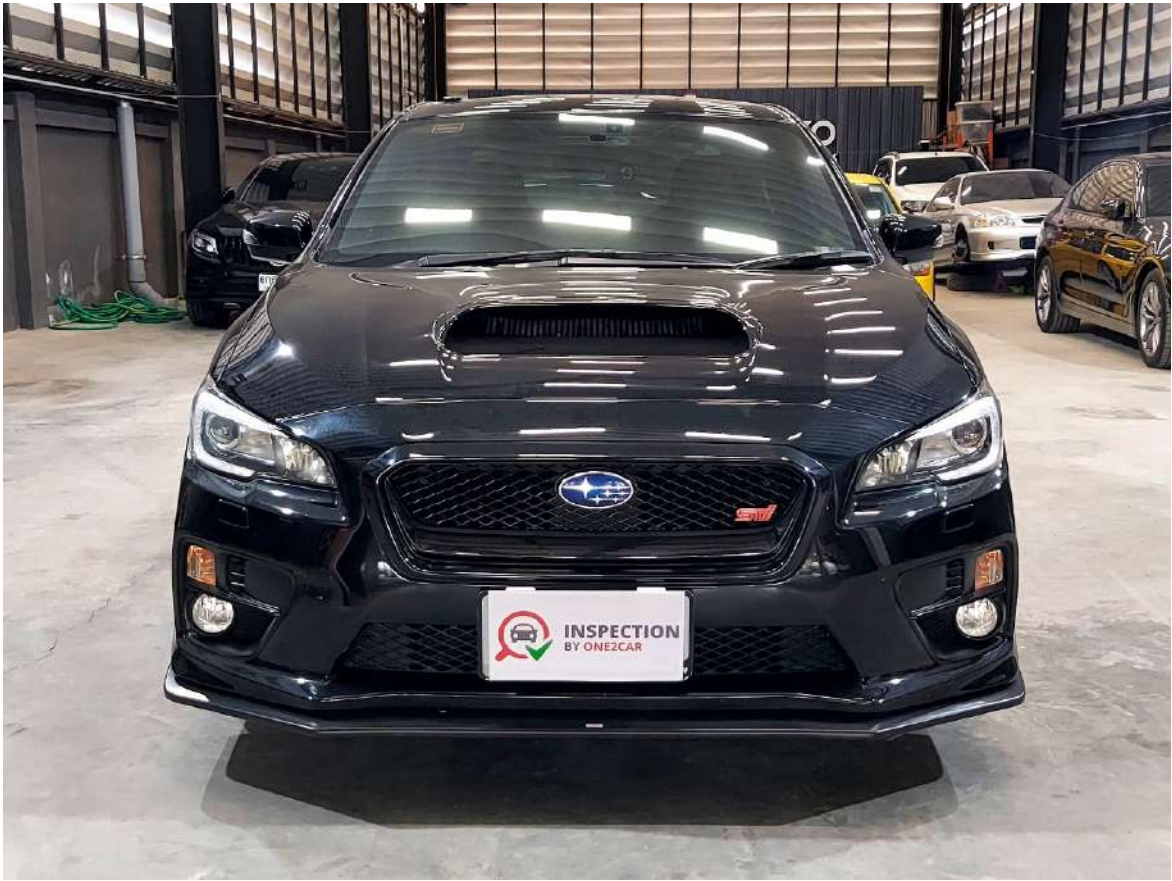
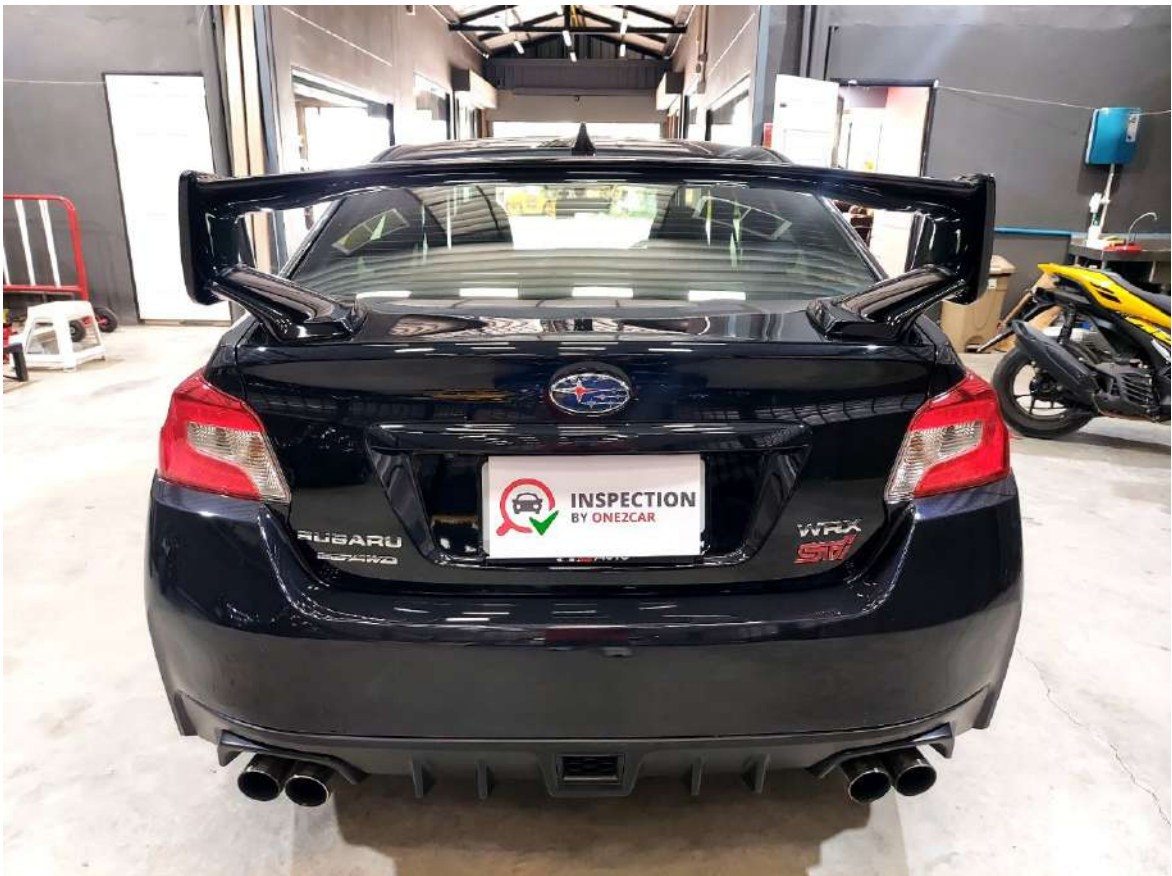
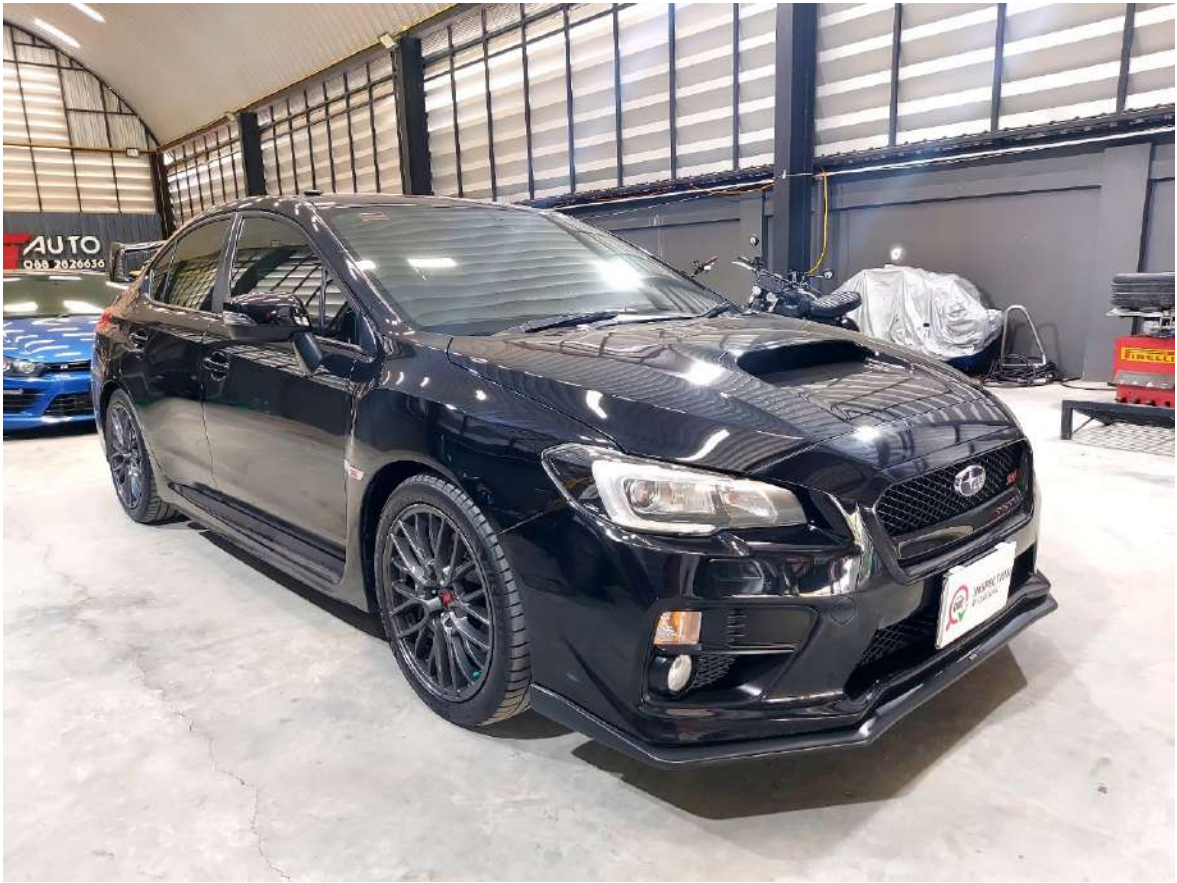
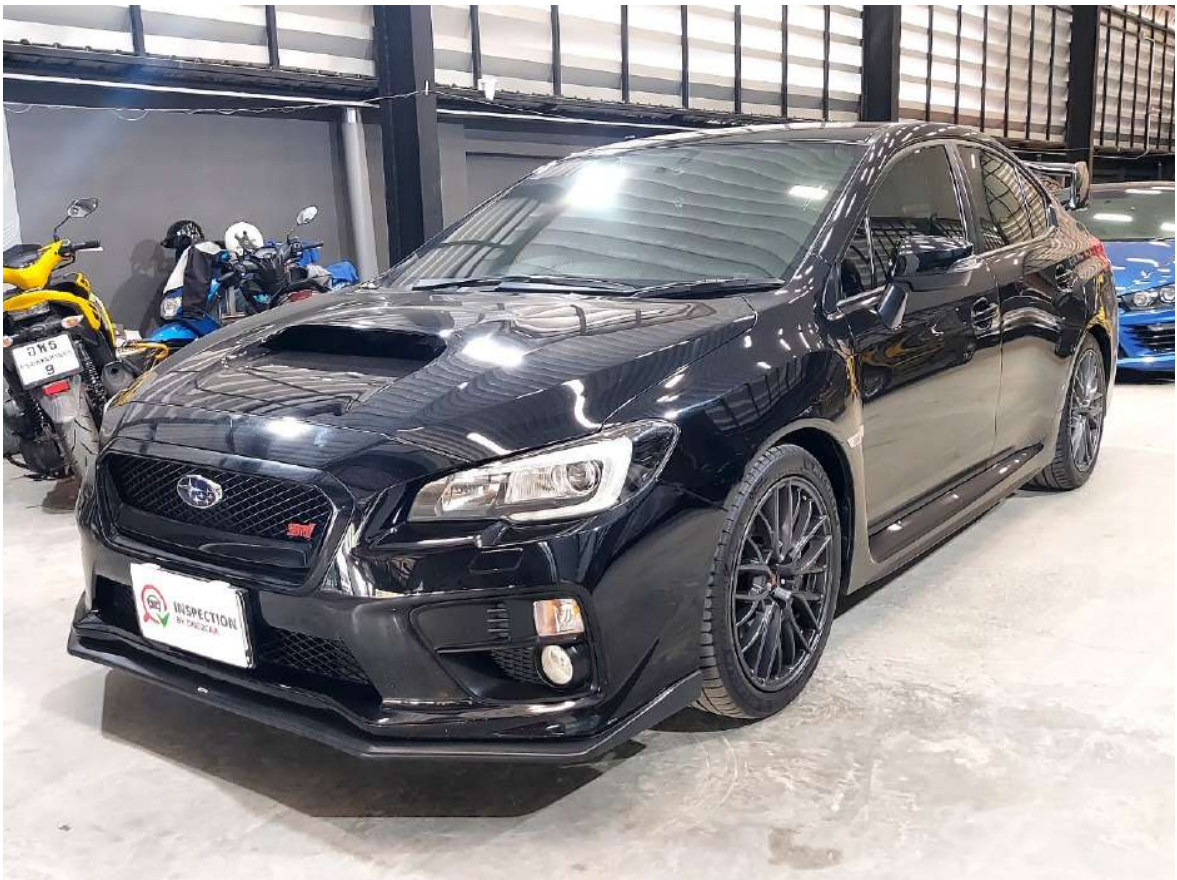
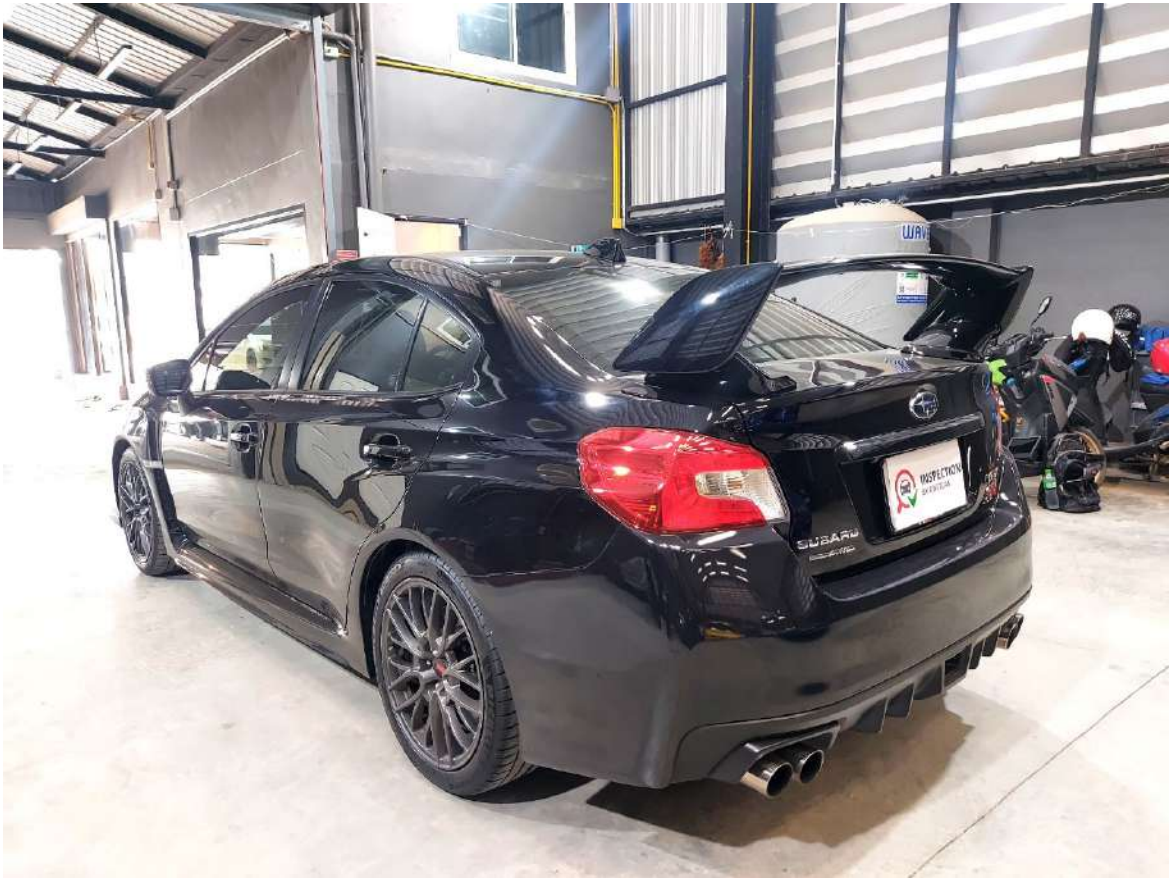
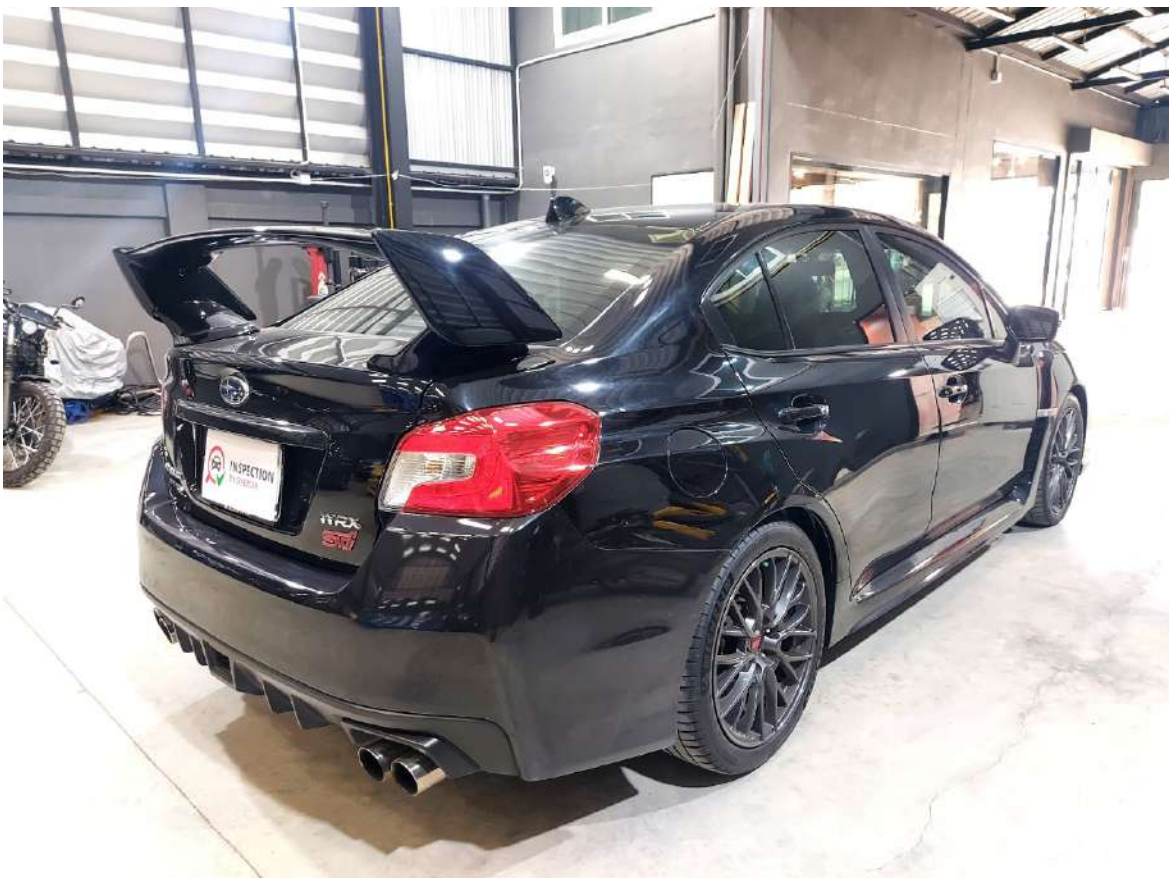
ภาพภายนอก

- ✓ แผ่นเพลทเลขตัวถังมองเห็นได้ชัดเจน
- ✓ ชิ้นส่วนประกอบตัวถังรถ ผ่านการวัดค่าความหนาของสีแล้ว
- ✓ สีรถตรงตามเสาเอกซอสารถะเบียน

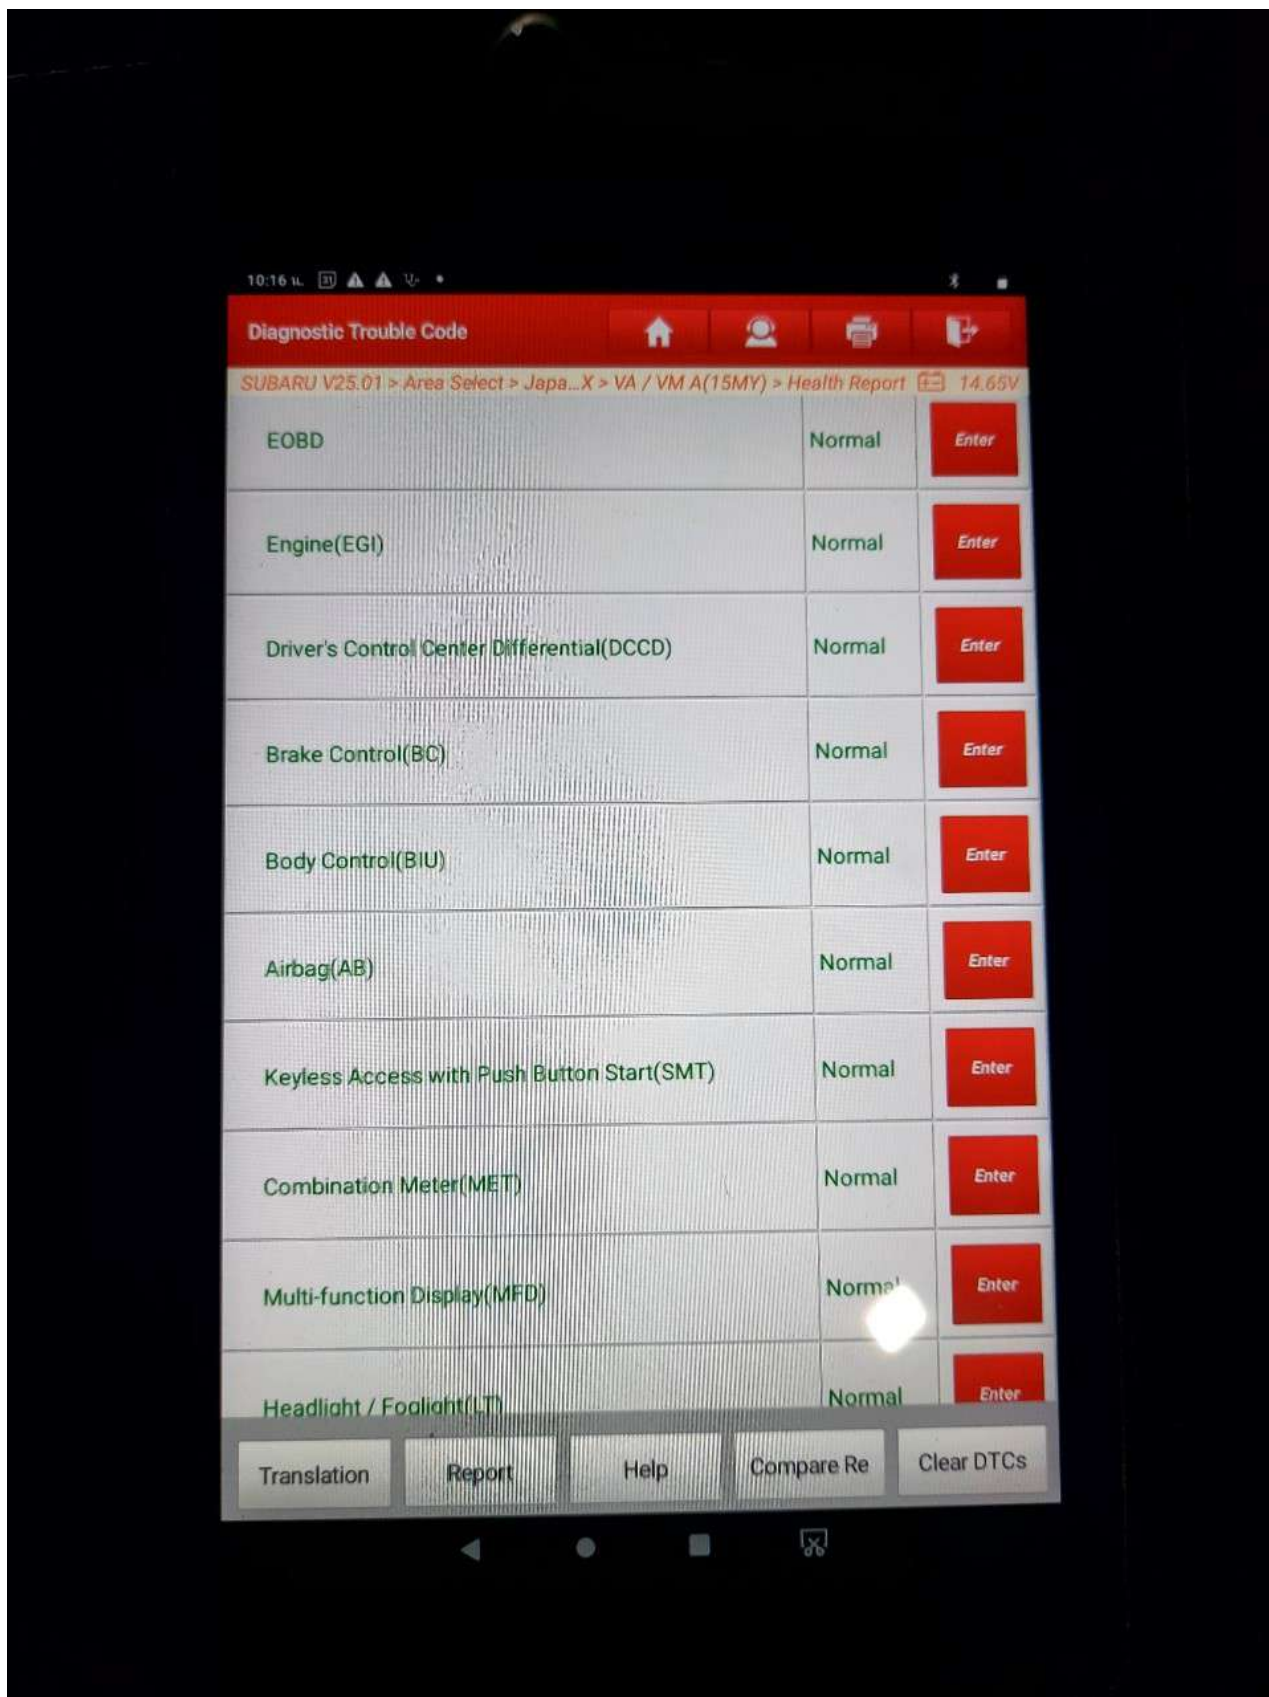
ภาพ OBD

รายการตรวจ 6 รายการ	สถานะ
1.1 ไม่เคยเกิดอุบัติเหตุรุนแรงจนทำให้โครงสร้างรถมีปัญหาความปลอดภัย No Evidence of Major or Hail Damage	ดี (Good)
1.2 ไม่มีการตัดต่อ ตัดแปลง คัชชี และโครงสร้างรถ No chassis and cab structure modified	ดี (Good)
1.3 ไม่เคยประสบภัยจมน้ำ No Evidence of Flood	ดี (Good)
1.4 ไม่เคยประสบภัยอัคคีภัย No Evidence of Fire	ดี (Good)
1.5 การวินิจฉัยผ่านทาง OBD On-Board Diagnostics (OBD)	ดี (Good)
1.6 สภาพรถโดยรวม Overall Appearance	ดี (Good)
