Vehicle Inspection Report

ยี่ห้อ/รุ่น (Brand/Model): TOYOTA ALPHARD 2.4G	วันที่ตรวจสอบรถยนต์ (Date of Inspection): 25.7.61
หมายเลขตัวถัง (VIN): JTEGD23H608248377	เลขคำขอบริการ (Job No.): I018/127-001
หมายเลขเครื่องยนต์ (Engine No.): 2AZ-H933248	Vehicle Picture:

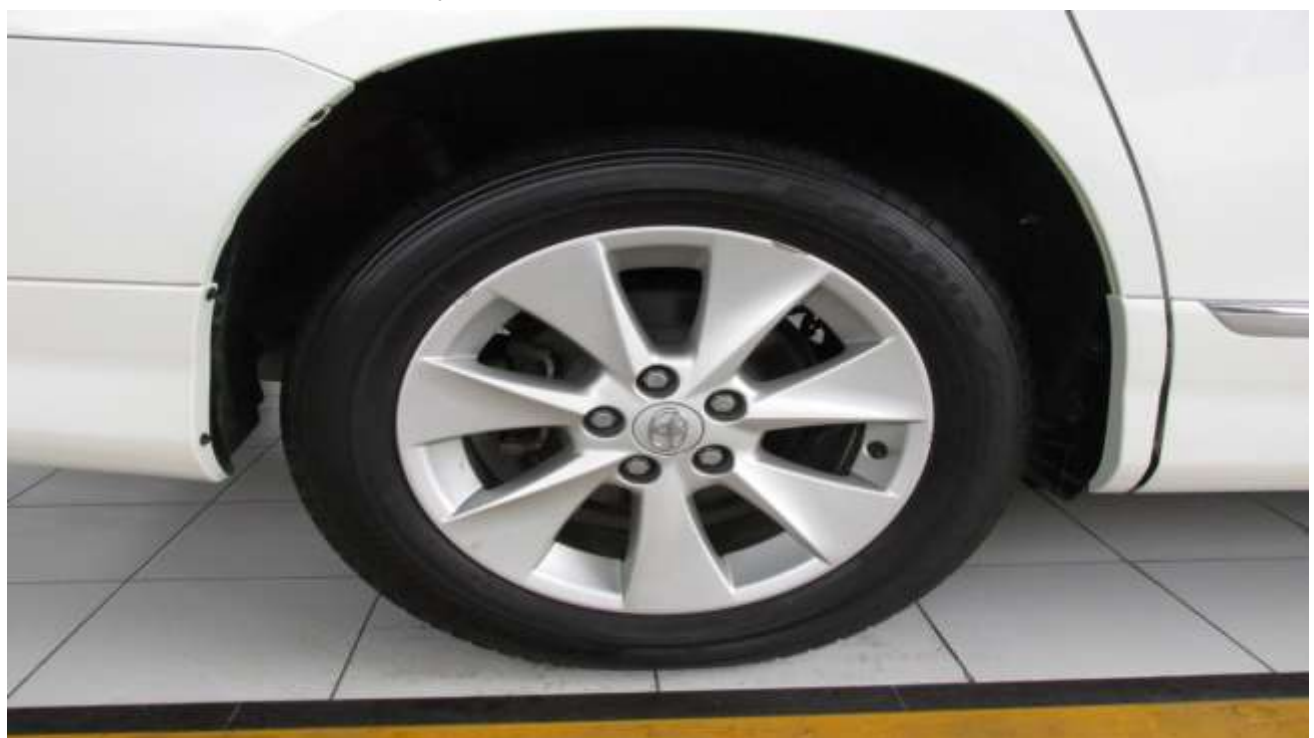
ภาพโดยรวมของยาง ล้อ และ เบรค - Tyres, Wheels & Brakes Visual Details:

สภาพยางรถยนต์, สปีดคาร์ท/ปี ผลิต Tyres Appearance, Year	4913 ยางสภาพพอใช้ควรเปลี่ยนยางใหม่
 	สภาพล้อ,ฝาครอบล้อ Wheel Rims Appearance	สภาพดีตามอายุการใช้งาน

ผ้าดิสเบรค (หน้า/หลัง) Brake Pads (Front/Rear)	สภาพดีตามอายุการใช้งาน
 	จานดิสเบรค(หน้า/หลัง) Brake Discs (Front/Rear)	ควรเจียจานเบรคครั้งต่อไปที่เปลี่ยนผ้าเบรค

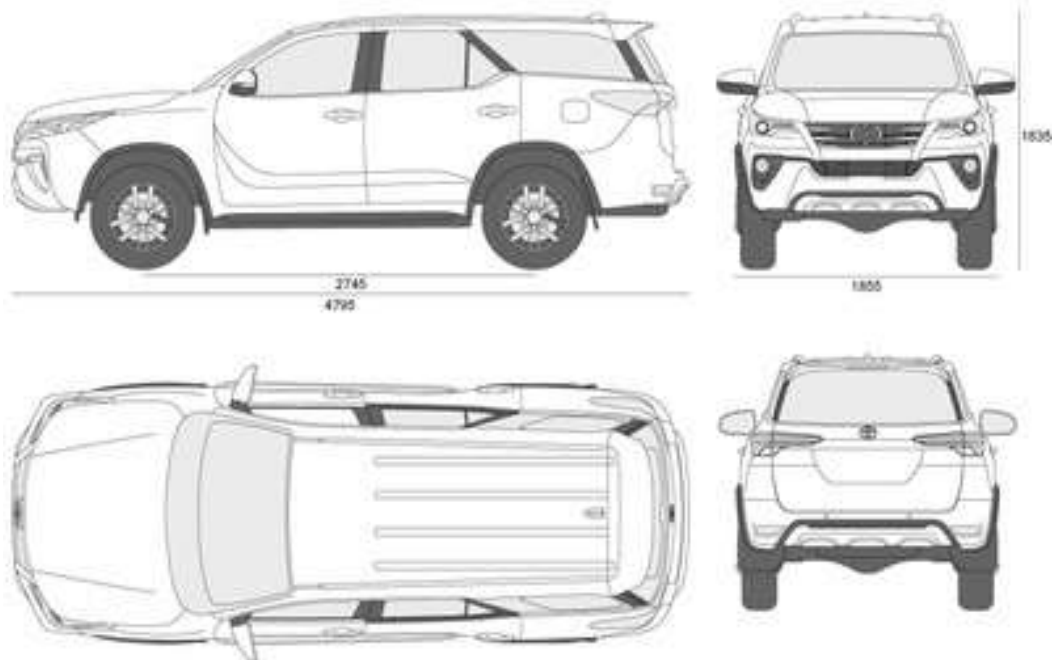
ความหนาสีรถ SUV, MPV - Paint Thickness on SUV, MPV vehicle:

ชิ้นส่วนยานยนต์ (Car Part)	ความหนาสี Paint Thickness (µm)			
	P1	P2	P3	Average
Front Wing (RH)	100	116	118	111
Front Wing (LH)	104	113	108	108
Front Door (RH)	107	110	108	108
Front Door (LH)	108	110	112	110
Rear Door (RH)	111	110	102	108
Rear Door (LH)	104	105	100	103

ชิ้นส่วนยานยนต์ (Car Part)	ความหนาสี Paint Thickness (µm)			
	P1	P2	P3	Average
Rear Wing (RH)	112	110	107	110
Rear Wing (LH)	109	107	102	106
Front Bumper	-	-	-	-
Rear Bumper	-	-	-	-
Bonnet	101	99	97	99
Roof	87	90	95	91
Boot/Tail Gate	157	130	128	138
