I024/0048-54

Mercedes-Benz C300 2.0 e Avantgarde

Apr 10, 2024

Vehicle Inspection Report

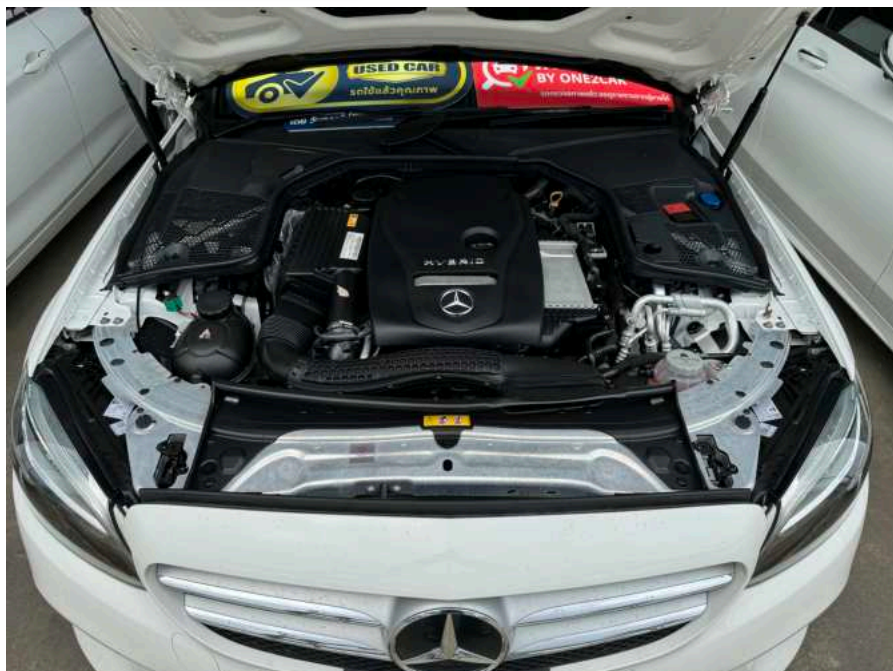
ภาพห้องเครื่อง

Voltage	11.91	V
Rating	600	CCA
Current	360	CCA
Internal resistance	7.52	mΩ
State of Charge	11	%
State of Health	38	%
Status	REPLACE

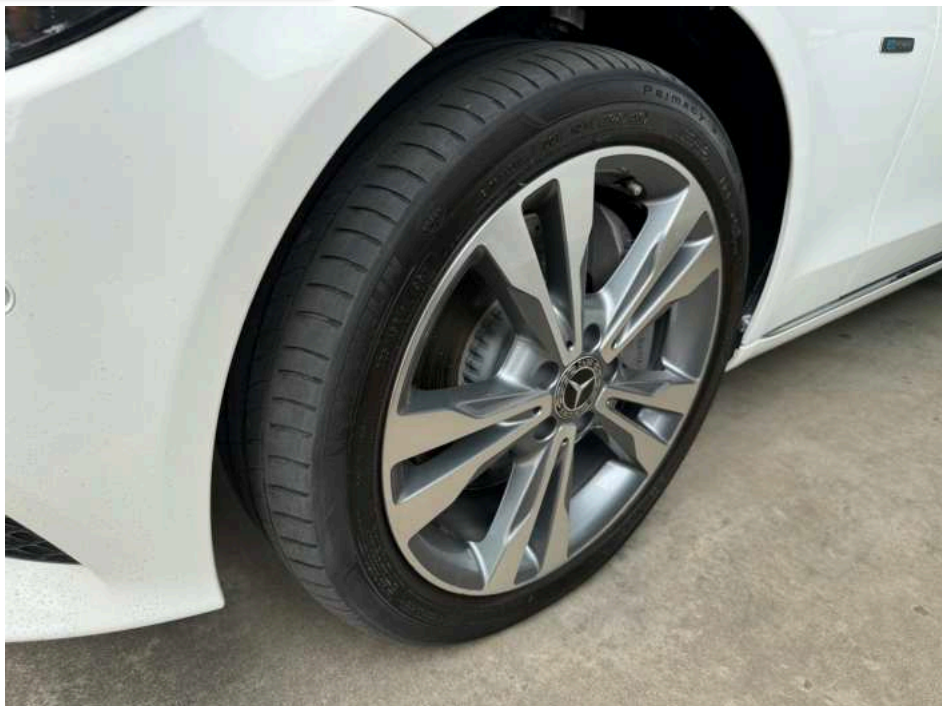
ขอบยาง ล้อ

พอใช้ (Fair)

39/19
