# Vehicle Inspection Report

ยี่ห้อ/รุ่น (Brand/Model): TOYOTA ALTIS 1.8 V AT	วันที่ตรวจสอบรถยนต์ (Date of Inspection): 24-07-62
หมายเลขตัวถัง (VIN): MR053REH404626743	เลขคำขอบริการ (Job No.): I019/0025-031
หมายเลขเครื่องยนต์ (Engine No.): 2ZRY266240	Vehicle Picture:  
ปีที่ผลิต (Build Date): 2015	
สีรถ (Color): ขาว	
ระยะทางการใช้งาน (Mileage): 176,488 ก.ม.	
หมายเลขทะเบียน (No. Plate): 4กส 4609	
วันครบกำหนดชำระภาษี (Registration Expiry): 15 ม.ค. 63	
ชื่อลูกค้า Customer Name: REGENT HOME CAR	
ที่อยู่ (Address): ราชพฤกษ์	
โทรศัพท์ (Tel):	
สถานที่ตรวจสอบรถ (Inspection Place): REGENT HOME CAR

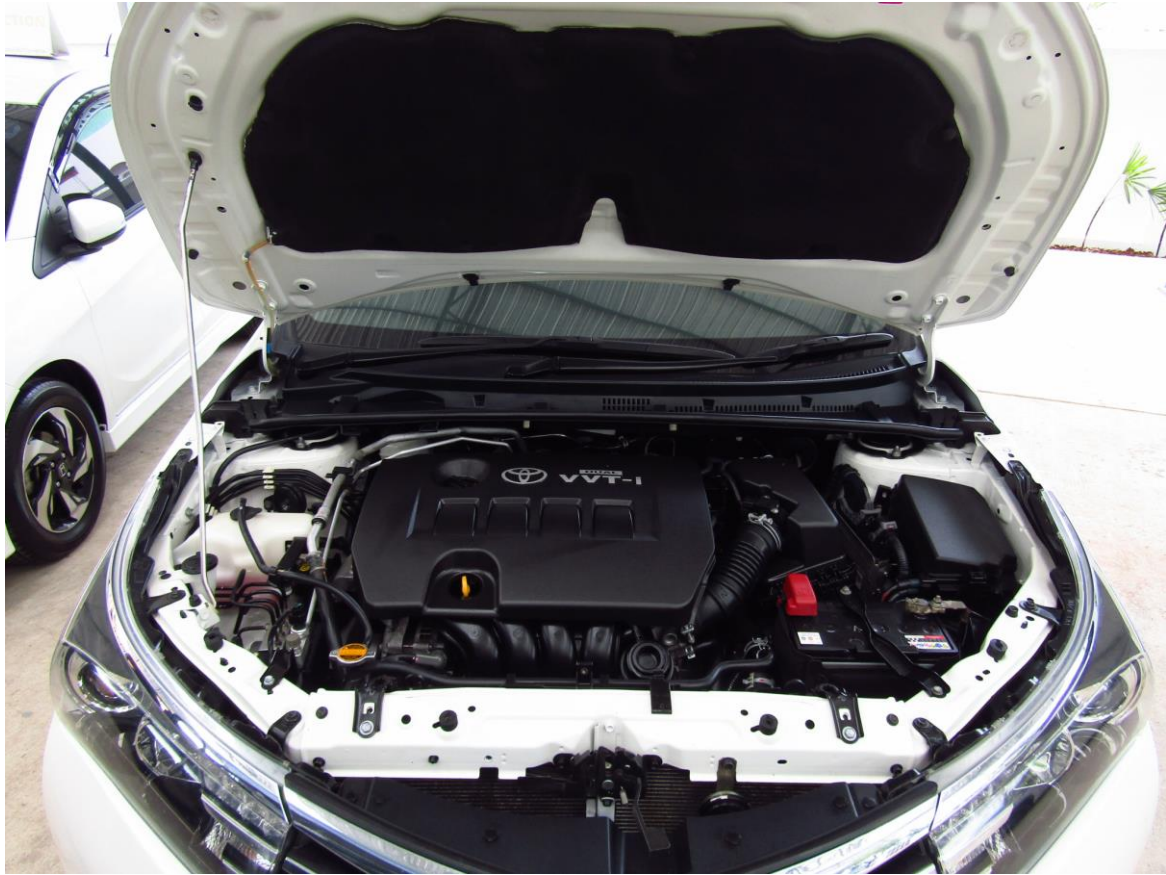
ภาพห้องเครื่อง - Engine Bay Visual Details:

การทดสอบ แบตเตอรี่ Battery Test	<table border="1"> <thead> <tr> <th colspan="2">Battery Test</th> </tr> </thead> <tbody> <tr> <td>Voltage</td> <td>12.66 V</td> </tr> <tr> <td>Rating</td> <td>325 CCA</td> </tr> <tr> <td>Current</td> <td>191 CCA</td> </tr> <tr> <td>Internal resistance</td> <td>14.21 mΩ</td> </tr> <tr> <td>State of Charge</td> <td>86 %</td> </tr> <tr> <td>State of Health</td> <td>36 %</td> </tr> <tr> <td>Status</td> <td>Replace</td> </tr> <tr> <td>Test Date</td> <td>24.07.62</td> </tr> </tbody> </table>	Battery Test		Voltage	12.66 V	Rating	325 CCA	Current	191 CCA	Internal resistance	14.21 mΩ	State of Charge	86 %	State of Health	36 %	Status	Replace	Test Date	24.07.62	<table border="1"> <thead> <tr> <th colspan="2">Charging System Test at 2000 rpm</th> </tr> </thead> <tbody> <tr> <td>Voltage</td> <td>13.67 V</td> </tr> <tr> <td>Status</td> <td>Normal</td> </tr> <tr> <th colspan="2">Start System Test</th> </tr> <tr> <td>Start Voltage</td> <td>8.10 V</td> </tr> <tr> <td>Status</td> <td>Normal</td> </tr> <tr> <th colspan="2">Max. Load Test at 2000 rpm</th> </tr> <tr> <td>Max. Load Voltage</td> <td>13.58 V</td> </tr> <tr> <td>Status</td> <td>Normal</td> </tr> </tbody> </table>	Charging System Test at 2000 rpm		Voltage	13.67 V	Status	Normal	Start System Test		Start Voltage	8.10 V	Status	Normal	Max. Load Test at 2000 rpm		Max. Load Voltage	13.58 V	Status	Normal

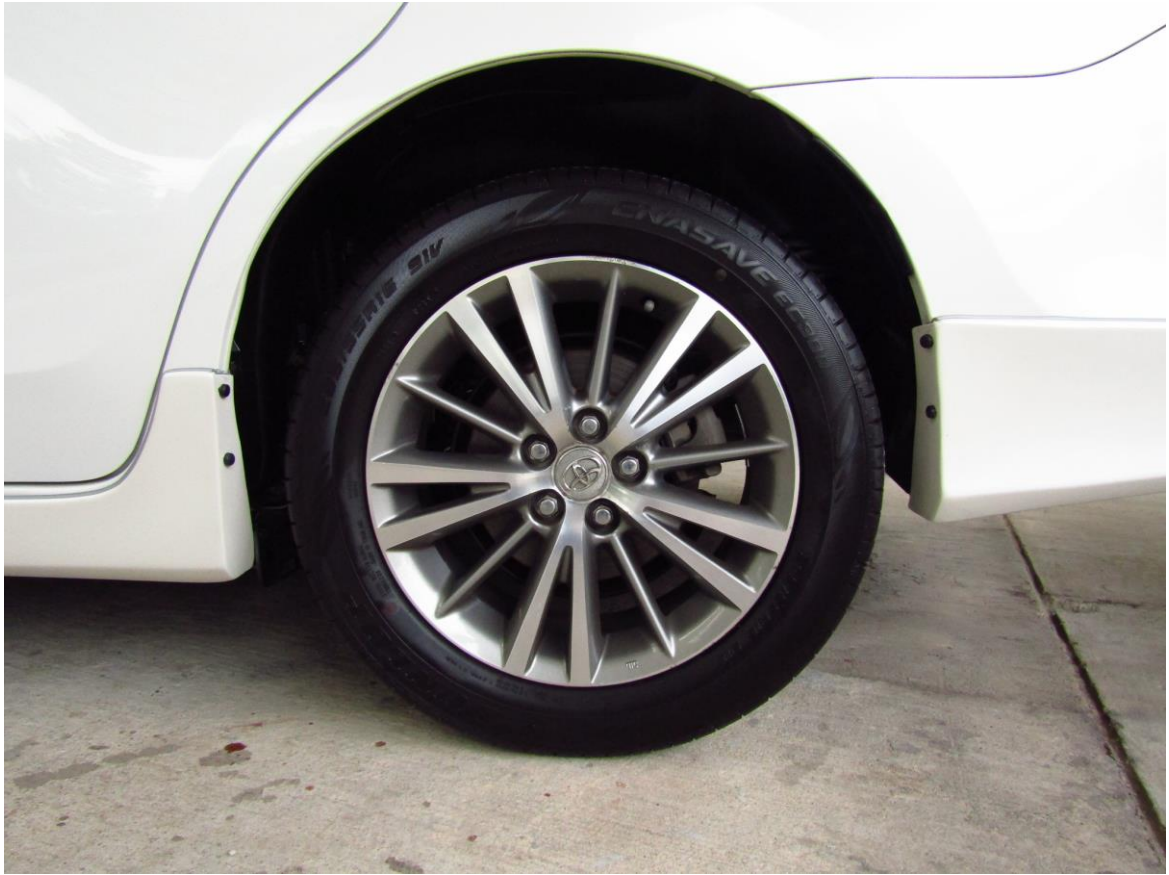
ภาพโดยรวมของยาง ล้อ และ เบรค - Tyres, Wheels & Brakes Visual Details:

จานดิสเบรค Brake Discs (Front/Rear)	ควรเจียจานเบรคครั้งต่อไปที่เปลี่ยนผ้าเบรค
