Vehicle Inspection Report

สรุปผลการตรวจสอบ (Inspection Summary)

ยี่ห้อ/รุ่น (Brand/Model): TOYOTA COMMUTER 2.5 D4D MT	วันที่ตรวจสอบรถยนต์ (Date of Inspection): 7-12-61
หมายเลขตัวถัง (VIN): JTFSS22P300110394	เลขคำขอบริการ (Job No.): I018/098-037
หมายเลขเครื่องยนต์ (Engine No.): 2KD 5760924	Vehicle Picture:  
ปีที่ผลิต (Build Date): 2012	
สีรถ (Color): เทา	
ระยะทางการใช้งาน (Mileage): 97,137 ก.ม.	
หมายเลขทะเบียน (No. Plate): สก 5056	
วันครบกำหนดชำระภาษี (Registration Expiry): 21 พ.ย. 62	
ชื่อลูกค้า Customer Name: วิสารออดิ์คาร์	
ที่อยู่ (Address): กาญจนภิเษก	
โทรศัพท์ (Tel):	
สถานที่ตรวจสอบรถ (Inspection Place): วิสารออดิ์คาร์

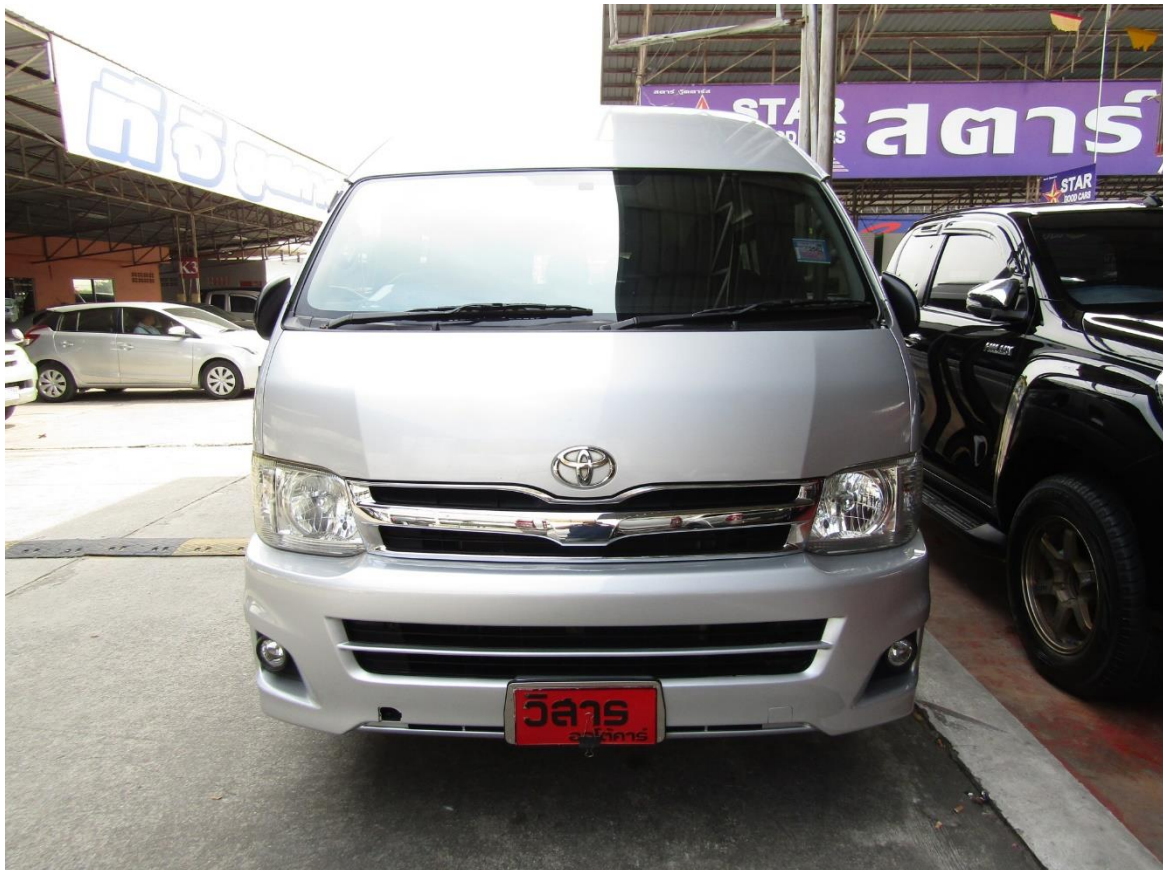
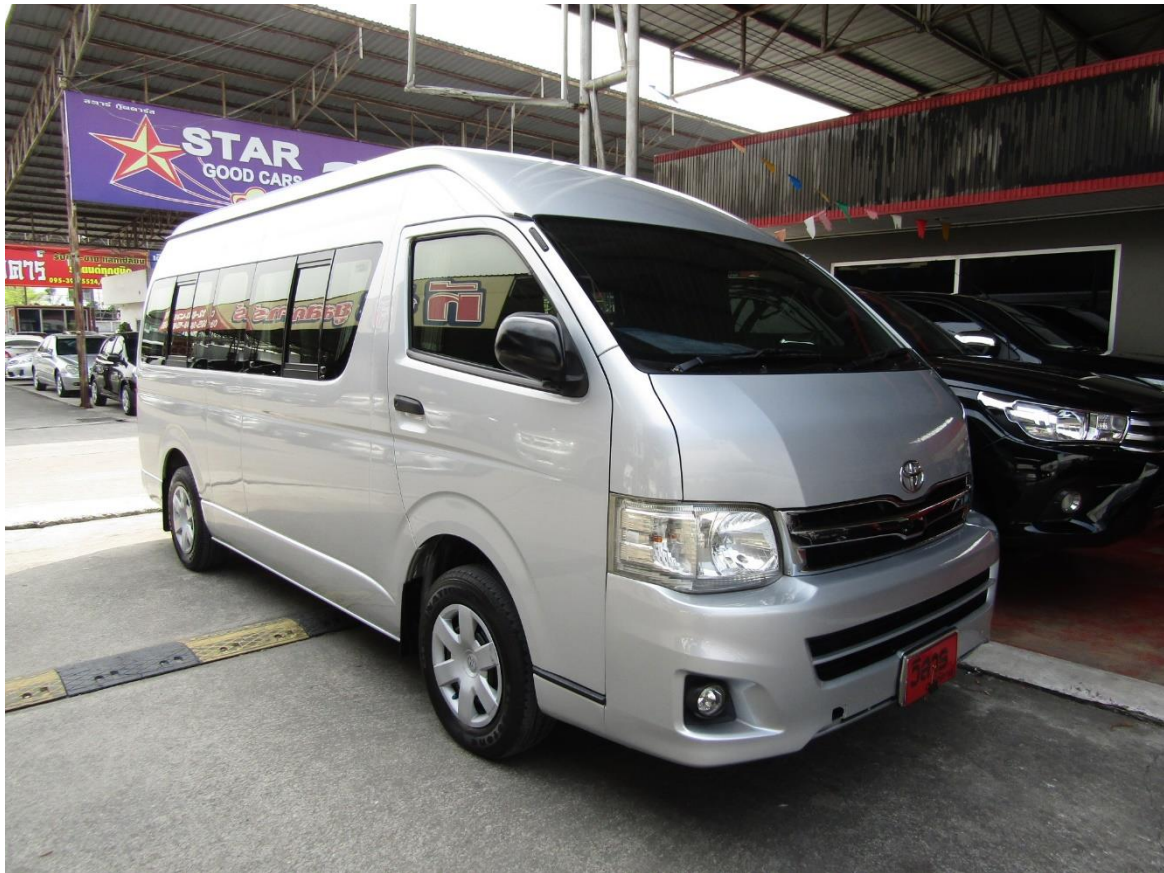
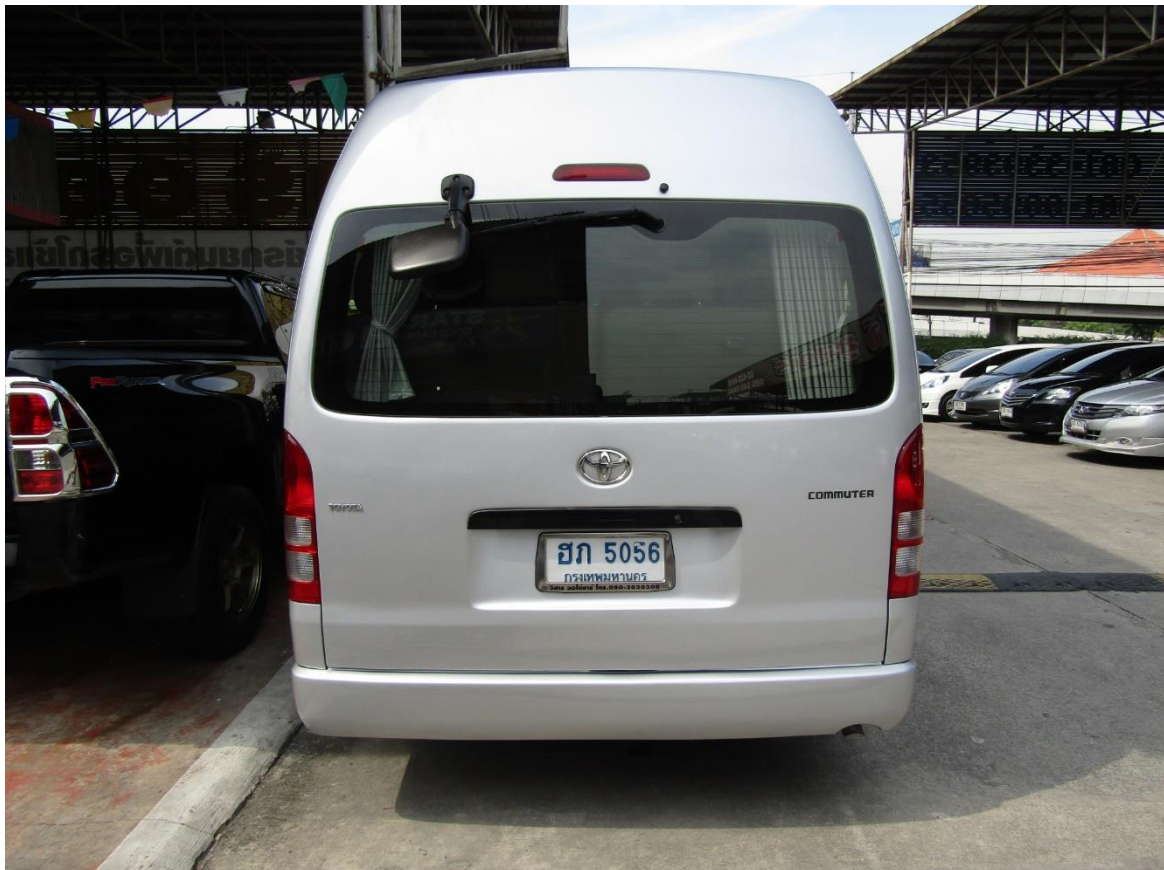
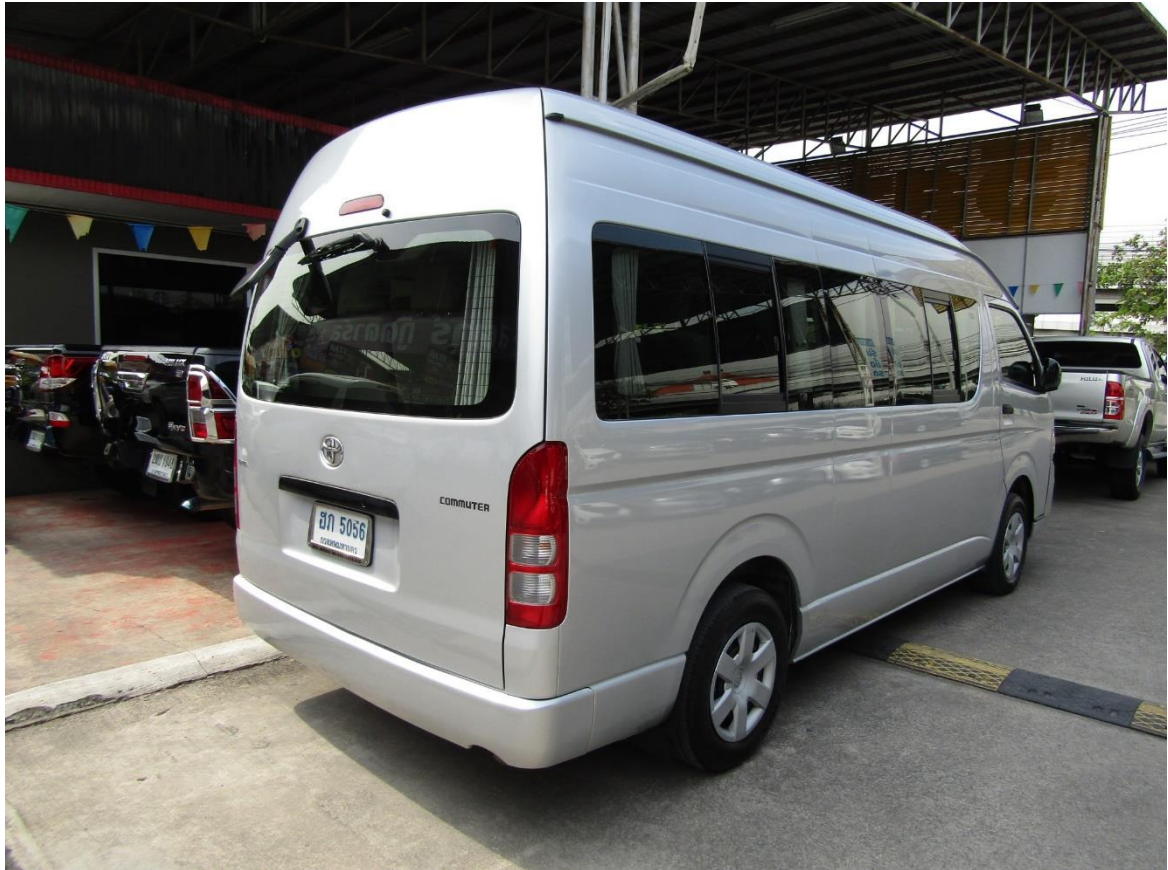
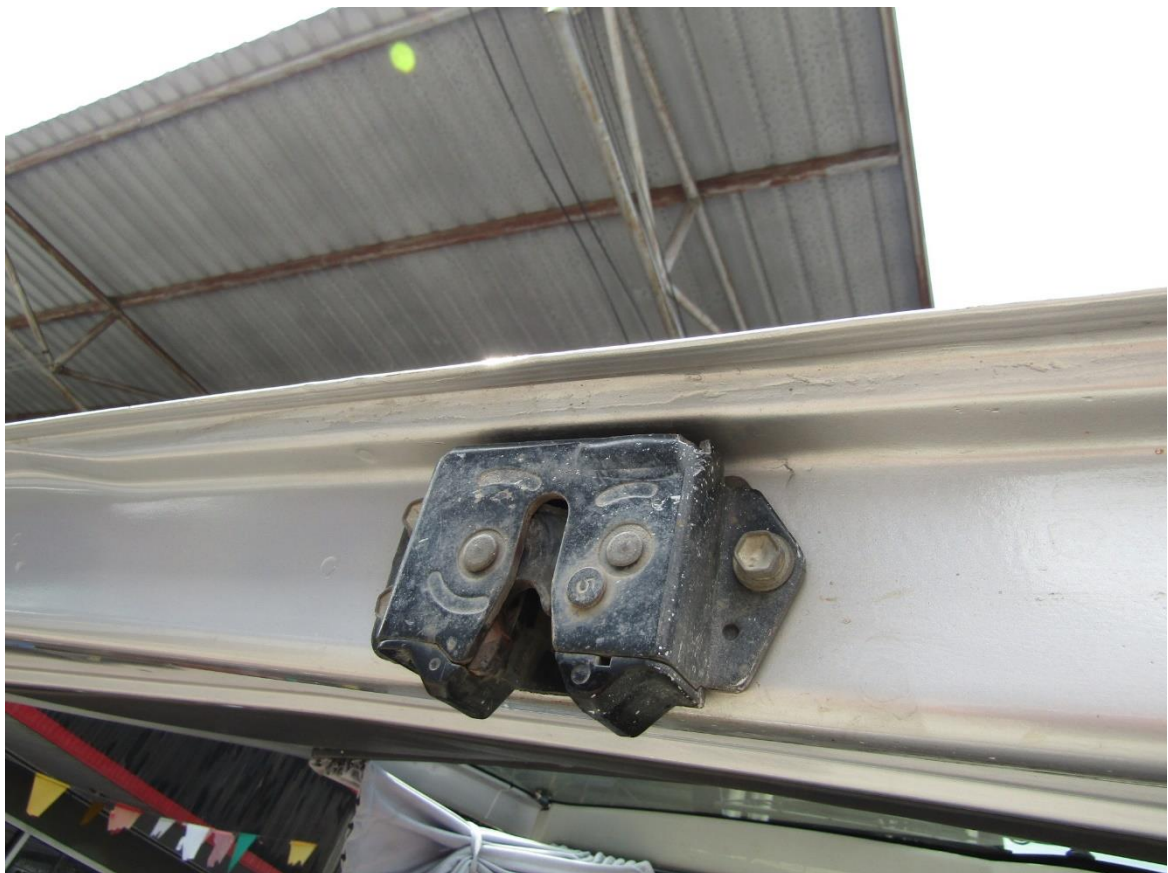
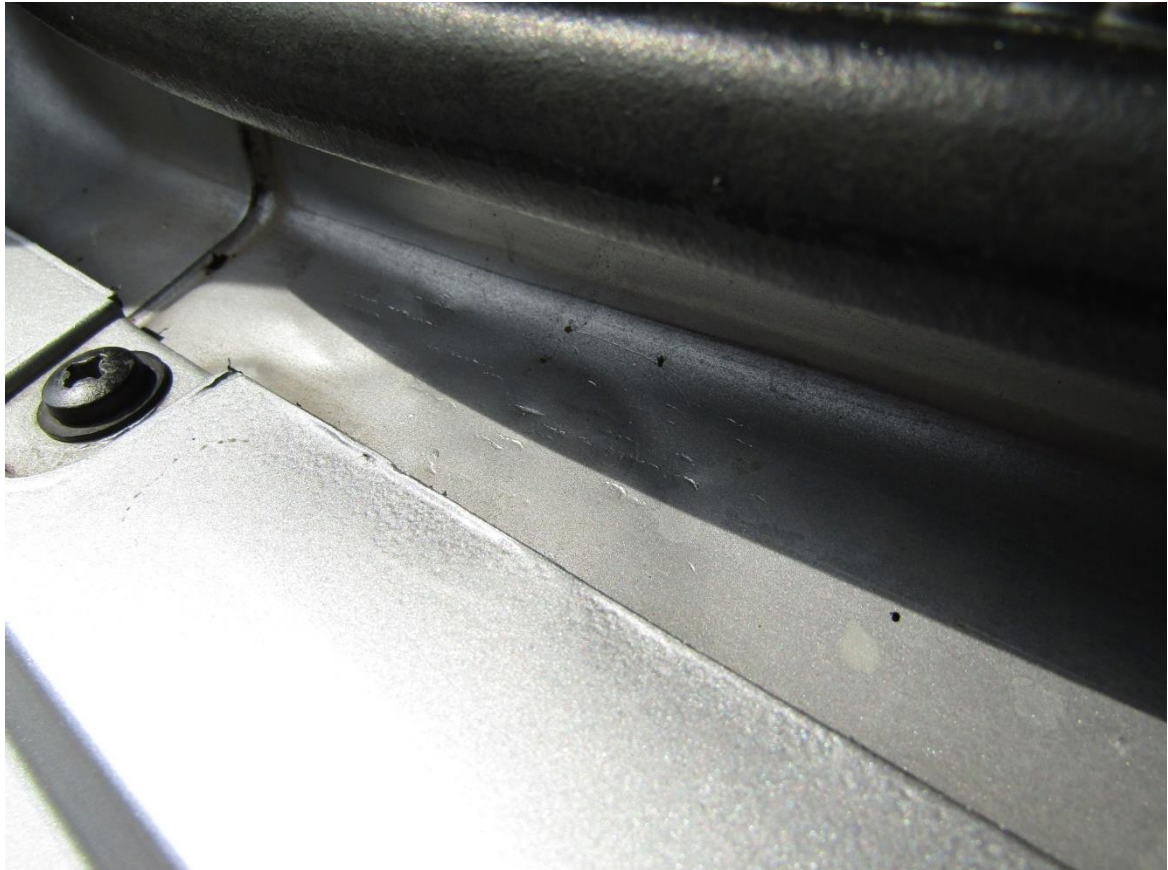
ภาพภายนอก - Exterior Visual Details:

ประตูท้าย,ฝากระโปรงท้าย Rear Tail Gate	ผิดปกติมีการแก้ไข

อื่นๆเพิ่มเติม Others	แผงท้ายด้านล่างผิดรูป

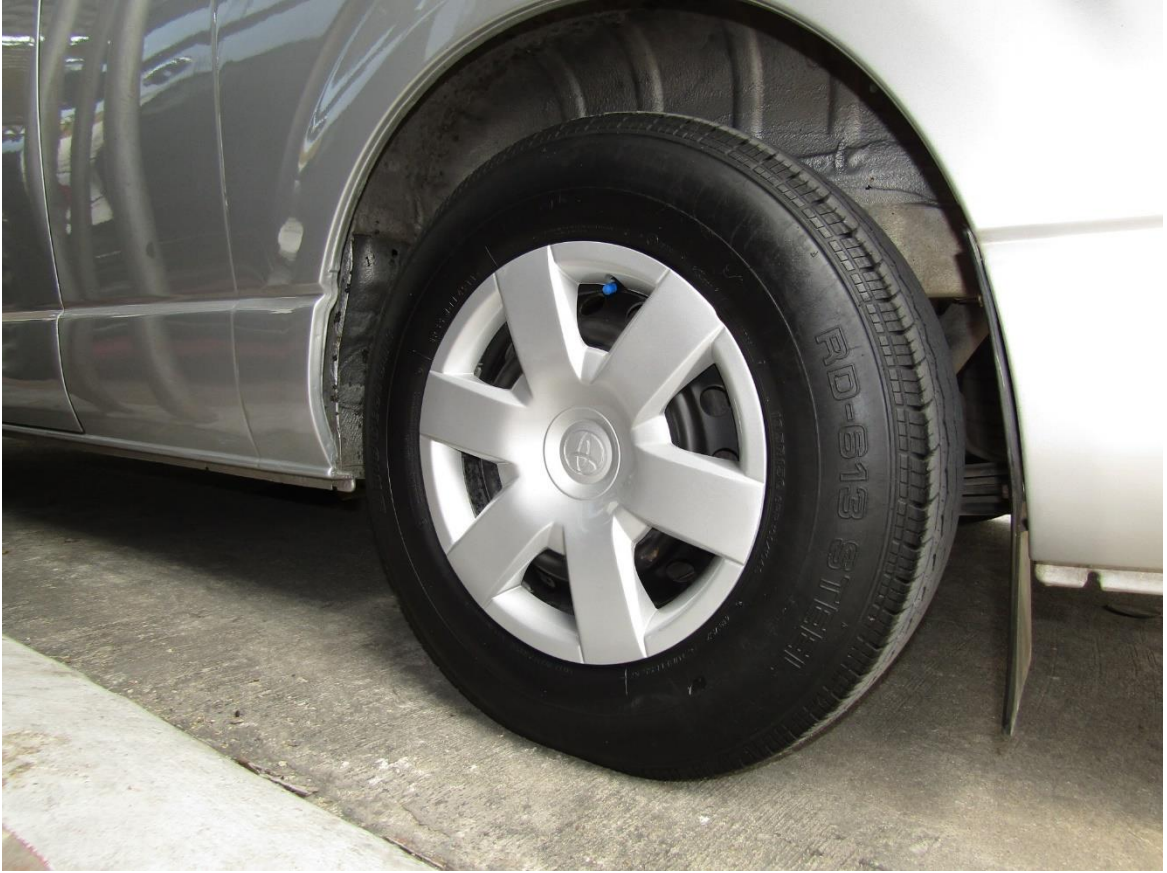
ภาพโดยรวมของยาง ล้อ และ เบรค - Tyres, Wheels & Brakes Visual Details:

จานดิสเบรค Brake Discs (Front/Rear)	ควรเจียจานเบรคครั้งต่อไปที่เปลี่ยนผ้าเบรค

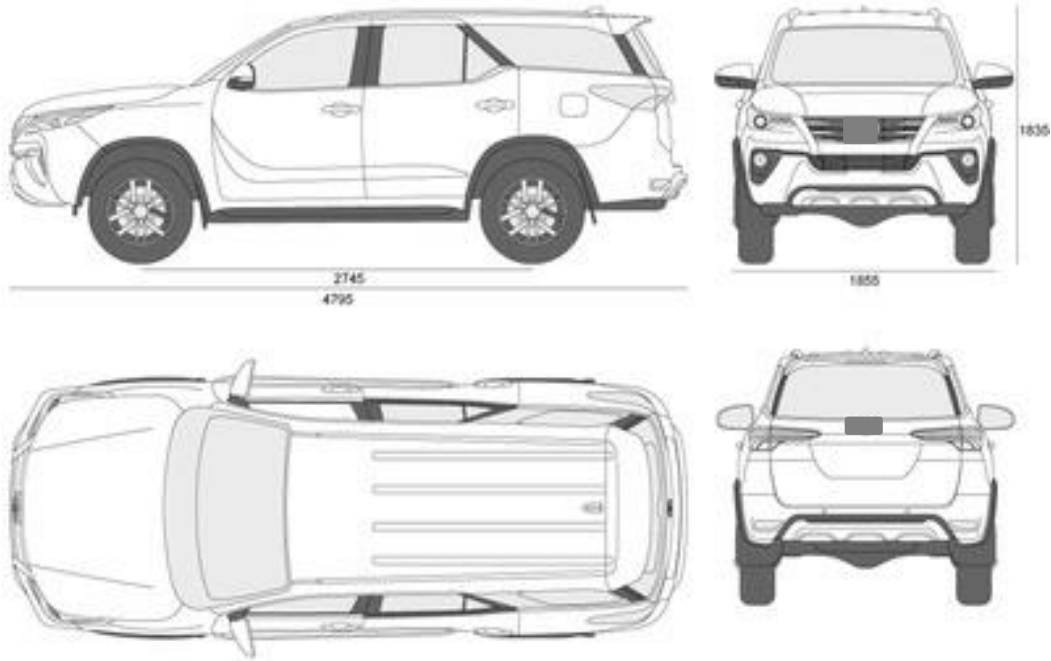
ความหนาสีรถบรค SUV, MPV - Paint Thickness on SUV, MPV vehicle:

ชิ้นส่วนยานยนต์ (Car Part)	ความหนาสี Paint Thickness (µm)			
	P1	P2	P3	Average
Front Wing (RH)	123	105	106	111
Front Wing (LH)	116	103	114	111
Front Door (RH)	92	102	102	99
Front Door (LH)				
Rear Door (RH)	265	260	260	262
Rear Door (LH)	373	214	212	266

ชิ้นส่วนยานยนต์ (Car Part)	ความหนาสี Paint Thickness (µm)			
	P1	P2	P3	Average
Rear Wing (RH)	113	192	167	157
Rear Wing (LH)	373	397	443	404
Front Bumper				
Rear Bumper				
Bonnet	107	109	117	111
Roof	85	87	90	87
Boot/Tail Gate	522	747	480	583
