1022/0095-55

Toyota Fortuner 3.0 V 4WD SUV

Nov 2, 2022

Vehicle Inspection Report

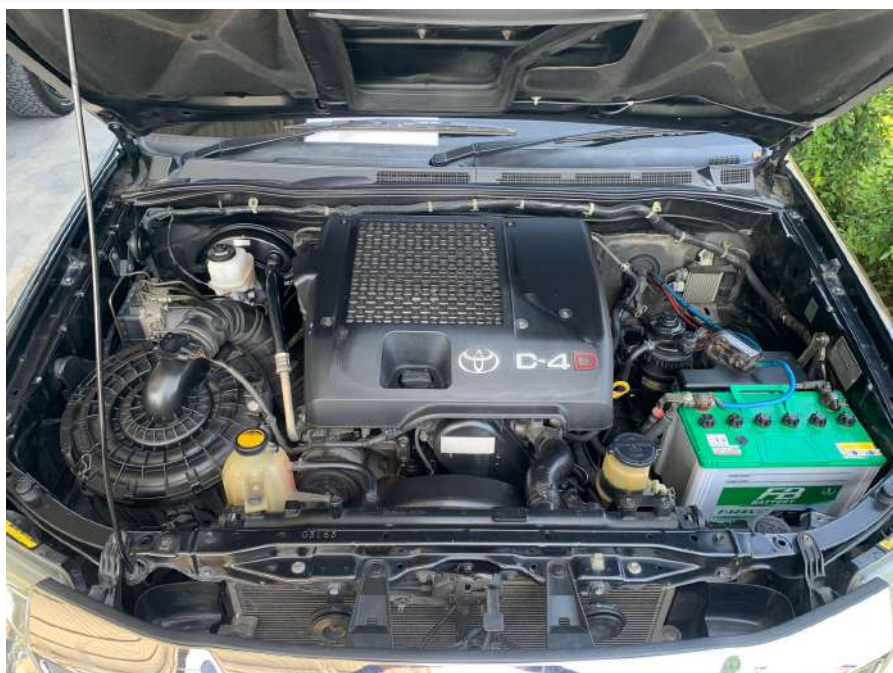
ภาพห้องเครื่อง

4.1 เครื่องยนต์ไม่พบการรั่วซึม No any leak on engine

4.10 การรั่วไหลของน้ำมัน Fluid Leaks

Voltage	12.36	V
Rating	500	CCA
Current	508	CCA
Internal resistance	5.33	mΩ
State of Charge	56	%
State of Health	94	%
Status	GREAT

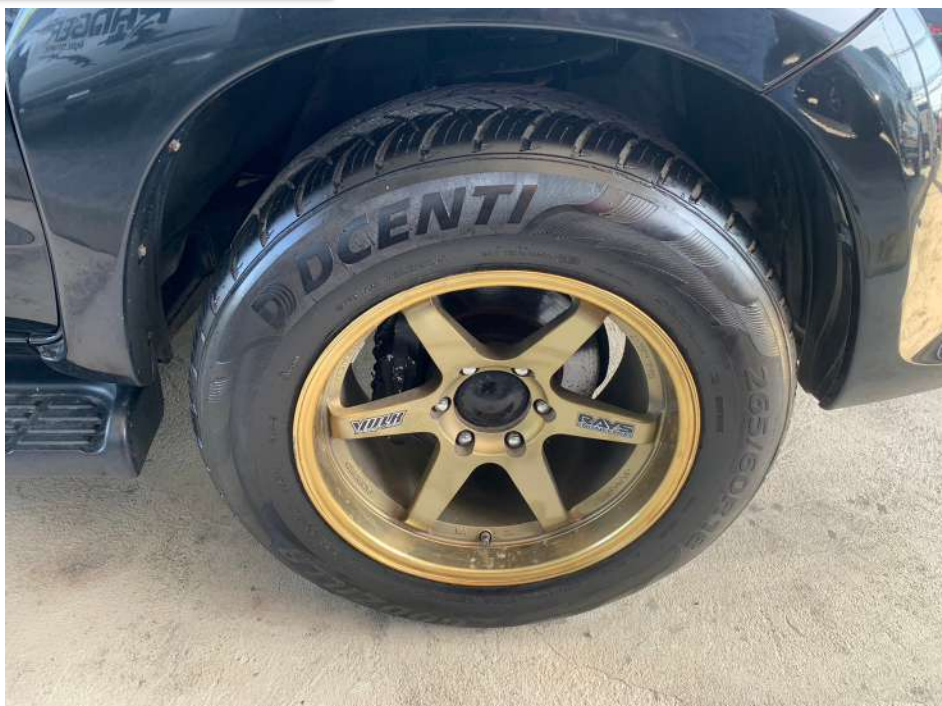
ขอบยาง ล้อ

ดี (Good)

28/19

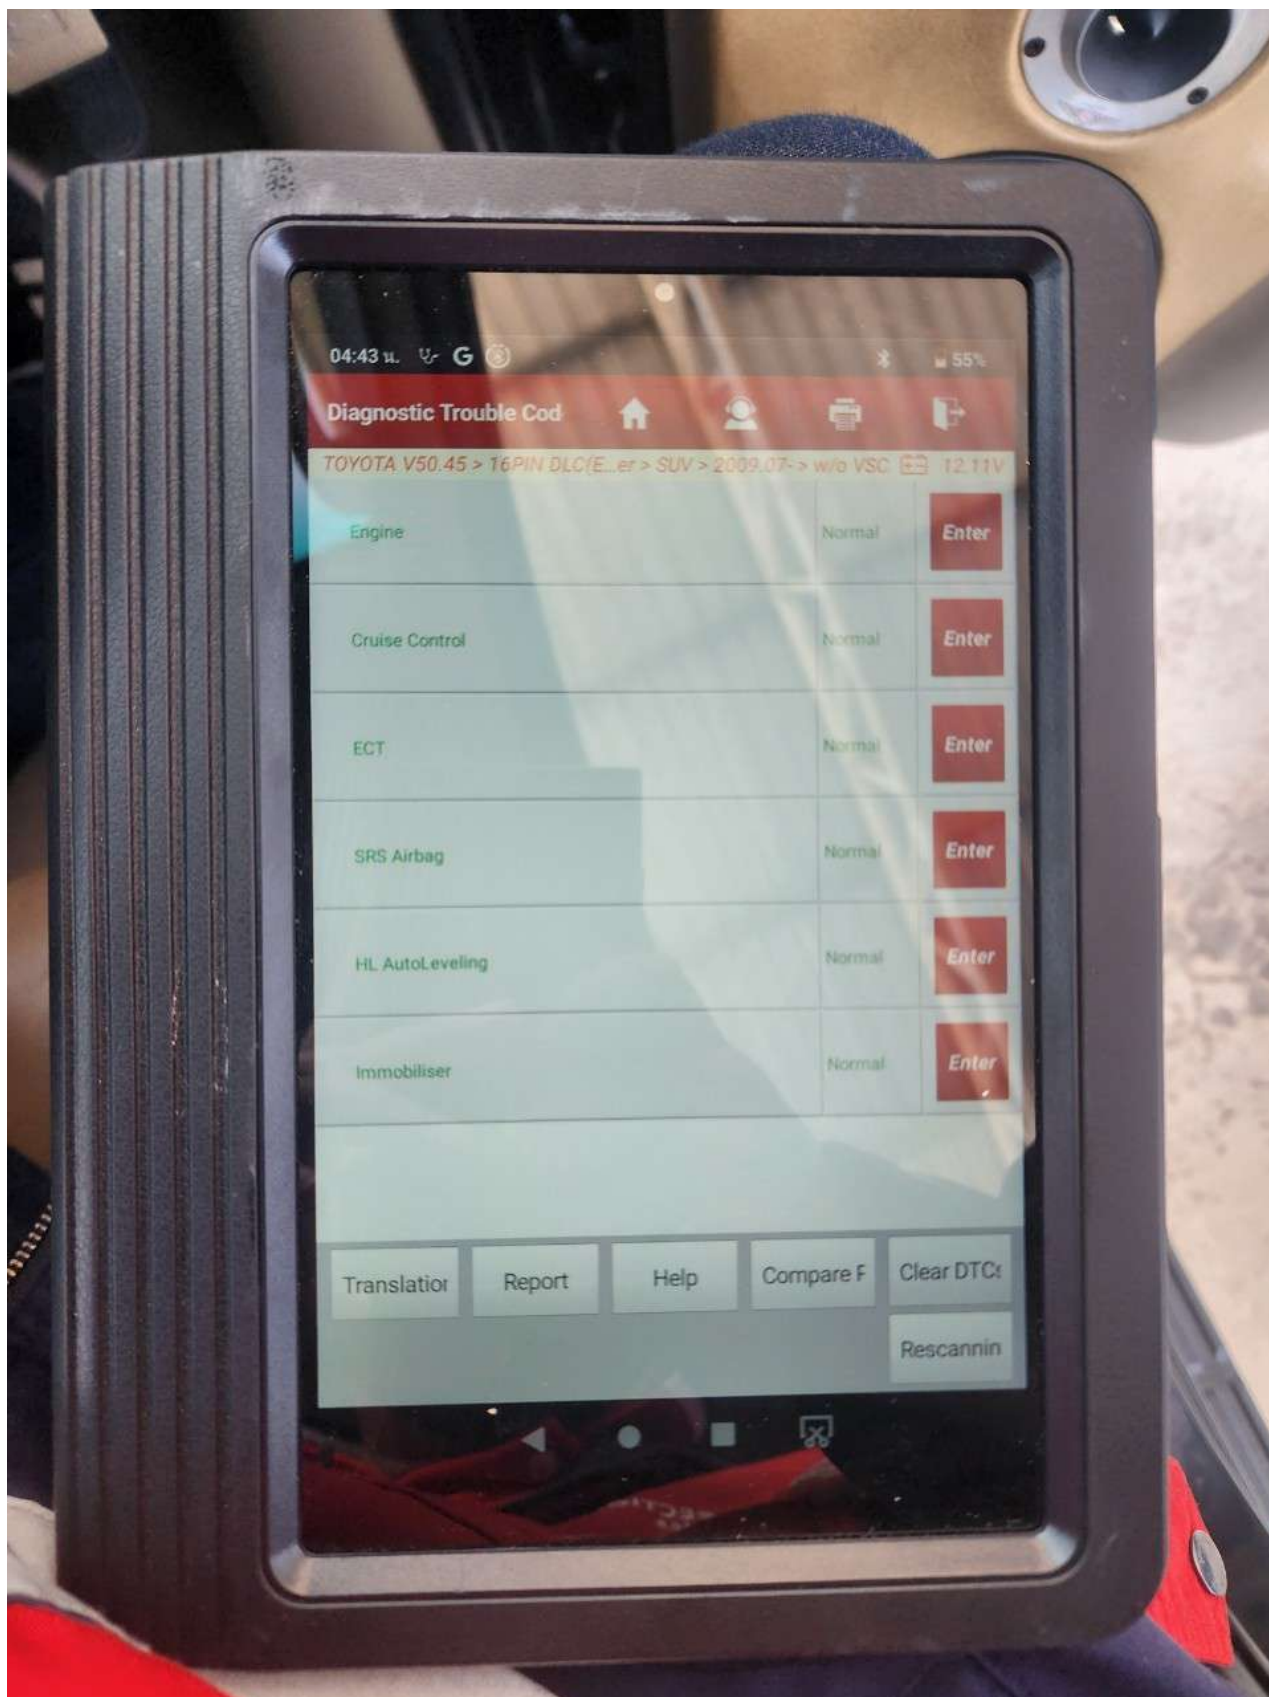
ภาพ OBD

ดี (Good)
