Vehicle Inspection Report

ยี่ห้อ/รุ่น (Brand/Model): TOYOTA CAMRY HYBRID	วันที่ตรวจสอบรถยนต์ (Date of Inspection): 13-09-61
หมายเลขตัวถัง (VIN): MR053CK5004012836	เลขคำขอบริการ (Job No.): I017/092-107
หมายเลขเครื่องยนต์ (Engine No.): 2AR U040884	<p>Vehicle Picture:</p>  
ปีที่ผลิต (Build Date): 2013	
สีรถ (Color): เทา	
ระยะทางการใช้งาน (Mileage): 158,221 ก.ม.	
หมายเลขทะเบียน (No. Plate): 2กธ 5813	
วันครบกำหนดชำระภาษี (Registration Expiry): 2 ก.ย.61	
ชื่อลูกค้า Customer Name: 54 นิวัฒน์	
ที่อยู่ (Address): ราชพฤกษ์	
โทรศัพท์ (Tel):	
สถานที่ตรวจสอบรถ (Inspection Place): 54 นิวัฒน์

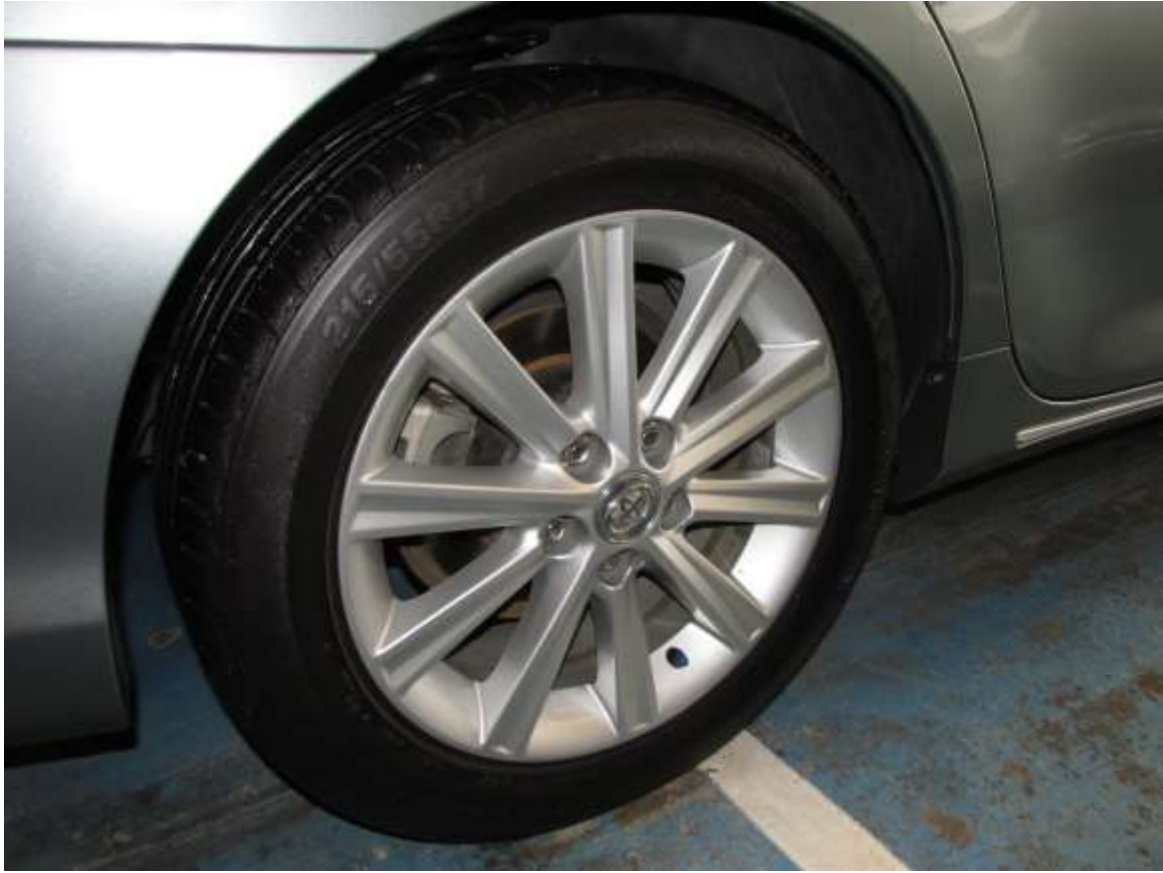
ภาพโดยรวมของยาง ล้อ และ เบรค - Tyres, Wheels & Brakes Visual Details:

จานดิสเบรค Brake Discs (Front/Rear)	ควรเจียจานเบรคครั้งต่อไปที่เปลี่ยนผ้าเบรค
