Vehicle Inspection Report

สรุปผลการตรวจสอบ (Inspection Summary)

ยี่ห้อ/รุ่น (Make/Model): MITSUBISHI PAJERO SPORT	วันที่ตรวจสอบรถยนต์ (Date of Inspection): 6.3.61
เลขตัวถัง (VIN): MMTGYKG40ED000257	เลขคำขอบริการ (Job No.) : IO18/0027-015
เลขเครื่องยนต์ (Engine No.): 4D56UCEU8581	Vehicle Picture:  
ปีผลิต (Build Date): 2013	
สี (Color): ดำ	
เลขไมล์ (Mileage): 75344	
เลขทะเบียน (No. Plate): 3กค 6092	
ทะเบียนหมดอายุ (Registration Expiry): 13 มี.ค 61	
ชื่อลูกค้า Customer Name: BB Smart Car 1	
ที่อยู่ (Address):	
โทรศัพท์ (Tel):	
สถานที่ตรวจสอบรถ (Inspection Place): BB Smart Car 1

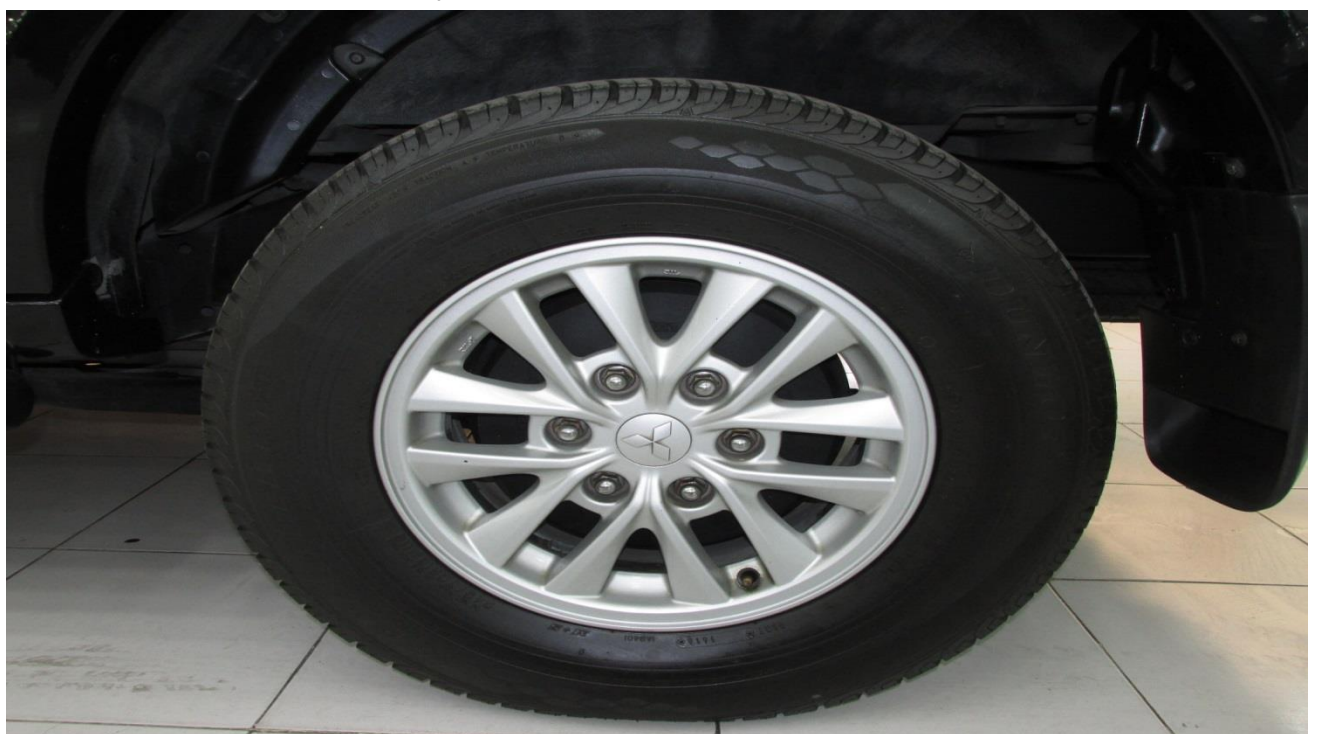
ภาพโดยรวมของยาง ล้อ และ เบรค - Tyres, Wheels & Brakes Visual Details:

สภาพยางรถยนต์, เดือน/ปี ผลิต Tyres Appearance, Year	ปียางผลิต 1216 ยางสภาพดี
 	สภาพล้อรถ Wheel Rims Appearance	สภาพดีตามอายุการใช้งาน
 	ยางอะไหล่ และล้อ Spare Tyre & Rim	มีประจำรถ

ก้ามเบรค และท่อน้ำมัน Brake Hose Callipers & Pipes	สภาพปกติไม่พบการรั่วซึม
 	ผ้าเบรค (หน้า/หลัง) Brake Pads (Front/Rear)	สภาพดีตามอายุการใช้งาน
 	จานเบรค Brake Discs (Front/Rear)	ควรเจียจานเบรคครั้งต่อไปที่เปลี่ยนผ้าเบรค
 	ดรัมเบรคล้อหลัง Brakes and Drums any No Leakage	สภาพดีตามอายุการใช้งาน
 	การทำงานของเบรคมือ Park Brake function	ระยะการทำงานปกติ
 	คำแนะนำอื่นๆ Other	N/A
