1023/0390-12

Mercedes-Benz C350 2.0 e AMG Dynamic

Vehicle Inspection Report สรุปผลการตรวจสภาพรถ (Inspection Summary)

Dec 18, 2023

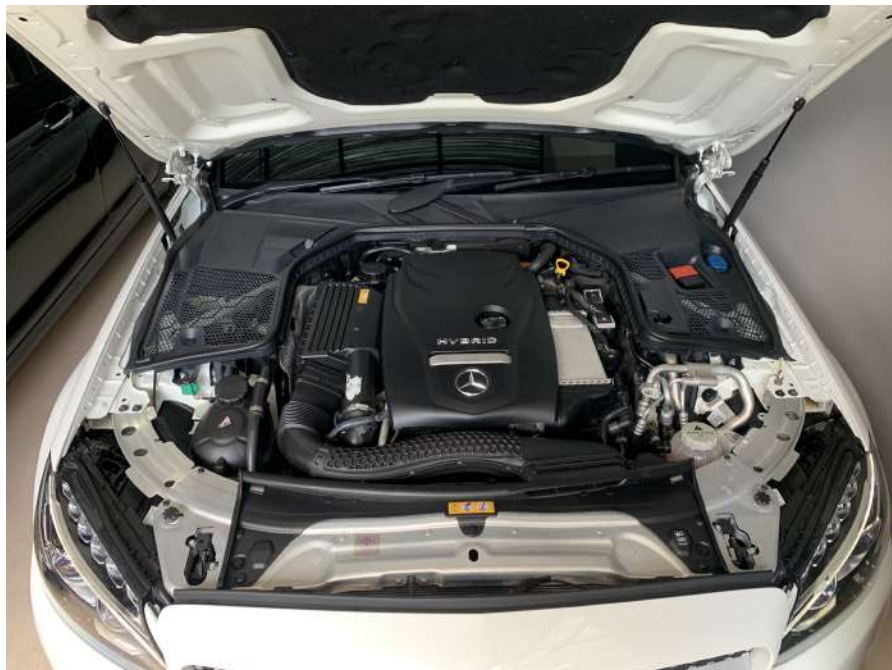
ภาพห้องเครื่อง

Voltage	13.83	V
Rating	700	CCA
Current	1348	CCA
Internal resistance	2.07	mΩ
State of Charge	100	%
State of Health	100	%
Status	GREAT

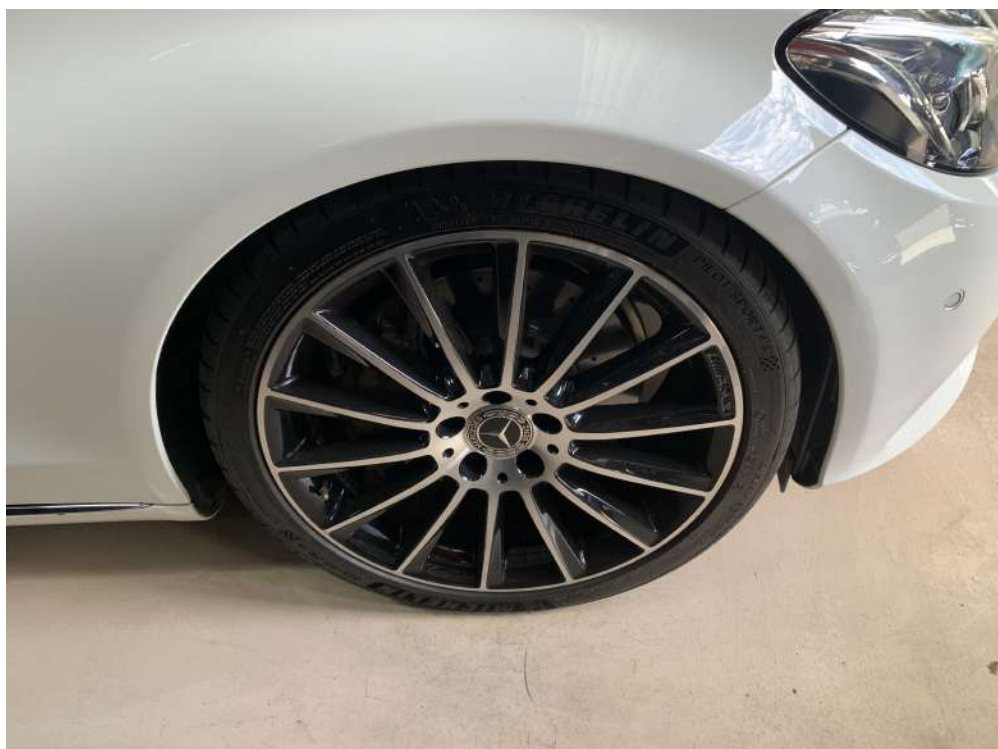
ขอบยาง ล้อ

51/22
