1022/0099-18

Toyota Hilux Revo 2.4 DOUBLE CAB Preru...

Nov 22, 2022

Vehicle Inspection Report สรุปผลการตรวจสภาพรถ (Inspection Summary)

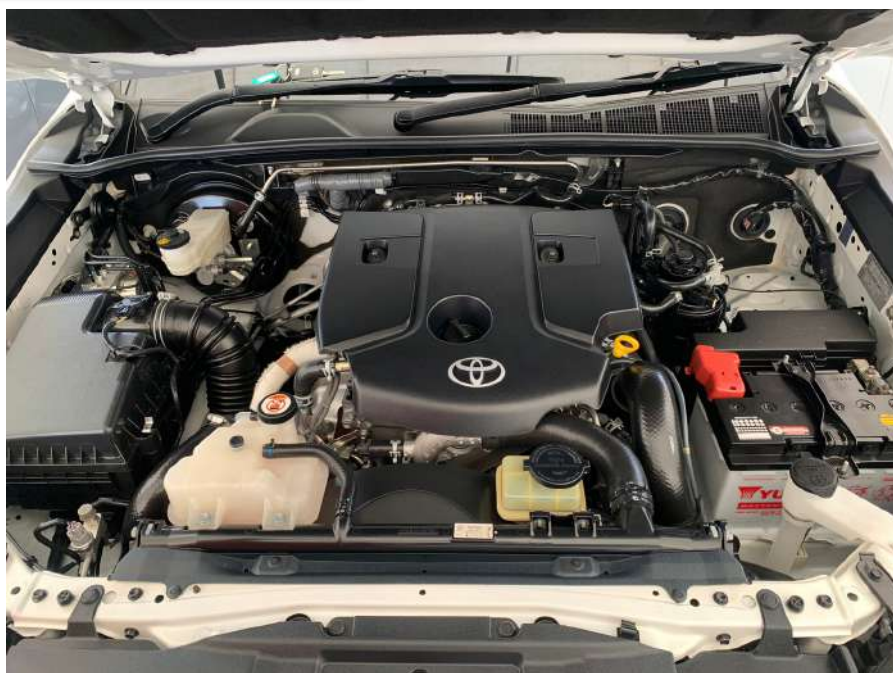
ภาพห้องเครื่อง

Voltage	12.46	V
Rating	600	CCA
Current	700	CCA
Internal resistance	3.99	mΩ
State of Charge	80	%
State of Health	100	%
Status	GREAT

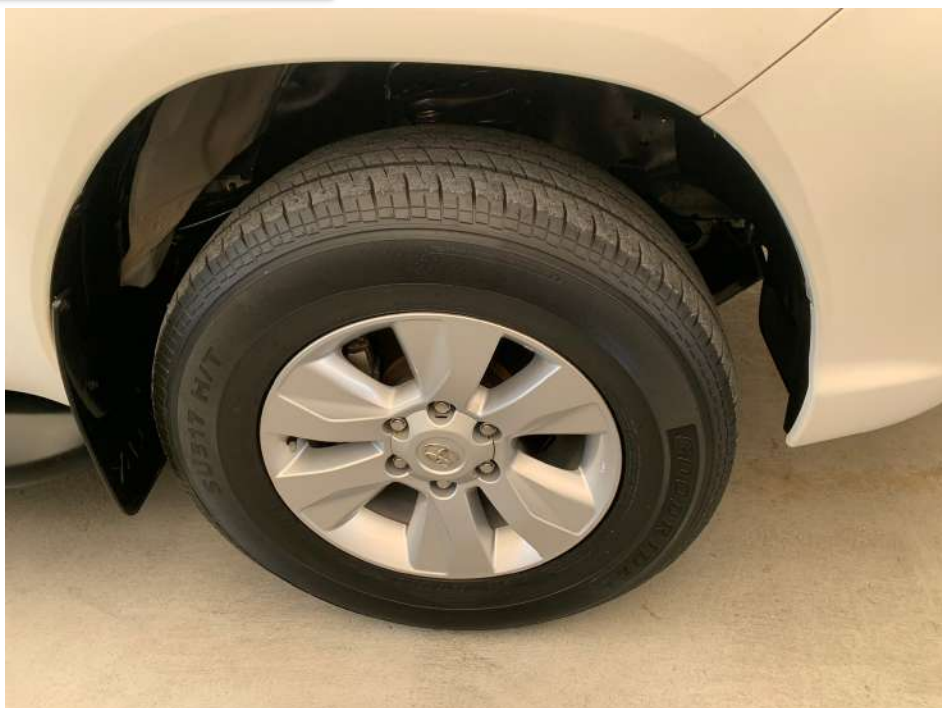
ขอบยาง ล้อ

05/20

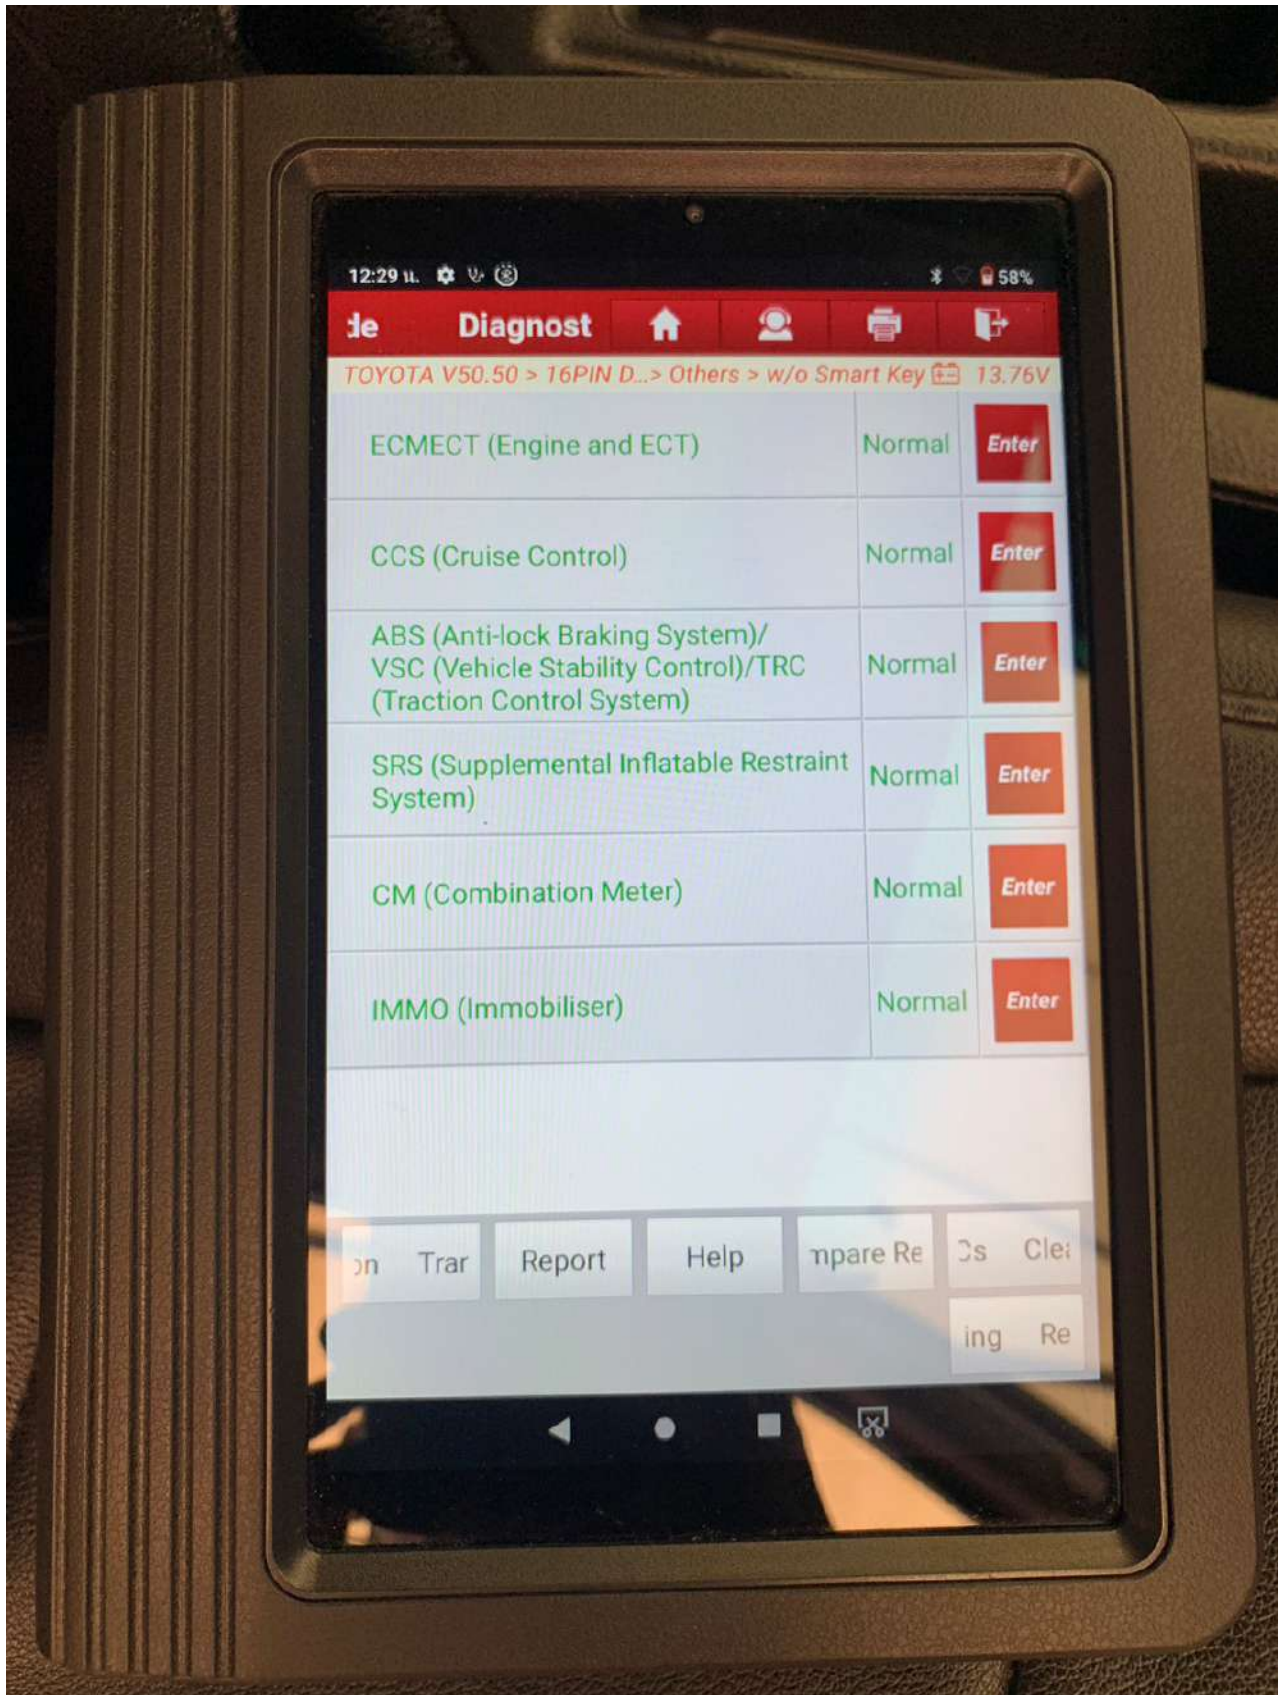
ภาพ OBD

2.17 การวินิจฉัยผ่านทาง OBD2 On-Board Diagnostics (OBD)

ดี (Good)
