Vehicle Inspection Report

| ยี่ห้อ/รุ่น (Make/Model): TOYOTA INNOVA | วันที่ตรวจสอบรถยนต์ (Date of Inspection): 4.4.61 |
| เลขตัวถัง (VIN): MHFXW42G602269465 | เลขคำขอบริการ (Job No.) : I018/0110-019 |

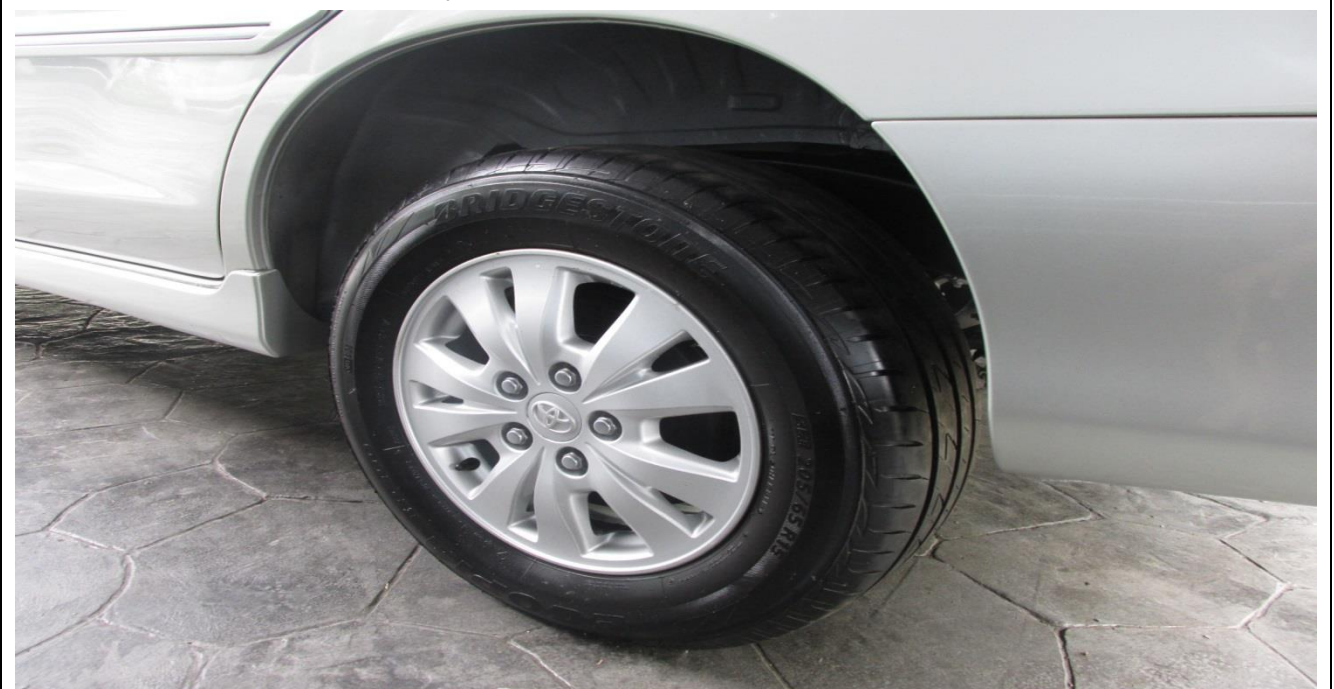
ภาพโดยรวมของยาง ล้อ และ เบรค - Tyres, Wheels & Brakes Visual Details:

| | สภาพยางรถยนต์, เดือน/ปี ผลิต Tyres Appearance, Year | ปียางผลิต 3816 ยางสภาพใหม่ |
| | จานเบรค Brake Discs (Front/Rear) | ควรเจียจานเบรคครั้งต่อไปที่เปลี่ยนผ้าเบรค |
