Vehicle Inspection Report

สรุปผลการตรวจสอบ (Inspection Summary)

ยี่ห้อ/รุ่น (Brand/Model): HONDA CIVIC 1.8 AT	วันที่ตรวจสอบรถยนต์ (Date of Inspection): 6-11-61
หมายเลขตัวถัง (VIN): MRHFB2620FP102895	เลขคำขอบริการ (Job No.) : I018/0191-007
หมายเลขเครื่องยนต์ (Engine No.): R18Z15005656	Vehicle Picture:  
ปีที่ผลิต (Build Date): 2015	
สีรถ (Color): เทา	
ระยะทางการใช้งาน (Mileage): 124,008 ก.ม.	
หมายเลขทะเบียน (No. Plate): 4กม 3301	
วันครบกำหนดชำระภาษี (Registration Expiry): 23 ก.ย. 62	
ชื่อลูกค้า Customer Name: REGENT HOME CAR รีเจนท์ โฮม คาร์	
ที่อยู่ (Address): รัชดาฯ-ห้วยขวาง-ลาดพร้าว-เพชรบุรีตัดใหม่	
โทรศัพท์ (Tel):	
สถานที่ตรวจสอบรถ (Inspection Place): REGENT HOME CAR รีเจนท์ โฮม คาร์

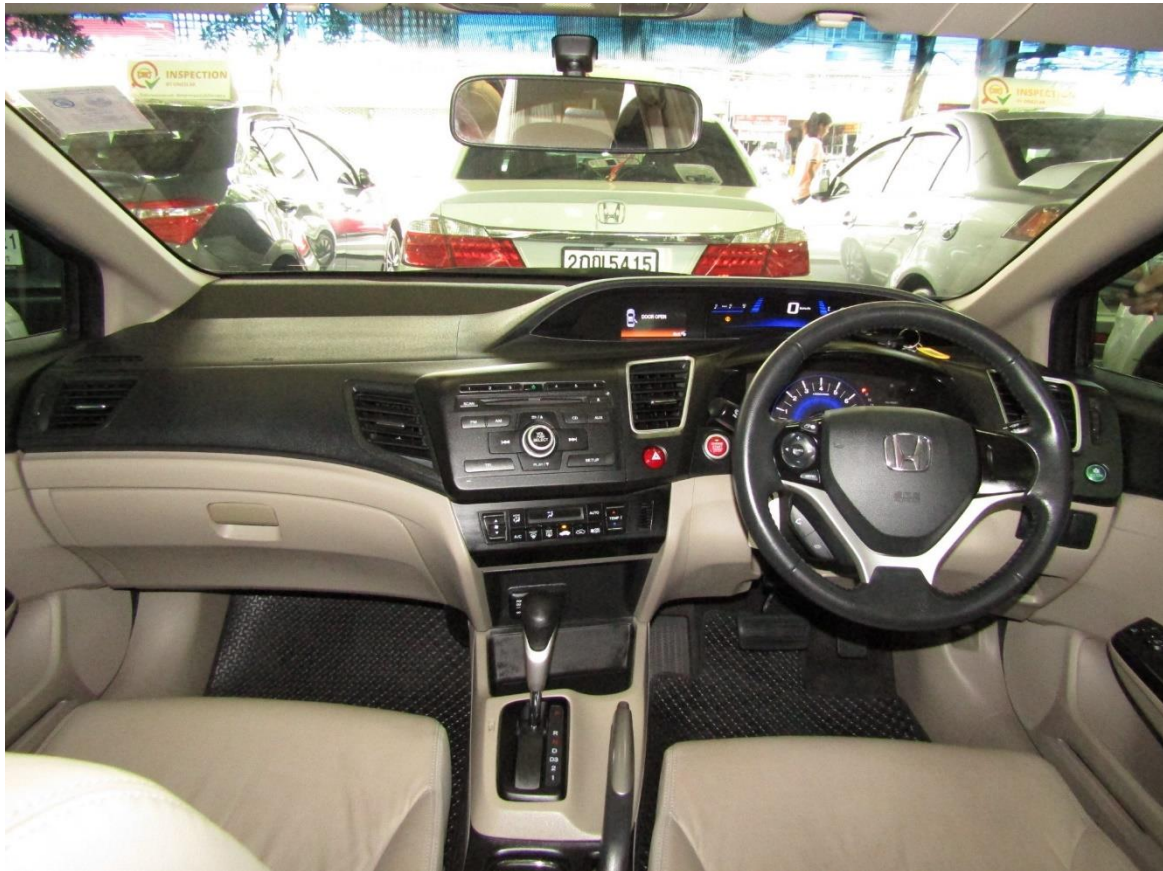
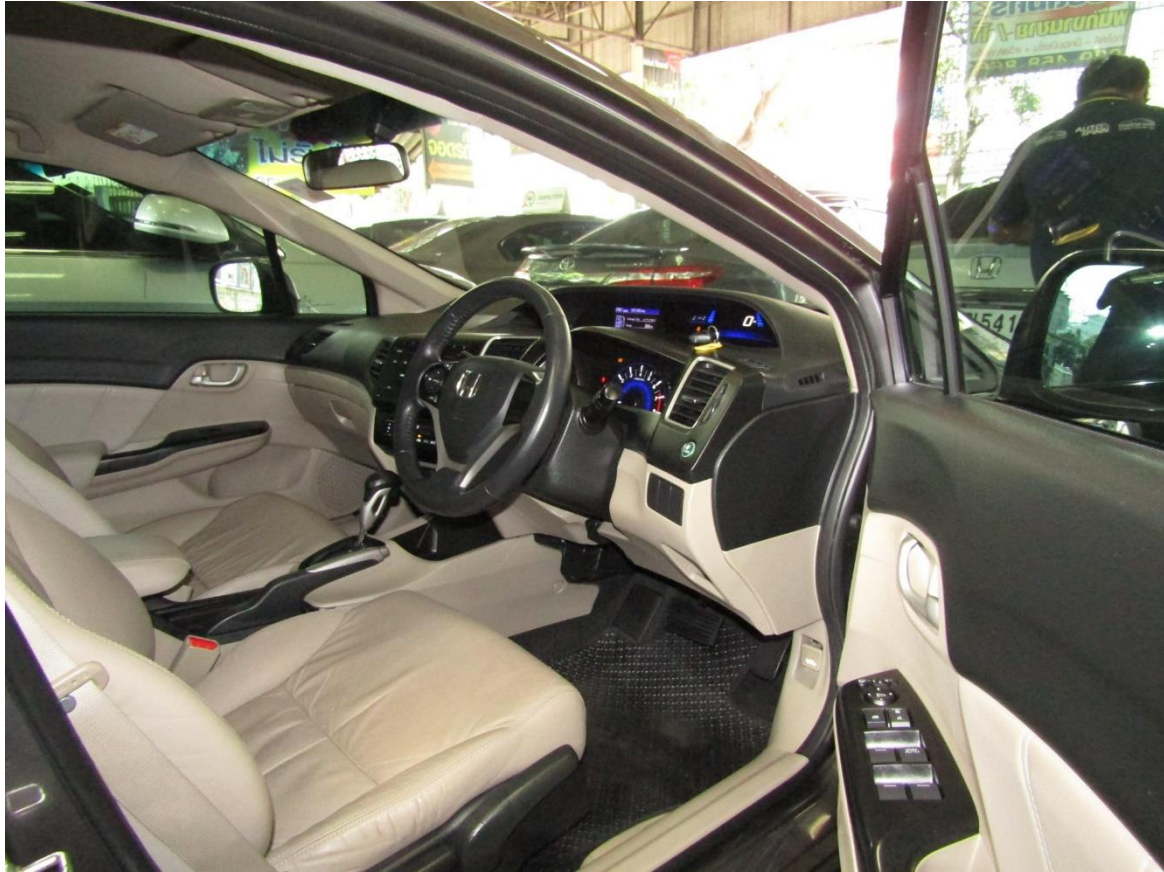
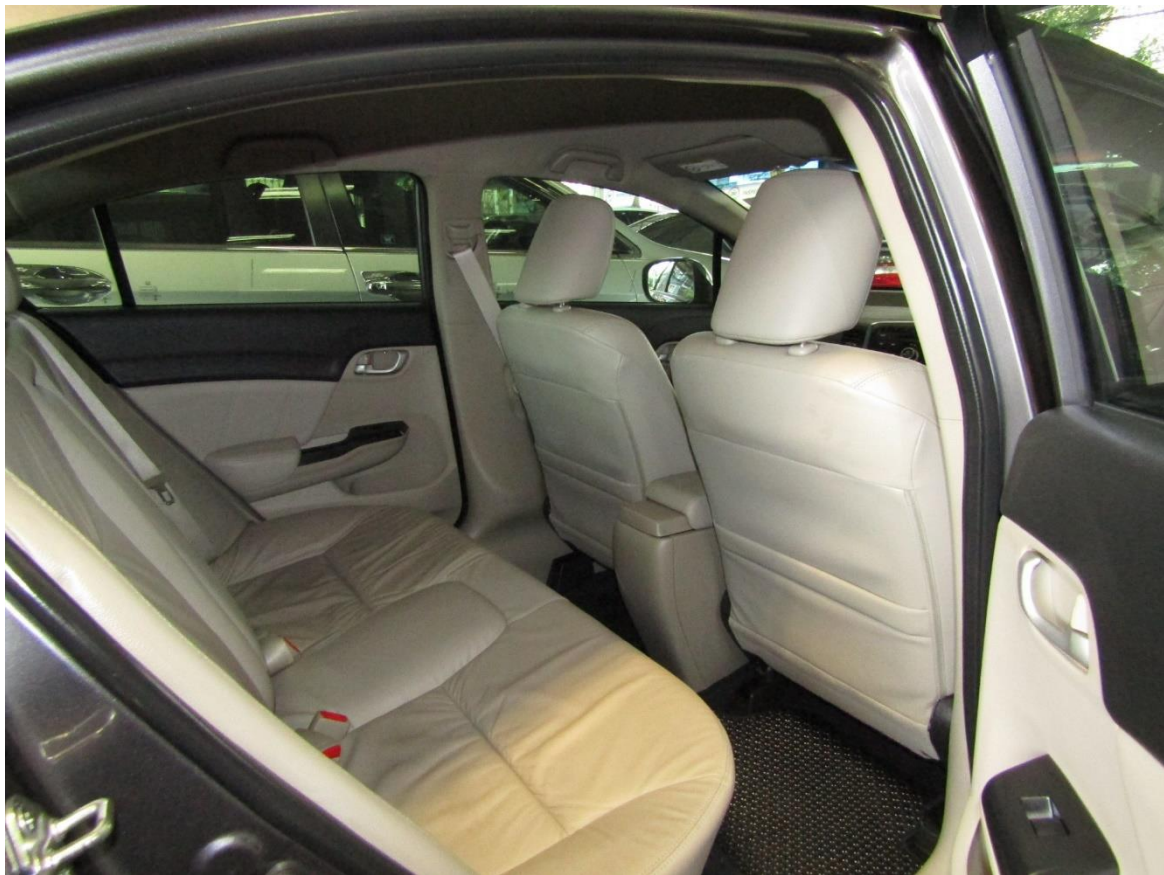
ภาพภายในด้านหน้า หลัง และ จุดบกพร่อง - Interior Visual Details (Front, Rear and/or Defect):

ที่นั่ง สภาพ Seat Appearance	สภาพตามอายุการใช้งาน

เข็มขัดนิรภัย Seat Belts	สภาพตามอายุการใช้งาน

แผงคอนโซล Other Trims	สภาพตามอายุการใช้งาน

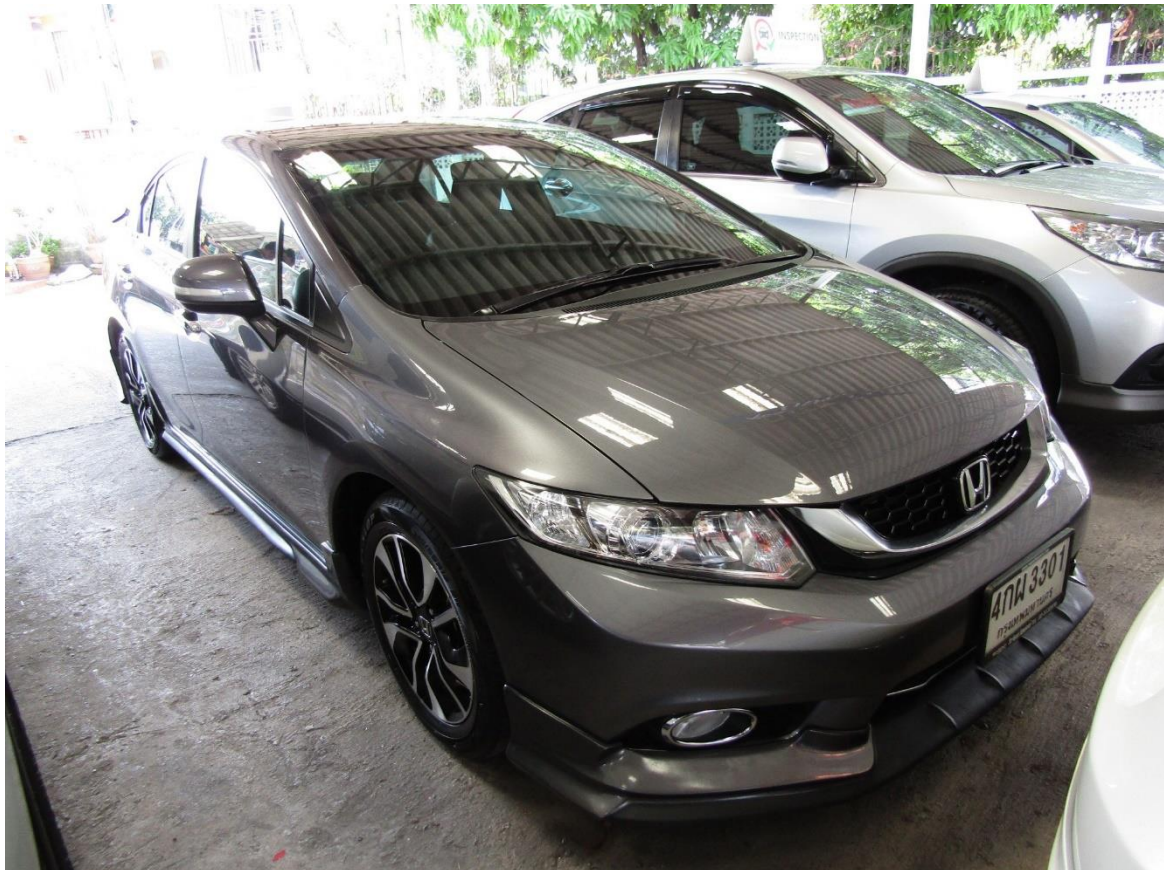
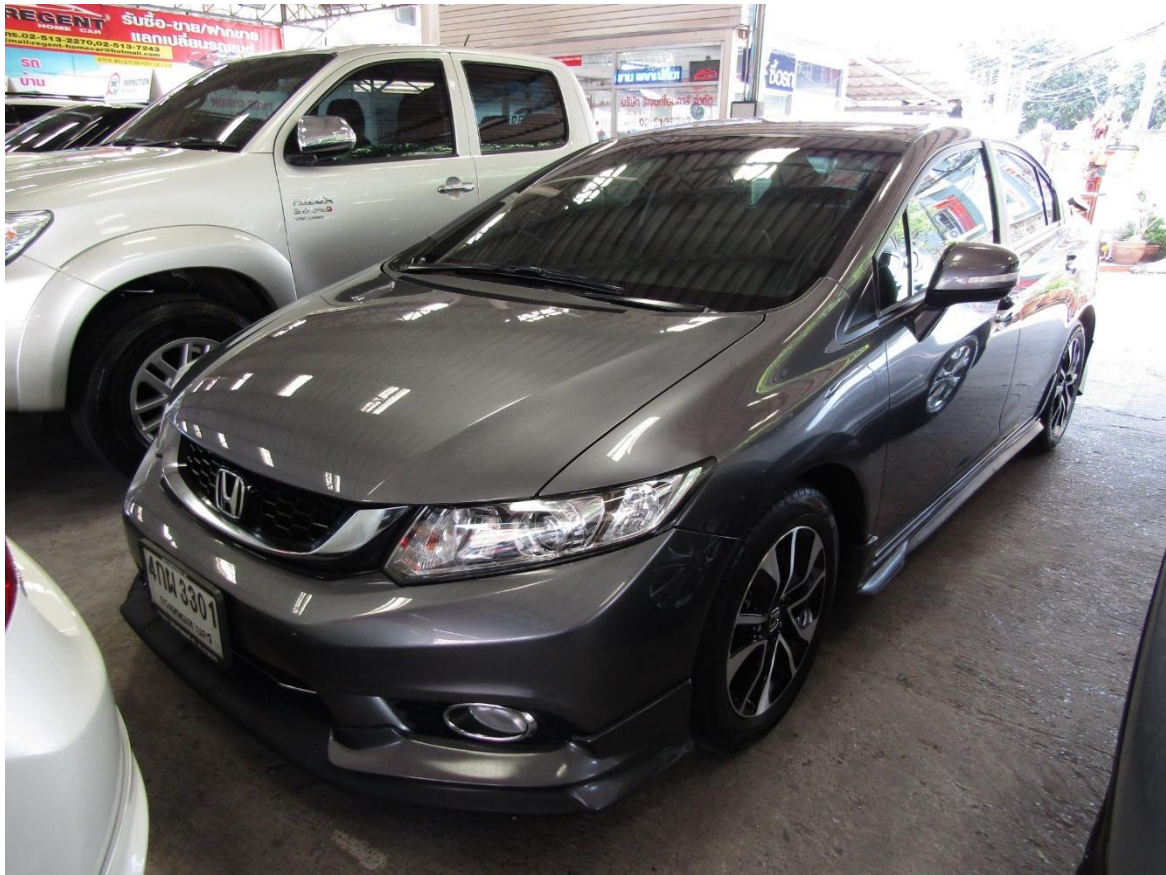
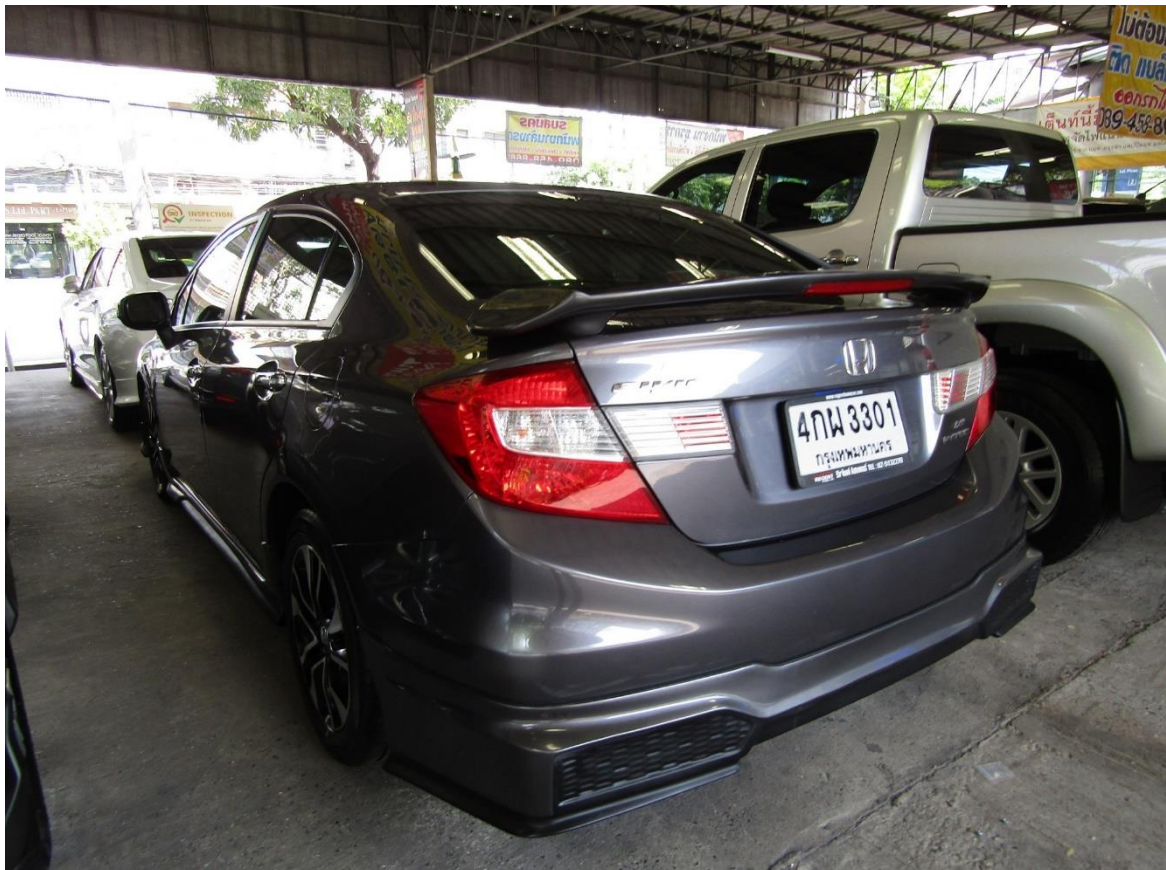
ภาพภายนอก - Exterior Visual Details:

กันชนหน้า Front Bumper	สภาพดี
 	คาน รับกันชนหน้า (ขวา) Front Side Member (Right) Appearance	สภาพดี
 	คาน รับกันชนหน้า (ซ้าย) Front Side Member (Left) Appearance	สภาพดี
 	กระจังหน้ารถ Front Grill	สภาพดี
 	ชุดคานหน้ารับหม้อน้ำ Radiator Core Support	สภาพดี
 	ฝากระโปรงหน้ารถ Bonnet	สภาพดี
 	ฝาห้องเครื่องด้านหน้า Cowl Panel Fire Wall	สภาพดี
 	กระจกบังลมหน้า Windshield	สภาพดี
 	หลังคา Roof	สภาพดี
 	สภาพ และการทำงาน หลังคาชั้นรูฟ หลังคาเปิดประทุน Sunroof/Convertible functional and appearance	N/A
 	แก้มบังโคลนหน้าขวา Front Right Wing	สภาพดี
 	ประตูหน้าขวา Front Right Door	สภาพดี
 	กระจกมองข้างขวา Right Rear Mirror	สภาพดี
 	ประตูหลังขวา Rear Right Door	สภาพดี

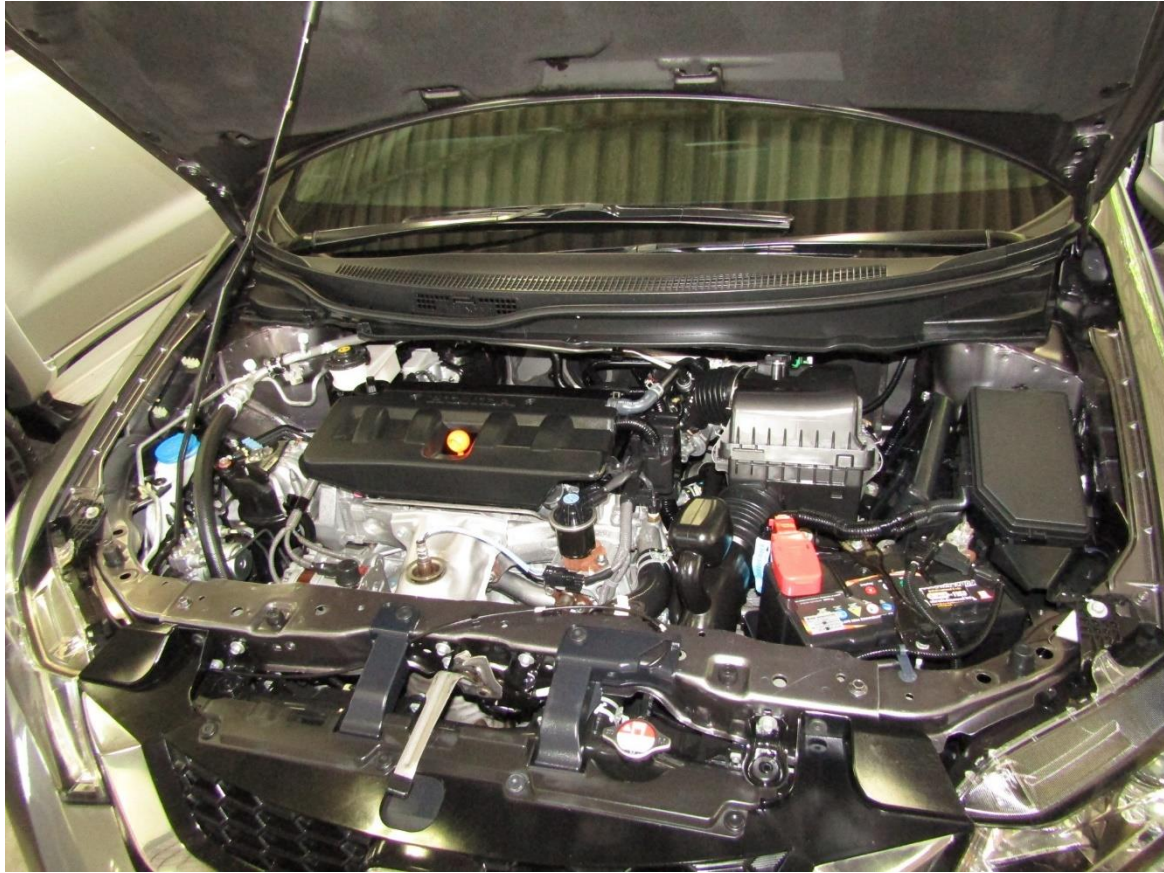
ภาพห้องเครื่อง - Engine Bay Visual Details:

เครื่องยนต์ไม่พบการรั่วซึม No any leak on engine	ใช่

ระดับของเหลว Fluid Level	อยู่ในระดับปรกติ

การรั่วไหลของน้ำมัน Fluid Leaks	ไม่มี

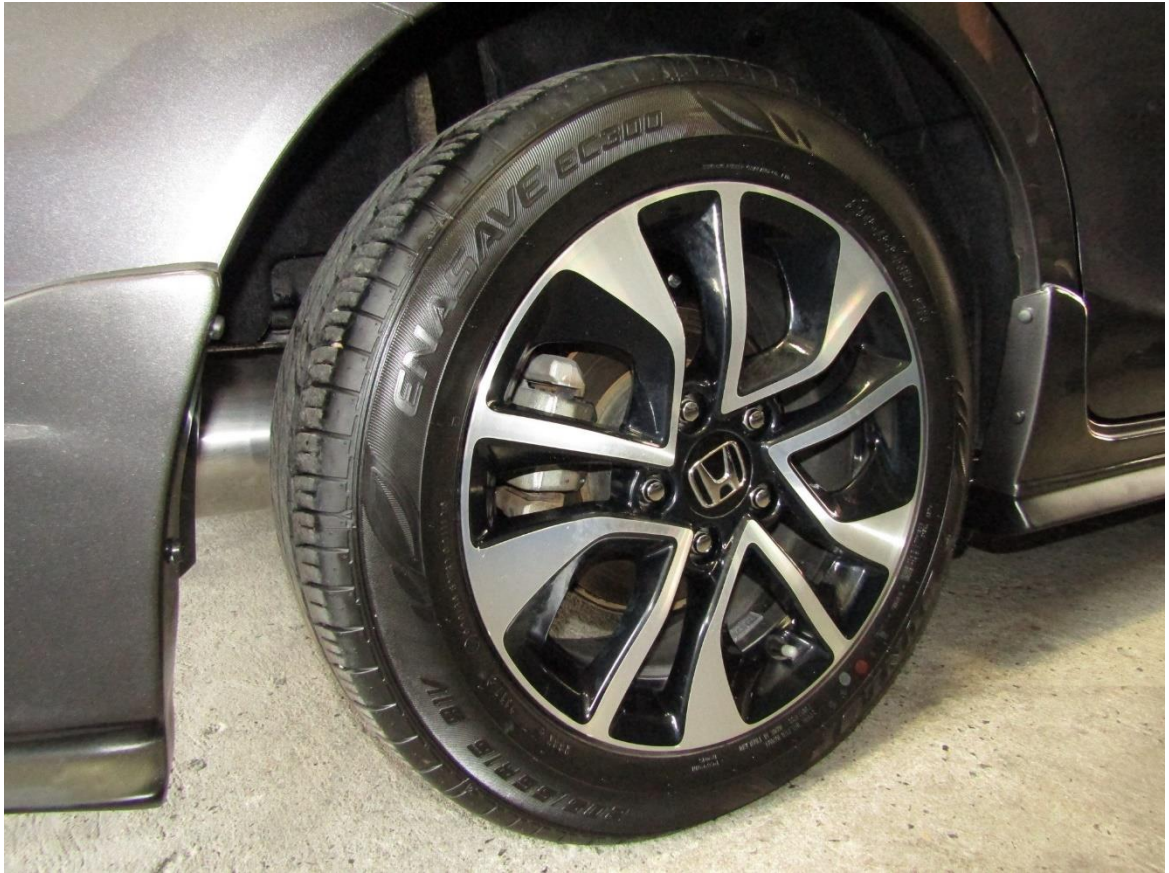
ภาพโดยรวมของยาง ล้อ และ เบรค - Tyres, Wheels & Brakes Visual Details:

สภาพยางรถยนต์, สัปดาห์/ปี ผลิต Tyres Appearance, Year	2317

ผ้าดิสเบรค (หน้า/หลัง) Brake Pads (Front/Rear)	สภาพตามอายุการใช้งาน

จานดิสเบรค Brake Discs (Front/Rear)	ควรเจียจานเบรคครั้งต่อไปที่เปลี่ยนผ้าเบรค
