Vehicle Inspection Report

ยี่ห้อ/รุ่น (Brand/Model): BENZ C350e HYBRID 2.0 AT	วันที่ตรวจสอบรถยนต์ (Date of Inspection): 26-10-63
หมายเลขตัวถัง (VIN): WDD2050476L014764	เลขคำขอบริการ (Job No.): I020/0071-2
หมายเลขเครื่องยนต์ (Engine No.): 27492030609757	Vehicle Picture:

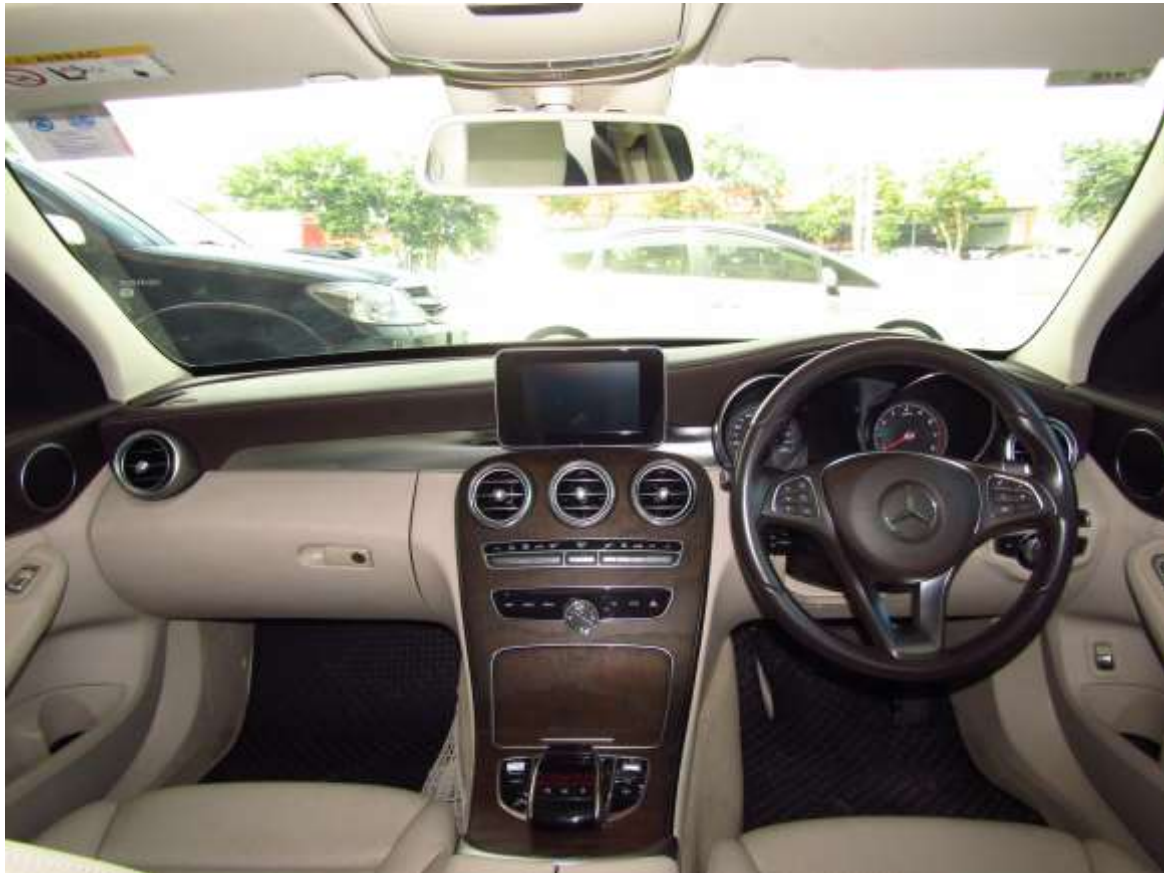
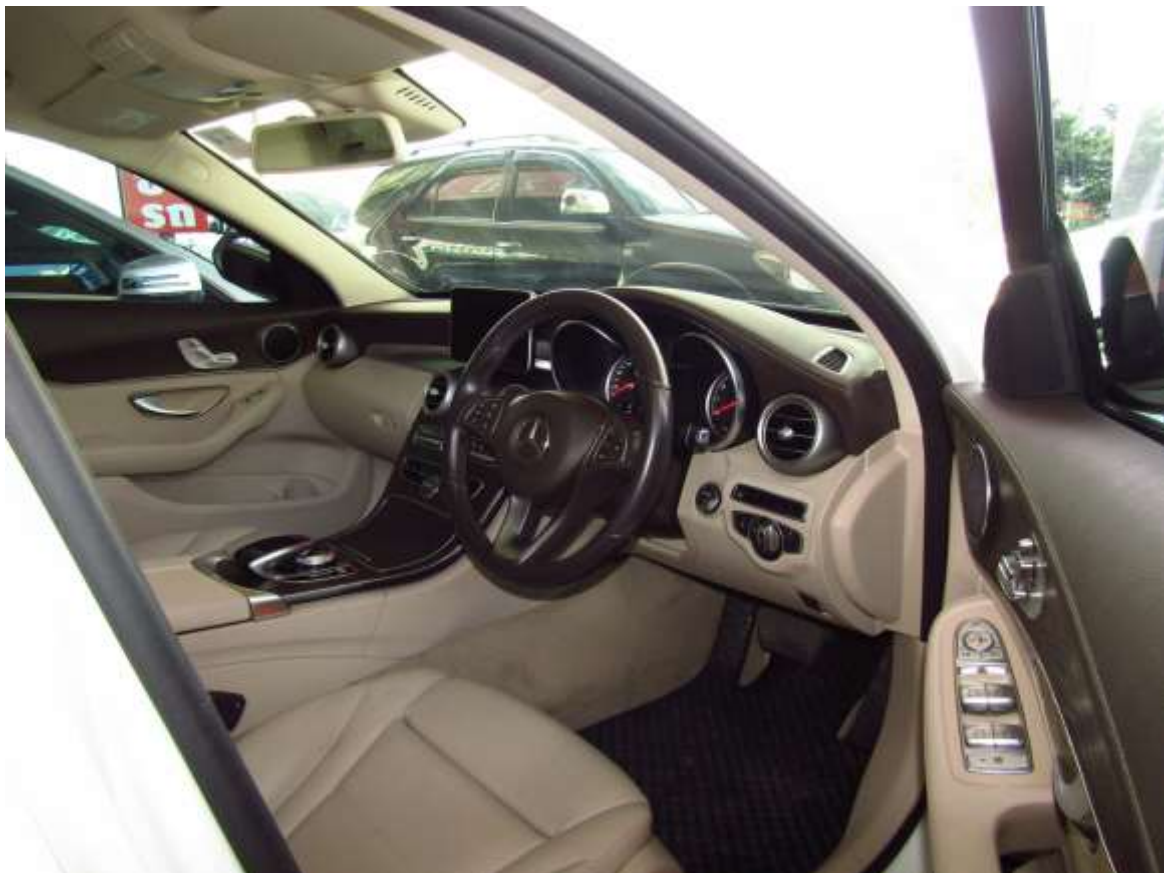
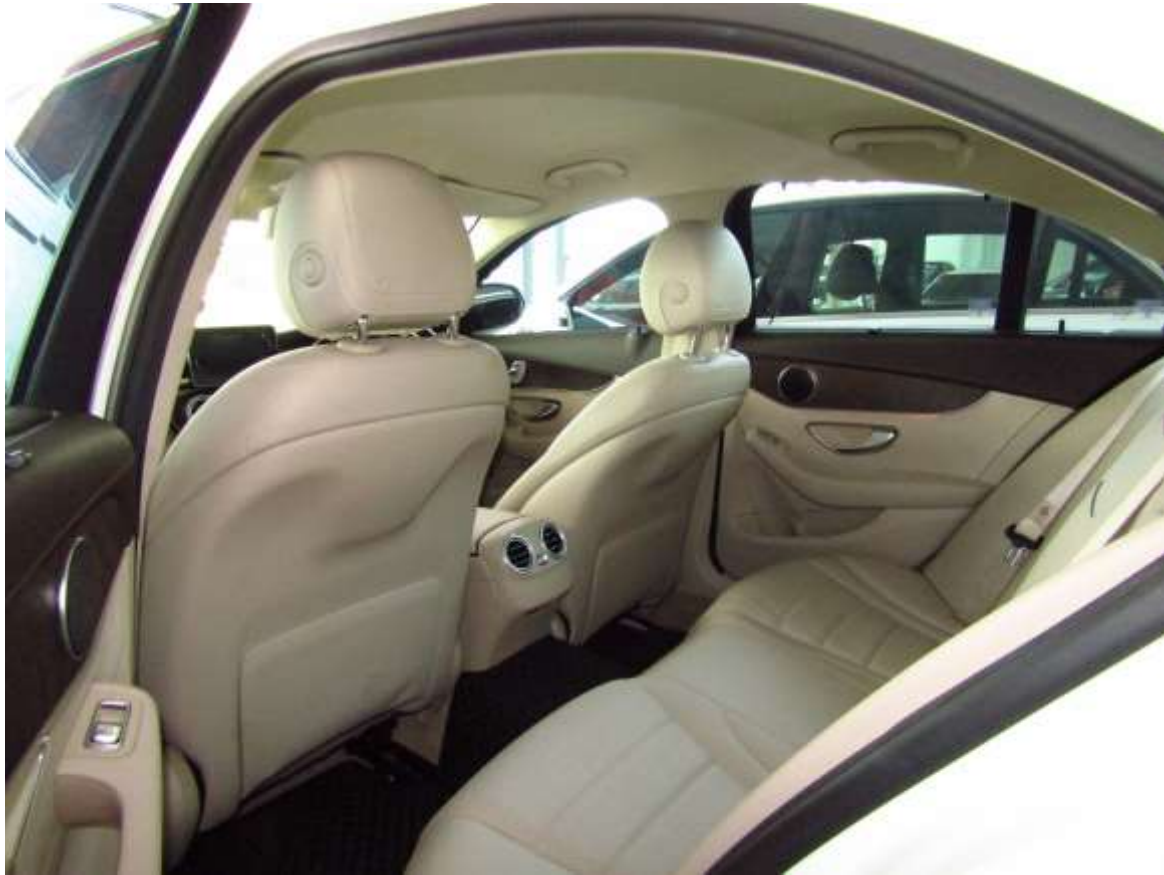
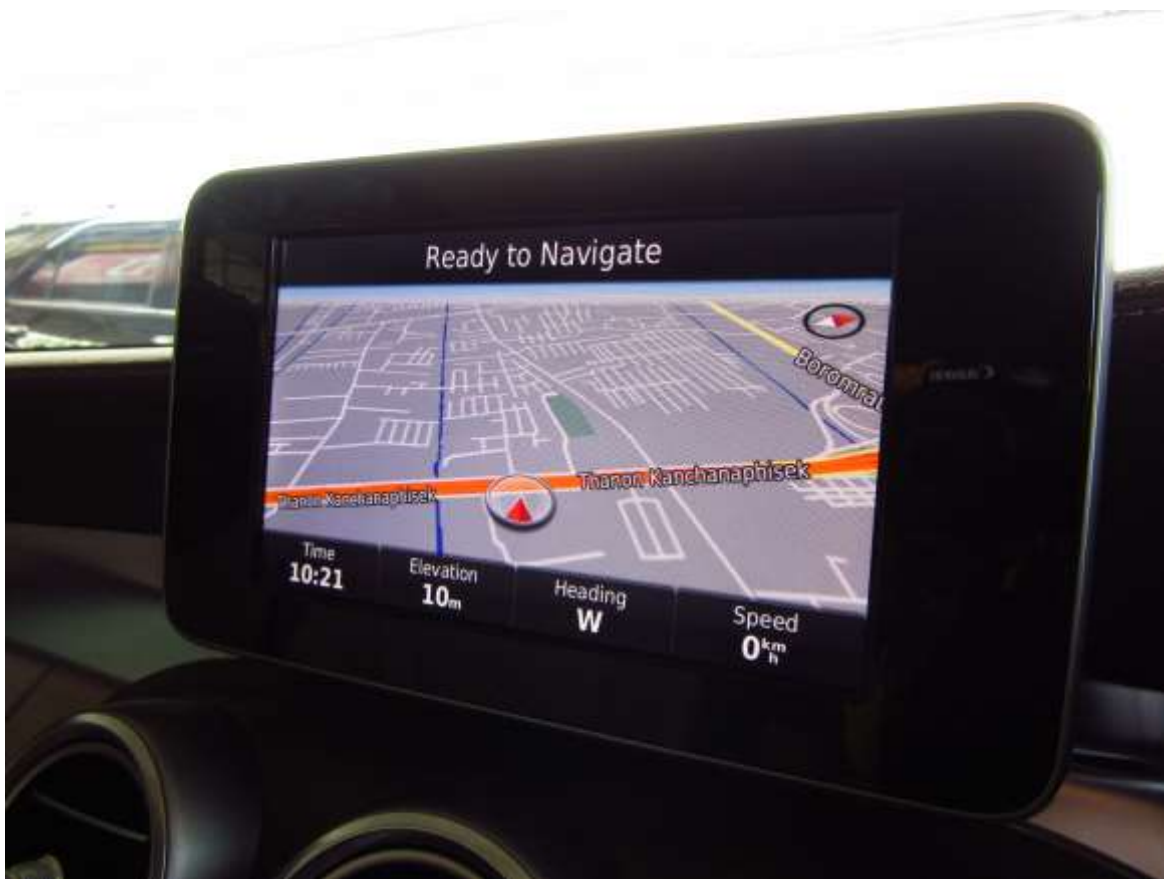
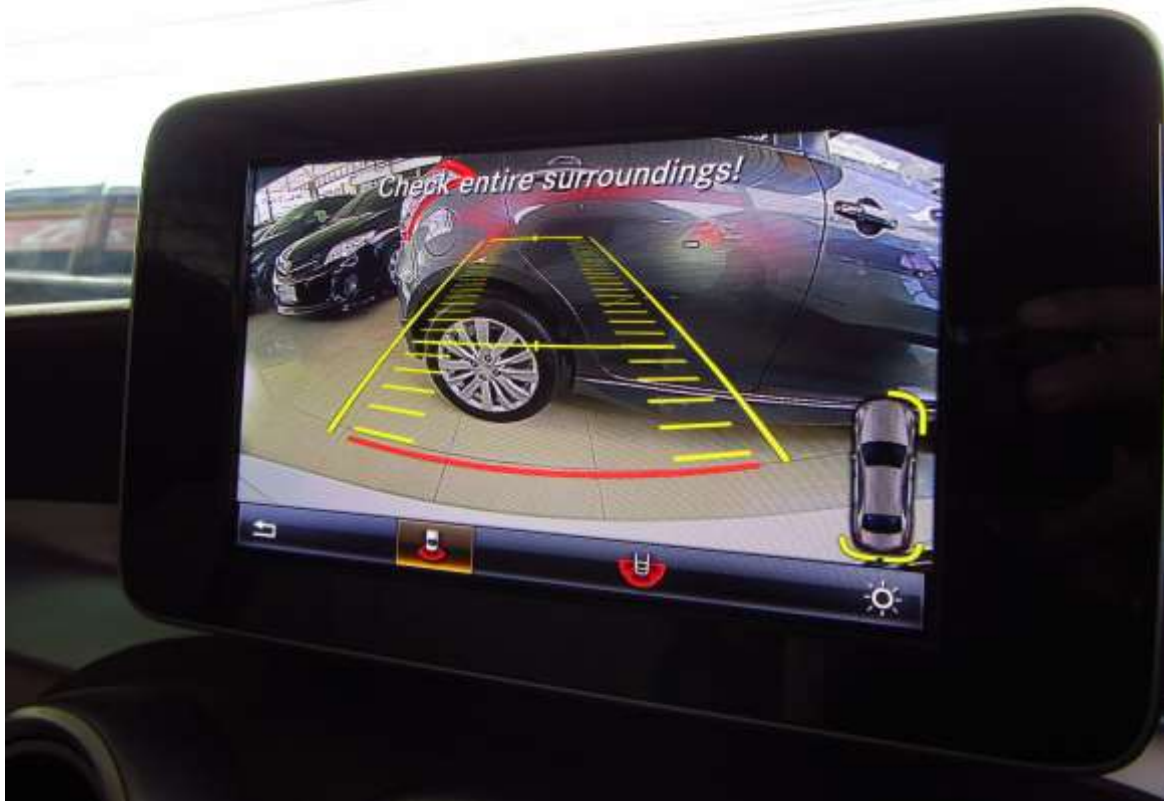
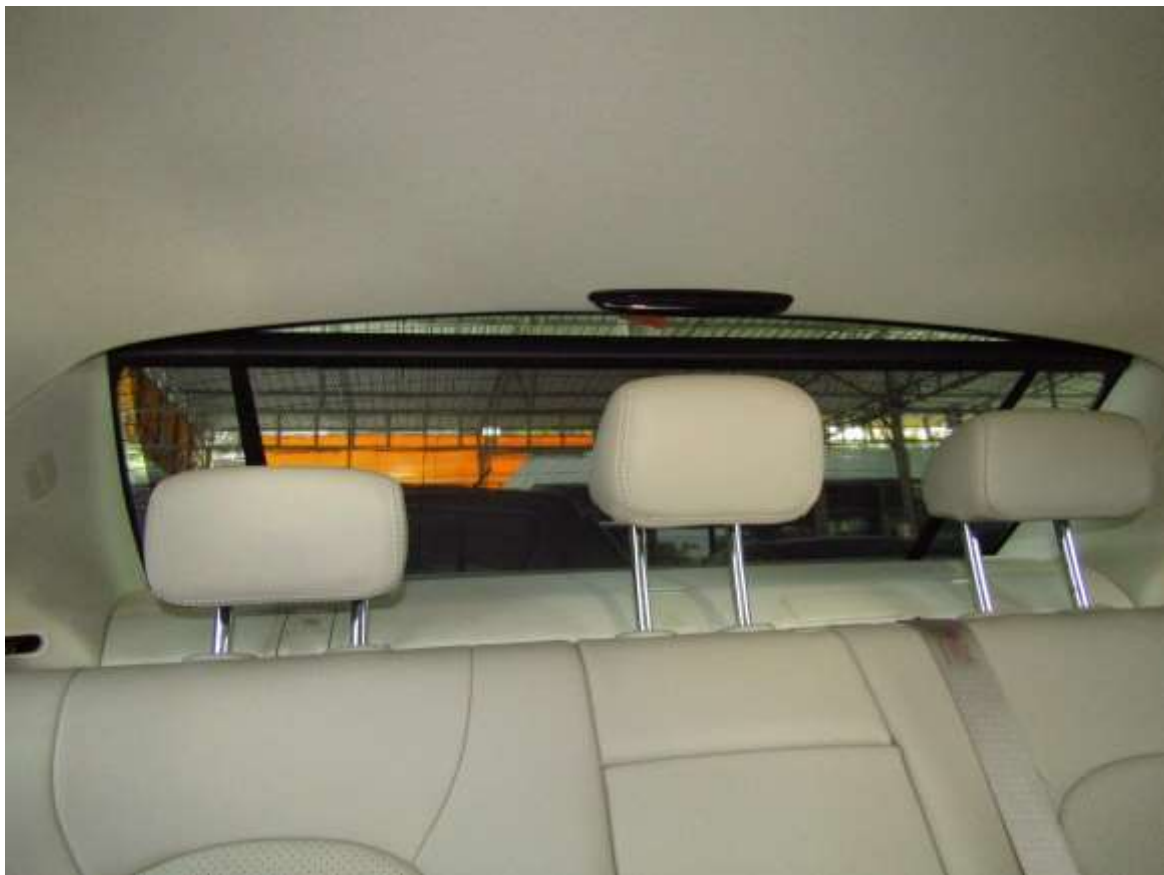
ภาพภายในด้านหน้า หลัง และ จุดบกพร่อง - Interior Visual Details (Front, Rear and/or Defect):

ที่นั่ง สภาพ Seat Appearance	สภาพตามอายุการใช้งาน
	การทำงาน การปรับ และการล็อค เบาะ Seat Adjust functional	ทำงานได้ดี
	สภาพ รางใต้เบาะ Seat slide adjust rail	สภาพตามอายุการใช้งาน
	เข็มขัดนิรภัย Seat Belts	สภาพตามอายุการใช้งาน
	อื่นๆเพิ่มเติม Others	N/A

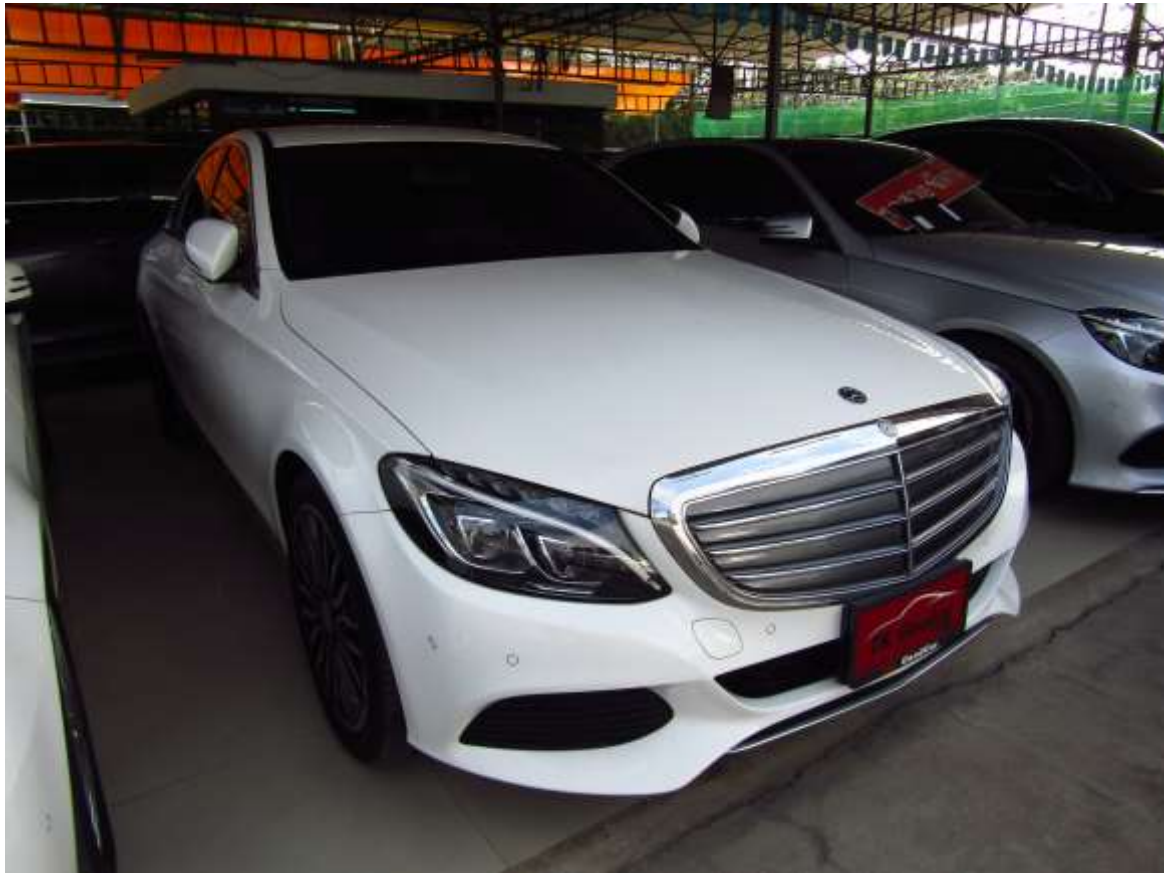
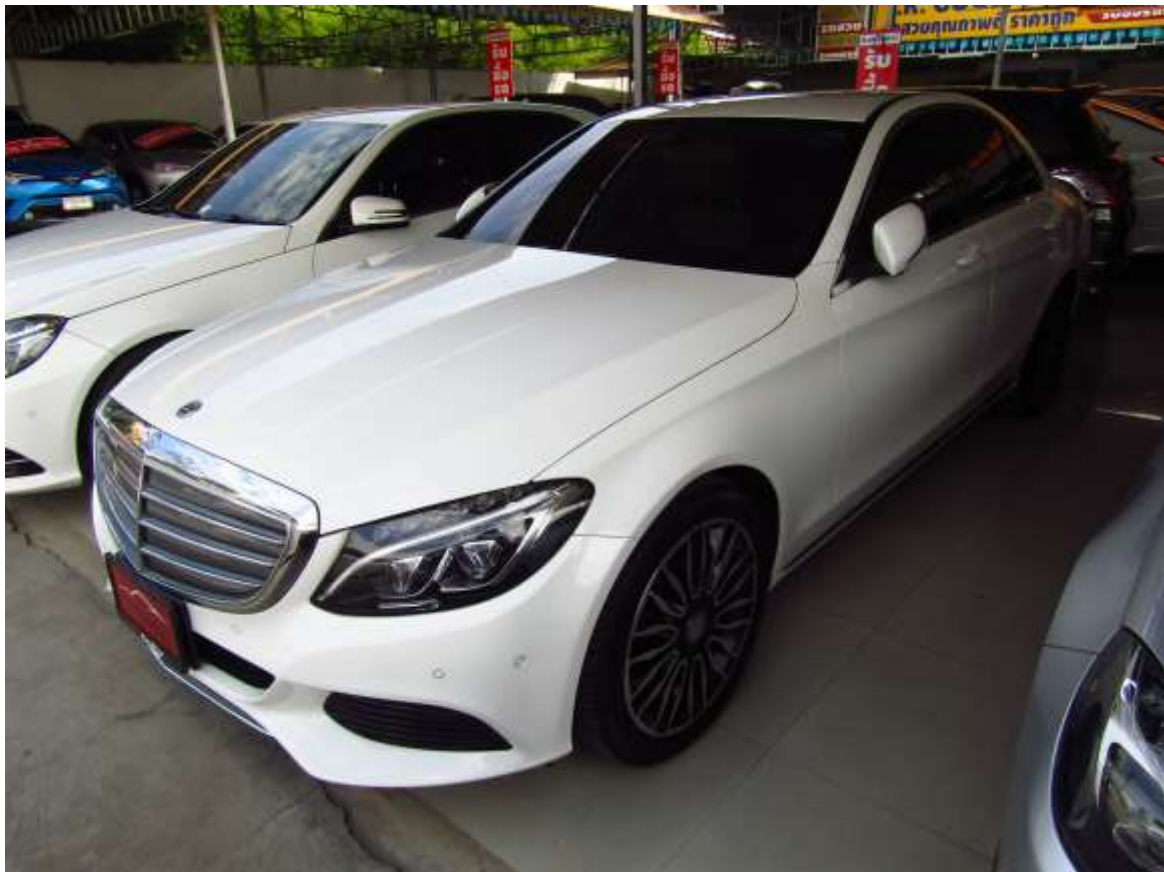
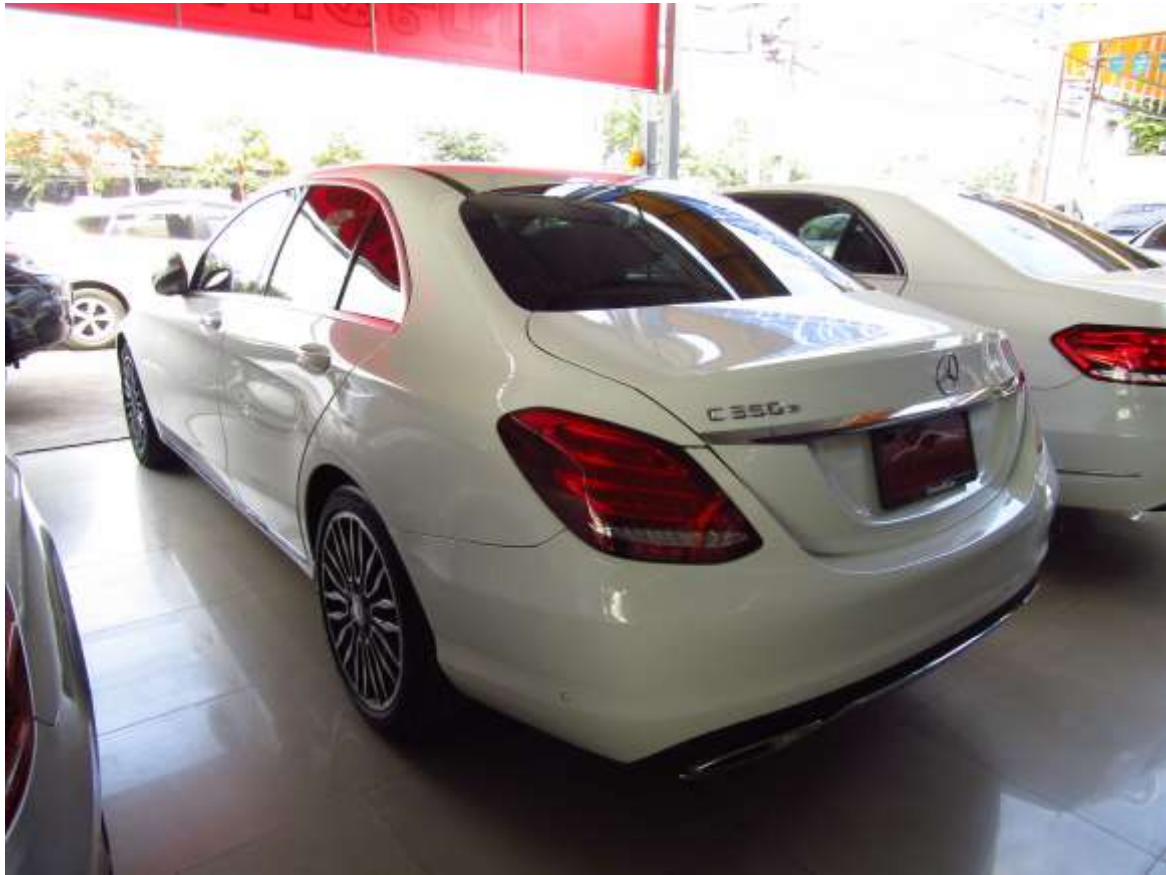
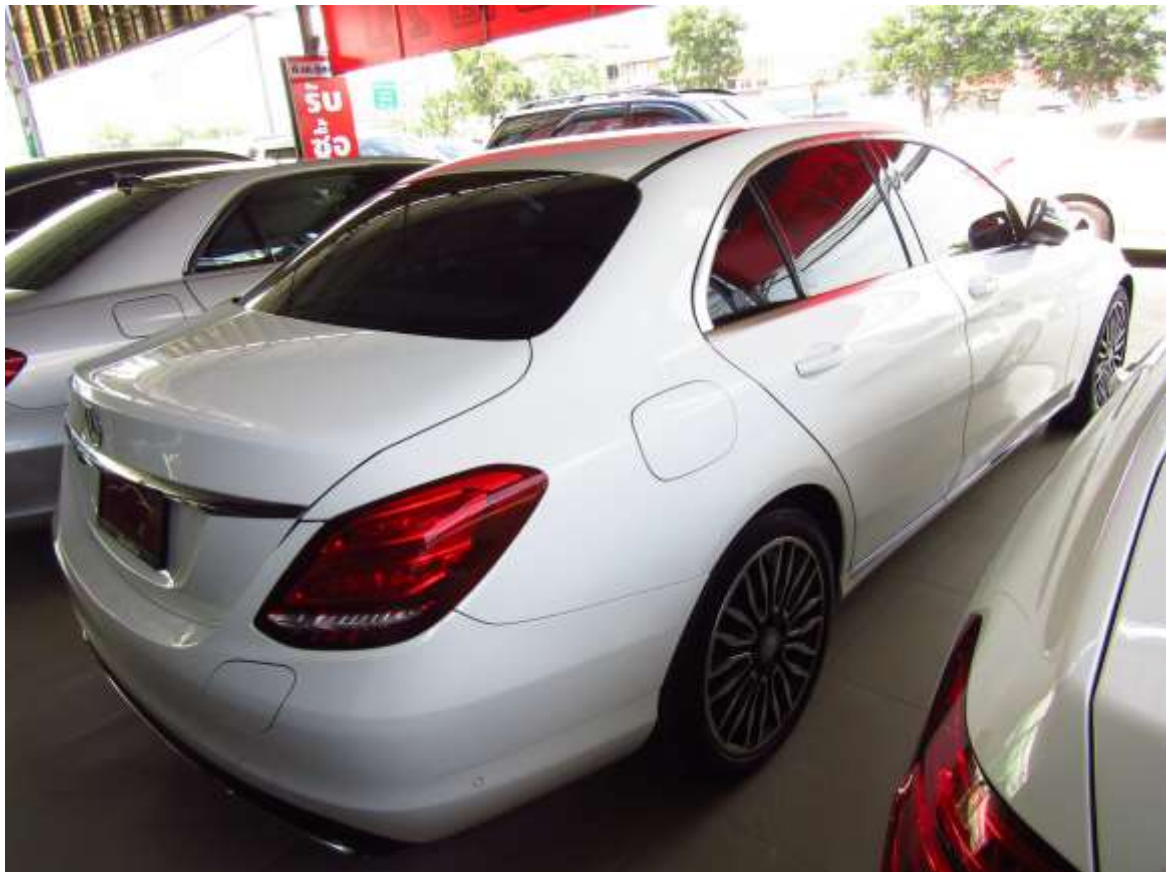
ภาพภายนอก - Exterior Visual Details:

กันชนหน้า Front Bumper	สภาพดี
 	คาน รับกันชนหน้า (ขวา) Front Side Member (Right) Appearance	สภาพดี
 	คาน รับกันชนหน้า (ซ้าย) Front Side Member (Left) Appearance	สภาพดี
 	ฝากระโปรงหน้ารถ Bonnet	สภาพดี
 	กระจกบังลมหน้า Windshield	สภาพดี
 	หลังคา Roof	สภาพดี
 	สภาพ และการทำงาน หลังคาชั้นรูป หลังคาเปิดประทุน Sunroof/Convertible functional and appearance	N/A
 	แก้มบังโคลนหน้าขวา Front Right Wing	สภาพดี
 	ประตูหน้าขวา Front Right Door	สภาพดี
 	ประตูหลังขวา Rear Right Door	สภาพดี
 	ประตูเลื่อนด้านขวา Sliding Right Door	N/A
 	แก้มบังโคลนหลังขวา Rear Right Wing	สภาพดี
 	บันไดขายน้าด้านขวา Right Rocker Panel	สภาพดี
 	แก้มบังโคลนหน้าซ้าย Front Right Wing	สภาพดี
