1024/0019-5

Isuzu D-Max 1.9 SPACE CAB S

INSPECTION
BY ONE2CAR

Vehicle Inspection Report

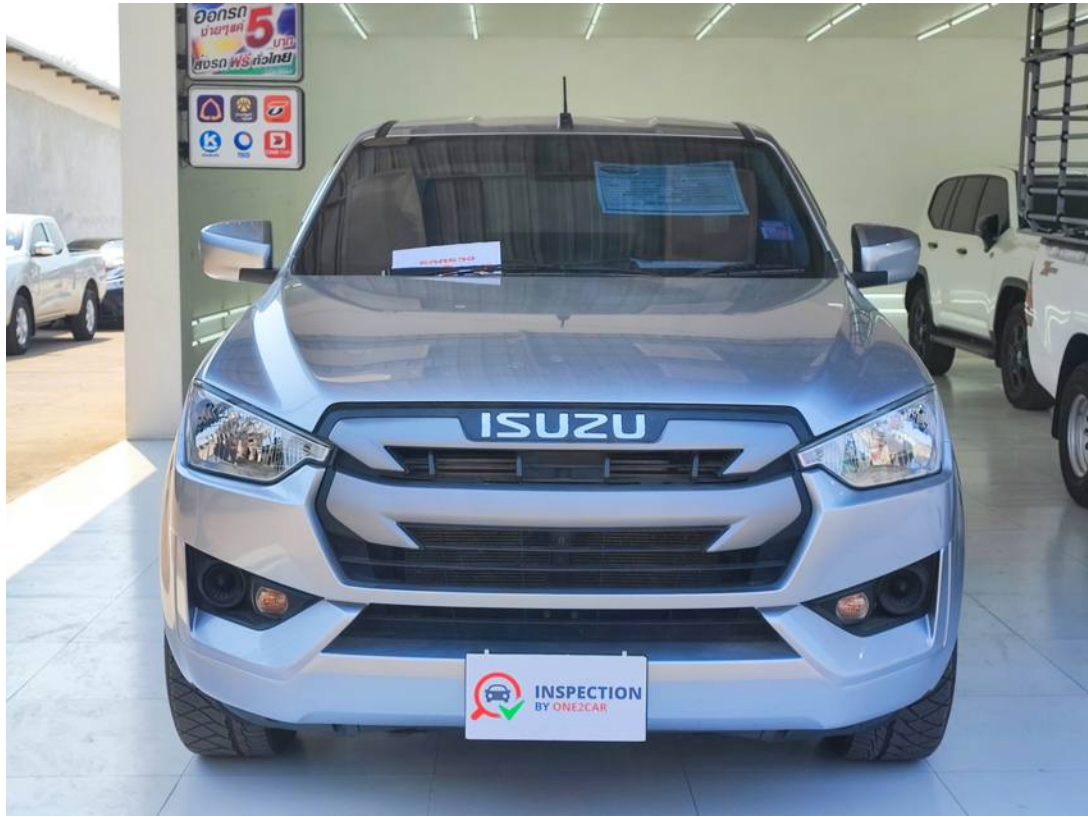
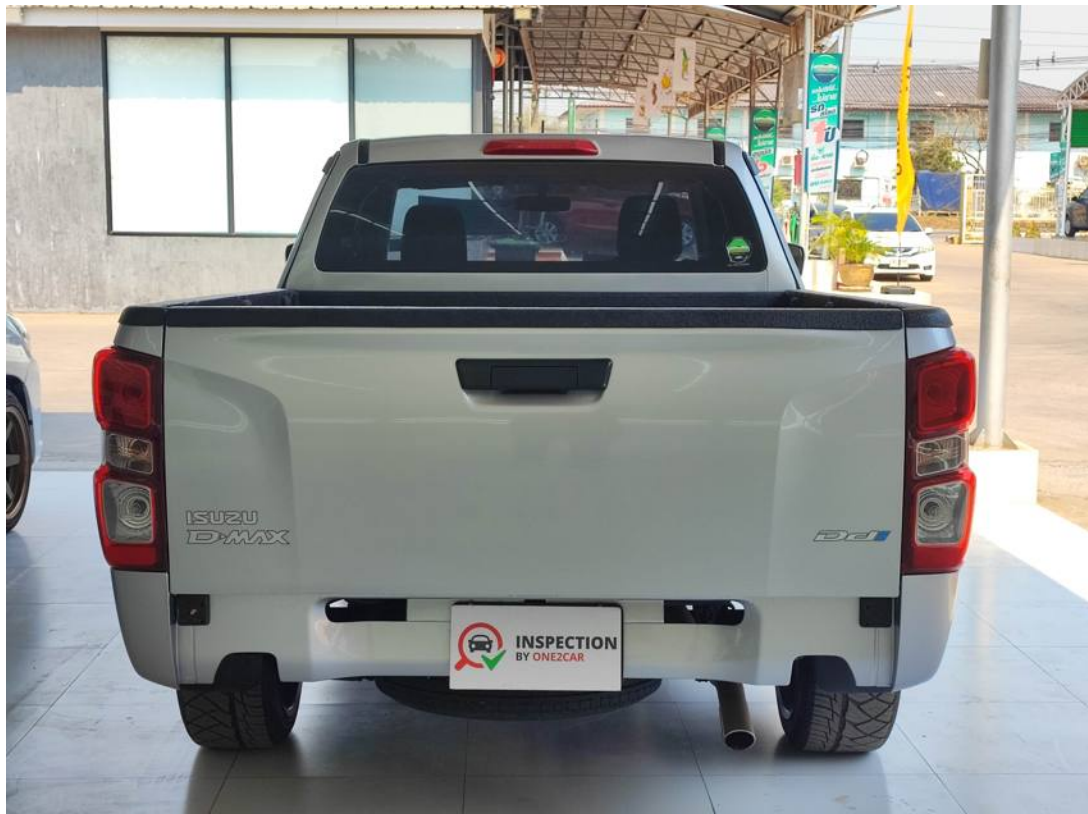
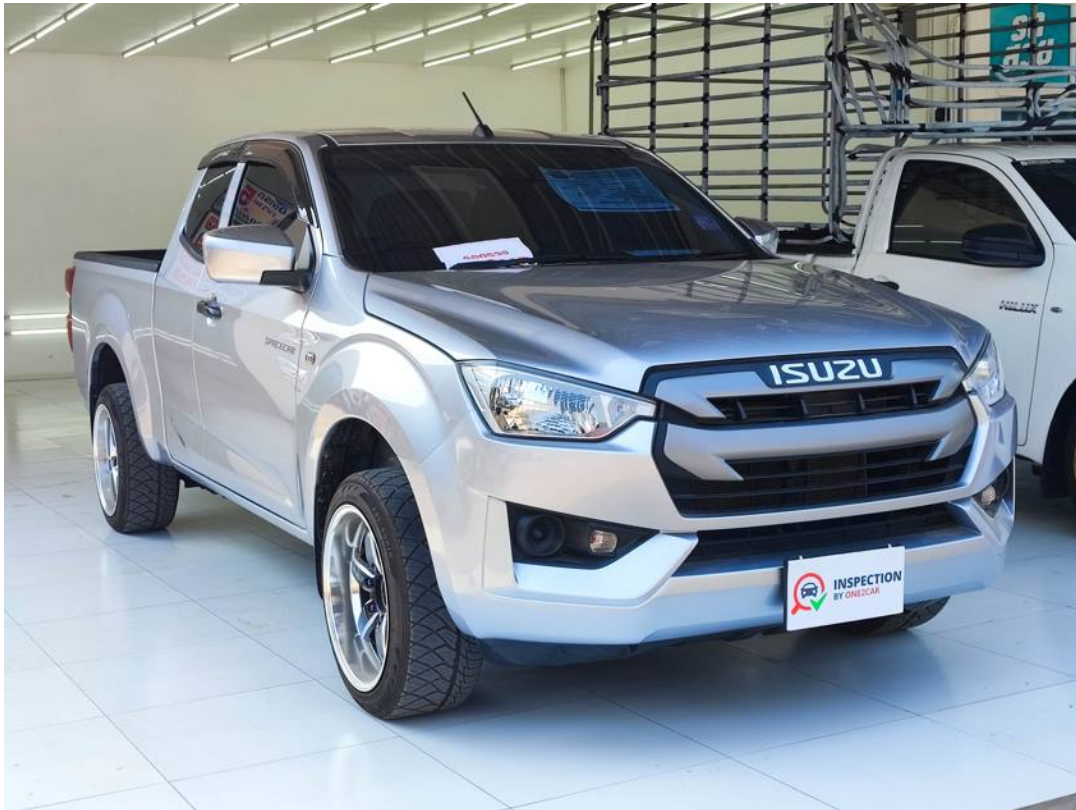
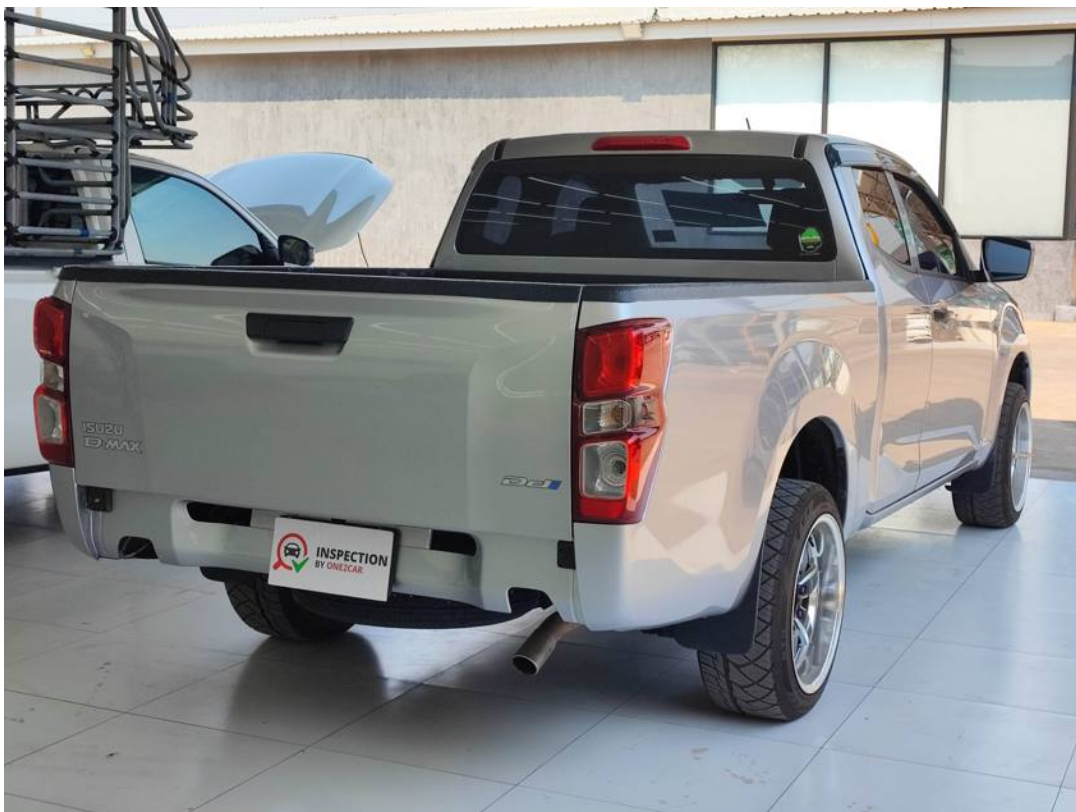
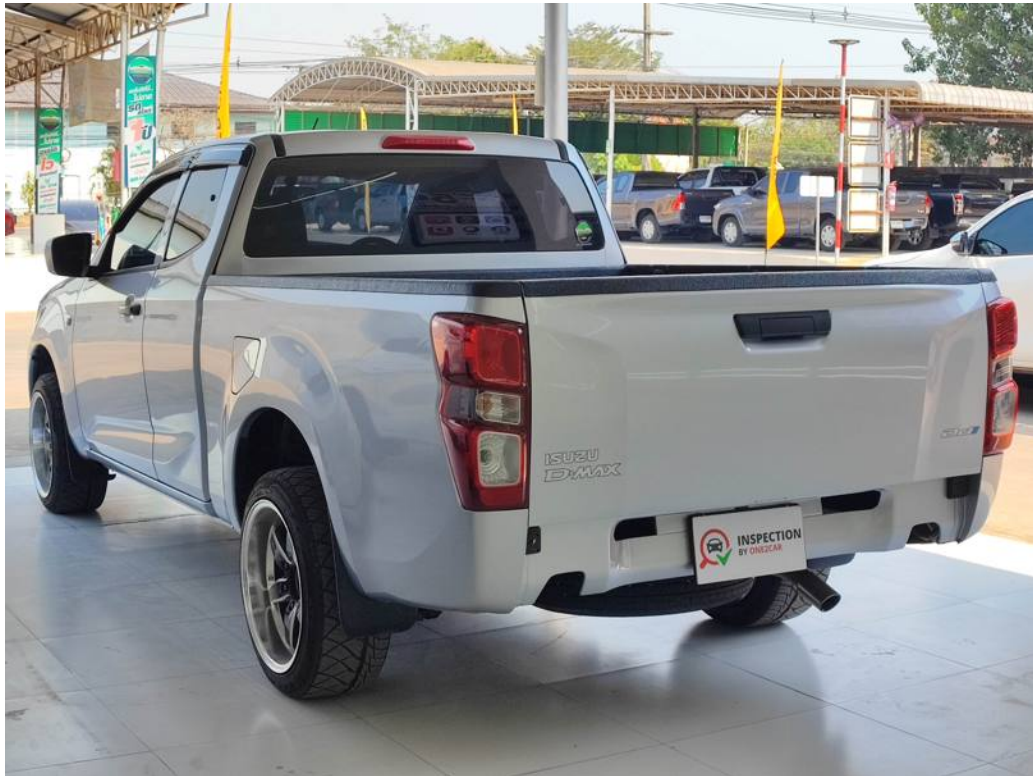
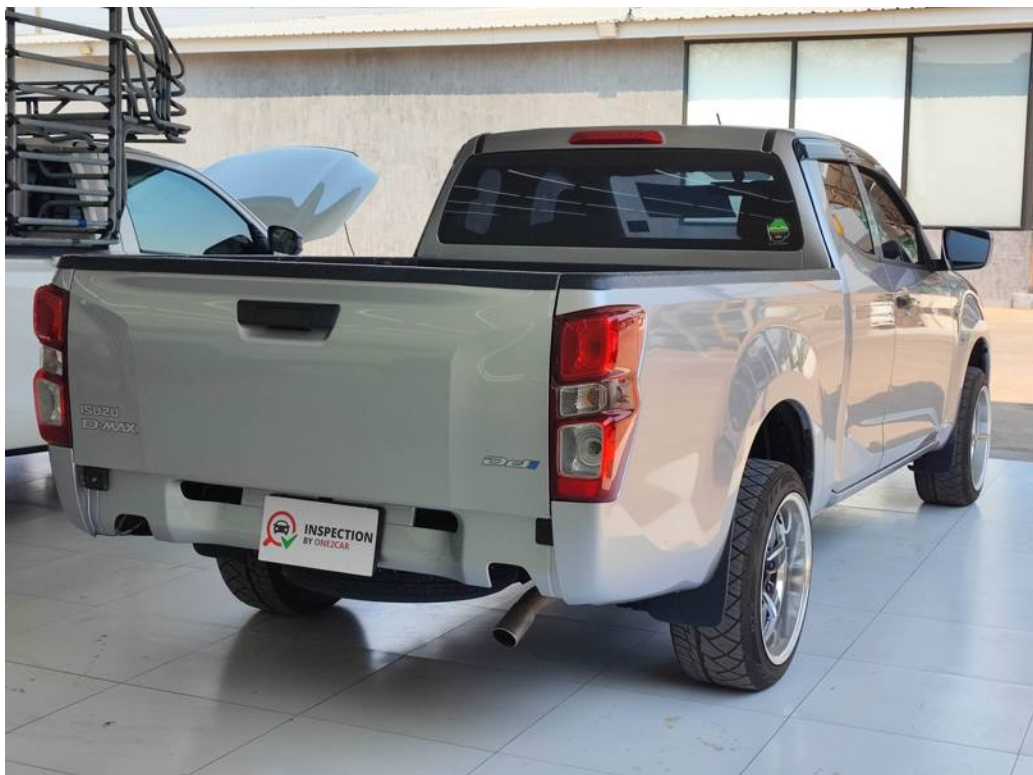
ภาพภายนอก

ประเมินสภาพรวม: ผ่าน
รายการที่รื้อการแก้ไข: ไม่พบรายการแก้ไข
ชิ้นส่วนประกอบตัวถังรถ

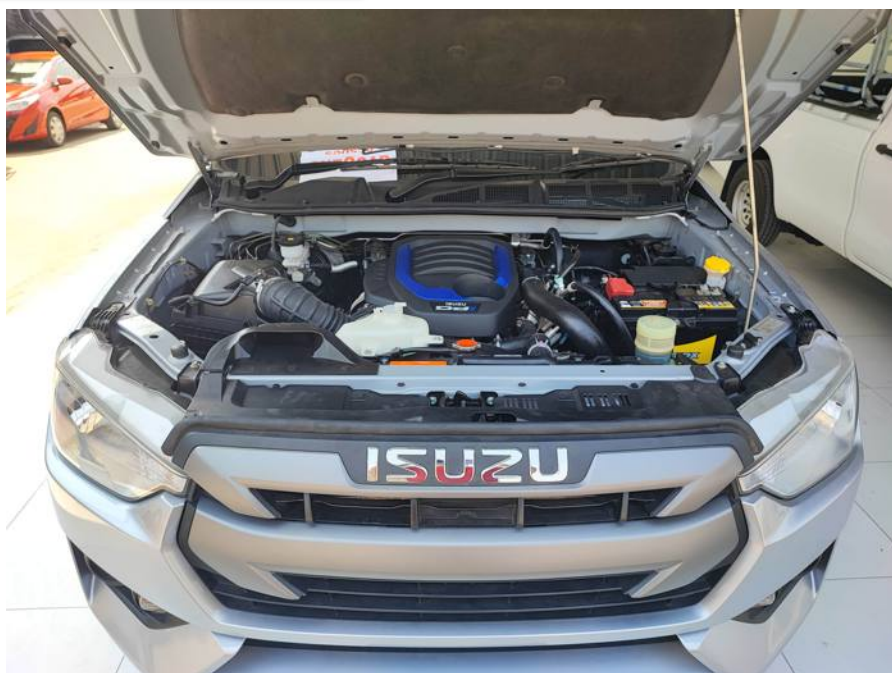
ภาพห้องเครื่อง

Voltage	12.96	V
Rating	500	CCA
Current	614	CCA
Internal resistance	4.55	mΩ
State of Charge	100	%
State of Health	100	%
Status	GREAT

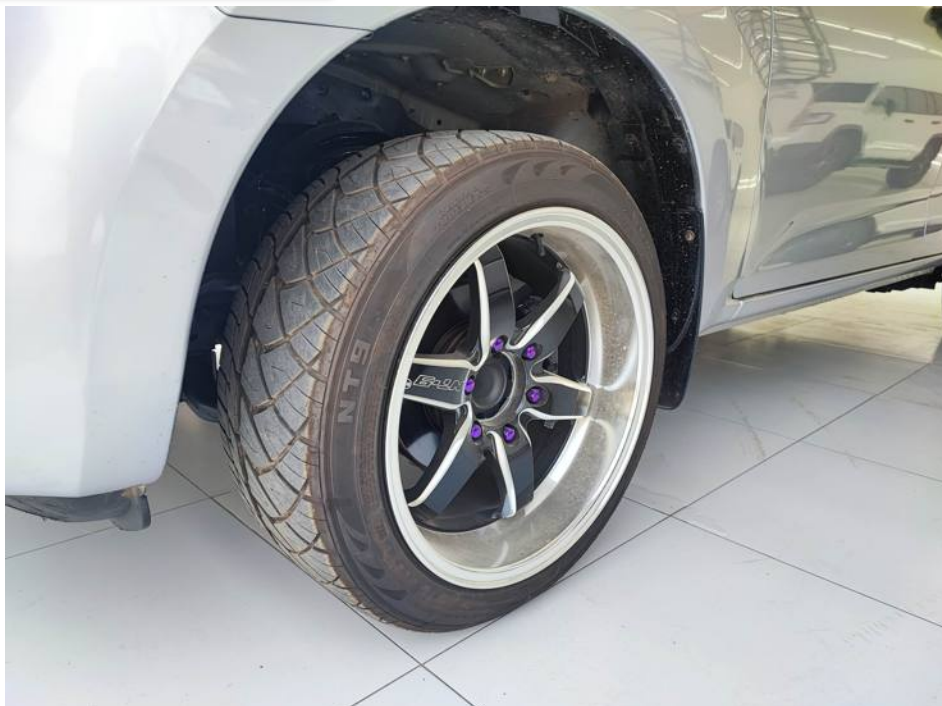
ขอบยาง ล้อ

13/23
