เลขคำขอบริการ (Job No.) :: I021/0014-108 (1) ▾

Dec 13, 2021

TOYOTA ALTIS G 1.6 AT

# Vehicle Inspection Report สรุปผลการตรวจสภาพรถ (Inspection Summary)

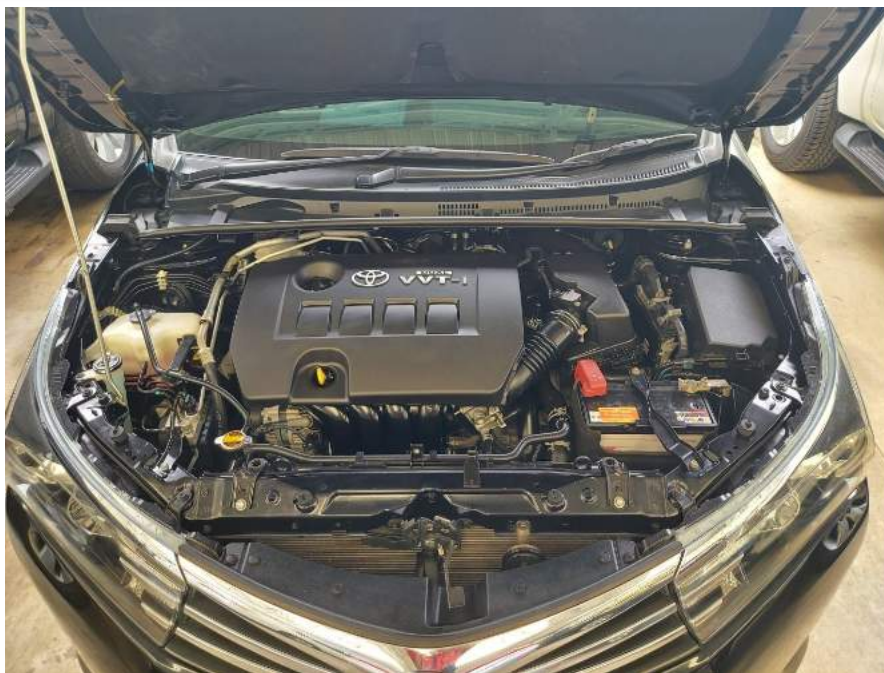
### ภาพห้องเครื่อง

4.21 การทดสอบแบตเตอรี่ Battery Test

พอใช้ (Fair)

Voltage	13.14	V
Rating	500	CCA
Current	155	CCA
Internal resistance	17.46	mΩ
State of Charge	100	%
State of Health	17	%
Status	REPLACE

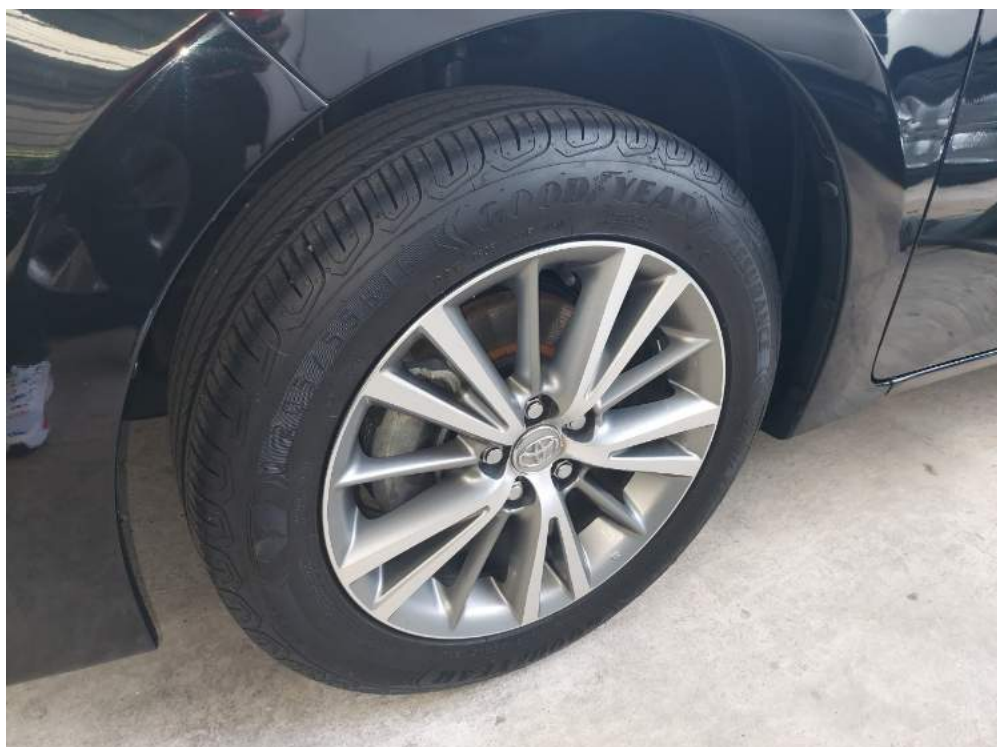
ขอบยาง ล้อ

ยางสภาพดี พร้อมใช้งาน ยางปี 2019 สัปดาห์ที่45
