# Vehicle Inspection Report

## สรุปผลการตรวจสอบ (Inspection Summary)

ยี่ห้อ/รุ่น (Brand/Model): MERCEDES BENZ E250 CGI SEDAN1.8 AT	วันที่ตรวจสอบรถยนต์ (Date of Inspection): 10/03/64
หมายเลขตัวถัง (VIN): WDD21200472A323690	เลขคำขอบริการ (Job No.): I021/0011-02
หมายเลขเครื่องยนต์ (Engine No.): 27186030138647	<p>Vehicle Picture:</p>
ปีที่ผลิต (Build Date): 2010	
สีรถ (Color): ขาว	
ระยะการใช้งาน (Mileage): 110,555 กม.	
หมายเลขทะเบียน (No. Plate): 1 ขด 8639	
วันครบกำหนดชำระภาษี (Registration Expiry): 7 ม.ค. 63	
ชื่อลูกค้า (Customer Name): NATTCARRS	
ที่อยู่ (Address): ถ.กาญจนาภิเษก	
โทรศัพท์ (Tel): 083-443-6359	
สถานที่ตรวจสอบรถ (Inspection Place): NATTCARRS

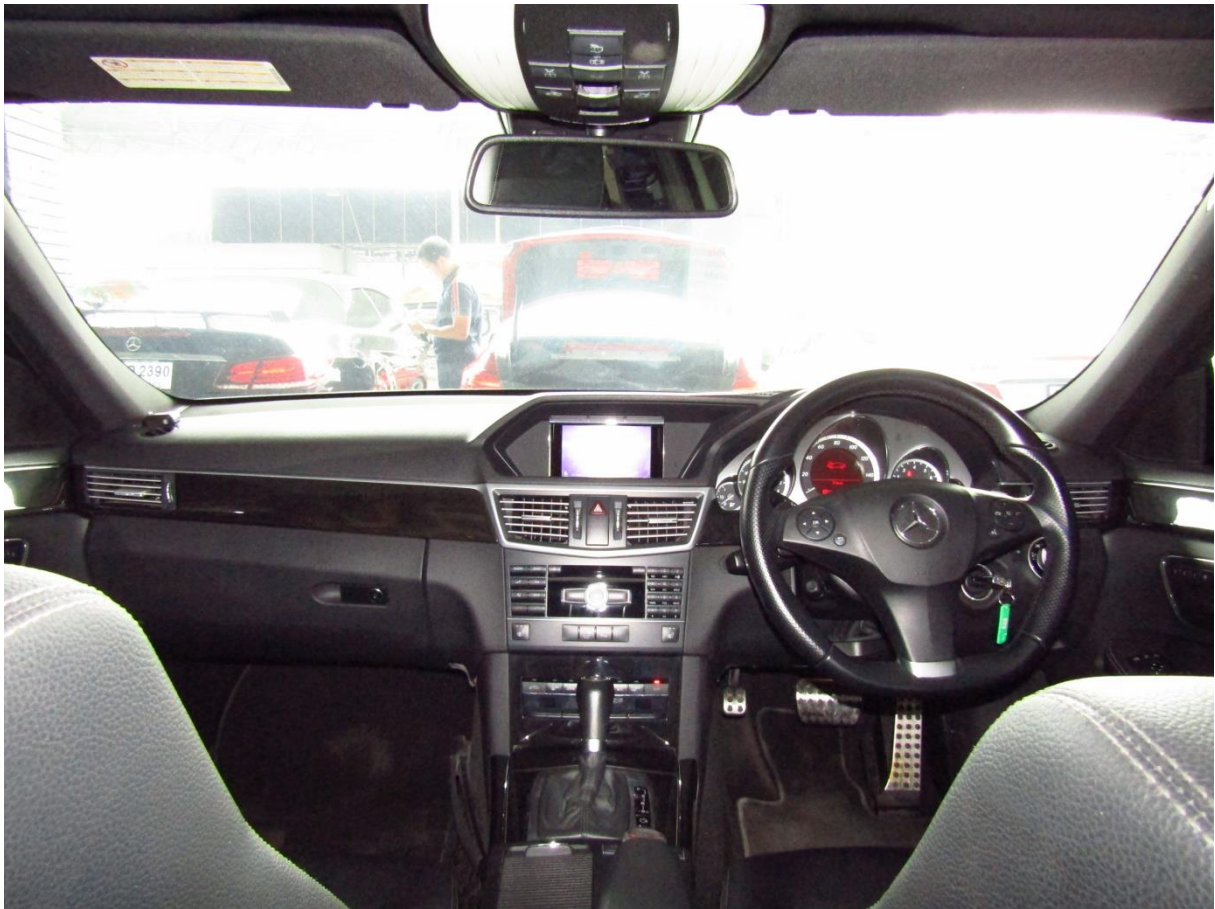
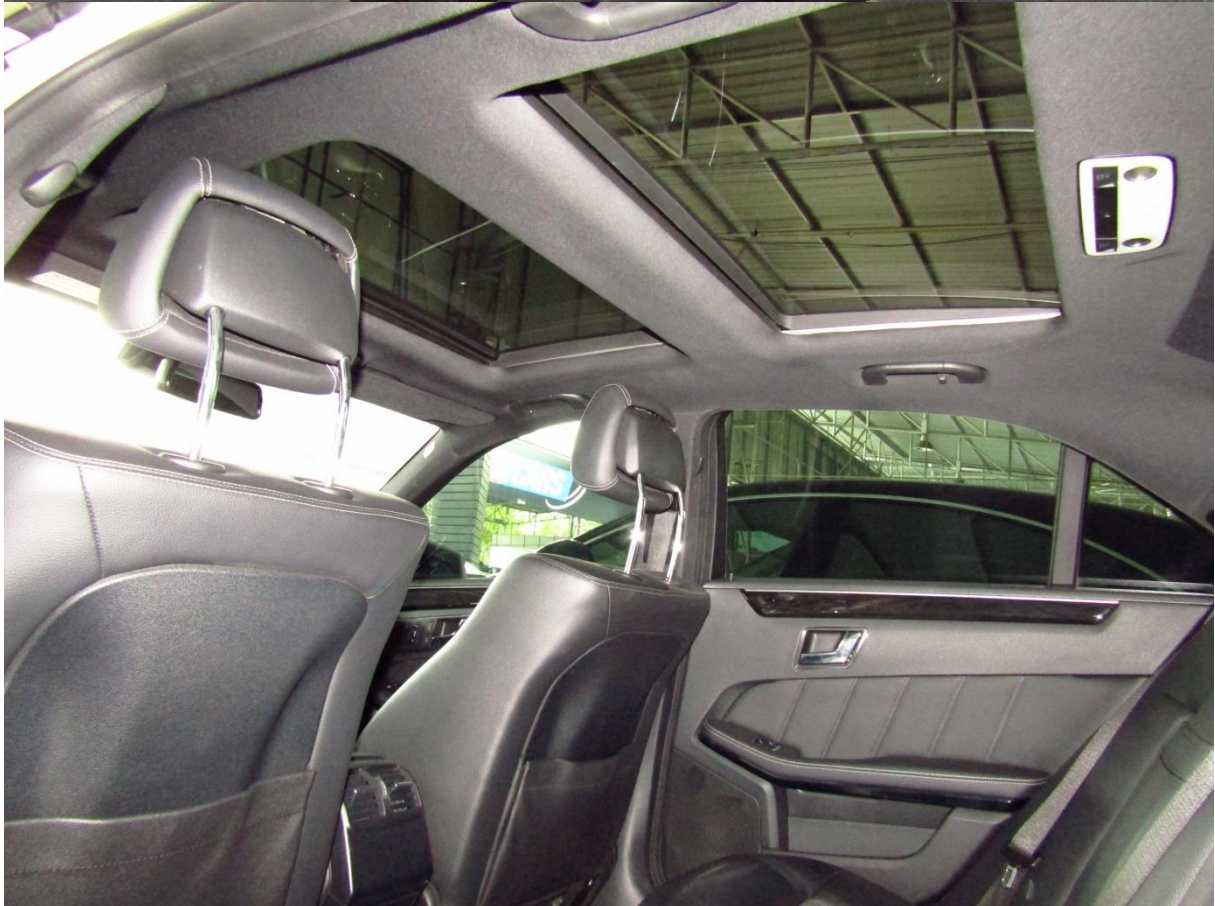
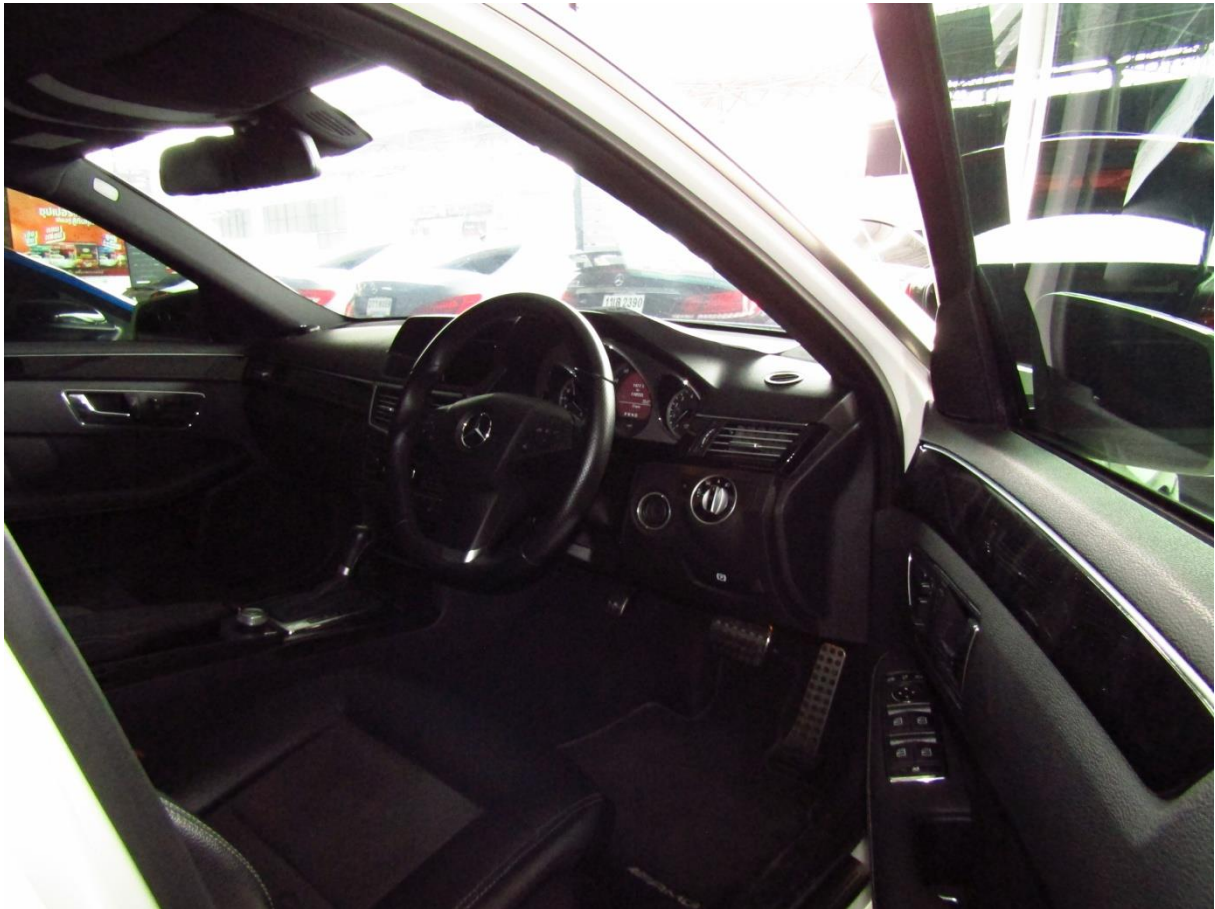
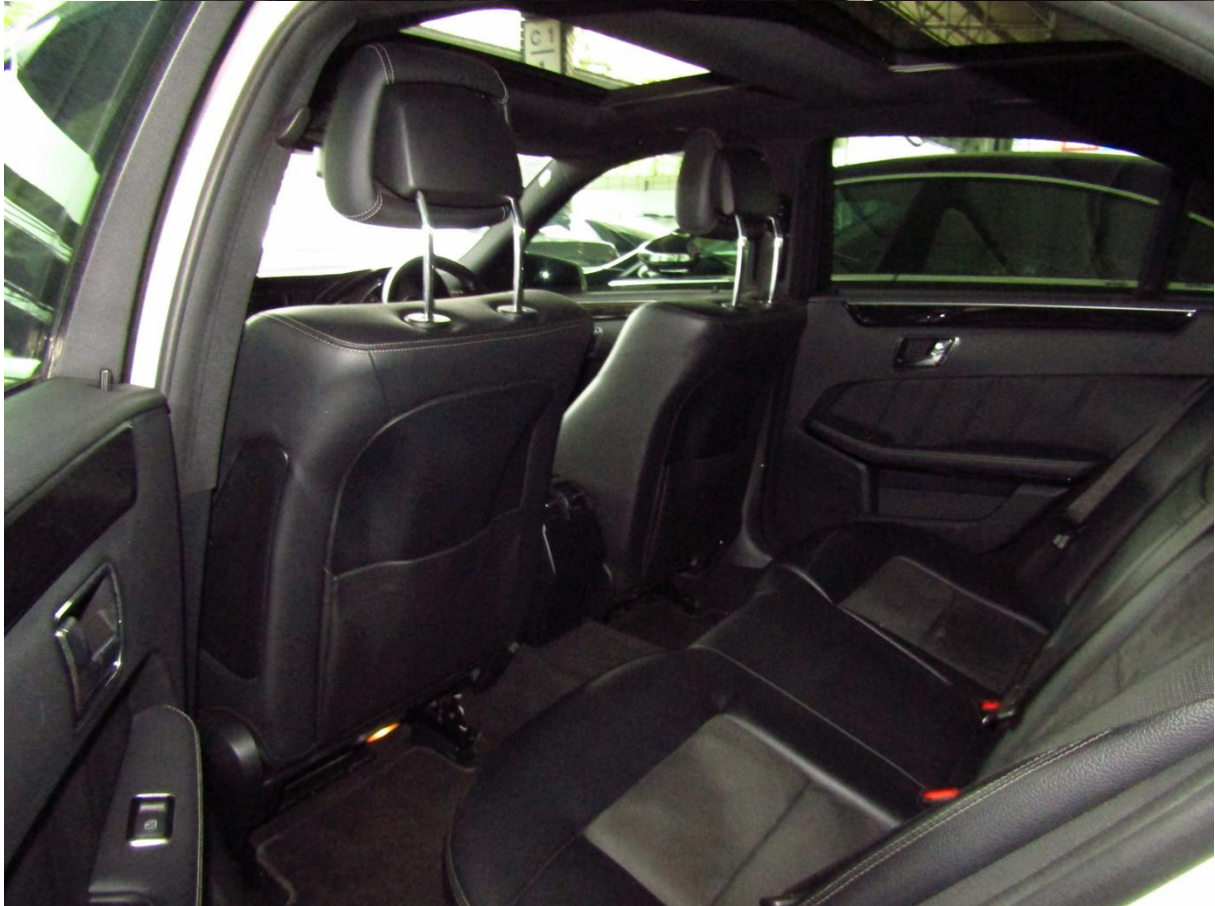
ภาพภายในด้านหน้า หลัง และ จุดบกพร่อง - Interior Visual Details (Front, Rear and/or Defect):

ที่นั่ง สภาพ Seat Appearance	สภาพดีตามอายุการใช้งาน

การทำงาน การปรับ และการล็อกเบาะ Seat Adjust functional	ทำงานได้ดี

สภาพ รางได้เบาะ Seat slide adjust rail	สภาพดีตามอายุการใช้งาน

เข็มขัดนิรภัย Seat Belts	สภาพดีตามอายุการใช้งาน

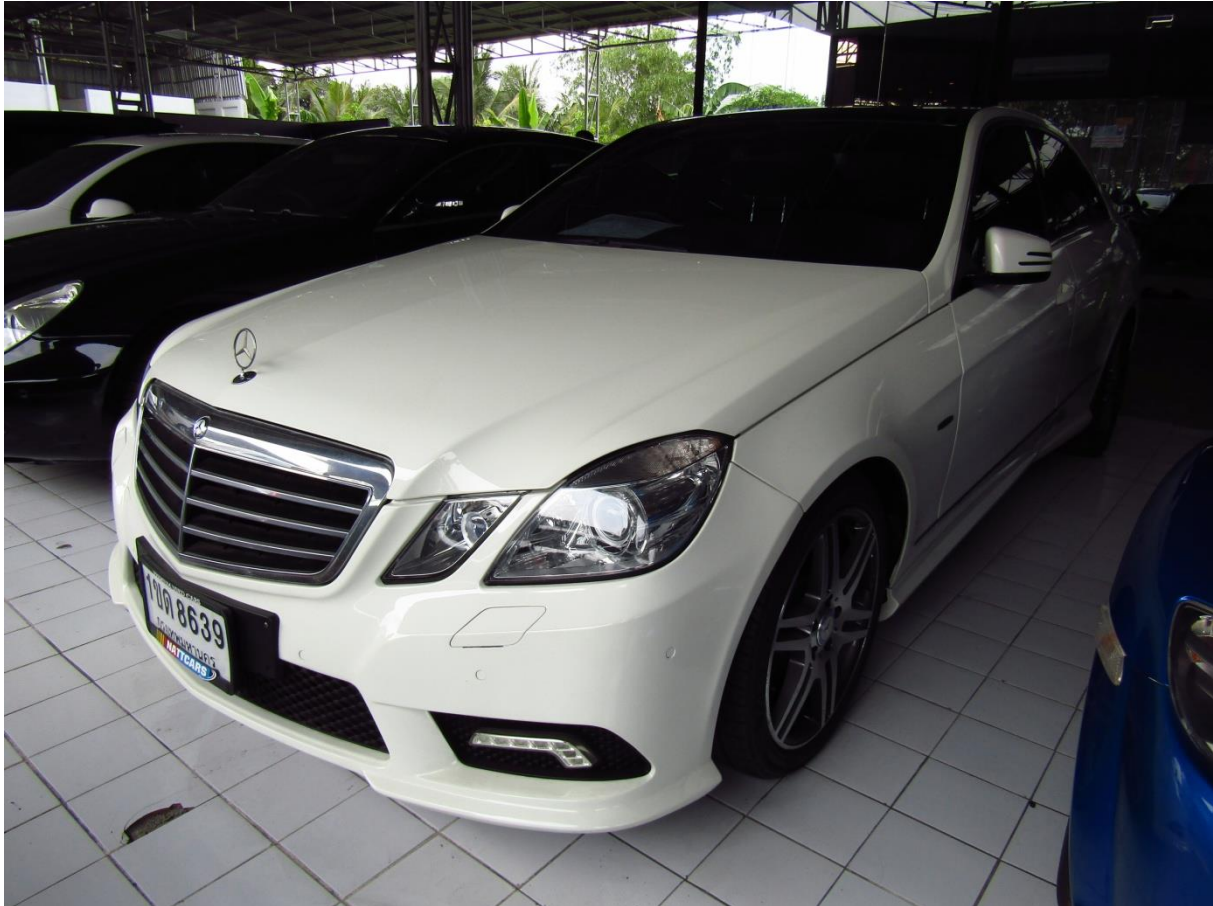
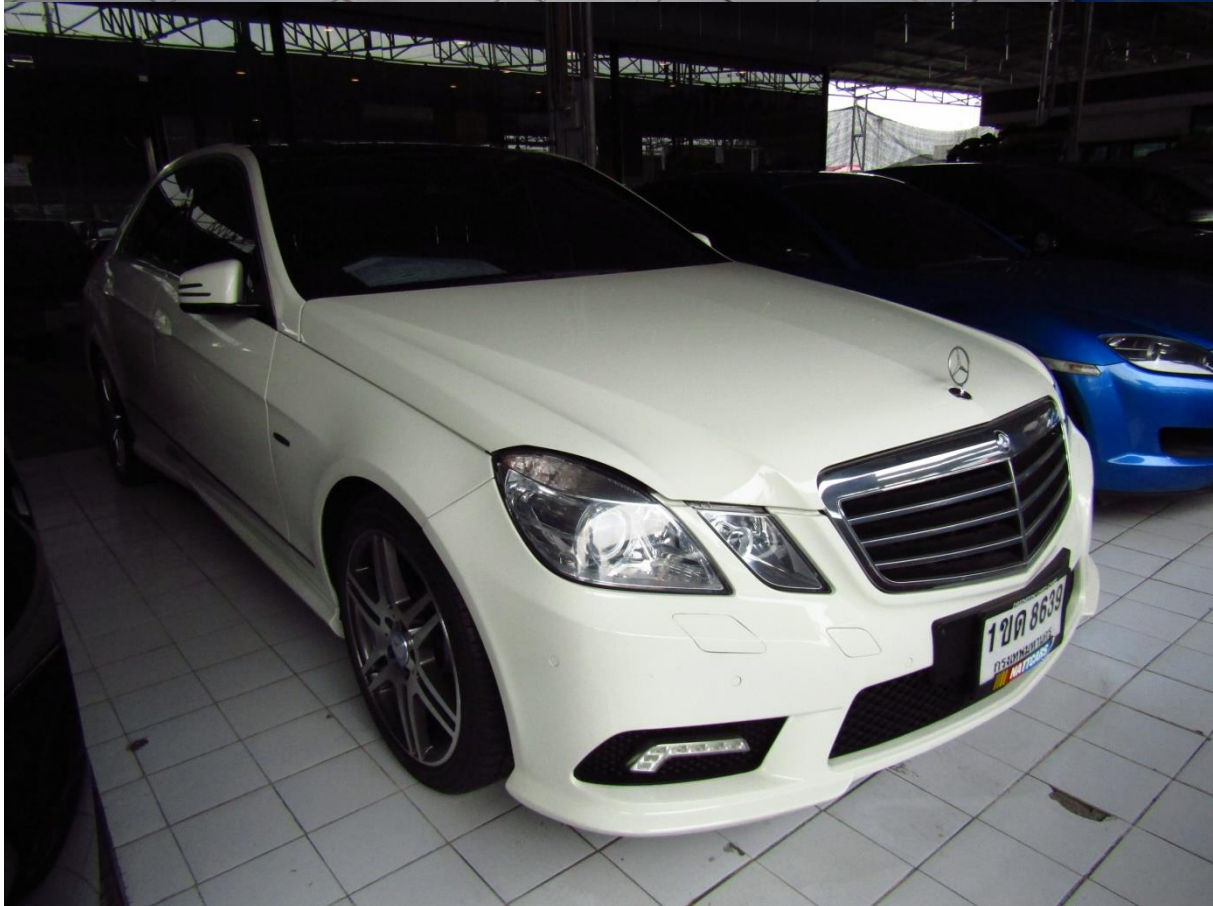
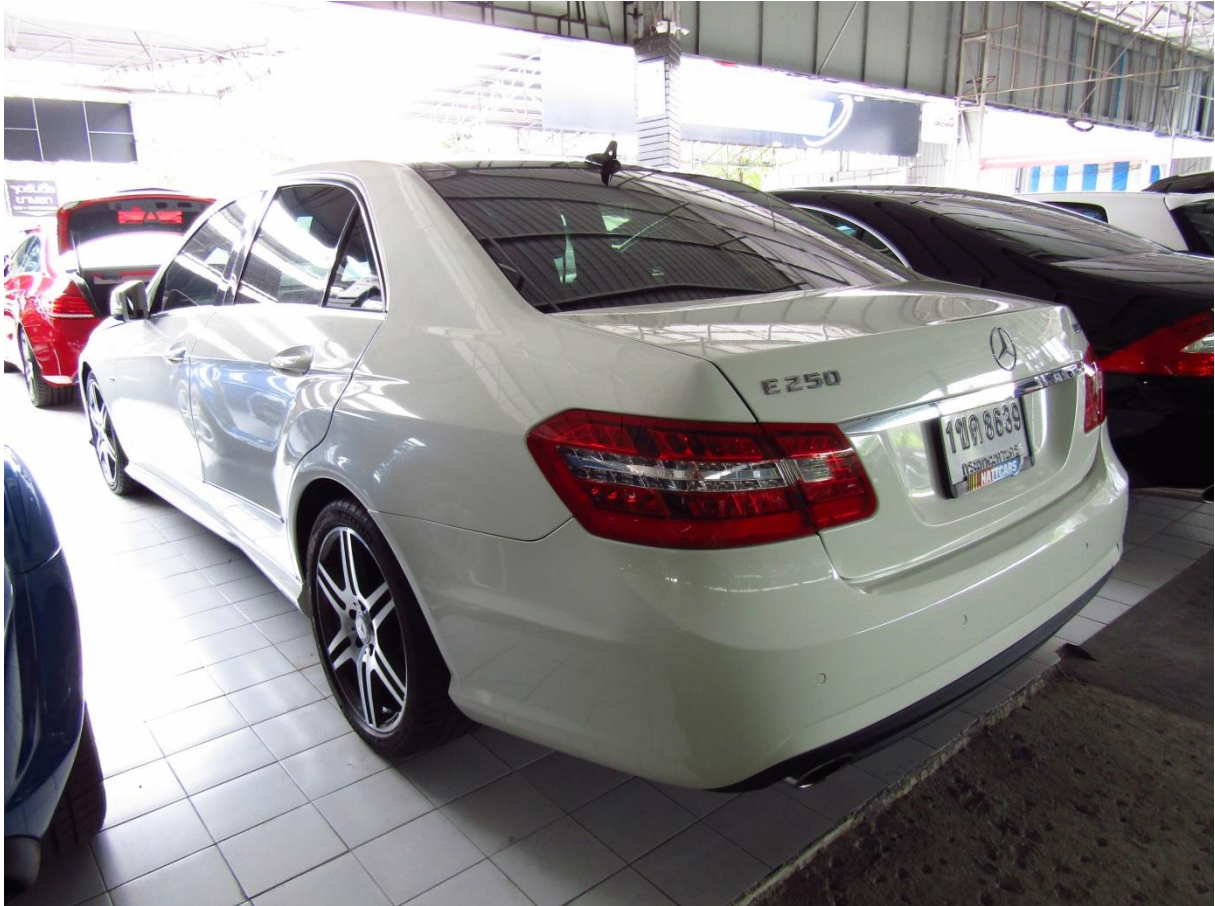
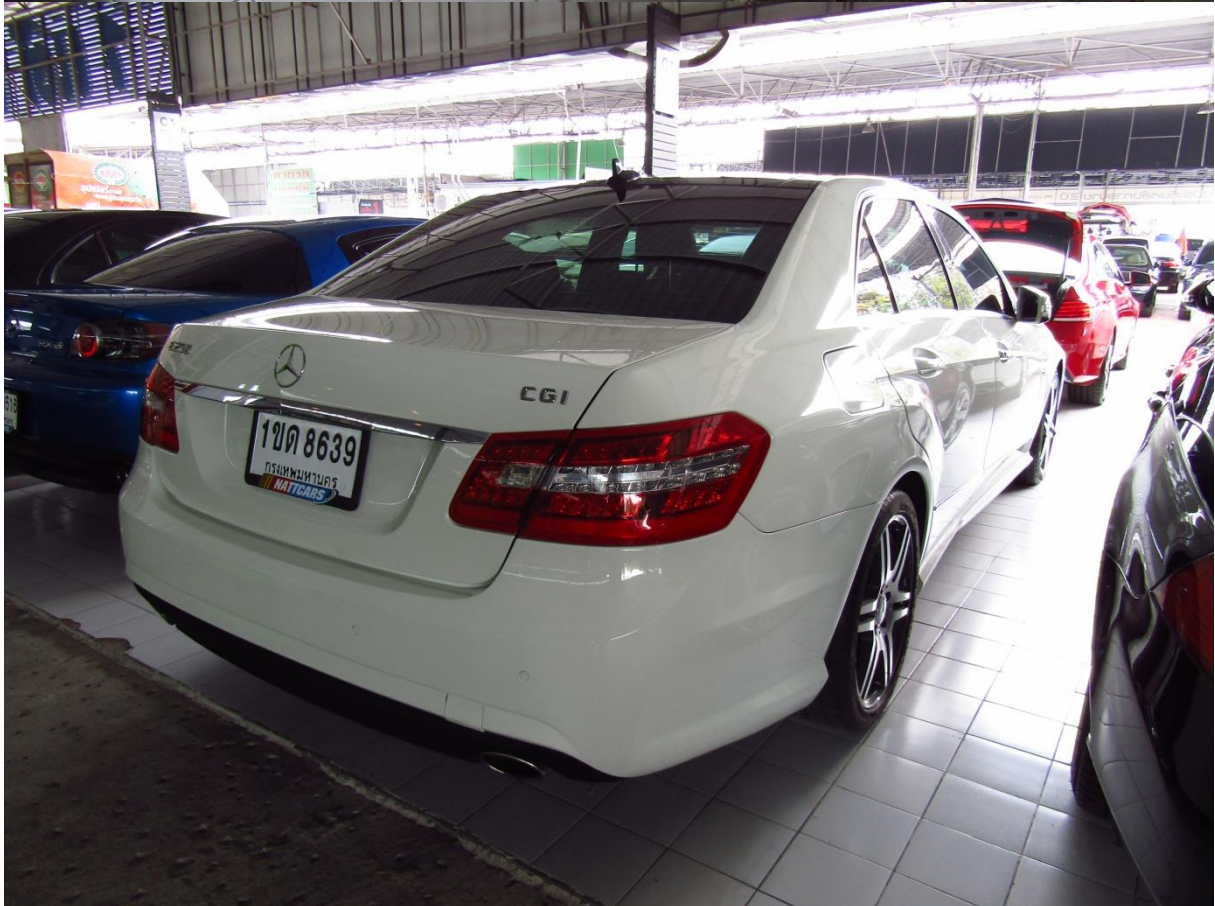
ภาพภายนอก - Exterior Visual Details:

กันชนหน้า Front Bumper	สภาพดี
	คาน รับกันชนหน้า (ขวา) Front Side Member (Right) Appearance	สภาพดี
	คาน รับกันชนหน้า (ซ้าย) Front Side Member (Left) Appearance	สภาพดี
	ฝากระโปรงหน้ารถ Bonnet	สภาพดี
	กระจกบังลมหน้า Windshield	สภาพดี
	หลังคา Roof	สภาพดี
	สภาพ และการทำงาน หลังคาชนิดรูป หลังคาเปิดประทุน Sunroof/Convertible functional and appearance	สภาพดี
	ประตูหน้าขวา Front Right Door	สภาพดี
	ประตูหลังขวา Rear Right Door	สภาพดี
	ประตูเลื่อนด้านขวา Sliding Right Door	N/A
	บันไดขายน้าด้านขวา Right Rocker Panel	สภาพดี
	ประตูหน้าซ้าย Front Left Door	สภาพดี
	ประตูหลังซ้าย Rear Left Door	สภาพดี
	ประตูเลื่อนด้านซ้าย Sliding Left Door	N/A

บันไดซ้ายน้ำด้านซ้าย Left Rocker Panel	สภาพดี
	ประตูท้าย,ฝากระโปรงท้าย Rear Tail Gate	สภาพดี
	กระจกบังลมหลัง Rear Screen	สภาพดี
	กันชนหลัง Rear Bumper	สภาพดี
	คาน รับกันชนหลัง (ขวา) Rear Side Member (Right) Appearance	สภาพดี
	คาน รับกันชนหลัง (ซ้าย) Rear Side Member (Right) Appearance	สภาพดี
	เสาโครงสร้าง A ขวา Right A-Pillar	สภาพดี
	เสาโครงสร้าง B ขวา Right B-Pillar	สภาพดี
	เสาโครงสร้าง C ขวา Right C-Pillar	สภาพดี
	เสาโครงสร้าง D ขวา Right D-Pillar	N/A
	เสาโครงสร้าง A ซ้าย Left A-Pillar	สภาพดี
	เสาโครงสร้าง B ซ้าย Left B-Pillar	สภาพดี
	เสาโครงสร้าง C ซ้าย Left C-Pillar	สภาพดี
	เสาโครงสร้าง D ซ้าย Left D-Pillar	N/A
	ระบบบังคับเลี้ยว Steering Components	สภาพดีตามอายุการใช้งาน
