# Vehicle Inspection Report

ยี่ห้อ/รุ่น (Brand/Model): MINI COOPER S COUPE	วันที่ตรวจสอบรถยนต์ (Date of Inspection): 26.07.61
หมายเลขตัวถัง (VIN): WMWSX320501404359	เลขคำขอบริการ (Job No.): IO18/121-005
หมายเลขเครื่องยนต์ (Engine No.): A094J131N18B16A	Vehicle Picture:  
ปีที่ผลิต (Build Date): 2013	
สีรถ (Color): น้ำเงิน	
ระยะการใช้งาน(Mileage): 55,531 ก.ม.	
หมายเลขทะเบียน (No. Plate): 3กฏ 6992	
วันครบกำหนดชำระภาษี (Registration Expiry): 27 พ.ย 61	
ชื่อลูกค้า (Customer Name): เต็มที่คุณหญิง	
ที่อยู่(Address): ถนนกาญจนา	
โทรศัพท์ (Tel):	
สถานที่ตรวจสอบรถ (Inspection Place): เต็มที่คุณหญิง

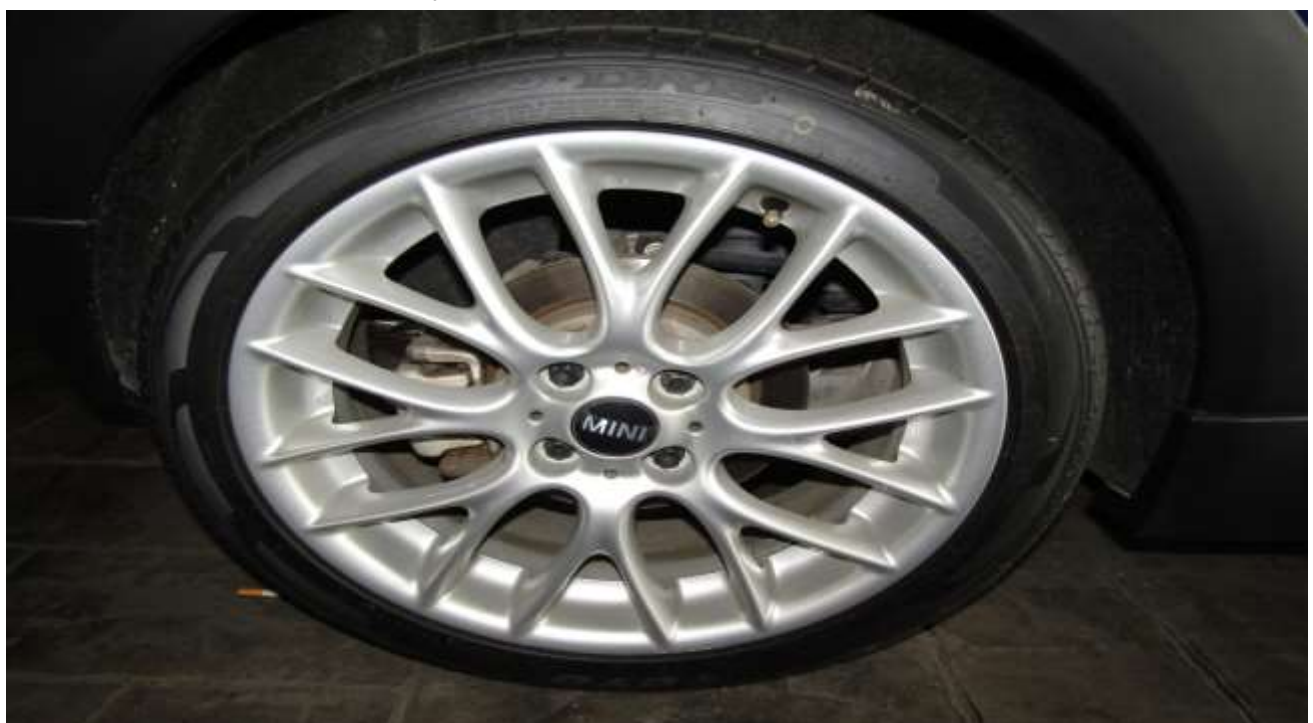
### ภาพโดยรวมของยาง ล้อ และ เบรค - Tyres, Wheels & Brakes Visual Details:

จานดิสเบรค(หน้า/หลัง) Brake Discs (Front/Rear)	ควรเจียจานเบรคครั้งต่อไปที่เปลี่ยนผ้าเบรค
