Vehicle Inspection Report

สรุปผลการตรวจสอบ (Inspection Summary)

ยี่ห้อ/รุ่น (Brand/Model): MITSUBISHI TRITON PLUS CAB M/T	วันที่ตรวจสอบรถยนต์ (Date of Inspection): 03-11-63
หมายเลขตัวถัง (VIN): MMTSJJK10KH005772	เลขคำขอบริการ (Job No.): I020/0056-02
หมายเลขเครื่องยนต์ (Engine No.): 4N15UDJ2196	Vehicle Picture:  
ปีที่ผลิต (Build Date): 2018	
สีรถ (Color): เทา	
ระยะการใช้งาน(Mileage): 45,822 กม.	
หมายเลขทะเบียน (No. Plate): ผฉ 1035 นครปฐม	
วันครบกำหนดชำระภาษี (Registration Expiry): -	
ชื่อลูกค้า (Customer Name): BB Smart Car 5	
ที่อยู่(Address): มหาชัย	
โทรศัพท์ (Tel):	
สถานที่ตรวจสอบรถ (Inspection Place): BB Smart Car 5

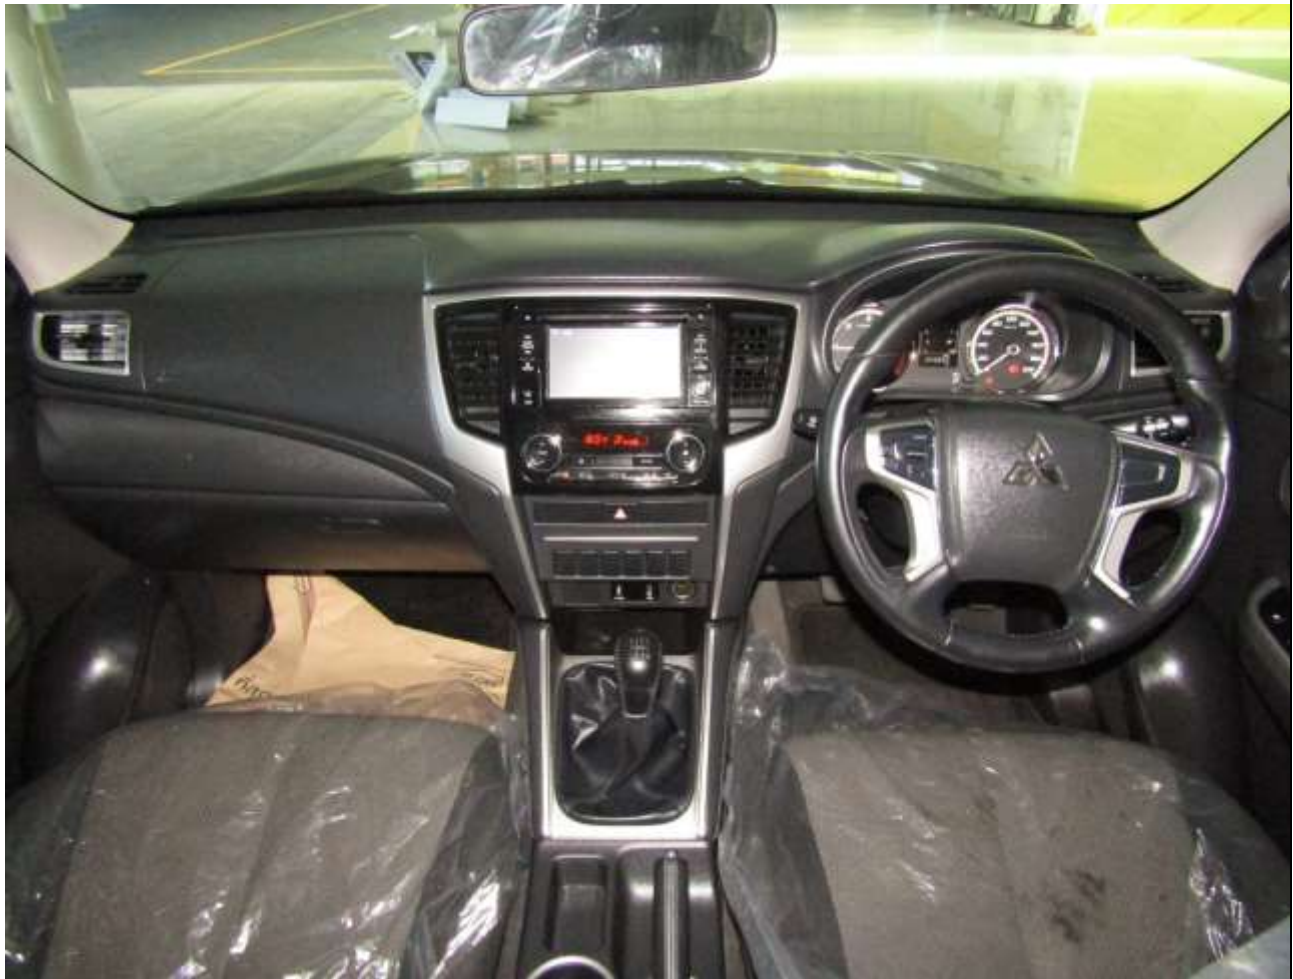
ภาพภายในด้านหน้า หลัง และ จุดบกพร่อง - Interior Visual Details (Front, Rear and/or Defect):

ที่นั่ง สภาพ Seat Appearance	สภาพดีตามอายุการใช้งาน

การทำงาน การปรับ และการล็อกเบาะ Seat Adjust functional	ทำงานได้ดี

สภาพ รางใต้เบาะ Seat slide adjust rail	สภาพดีตามอายุการใช้งาน

เข็มขัดนิรภัย Seat Belts	สภาพดีตามอายุการใช้งาน

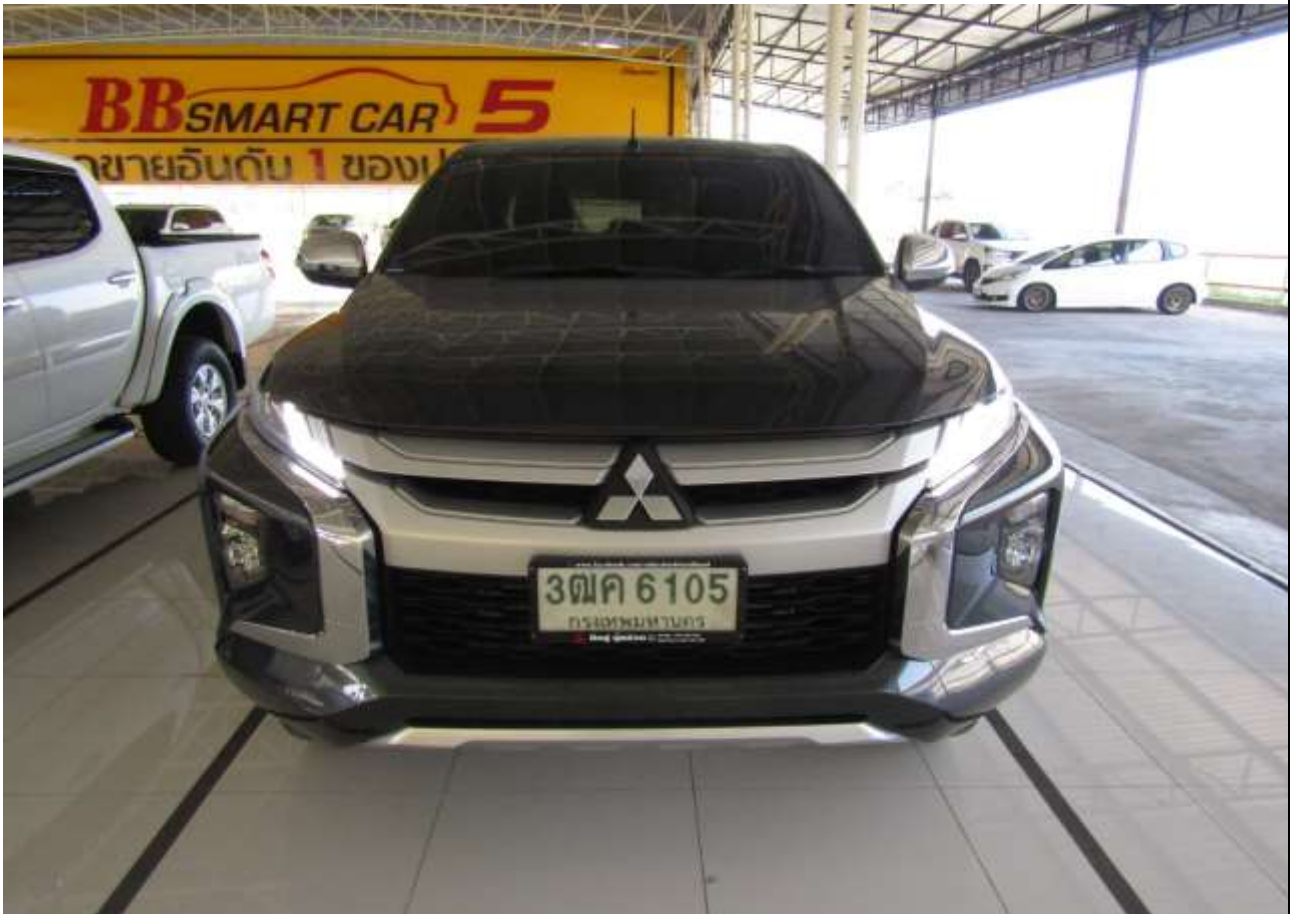
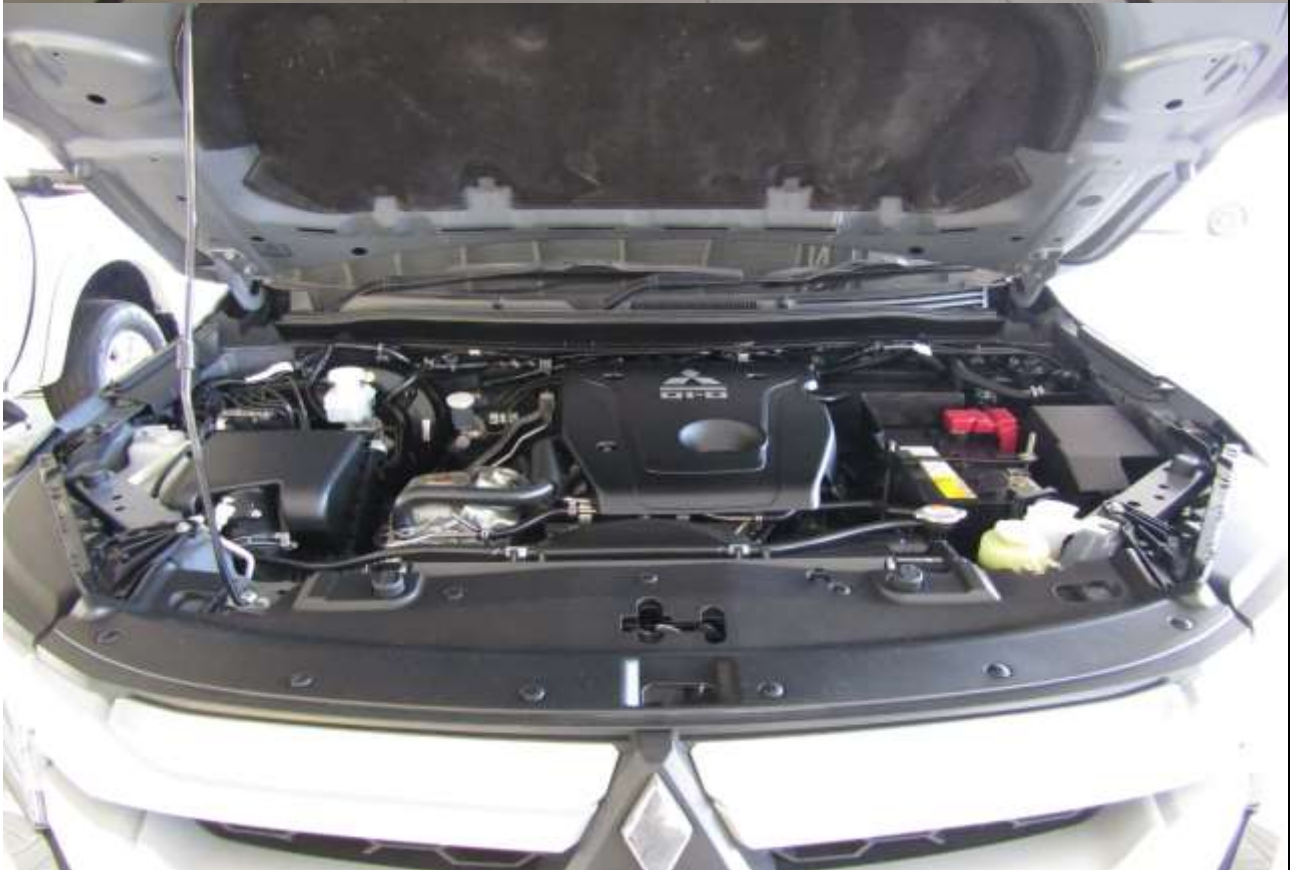
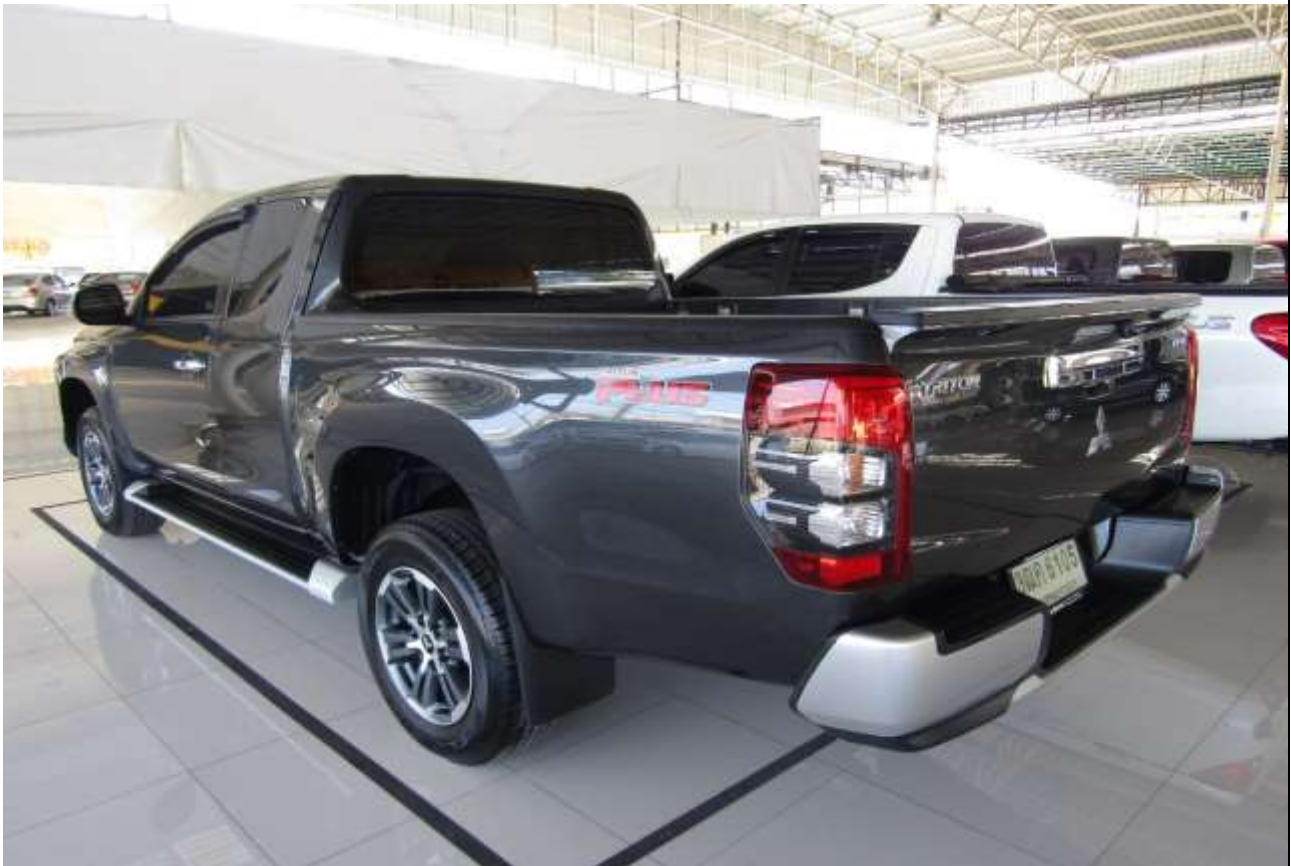
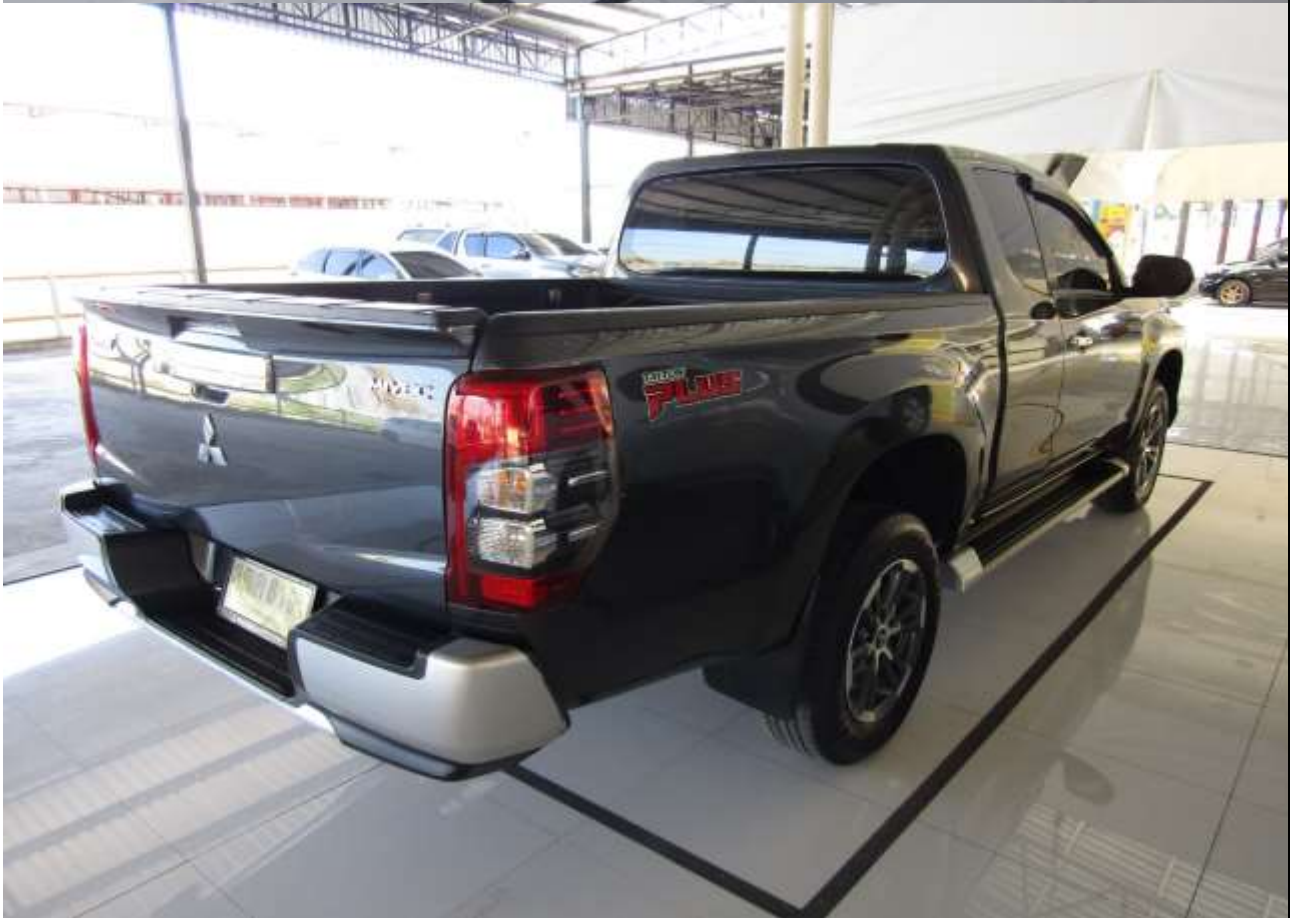
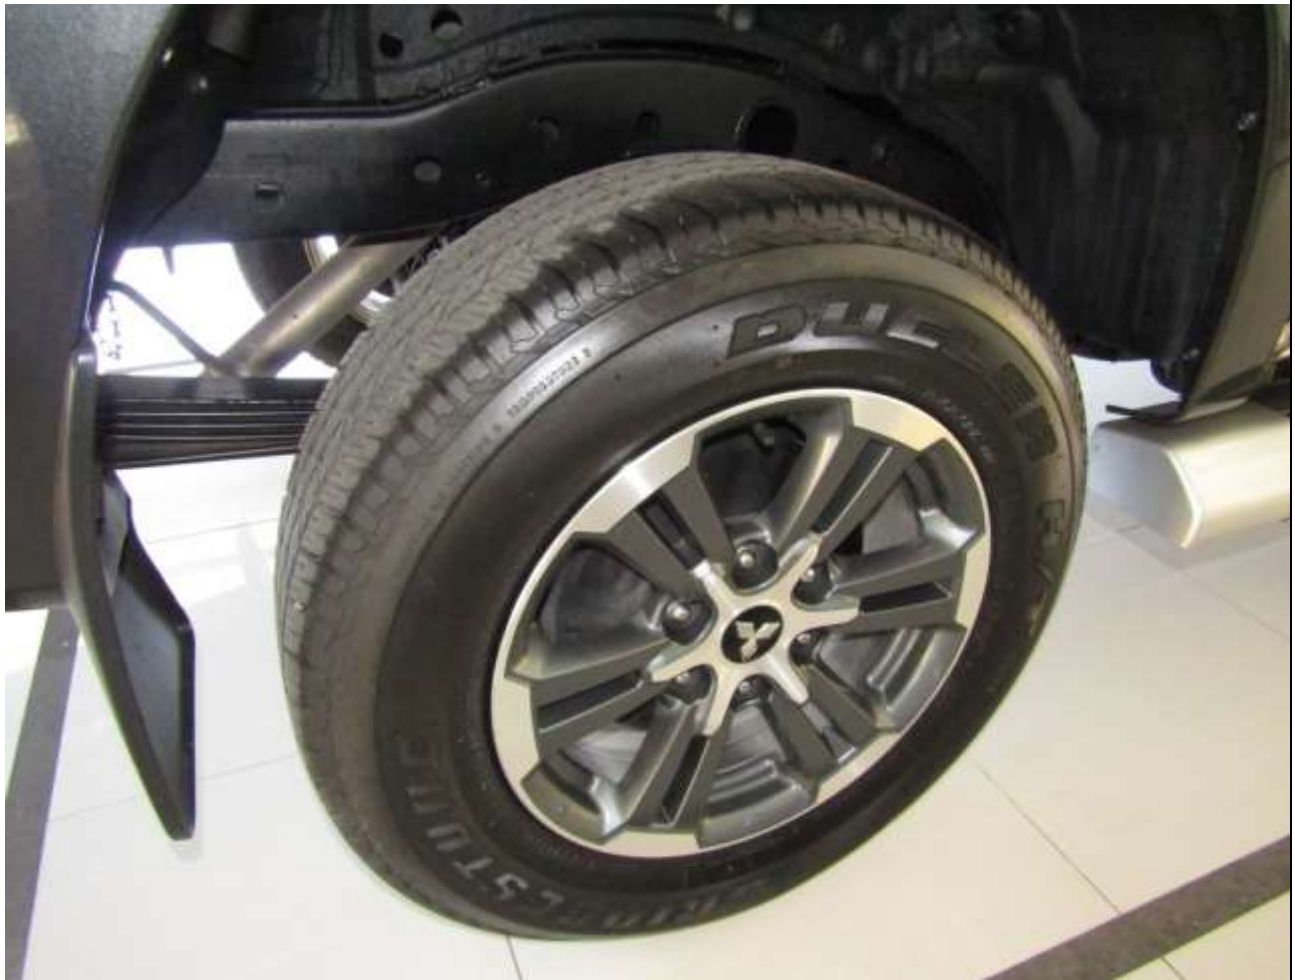
ภาพภายนอก - Exterior Visual Details:

กันชนหน้า Front Bumper	สภาพดี
 	คาน รับกันชนหน้า (ขวา) Front Side Member (Right) Appearance	สภาพดี
 	คาน รับกันชนหน้า (ซ้าย) Front Side Member (Left) Appearance	สภาพดี
 	ฝากระโปรงหน้ารถ Bonnet	สภาพดี
 	กระจกบังลมหน้า Windshield	สภาพดี
 	หลังคา Roof	สภาพดี
 	สภาพ และการทำงาน หลังคาชั้นรูป หลังคาเปิดประทุน Sunroof/Convertible functional and appearance	สภาพดี
 	ประตูหน้าขวา Front Right Door	สภาพดี
 	ประตูหลังขวา Rear Right Door	สภาพดี
 	ประตูเลื่อนด้านขวา Sliding Right Door	N/A
 	บันไดขายน้าด้านขวา Right Rocker Panel	สภาพดี
 	ประตูหน้าซ้าย Front Left Door	สภาพดี
 	ประตูหลังซ้าย Rear Left Door	สภาพดี
 	ประตูเลื่อนด้านซ้าย Sliding Left Door	N/A
