Vehicle Inspection Report

ยี่ห้อ/รุ่น (Make/Model): MITSUBISHI ATTRAGE	วันที่ตรวจสอบรถยนต์ (Date of Inspection): 16.10.60
เลขตัวถัง (VIN): MMTSTA13AEH019200	เลขคำขอบริการ (Job No.): IO17/038-036
เลขเครื่องยนต์ (Engine No.): 3A92 UBG3118	Vehicle Picture:

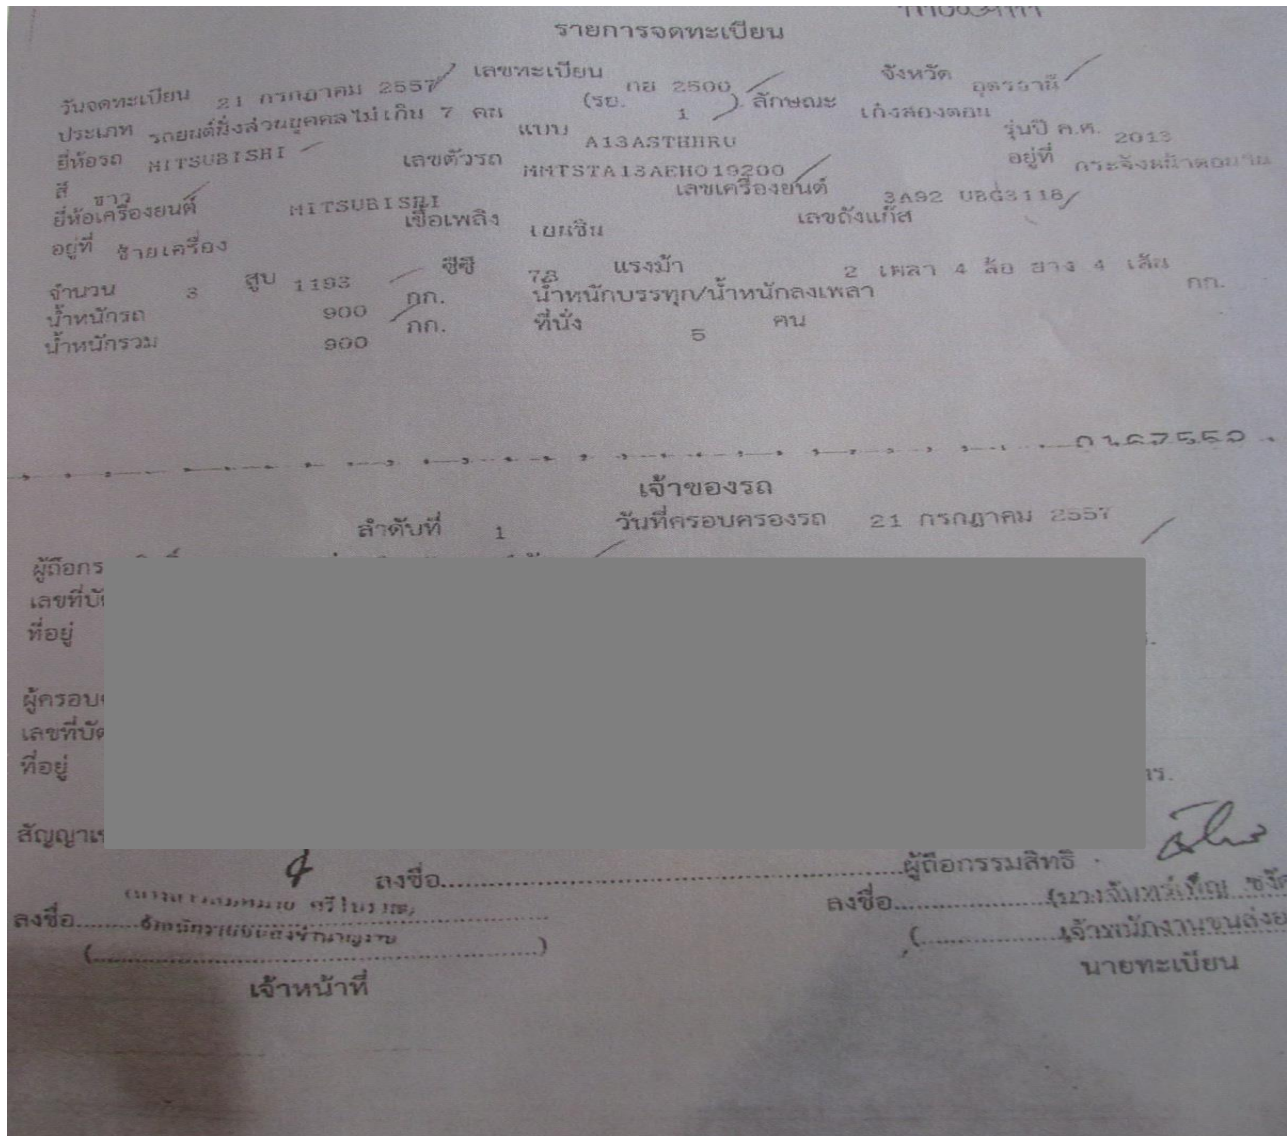
รูปเล่มทะเบียน (Register Picture):

หมายเหตุ : สำเนาที่ลูกค้าให้มาไม่ใช่สำเนาตัวปัจจุบัน
