1023/0037-3

Mercedes-Benz GLA200 1.6 W156 Urban S...

Feb 7, 2023

Vehicle Inspection Report สรุปผลการตรวจสภาพรถ (Inspection Summary)

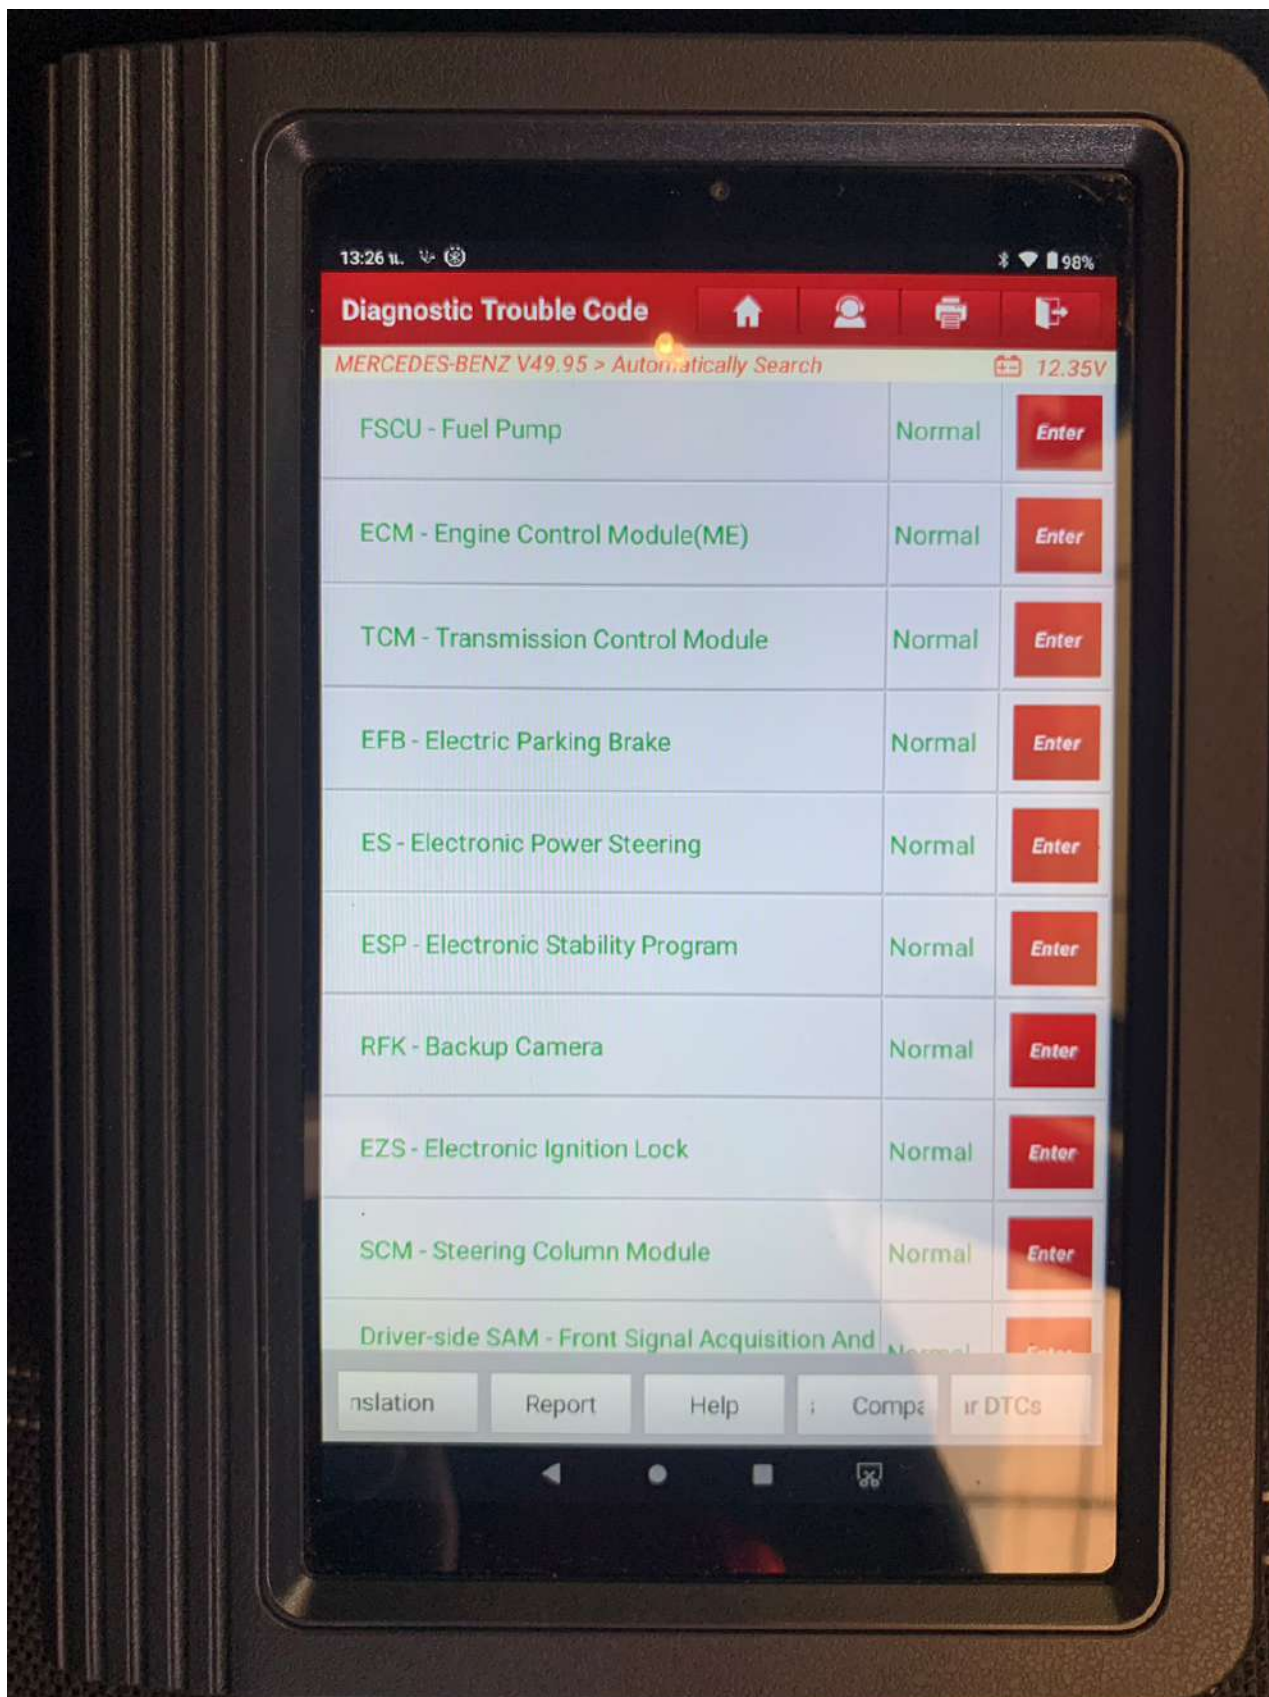
ภาพ OBD

รายการตรวจ 6 รายการ	สถานะ
1.1 ไม่เคยเกิดอุบัติเหตุรุนแรงจนทำให้โครงสร้างรถมีปัญหาความปลอดภัย No Evidence of Major or Hail Damage	ดี (Good)
1.2 ไม่มีการตัดต่อ ตัดแปลง คัชชี และโครงสร้างรถ No chassis and cab structure modified	ดี (Good)
1.3 ไม่เคยประสบภัยจมน้ำ No Evidence of Flood	ดี (Good)
1.4 ไม่เคยประสบภัยอัคคีภัย No Evidence of Fire	ดี (Good)
1.5 การวินิจฉัยผ่านทาง OBD On-Board Diagnostics (OBD)	ดี (Good)
1.6 สภาพรถโดยรวม Overall Appearance	ดี (Good)
