Vehicle Inspection Report

สรุปผลการตรวจสอบ (Inspection Summary)

ยี่ห้อ/รุ่น (Brand/Model): MITSUBISHI MIRAGE	วันที่ตรวจสอบรถยนต์ (Date of Inspection): 2.9.62
หมายเลขตัวถัง (VIN): MMTXTA03AGH004904	เลขคำขอบริการ (Job No.): I019-0049-011
หมายเลขเครื่องยนต์ (Engine No.): 3A92UDK1493	Vehicle Picture:  
ปีที่ผลิต (Build Date): 2016	
สีรถ (Color): ส้ม	
ระยะการใช้งาน(Mileage): 31,223 กม.	
หมายเลขทะเบียน (No. Plate): กท 1460	
วันครบกำหนดชำระภาษี (Registration Expiry): 17 ก.ค 62	
ชื่อลูกค้า (Customer Name): 1กรณ์ อานาจักรรถยนต์เพชรชมพู(8888)	
ที่อยู่(Address):	
โทรศัพท์ (Tel):	
สถานที่ตรวจสอบรถ (Inspection Place): 1กรณ์ อานาจักรรถยนต์เพชรชมพู(8888)

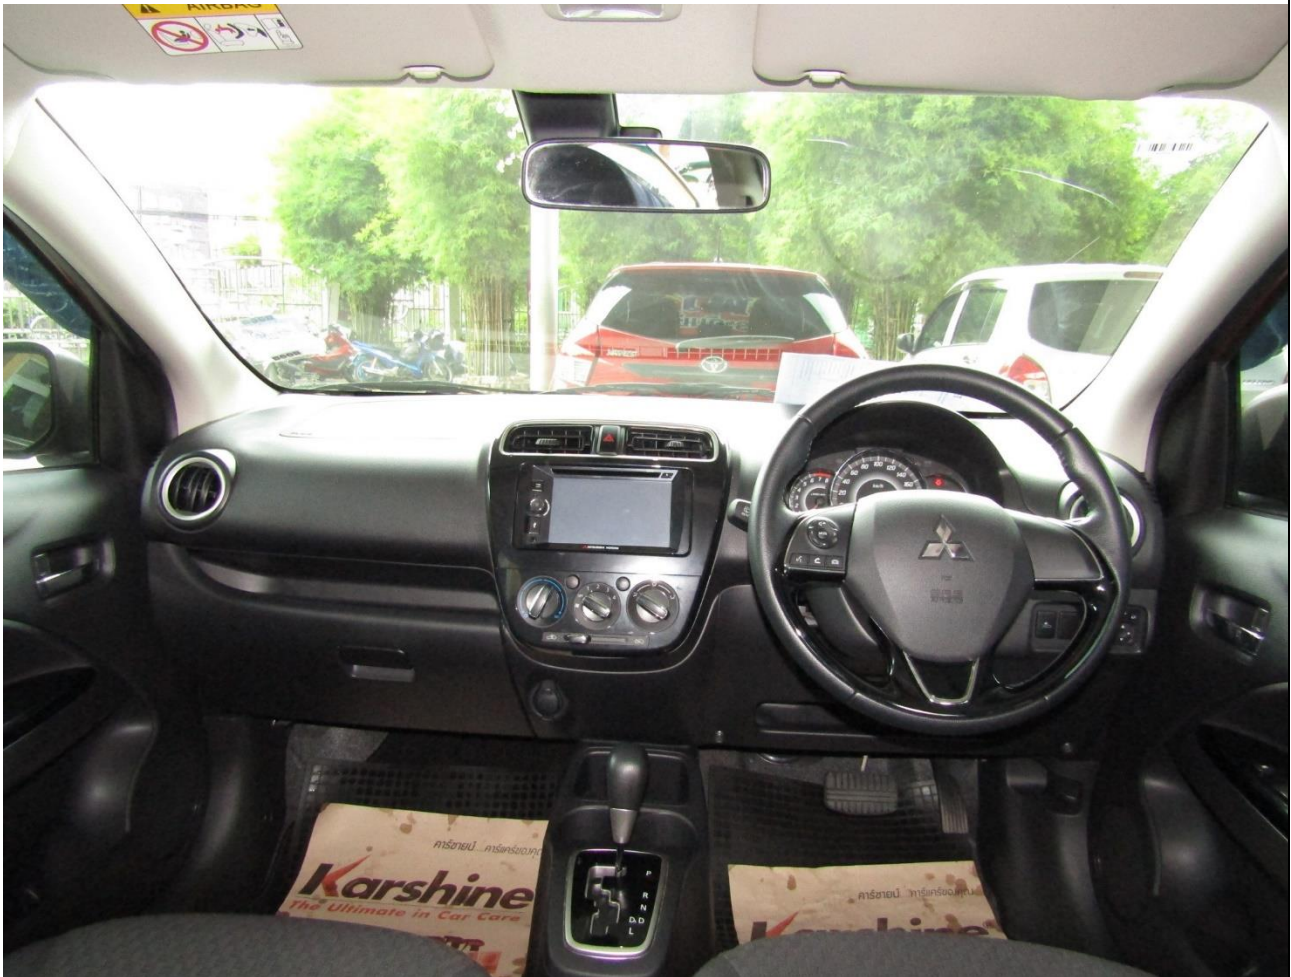
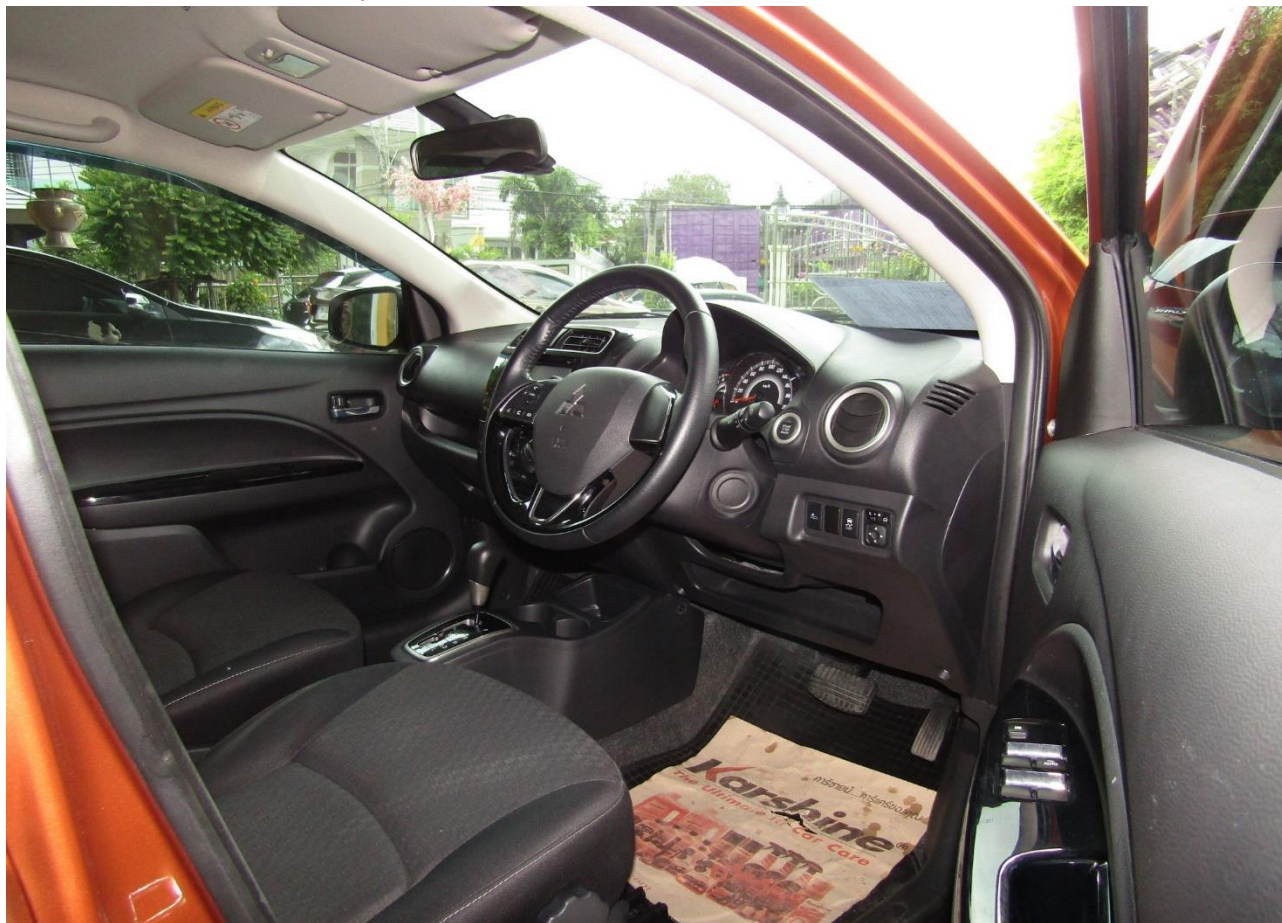
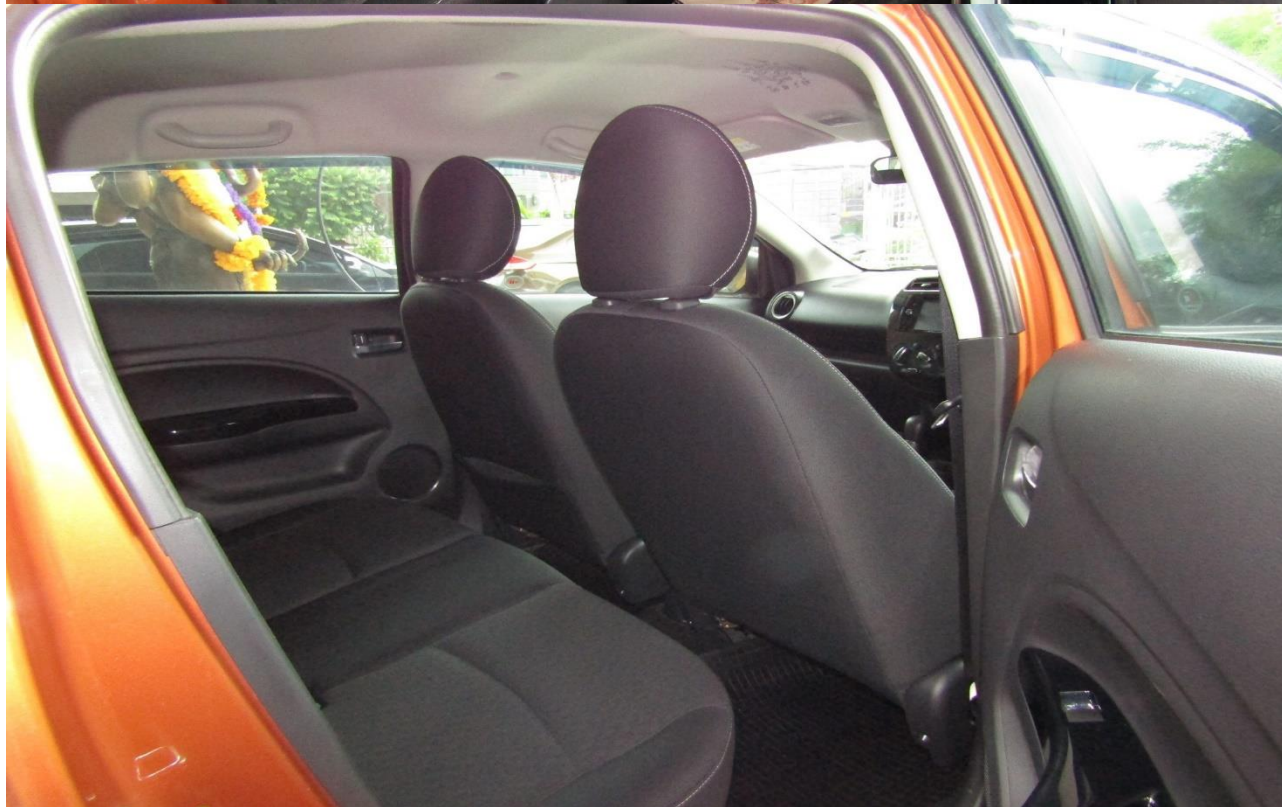
ภาพภายในด้านหน้า หลัง และ จุดบกพร่อง - Interior Visual Details (Front, Rear and/or Defect):

ที่นั่ง สภาพ Seat Appearance	สภาพดีตามอายุการใช้งาน

การทำงาน การปรับ และการล็อก เบาะ Seat Adjust functional	ทำงานได้ดี

สภาพ รางใต้เบาะ Seat slide adjust rail	สภาพดีตามอายุการใช้งาน

เข็มขัดนิรภัย Seat Belts	สภาพดีตามอายุการใช้งาน

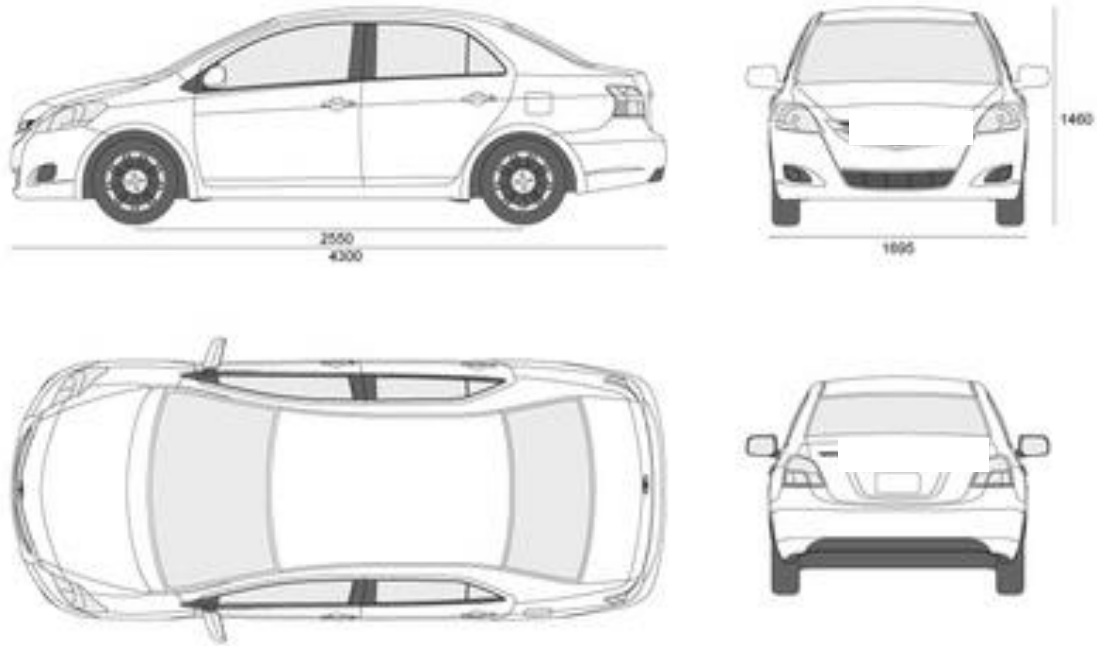
ความหนาสีรอบรถเก๋ง 3,4 และ 5 ประตู - Paint Thickness on 3,4 and 5 door car:

ชิ้นส่วนยานยนต์ (Car Part)	ความหนาสี Paint Thickness (µm)			
	P1	P2	P3	Average
Front Wing (RH)	141	151	136	143
Front Wing (LH)	102	100	96	99
Front Door (RH)	178	129	135	147
Front Door (LH)	197	152	165	171
Rear Door (RH)	205	165	176	182
Rear Door (LH)	148	149	160	152

ชิ้นส่วนยานยนต์ (Car Part)	ความหนาสี Paint Thickness (µm)			
	P1	P2	P3	Average
Rear Wing (RH)	127	185	165	159
Rear Wing (LH)	138	166	153	152
Front Bumper				
Rear Bumper				
Bonnet	80	83	96	86
Roof	69	70	77	72
Boot/Tail Gate	72	80	88	80
