INSPECTION
BY ONE2CAR

Vehicle Inspection Report สรุปผลการตรวจสภาพรถ (Inspection Summary)

I023/0250-27

Isuzu MU-X 3.0

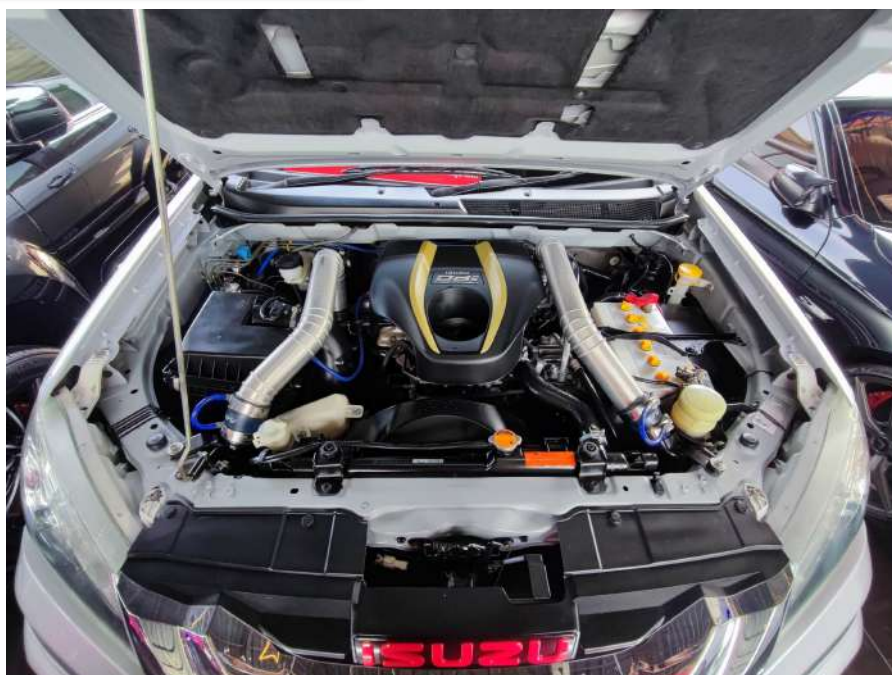
ภาพห้องเครื่อง

Voltage	12.83	V
Rating	600	CCA
Current	324	CCA
Internal resistance	8.36	mΩ
State of Charge	100	%
State of Health	32	%
Status	REPLACE

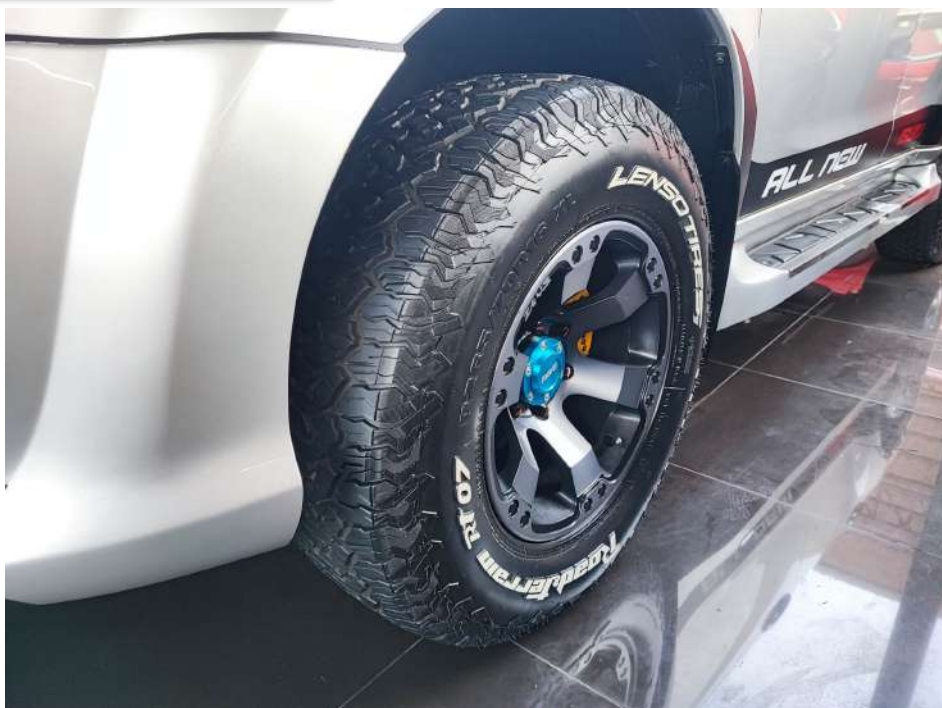
ขอบยาง ล้อ

05/22
