Vehicle Inspection Report

สรุปผลการตรวจสอบ (Inspection Summary)

ยี่ห้อ/รุ่น (Brand/Model): HONDA CIVIC	วันที่ตรวจสอบรถยนต์ (Date of Inspection): 6.6.61
หมายเลขตัวถัง (VIN): MRHFB2620FP100466	เลขคำขอบริการ (Job No.): I018/018-035
หมายเลขเครื่องยนต์ (Engine No.): R18Z15000891	Vehicle Picture:

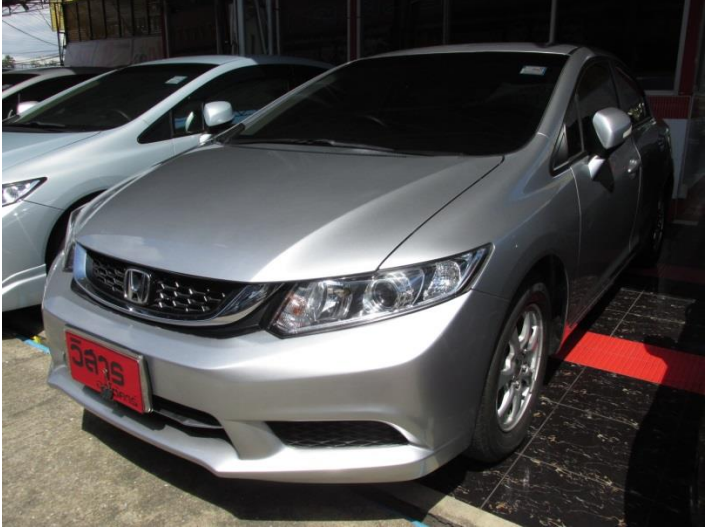
รถสภาพดี โครงสร้างไม่เคยอุบัติเหตุ ไม่เคยจมน้ำและไฟไหม้

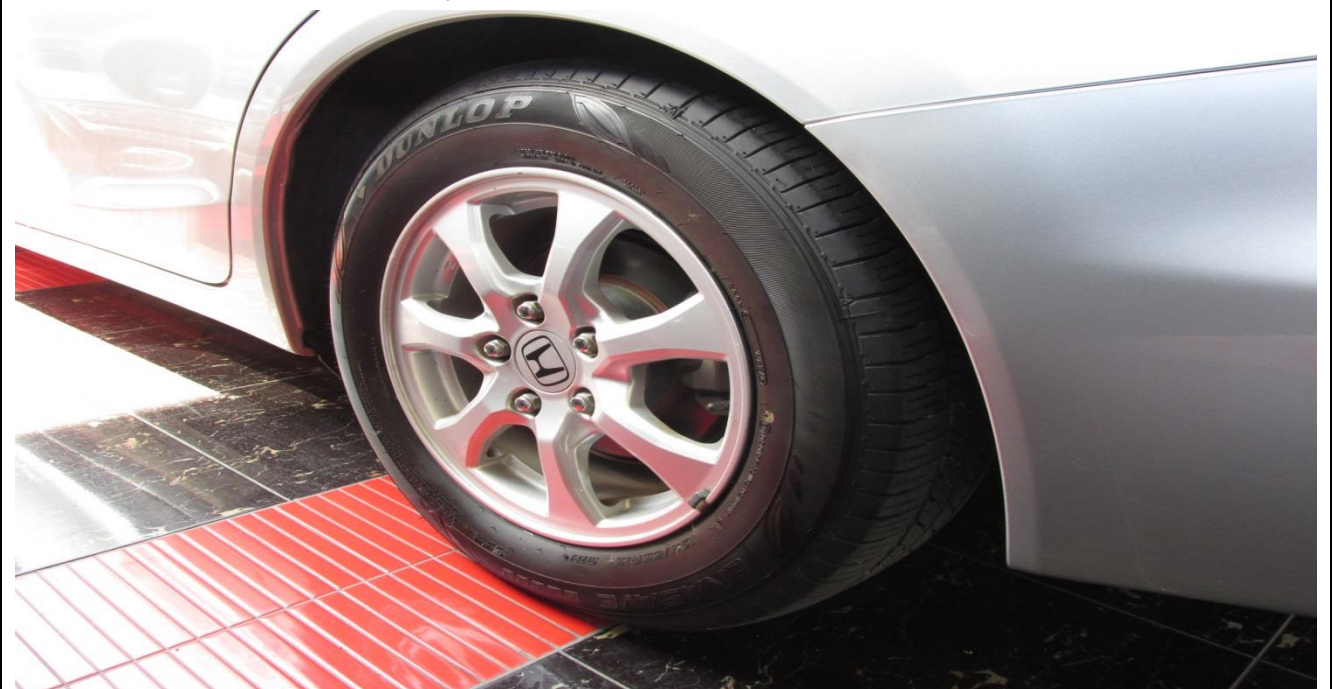
ภาพโดยรวมของยาง ล้อ และ เบรค - Tyres, Wheels & Brakes Visual Details:

ล้อ และยางอะไหล่ Spare Tyre & Rim	มีประจำรถ
 	คาลิปเปอร์เบรค และท่อน้ำมัน Brake Hose Callipers & Pipes	สภาพปกติไม่พบการรั่วซึม
 	ผ้าดิสเบรค (หน้า/หลัง) Brake Pads (Front/Rear)	สภาพดีตามอายุการใช้งาน
 	จานดิสเบรค(หน้า/หลัง) Brake Discs (Front/Rear)	ควรเจียจานเบรคครั้งต่อไปที่เปลี่ยนผ้าเบรค
 	ดรัมเบรคล้อหลัง Brakes and Drums any No Leakage	N/A
 	การทำงานของเบรคมือ Park Brake function	ระยะการทำงานปกติ
