Vehicle Inspection Report

สรุปผลการตรวจสอบ (Inspection Summary)

ยี่ห้อ/รุ่น (Brand/Model): BENZ C350e	วันที่ตรวจสอบรถยนต์ (Date of Inspection): 16.6.61
หมายเลขตัวถัง (VIN): WDD2050476L007271	เลขคำขอบริการ (Job No.): I018/018-162
หมายเลขเครื่องยนต์ (Engine No.): 27492030448645	Vehicle Picture:  
ปีที่ผลิต (Build Date): 2015	
สีรถ (Color): ดำ	
ระยะการใช้งาน (Mileage): 17465	
หมายเลขทะเบียน (No. Plate): 5กม 7875	
วันครบกำหนดชำระภาษี (Registration Expiry): 14 ก.พ 62	
ชื่อลูกค้า (Customer Name):	
ที่อยู่ (Address):	
โทรศัพท์ (Tel):	
สถานที่ตรวจสอบรถ (Inspection Place): วิศวรรอโต้คาร์ (กัลปพฤกษ์)

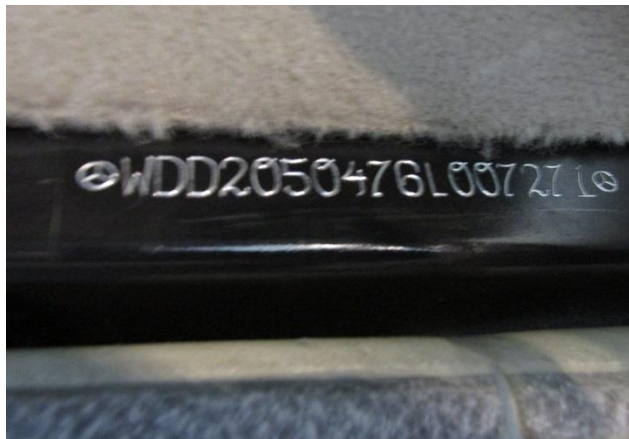
รูปเลขตัวถัง (VIN Picture):

สี ดำ เลขตัวรถ WDD2050476L007271 อยู่ที่ ใต้ที่นั่งขวา

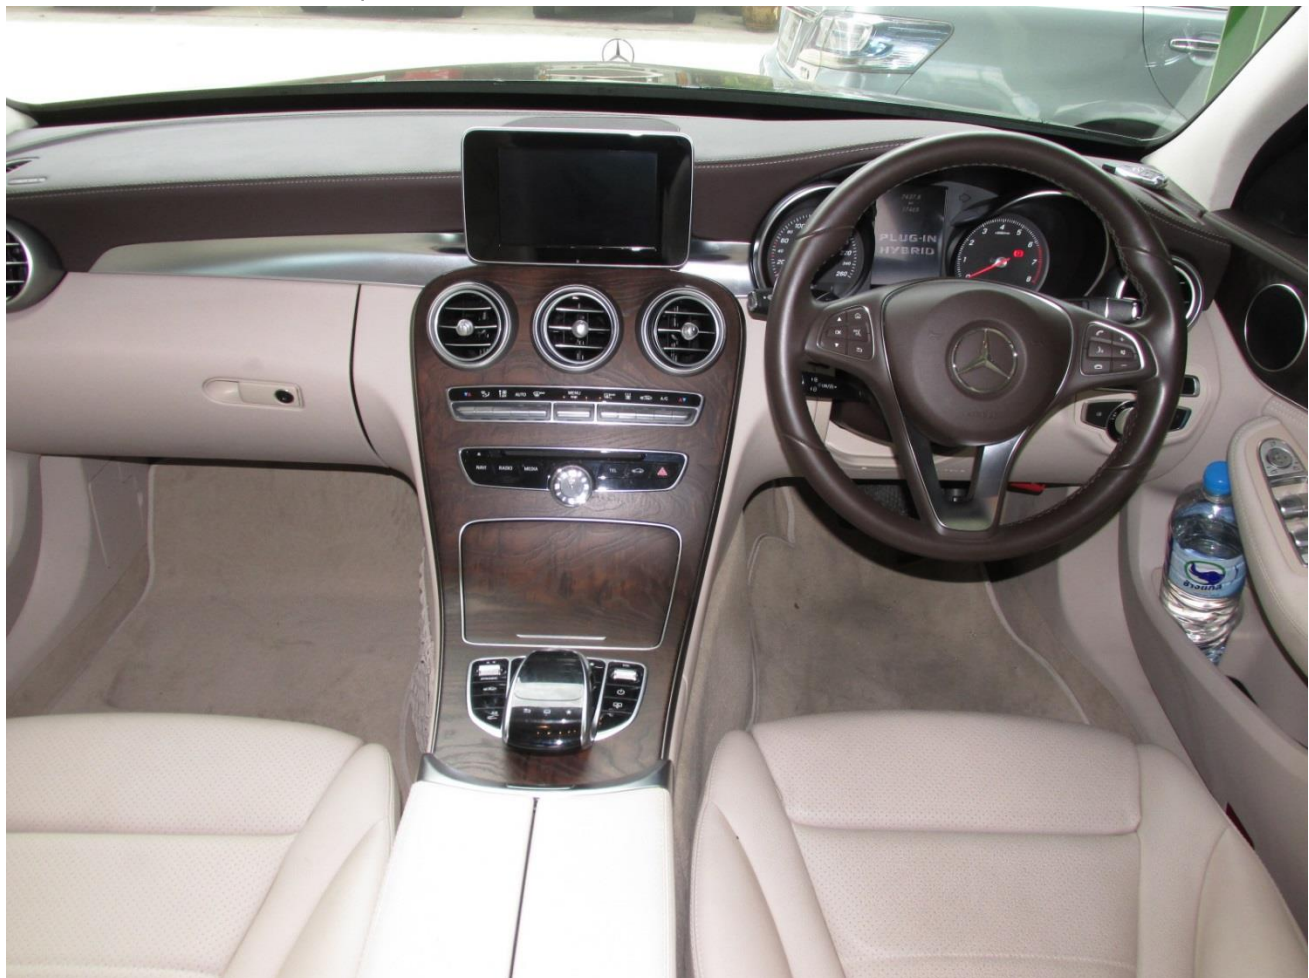
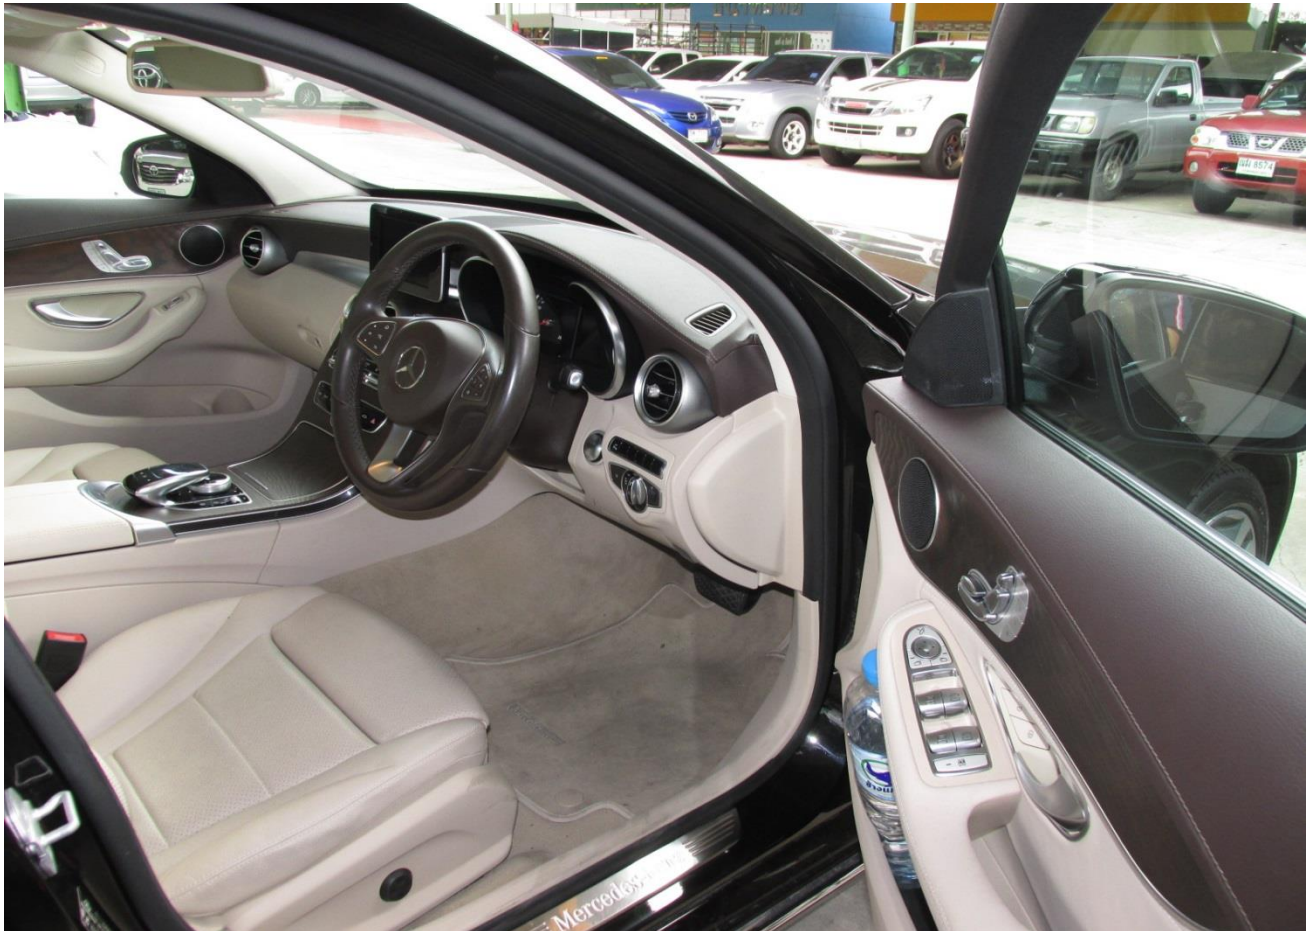
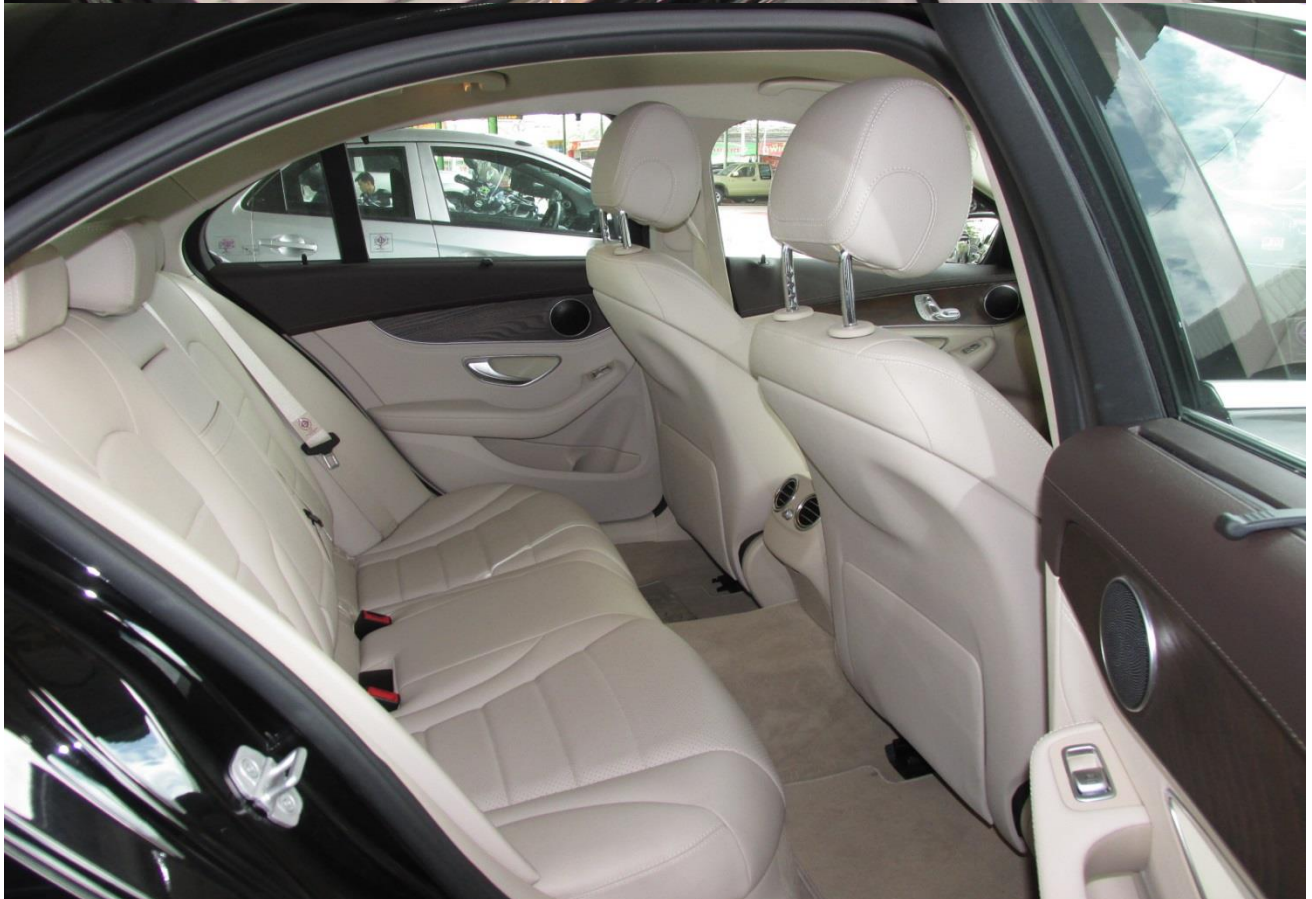
ภาพภายในด้านหน้า หลัง และ จุดบกพร่อง - Interior Visual Details (Front, Rear and/or Defect):

ที่นั่ง สภาพ Seat Appearance	สภาพดีตามอายุการใช้งาน
 	การทำงาน การปรับ และการล็อคเบาะ Seat Adjust functional	ทำงานได้ดี
 	สภาพ รางได้เบาะ Seat slide adjust rail	สภาพดีตามอายุการใช้งาน
 	เข็มขัดนิรภัย Seat Belts	สภาพดีตามอายุการใช้งาน

แผงคอนโซลหน้า Other Trims	สภาพดีตามอายุการใช้งาน
 	เครื่องเสียงภายในรถ Radio/ Multiplayer	เปิด-ปิด ปกติ
 	ลำโพง Speaker working	ทำงานปกติ
 	ไดร์ฟกระจกหลัง Rear Window Demister	สภาพดีไม่พบรอยขาด
 	อุปกรณ์ปรับอากาศทำความเย็นและ ความร้อน Air Condition/Heater	ทำงานปกติ
 	ชุดปัดน้ำฝน และระบบฉีดน้ำกระจก Washers & Wipers	ทำงานปกติ

แตร Horn	ทำงานปกติ
 	บานพับ และกลอนประตู Doors, Locks & Hinges	สภาพดีเหมาะสมกับอายุการใช้งาน
 	การเปิดประตูจากด้านใน Door Handle (inside)	ทำงานได้ดี

สภาพยางขอบประตู Weather Strip	สภาพดีเหมาะสมกับอายุการใช้งาน
 	การทำงานของกระจกเลื่อนไฟฟ้า Window Operation	ทำงานเปิด-ปิด ปกติ

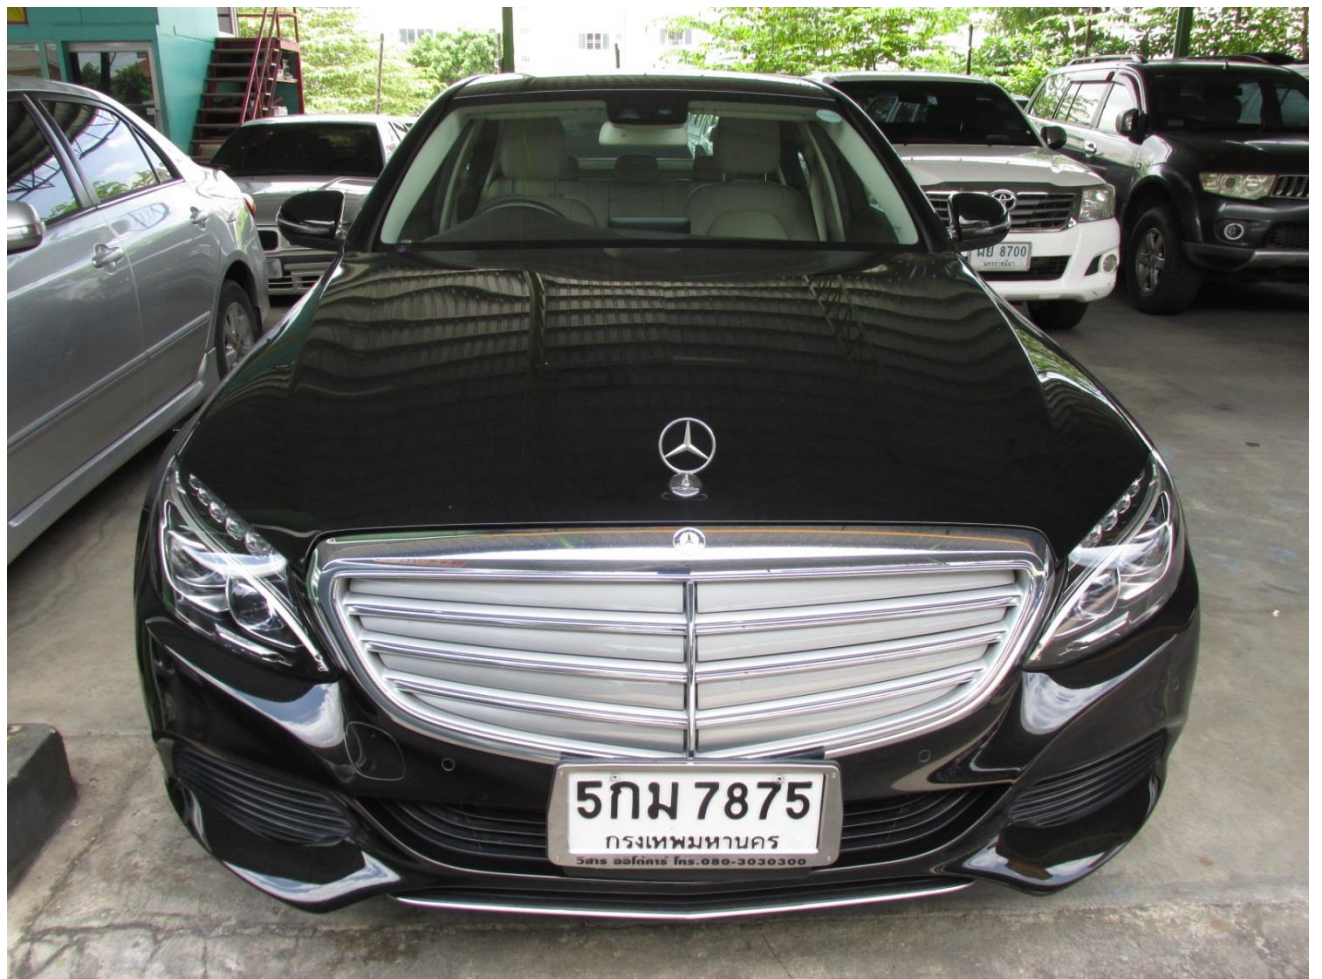
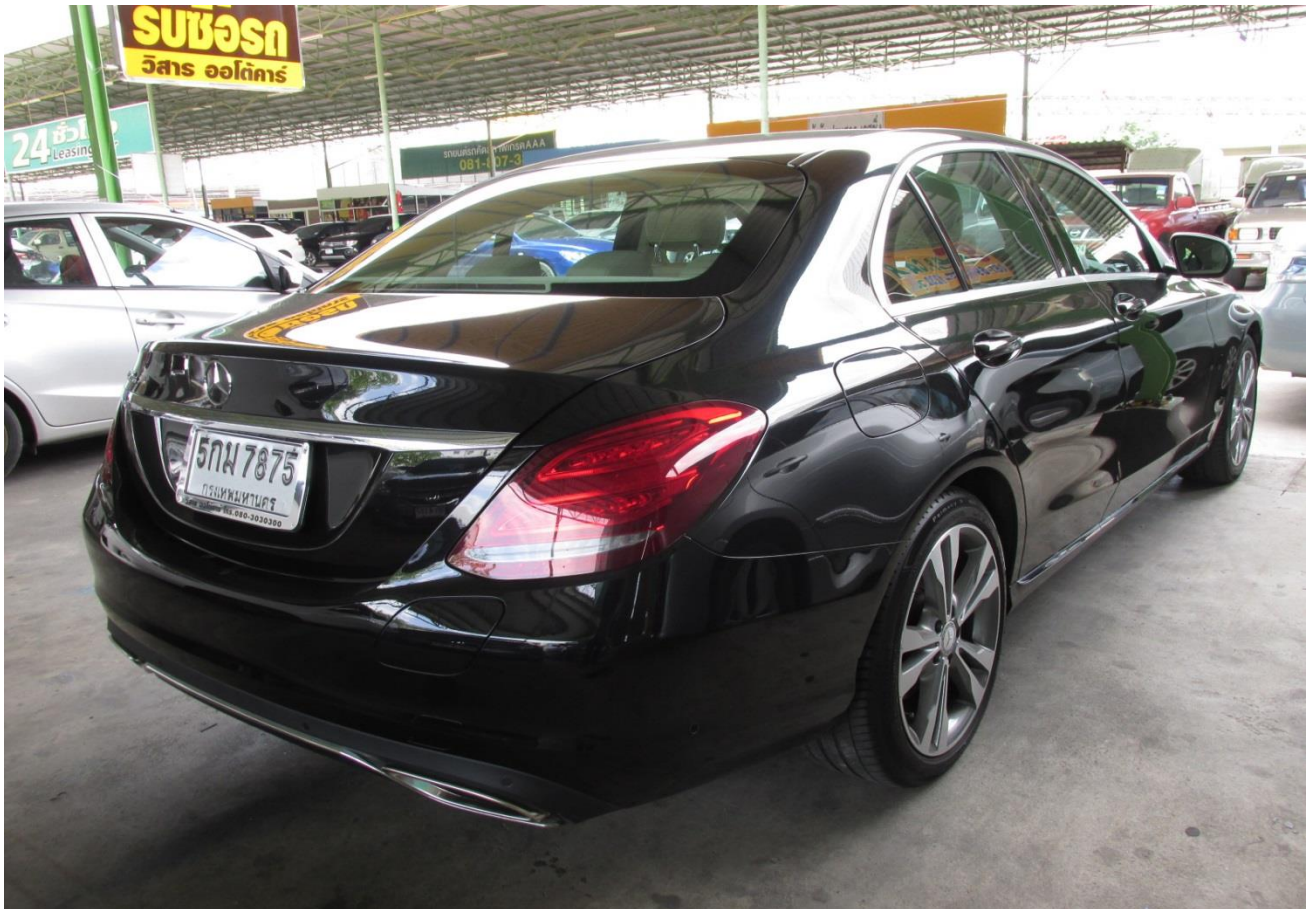
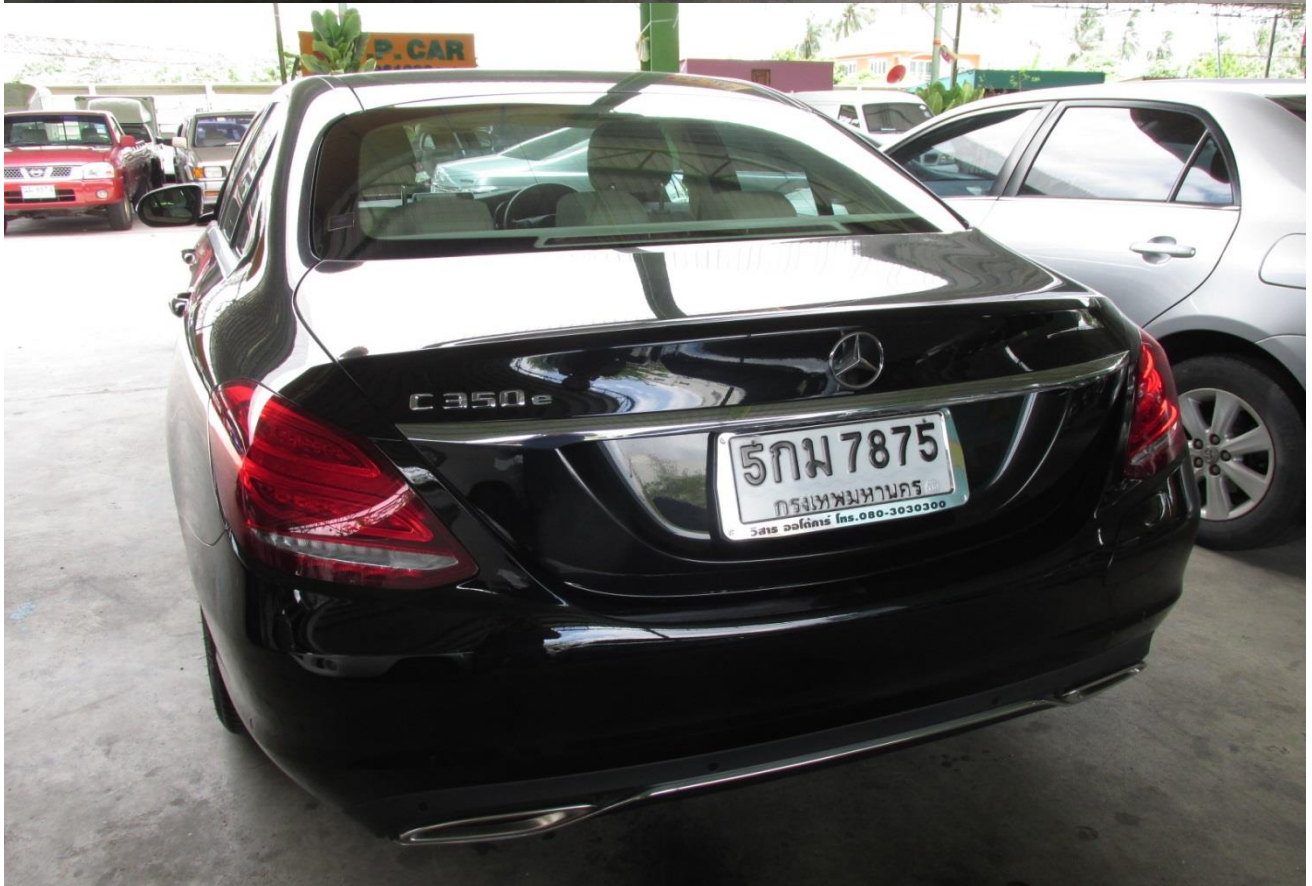
ภาพภายนอก - Exterior Visual Details:

สภาพรวมของโครงสร้างแชสซี Chassis Frames & Members Appearance	สภาพดี

สภาพใต้ท้องรถและอุปกรณ์ใต้ท้องรถ Under Body and Parts Appearance	สภาพดีตามอายุการใช้งาน

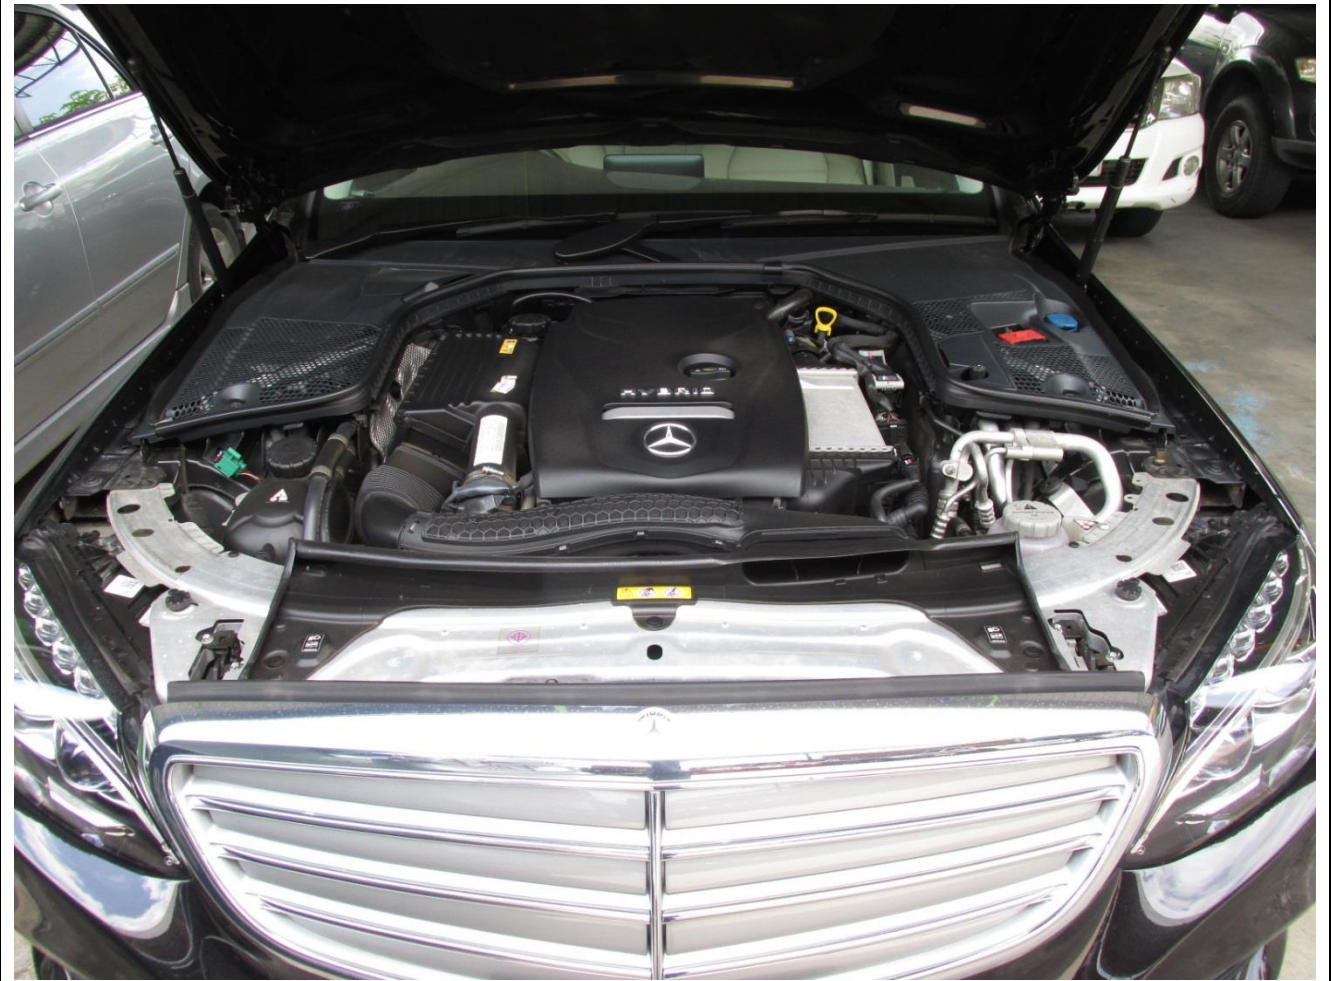
ภาพห้องเครื่อง - Engine Bay Visual Details:

เครื่องยนต์ไม่พบการรั่วซึม No any leak on engine	ใช่

ระดับของเหลว Fluid Level	อยู่ในระดับปกติ

การรั่วไหลของน้ำมัน Fluid Leaks	ไม่มี
 	จุดจับยึด Mountings	สภาพดีตามอายุการใช้งาน
 	สายไฟ และท่อ Hoses & Pipes	สภาพดีตามอายุการใช้งาน

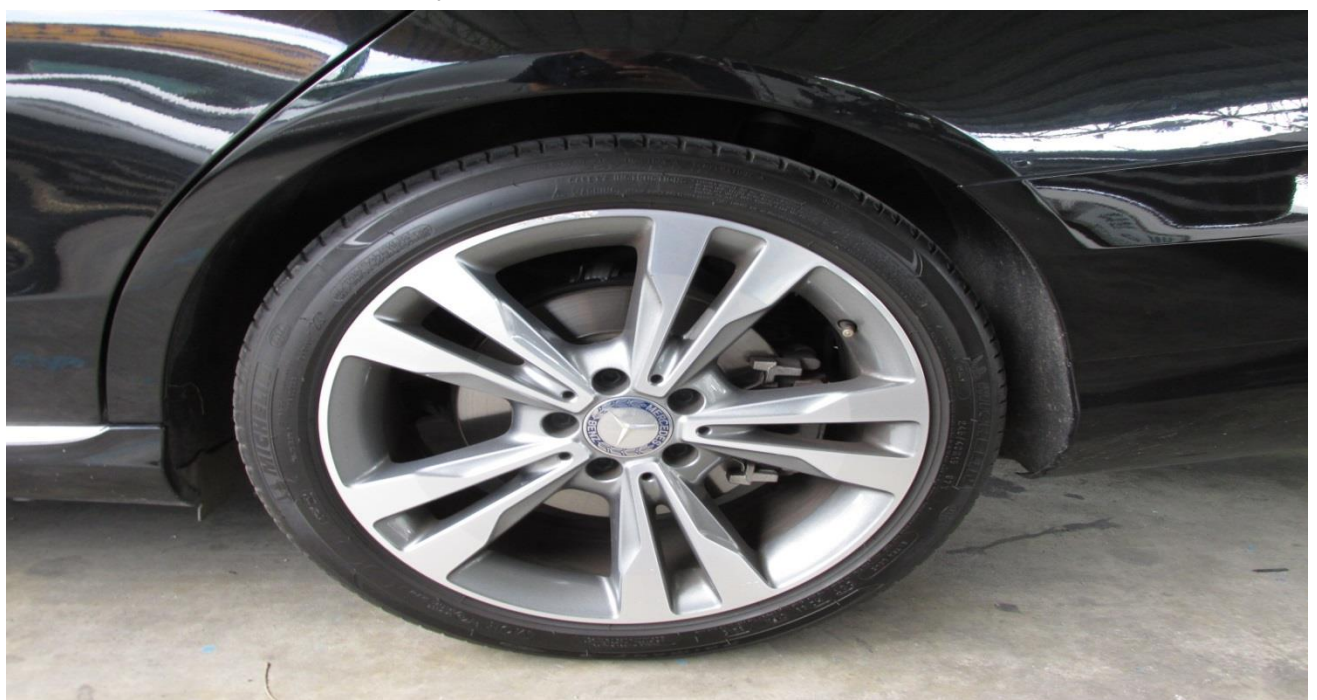
ภาพโดยรวมของยาง ล้อ และ เบรค - Tyres, Wheels & Brakes Visual Details:

สภาพยางรถยนต์, สปีดคาร์ท/ปี ผลิต Tyres Appearance, Year	3215 ยางสภาพดี
 	สภาพล้อ,ฝาครอบล้อ Wheel Rims Appearance	สภาพดีตามอายุการใช้งาน
 	ล้อ และยางอะไหล่ Spare Tyre & Rim	N/A
 	คาลิปเปอร์เบรค และท่อน้ำมัน Brake Hose Callipers & Pipes	สภาพปกติไม่พบการรั่วซึม
 	ผ้าดิสเบรค (หน้า/หลัง) Brake Pads (Front/Rear)	สภาพดีตามอายุการใช้งาน

จานดิสเบรค(หน้า/หลัง) Brake Discs (Front/Rear)	ควรเจียจานเบรคครั้งต่อไปที่เปลี่ยนผ้าเบรค
 	ดรัมเบรคล้อหลัง Brakes and Drums any No Leakage	N/A
 	การทำงานของเบรคมือ Park Brake function	ระยะการทำงานปกติ
