Vehicle Inspection Report

สรุปผลการตรวจสอบ (Inspection Summary)

ยี่ห้อ/รุ่น (Make/Model): TOYOTA CAMRY	วันที่ตรวจสอบรถยนต์ (Date of Inspection): 14.2.61
เลขตัวถัง (VIN): MRO53BK5104023504	เลขคำขอบริการ (Job No.): IO18/0018-020
เลขเครื่องยนต์ (Engine No.): 1AZ-E291658	Vehicle Picture:
ปีผลิต (Build Date): 2014

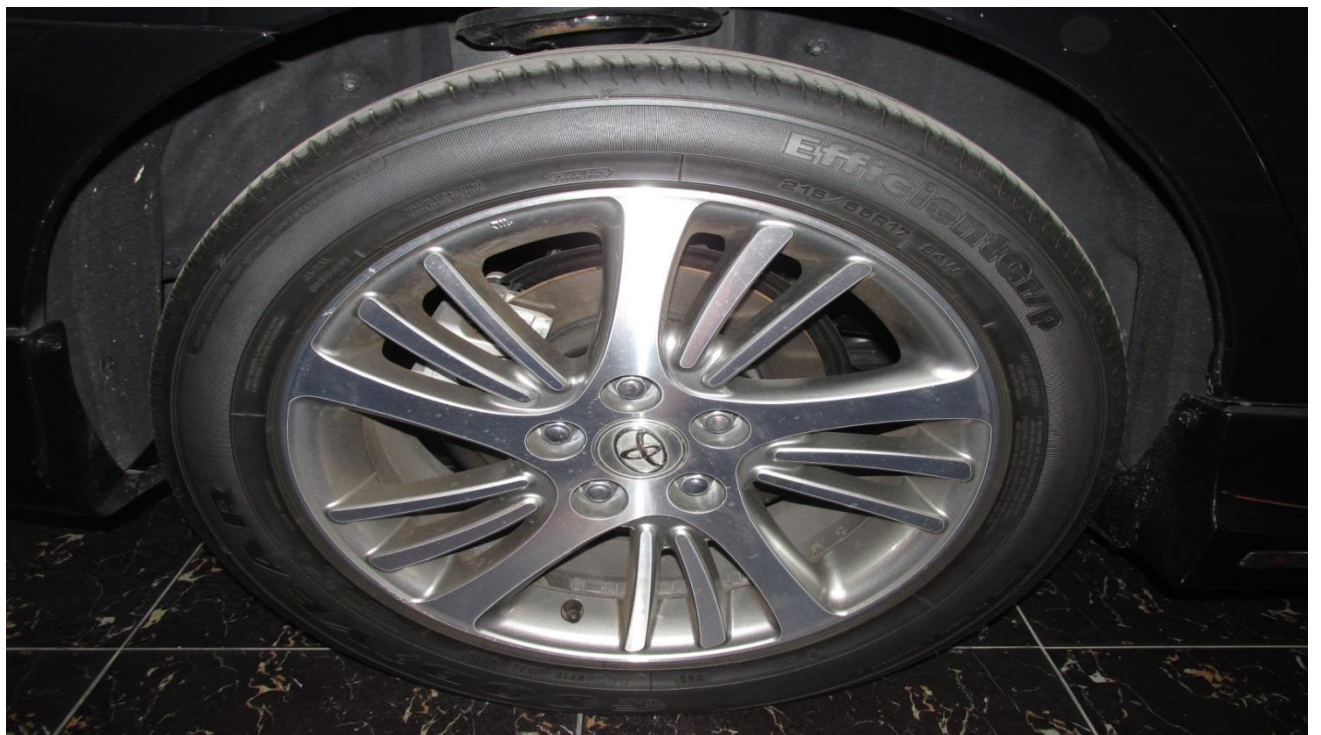
ภาพโดยรวมของยาง ล้อ และ เบรค - Tyres, Wheels & Brakes Visual Details:

สภาพยางรถยนต์, เดือน/ปี ผลิต Tyres Appearance, Year	ปียางผลิต 0816 ยางสภาพดี
 	สภาพล้อรถ Wheel Rims Appearance	สภาพดีตามอายุการใช้งาน

จานเบรค Brake Discs (Front/Rear)	ควรเจียจานเบรคครั้งต่อไปที่เปลี่ยนผ้าเบรค

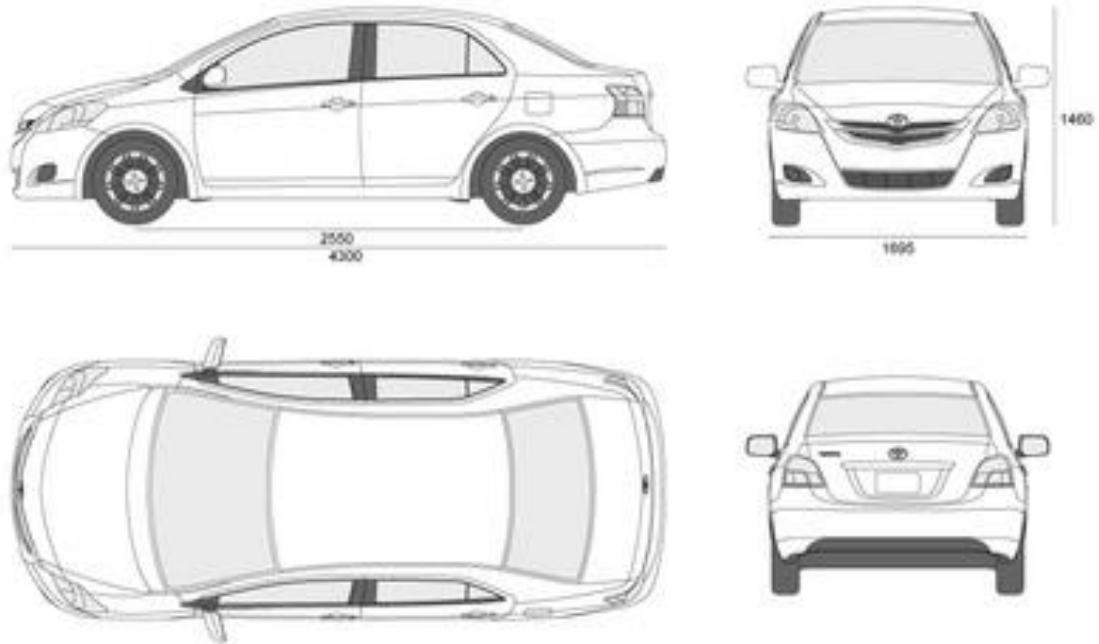
ความหนาสีรอบรถเก๋ง 3,4 และ 5 ประตู - Paint Thickness on 3,4 and 5 door car:

ชิ้นส่วนยานยนต์	ความหนาสี Paint Thickness (µm)			
(Car Part)	P1	P2	P3	Average
Front Wing (RH)	87	76	89	84
Front Wing (LH)	78	81	95	85
Front Door (RH)	92	76	90	86
Front Door (LH)	119	120	131	123
Rear Door (RH)	75	73	80	76
Rear Door (LH)	161	112	128	134

ชิ้นส่วนยานยนต์	ความหนาสี Paint Thickness (µm)			
(Car Part)	P1	P2	P3	Average
Rear Wing (RH)	167	360	269	265
Rear Wing (LH)	224	144	156	175
Front Bumper	-	-	-	-
Rear Bumper	-	-	-	-
Bonnet	114	124	130	123
Roof	69	71	80	73
Boot/Tail Gate	136	133	128	132
