Vehicle Inspection Report

ยี่ห้อ/รุ่น (Brand/Model): BENZ E300 BLUETEC HYBRID	วันที่ตรวจสอบรถยนต์(Date of Inspection): 23-07-61
หมายเลขตัวถัง (VIN): WDD21209862037434	เลขคำขอบริการ (Job No.) : I018/018-076
หมายเลขเครื่องยนต์ (Engine No.): 65192431767208	Vehicle Picture:  
ปีที่ผลิต (Build Date): 2013	
สีรถ(Color): ขาว	
ระยะทางการใช้งาน (Mileage): 141,309 ก.ม.	
หมายเลขทะเบียน (No. Plate): 3กข 607	
วันครบกำหนดชำระภาษี (Registration Expiry): 21 มี.ค. 61	
ชื่อลูกค้า Customer Name: วิสารออดิเตอร์	
ที่อยู่ (Address): กาญจนภิเษก	
โทรศัพท์(Tel):	
สถานที่ตรวจสอบรถ (Inspection Place): วิสารออดิเตอร์

รถสภาพดี โครงสร้างไม่เคยอุบัติเหตุ ไม่เคยจมน้ำและไฟไหม้

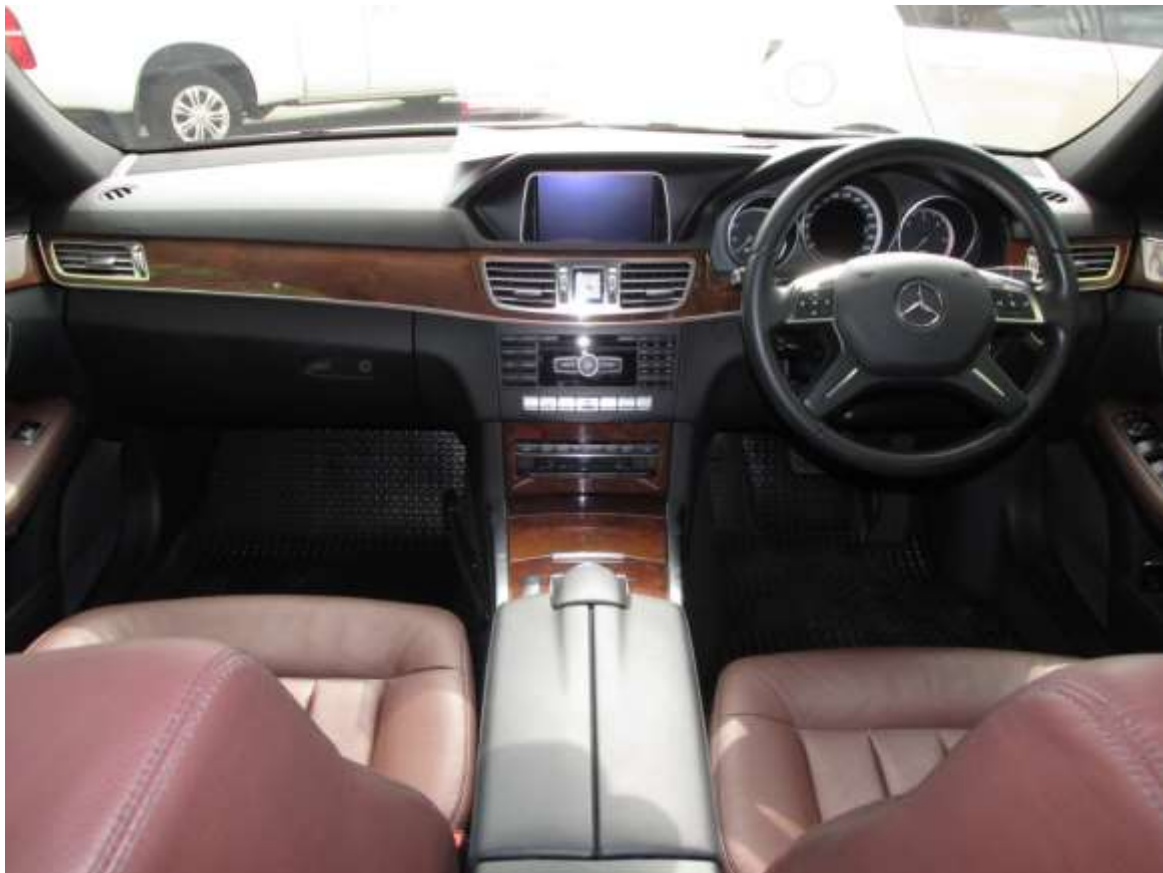
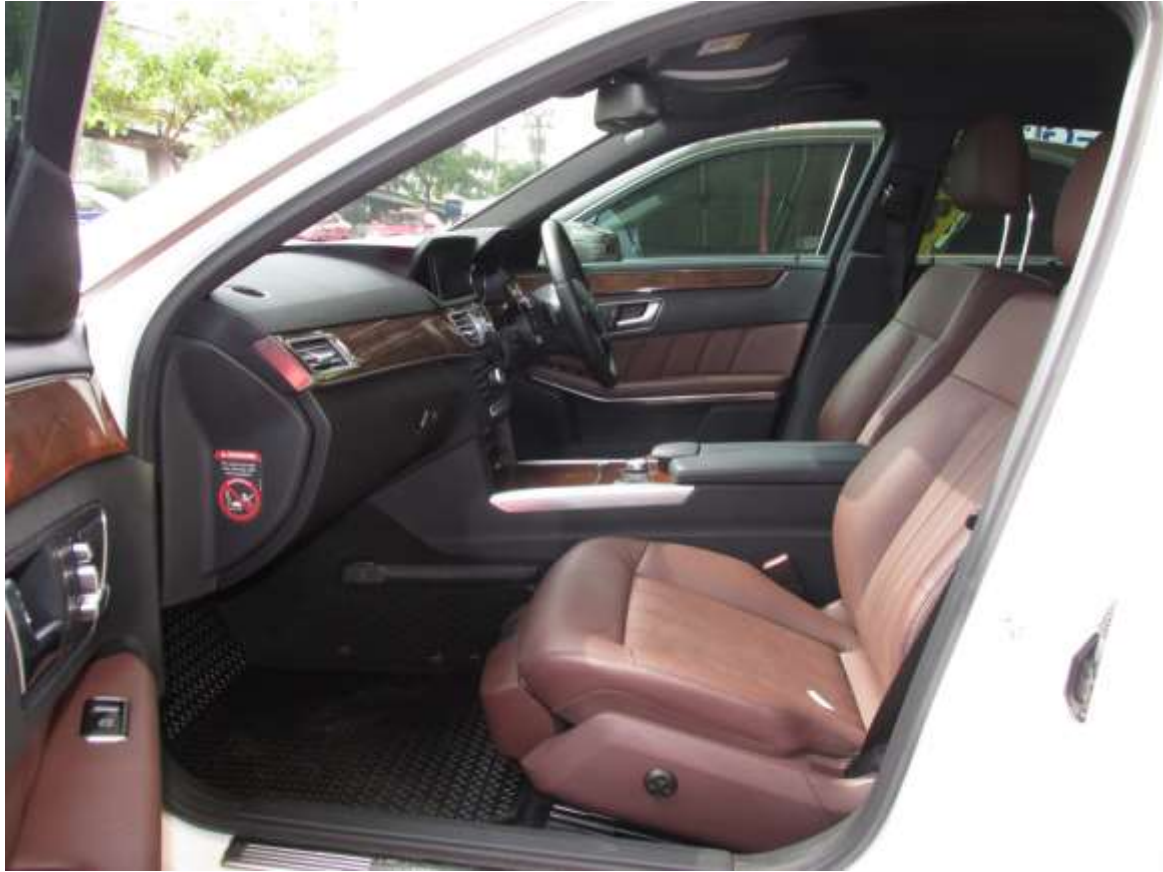
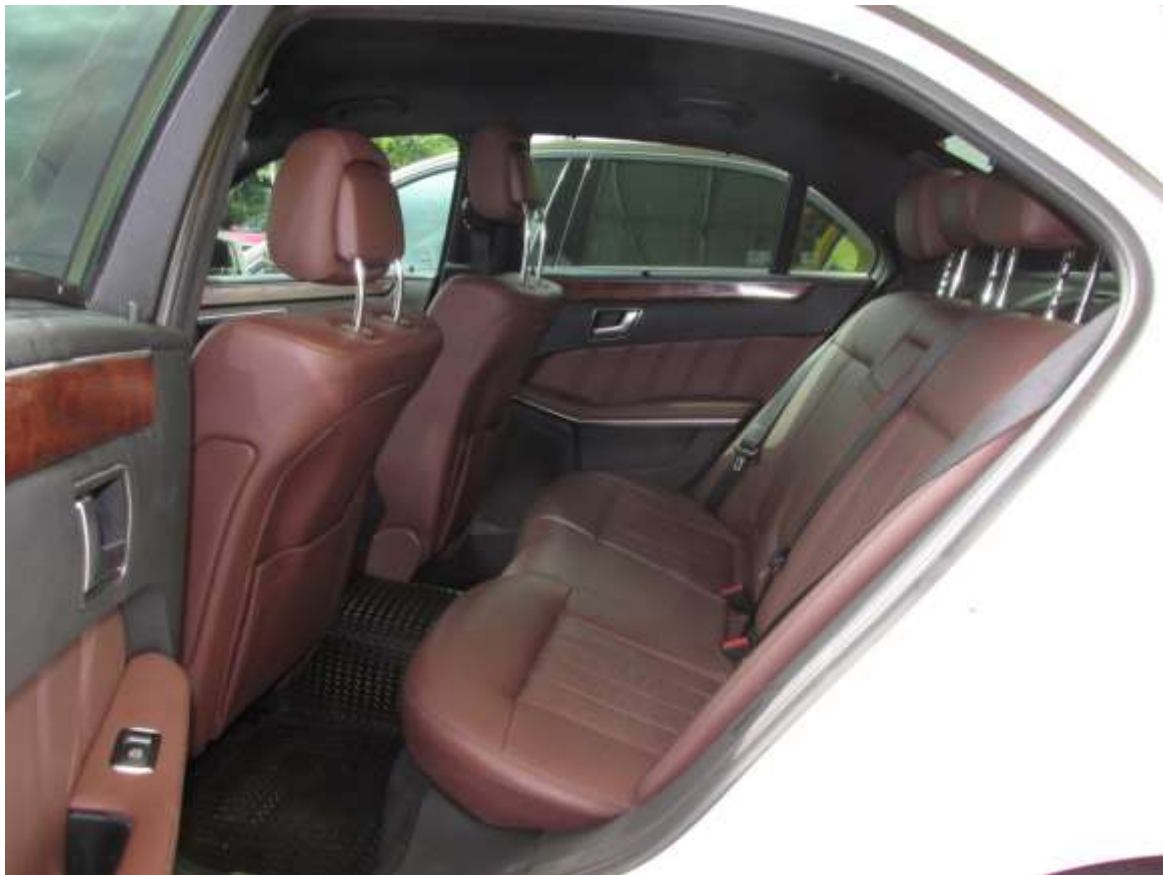
ภาพภายในด้านหน้า หลัง และ จุดบกพร่อง - Interior Visual Details (Front, Rear and/or Defect):

ที่นั่ง สภาพ Seat Appearance	สภาพตามอายุการใช้งาน

เข็มขัดนิรภัย Seat Belts	สภาพตามอายุการใช้งาน

แผงคอนโซล Other Trims	สภาพตามอายุการใช้งาน

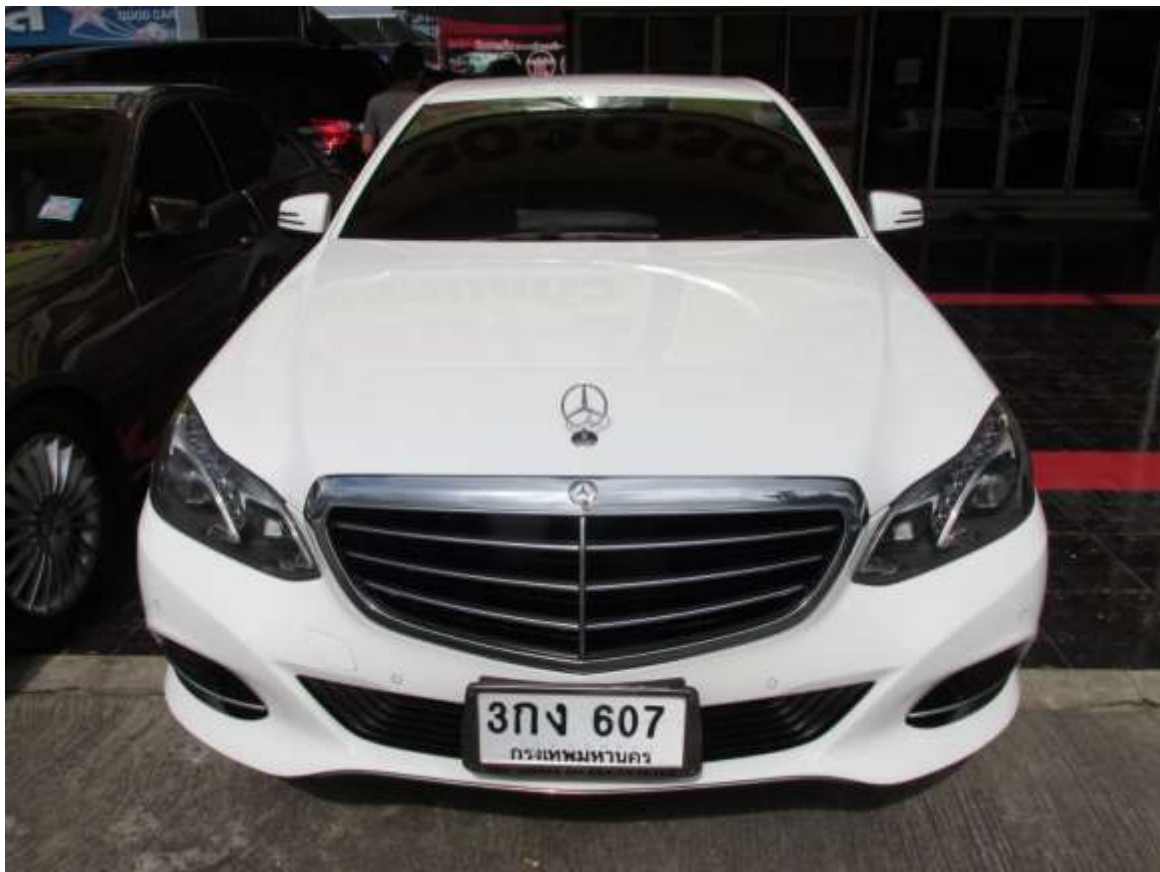
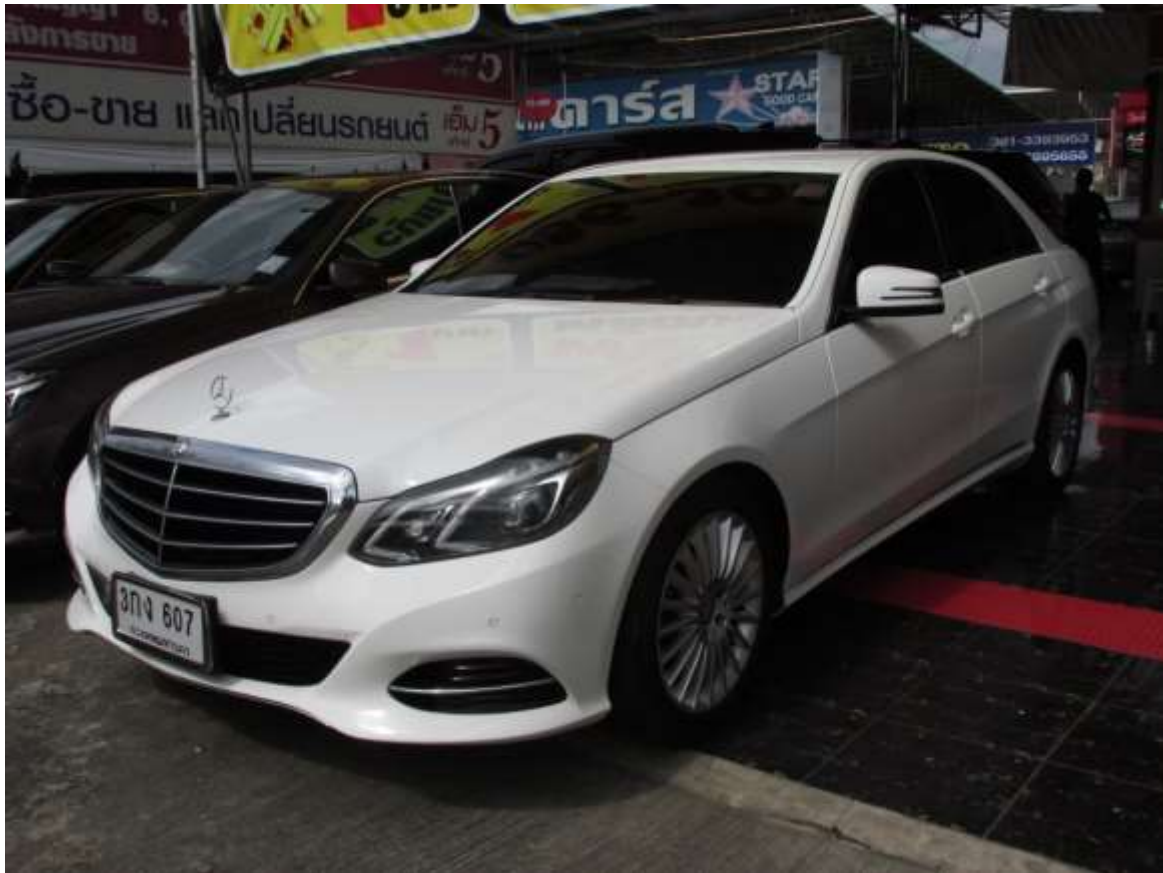
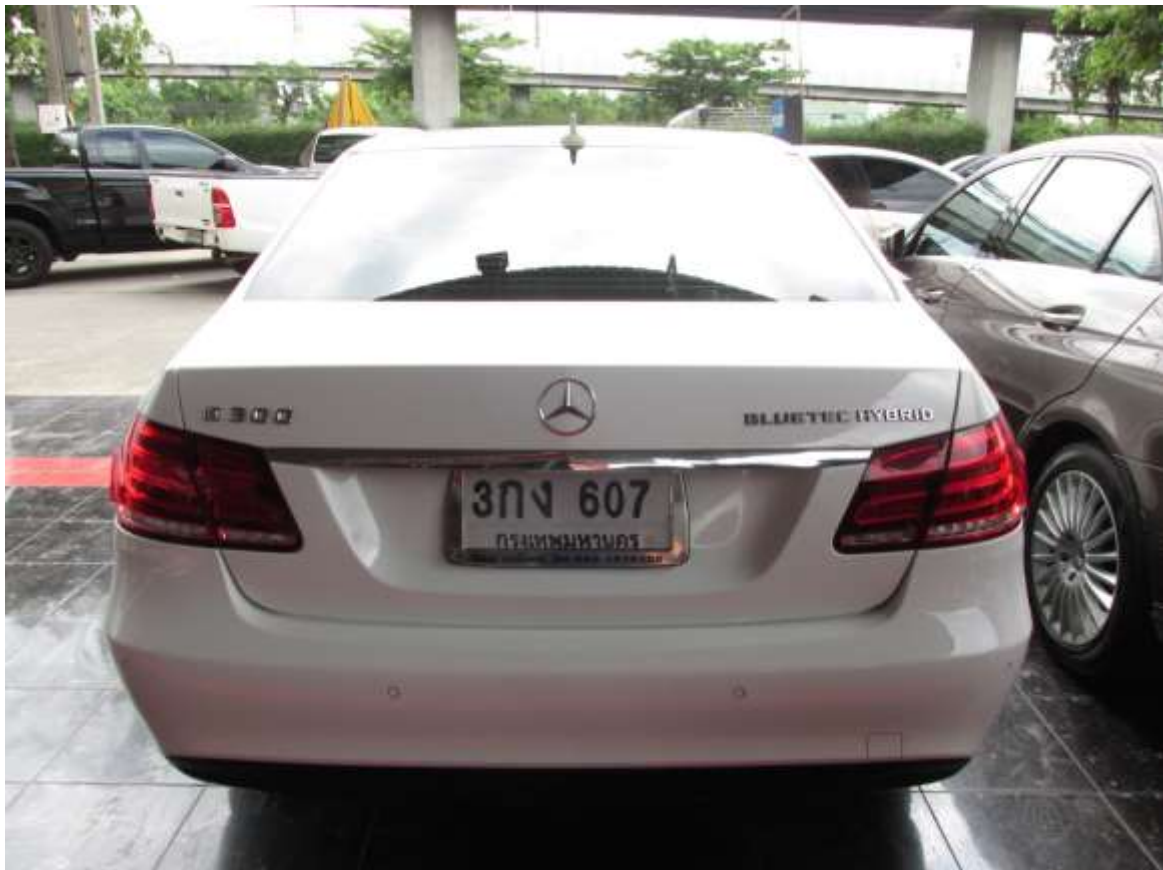
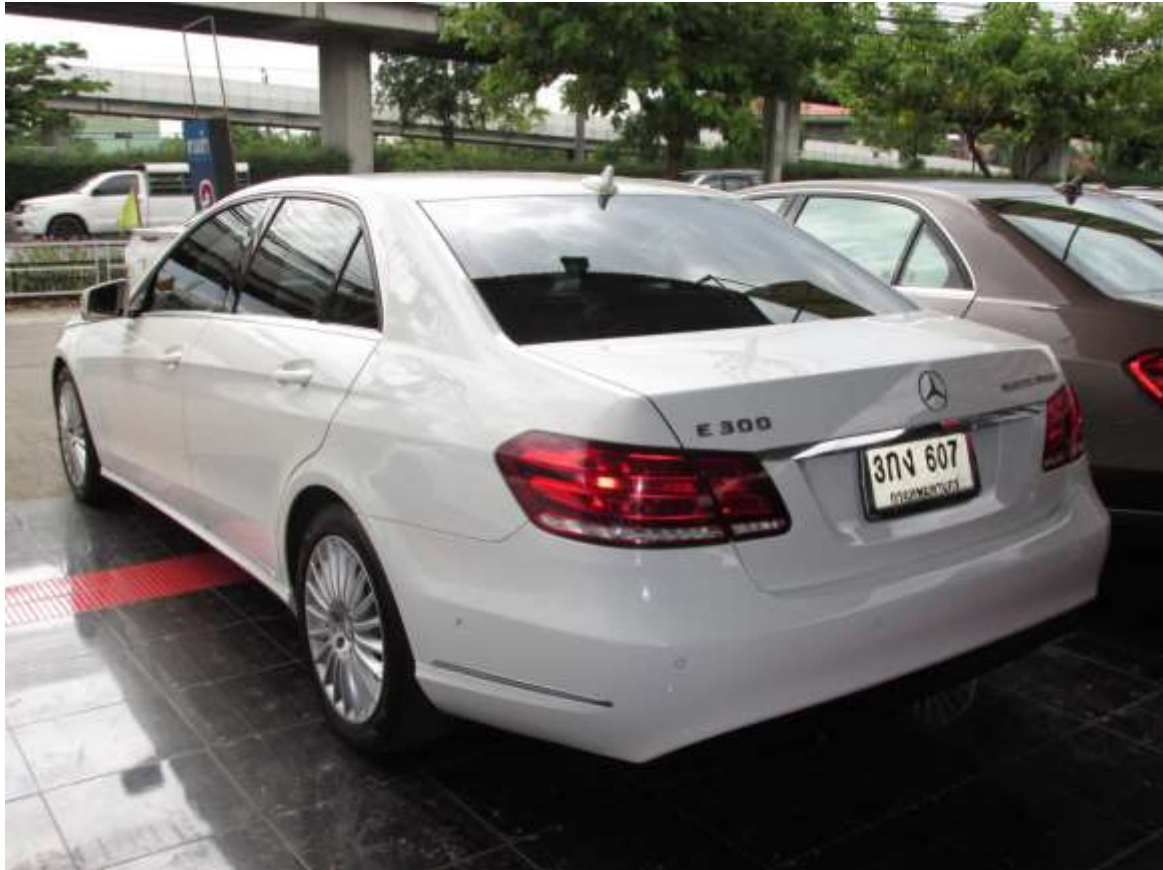
ภาพภายนอก - Exterior Visual Details:

เสาโครงสร้าง D ซ้าย Left D-Pillar	N/A
 	สภาพรวมของโครงสร้างแชสซี Chassis Frames & Members Appearance	สภาพตามอายุการใช้งาน
 	สภาพใต้ท้องรถและอุปกรณ์ใต้ท้องรถ Under Body and Parts Appearance	สภาพตามอายุการใช้งาน

ช่วงล่างหน้า Front Suspension	สภาพตามอายุการใช้งาน
 	ช่วงล่างหลัง Rear Suspension	สภาพตามอายุการใช้งาน
 	ระบบบังคับเลี้ยว Steering Components	สภาพตามอายุการใช้งาน

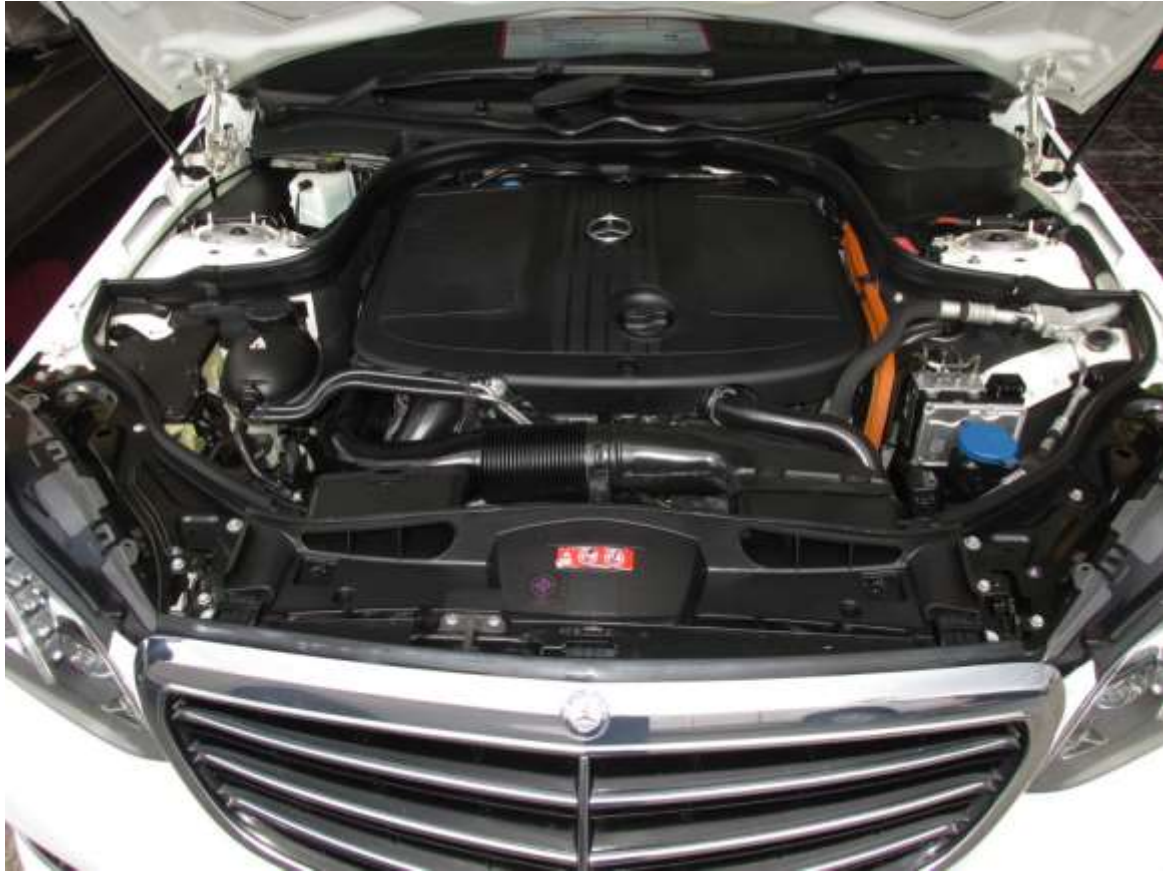
ภาพห้องเครื่อง - Engine Bay Visual Details:

เครื่องยนต์ไม่พบการรั่วซึม No any leak on engine	ใช่
 	รถสตาร์ทติดง่าย The car start without struggling	ใช่
 	กุญแจบิดง่าย/กุญแจระบบกดทำงาน ปรกติ Key Turn Smoothly/ Push Start Normal operation	ใช่

การรั่วไหลของน้ำมัน Fluid Leaks	ไม่มี

จุดจับยึด Mountings	สภาพตามอายุการใช้งาน
 	สายไฟ และท่อ Hoses & Pipes	สภาพตามอายุการใช้งาน
 	ปั๊มน้ำ และพัดลม Water Pump & Fan	สภาพตามอายุการใช้งาน

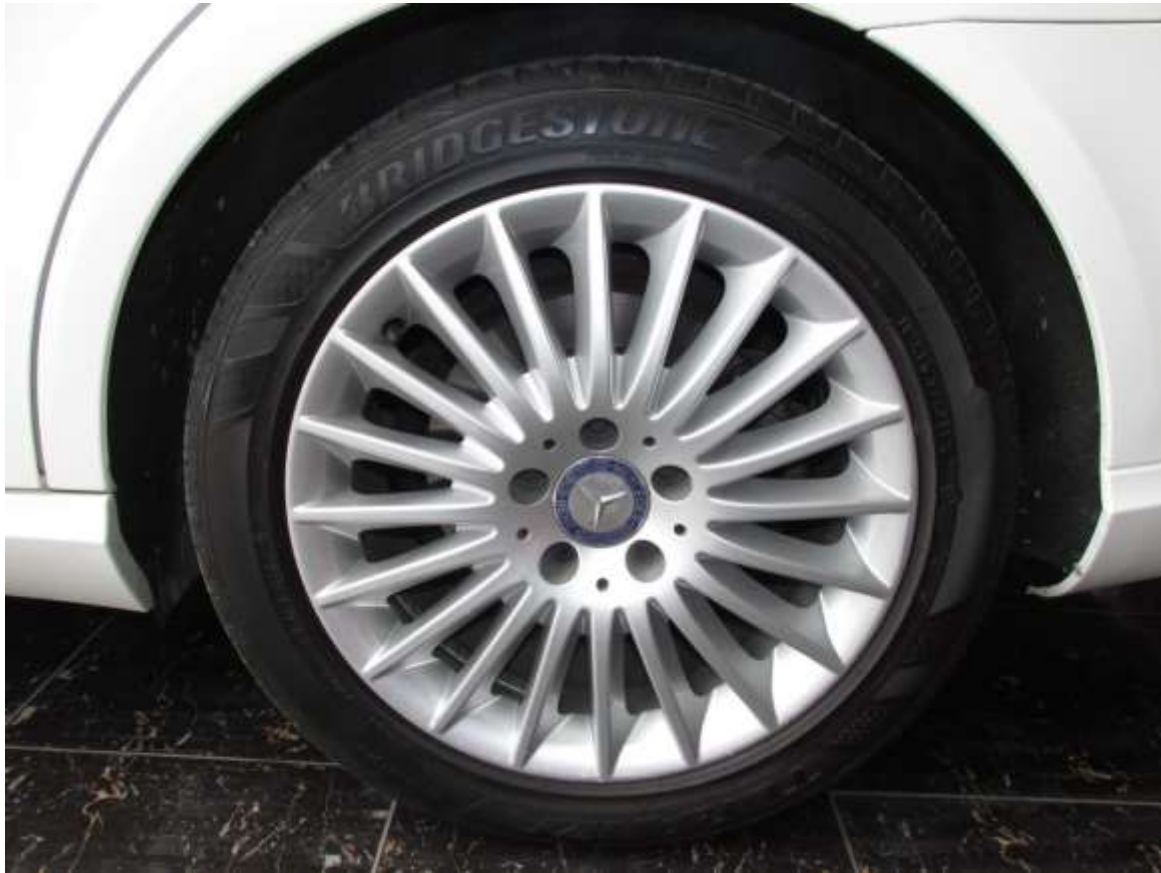
ภาพโดยรวมของยาง ล้อ และ เบรค - Tyres, Wheels & Brakes Visual Details:

สภาพยางรถยนต์, สปีดคาร์/ปี ผลิต Tyres Appearance, Year	0417
 	สภาพล้อรถ Wheel Rims Appearance	สภาพตามอายุการใช้งาน
 	ยางอะไหล่ และล้อ Spare Tyre & Rim	สภาพตามอายุการใช้งาน
 	คาลลิเปอร์เบรค และท่อน้ำมัน Brake Hose Callipers & Pipes	สภาพปกติไม่พบการรั่วซึม
 	ผ้าดิสเบรค (หน้า/หลัง) Brake Pads (Front/Rear)	สภาพตามอายุการใช้งาน
 	จานดิสเบรค Brake Discs (Front/Rear)	ควรเจียจานเบรคครั้งต่อไปที่เปลี่ยนผ้าเบรค
 	ดรัมเบรคล้อหลัง Brakes and Drums any No Leakage	N/A
 	การทำงานของเบรคมือ Park Brake function	ระยะเวลาทำงานปกติ
 	คำแนะนำอื่นๆ Other	N/A

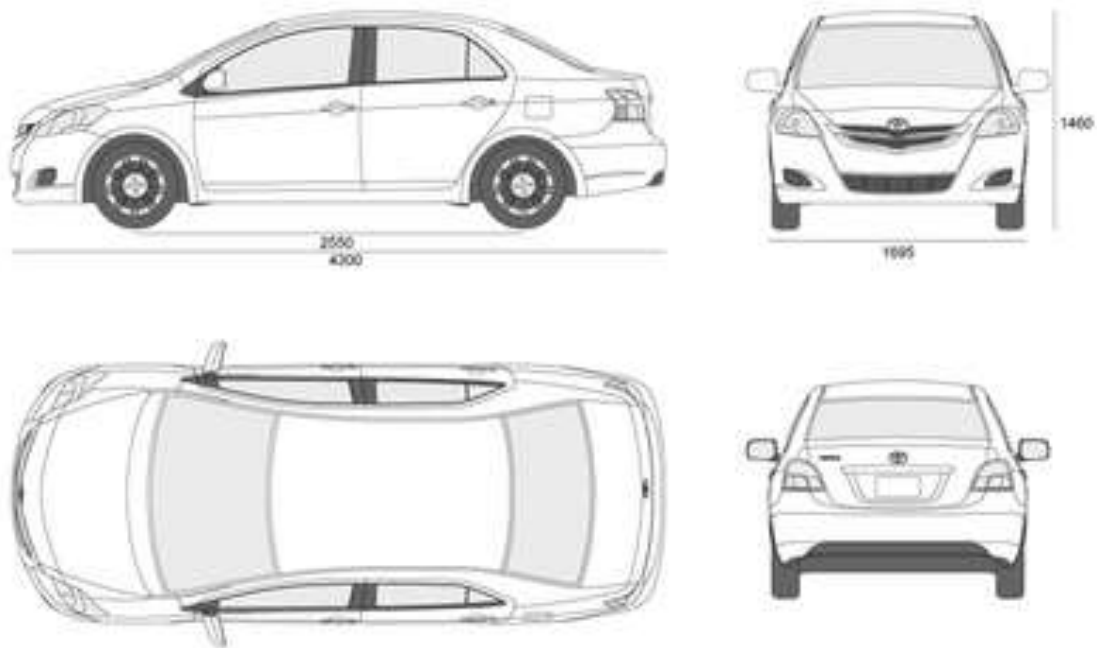
ความหนาสีรอบรถเก๋ง 3,4 และ 5 ประตู -Paint Thickness on 3,4 and 5 door car:

ชิ้นส่วนยานยนต์ (Car Part)	ความหนาสี Paint Thickness (µm)			
	P1	P2	P3	Average
Front Wing (RH)	207	184	190	194
Front Wing (LH)	156	209	201	189
Front Door (RH)	247	251	238	245
Front Door (LH)	232	255	241	243
Rear Door (RH)	159	160	171	163
Rear Door (LH)	149	146	137	144

ชิ้นส่วนยานยนต์ (Car Part)	ความหนาสี Paint Thickness (µm)			
	P1	P2	P3	Average
Rear Wing (RH)	173	156	160	163
Rear Wing (LH)	128	146	139	138
Front Bumper				
Rear Bumper				
Bonnet	213	210	198	207
Roof	109	108	100	106
Boot/Tail Gate	125	127	122	125
