เลขคำขอบริการ (Job No.) :: I022/0052-1

Jul 26, 2022

Mercedes-Benz C350e PLUGIN HYBRID

## Vehicle Inspection Report สรุปผลการตรวจสอบสภาพรถ (Inspection Summary)

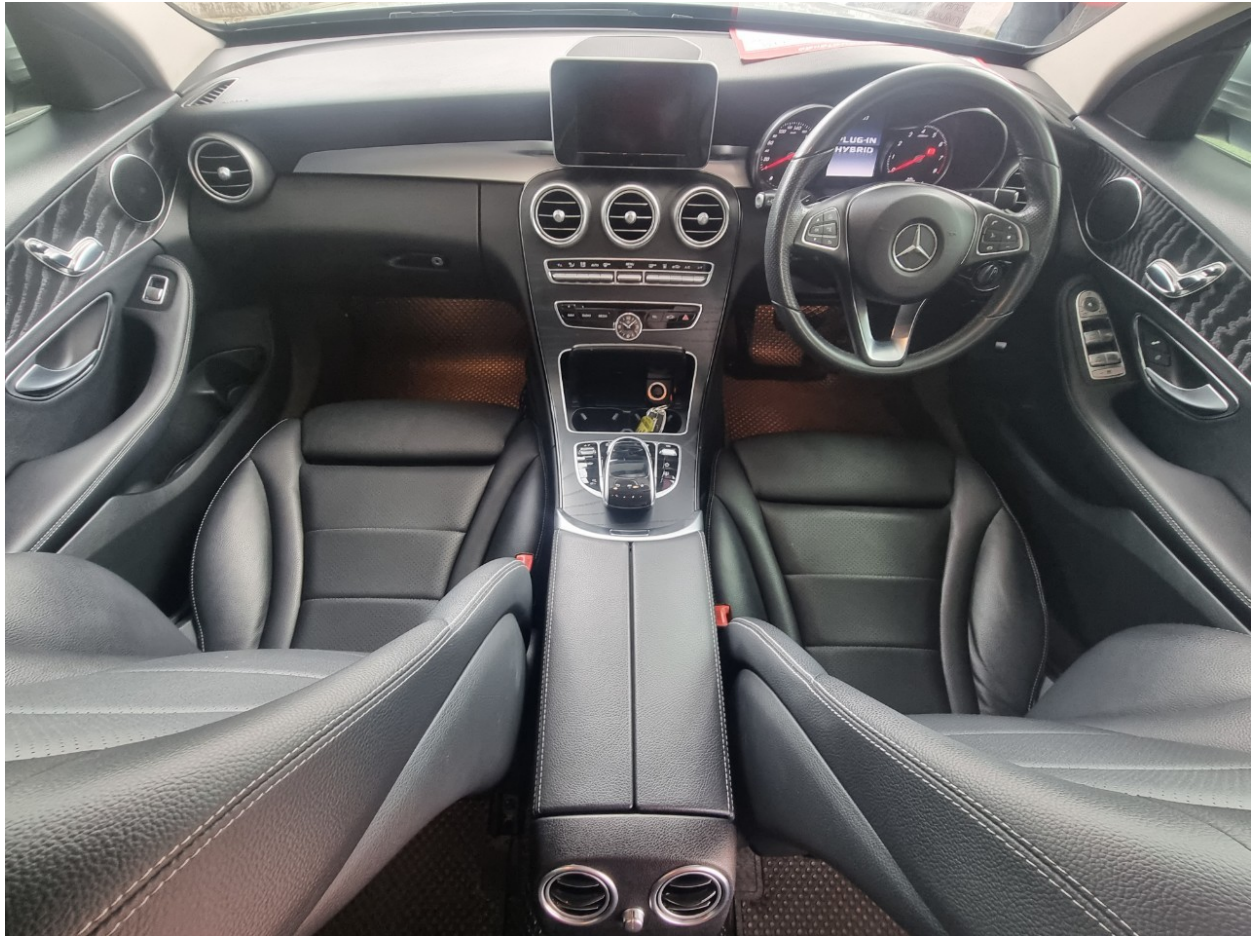
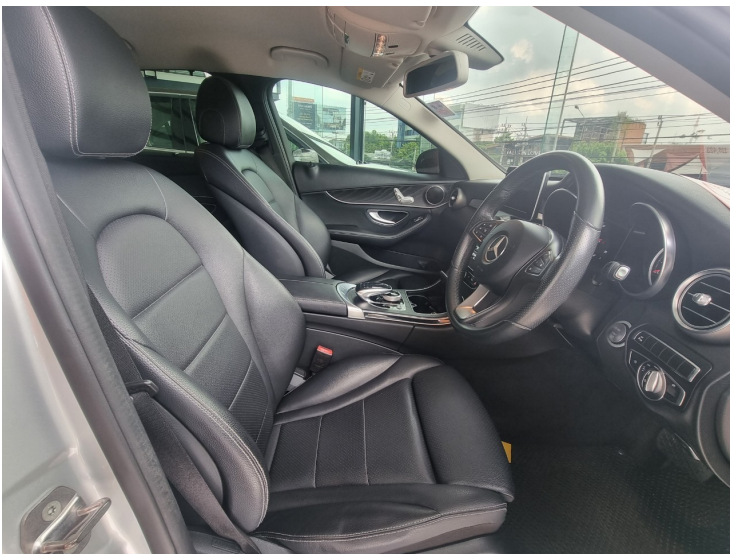
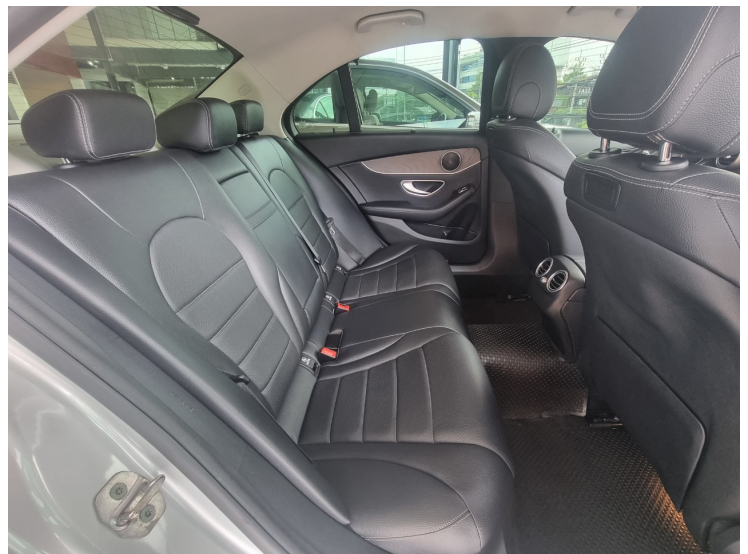
### ภาพภายใน

รถสภาพดี โครงสร้างไม่เคยมีอุบัติเหตุ ไม่เคยจมน้ำและไฟไหม้

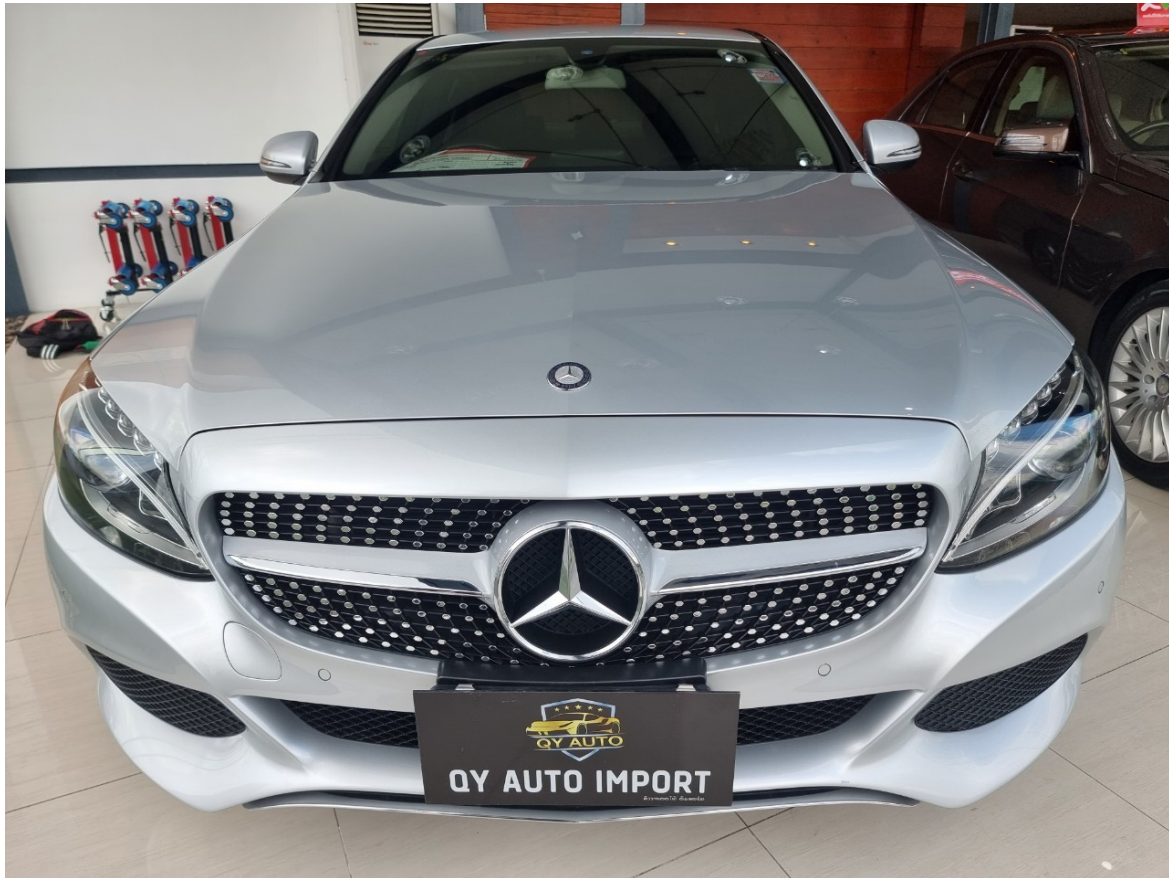
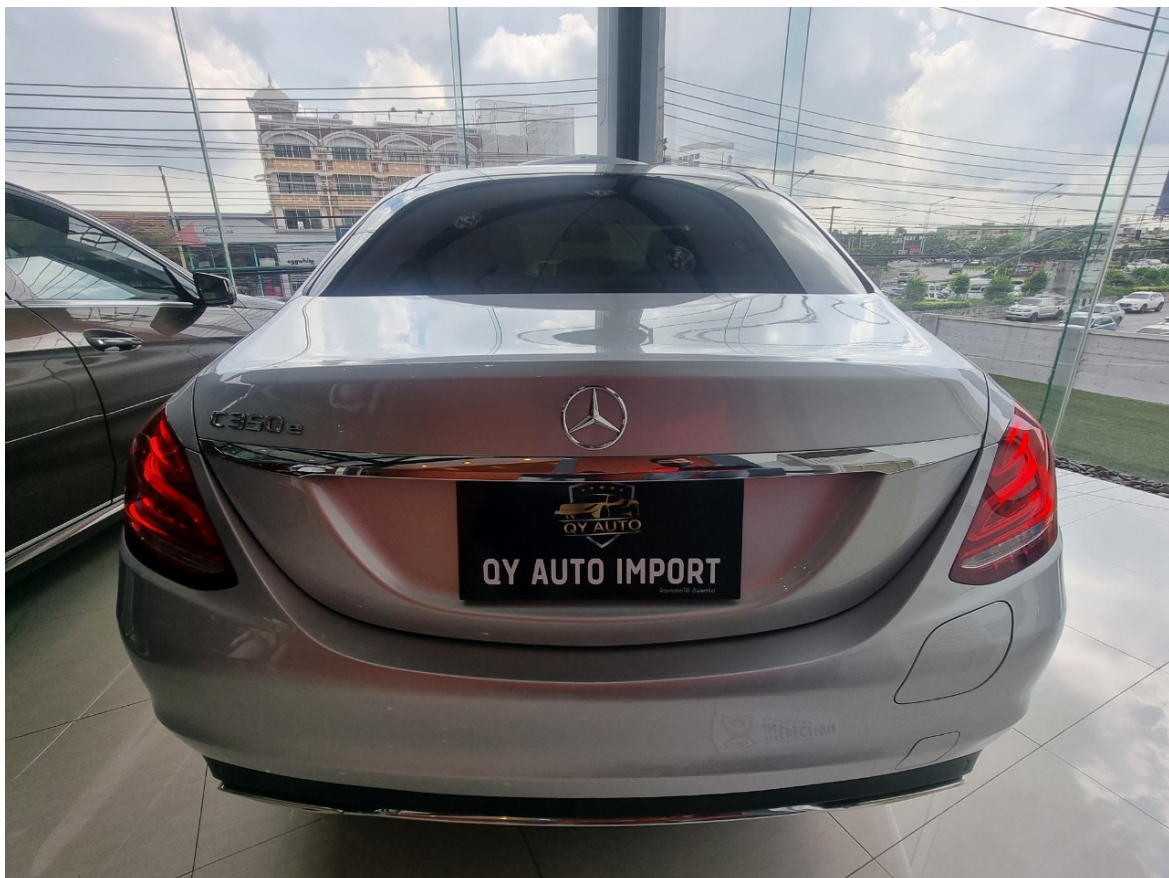
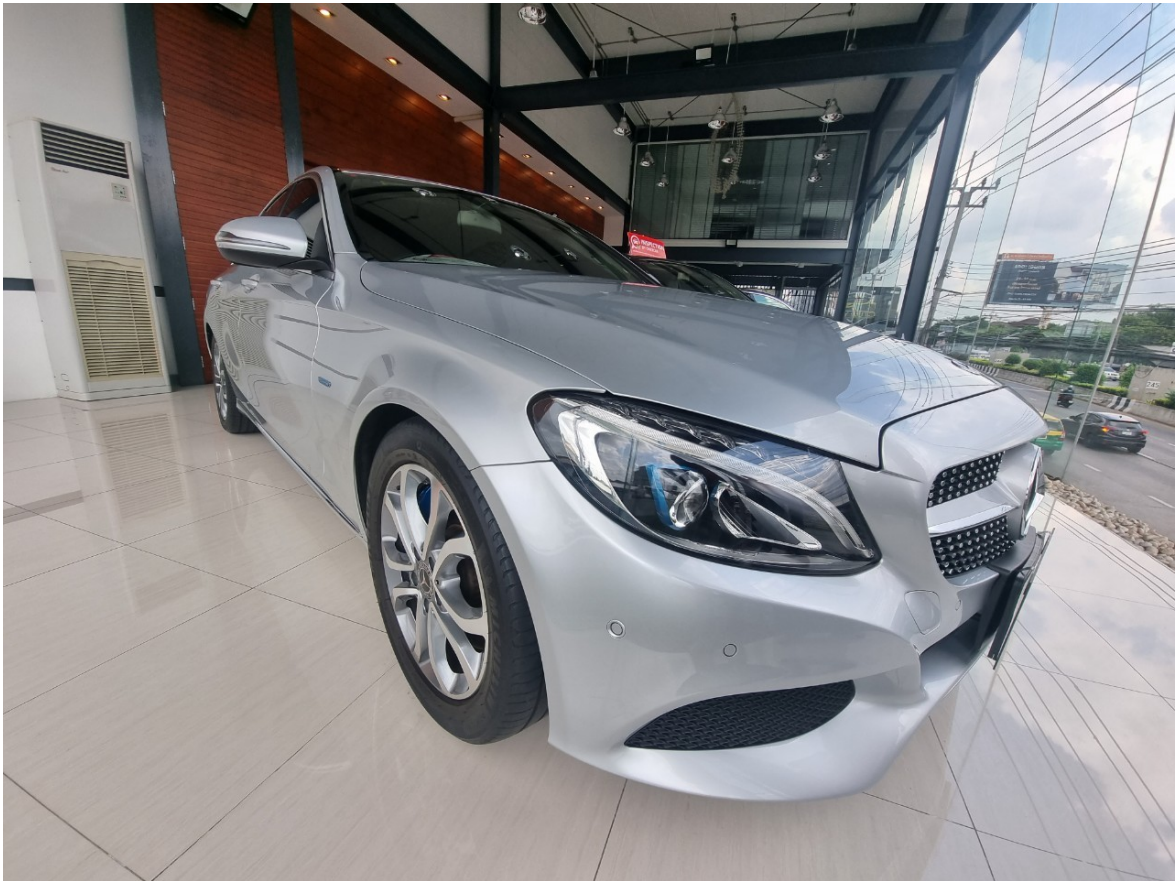
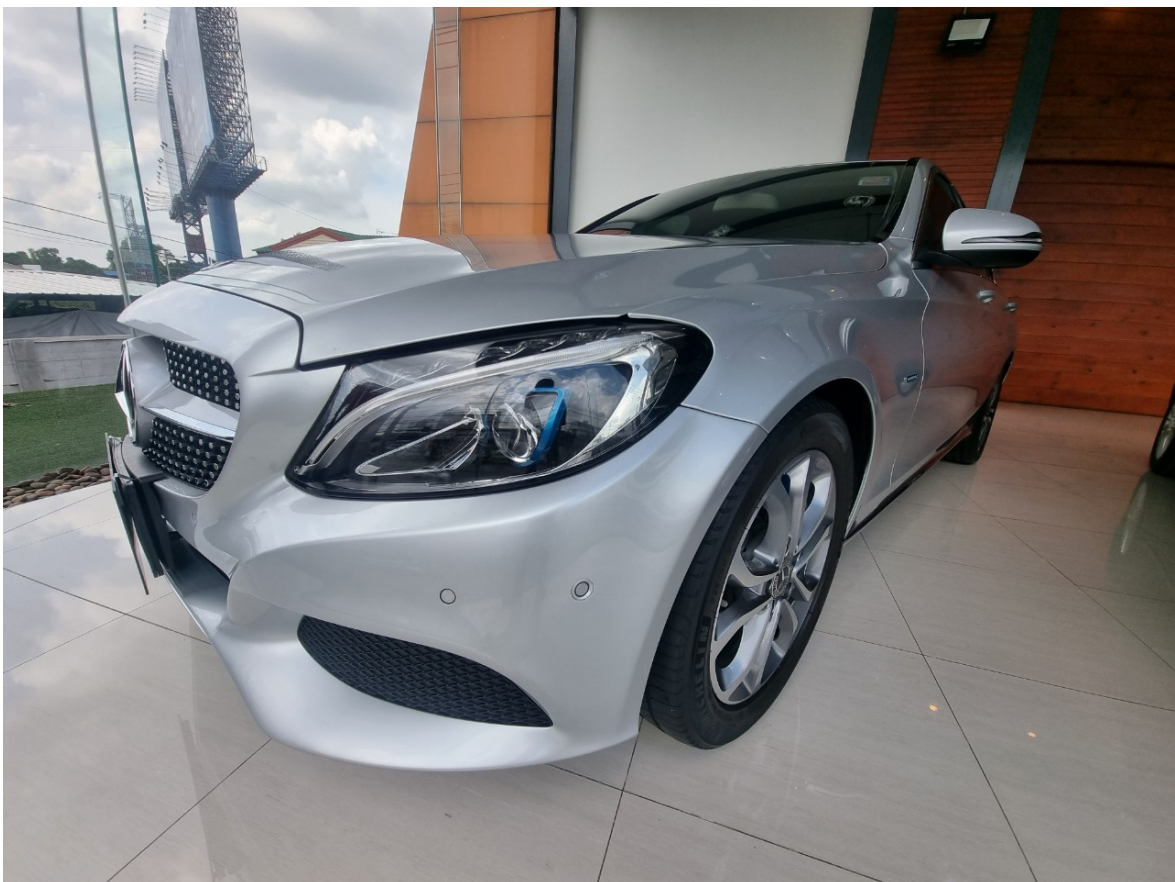
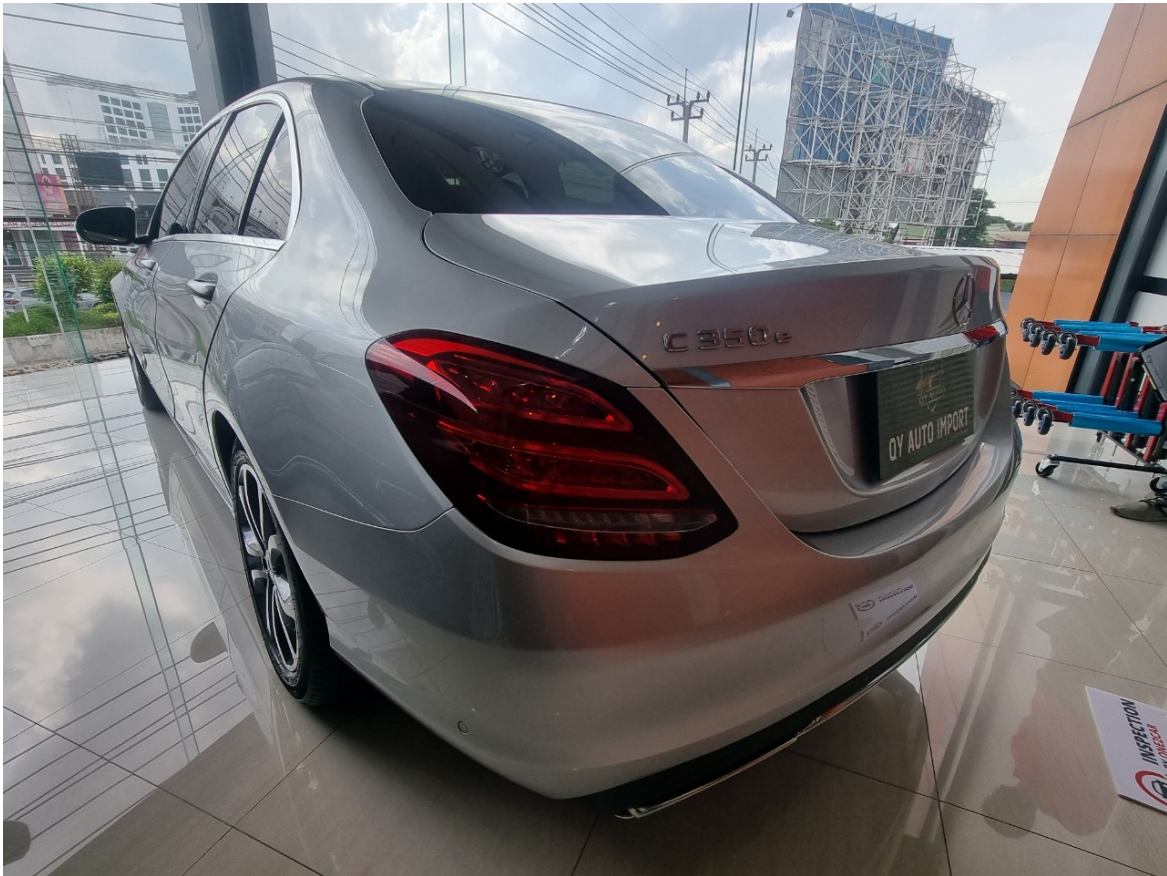
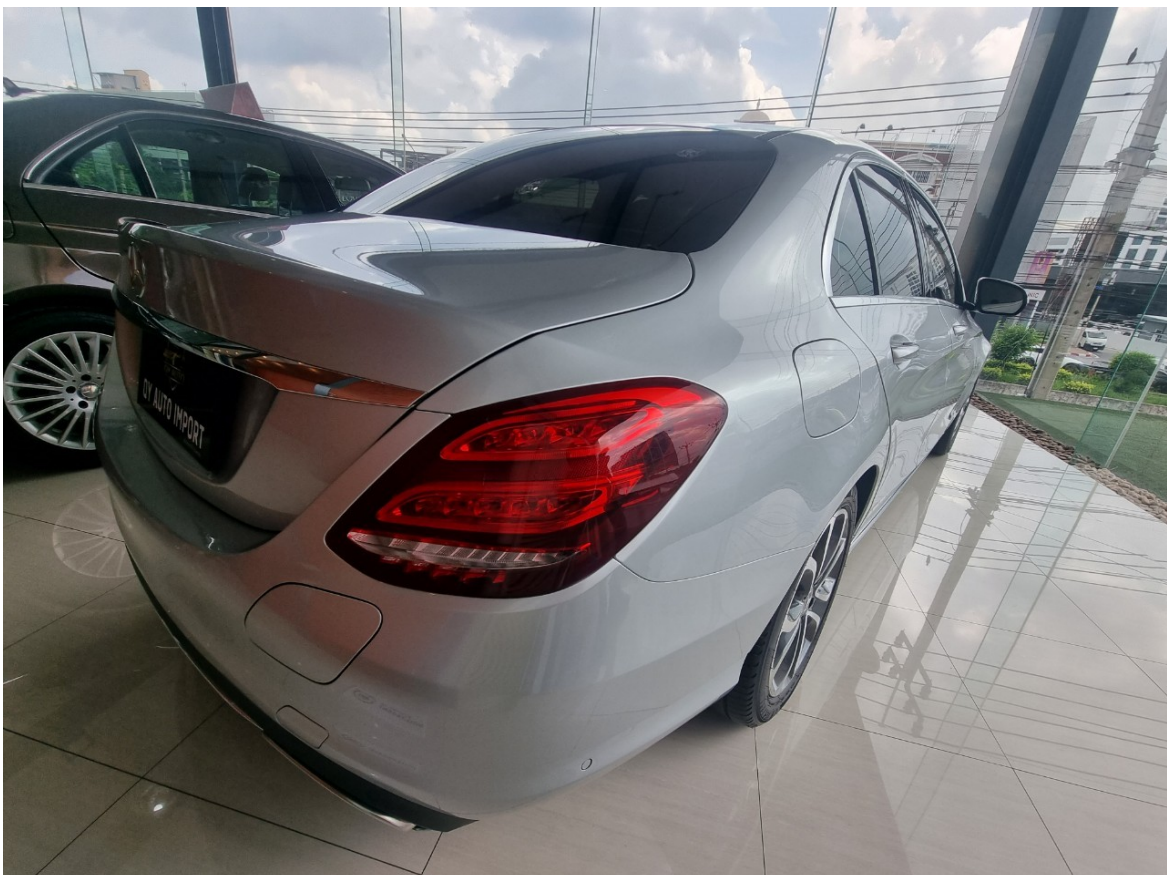
### ภาพภายนอก

รถสภาพดี โครงสร้างไม่เคยมีอุบัติเหตุ ไม่เคยจมน้ำและไฟไหม้

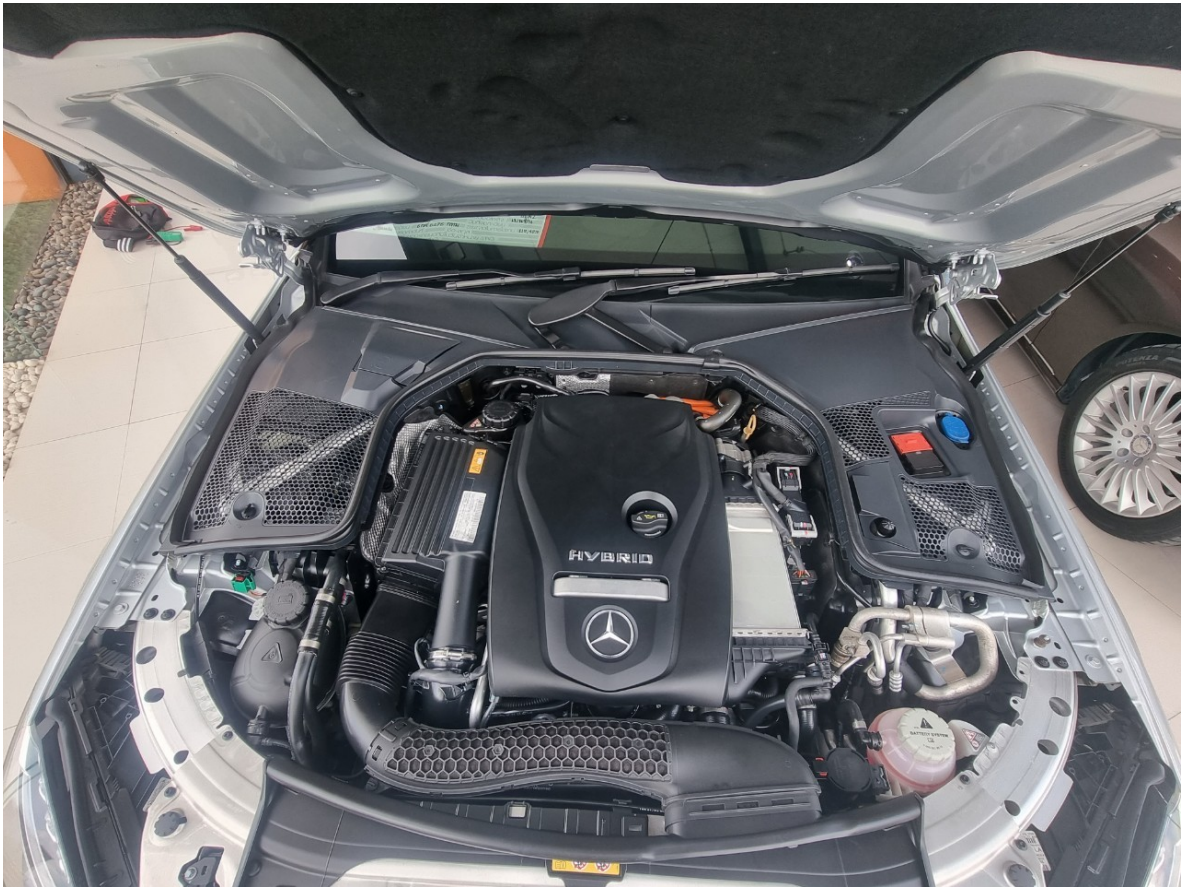
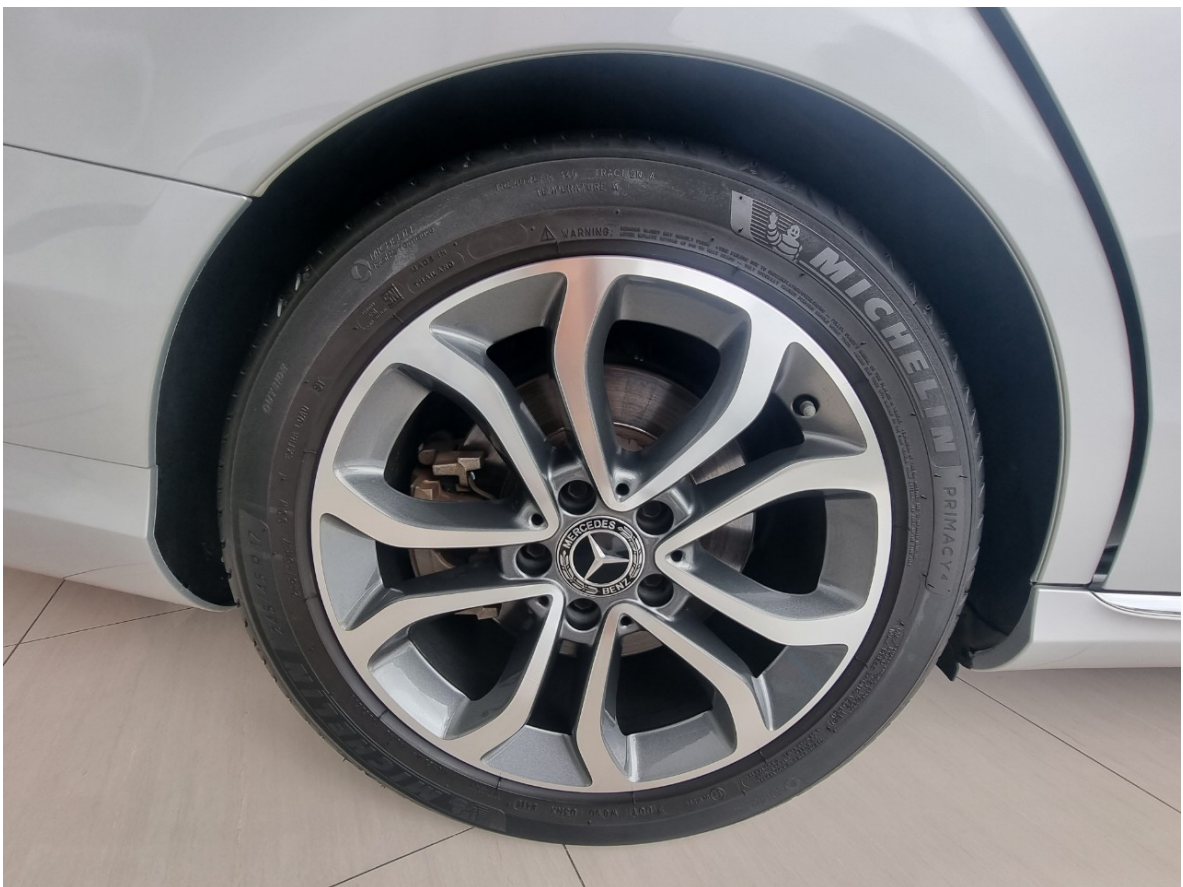
ภาพห้องเครื่อง ขอบยาง ด้อย

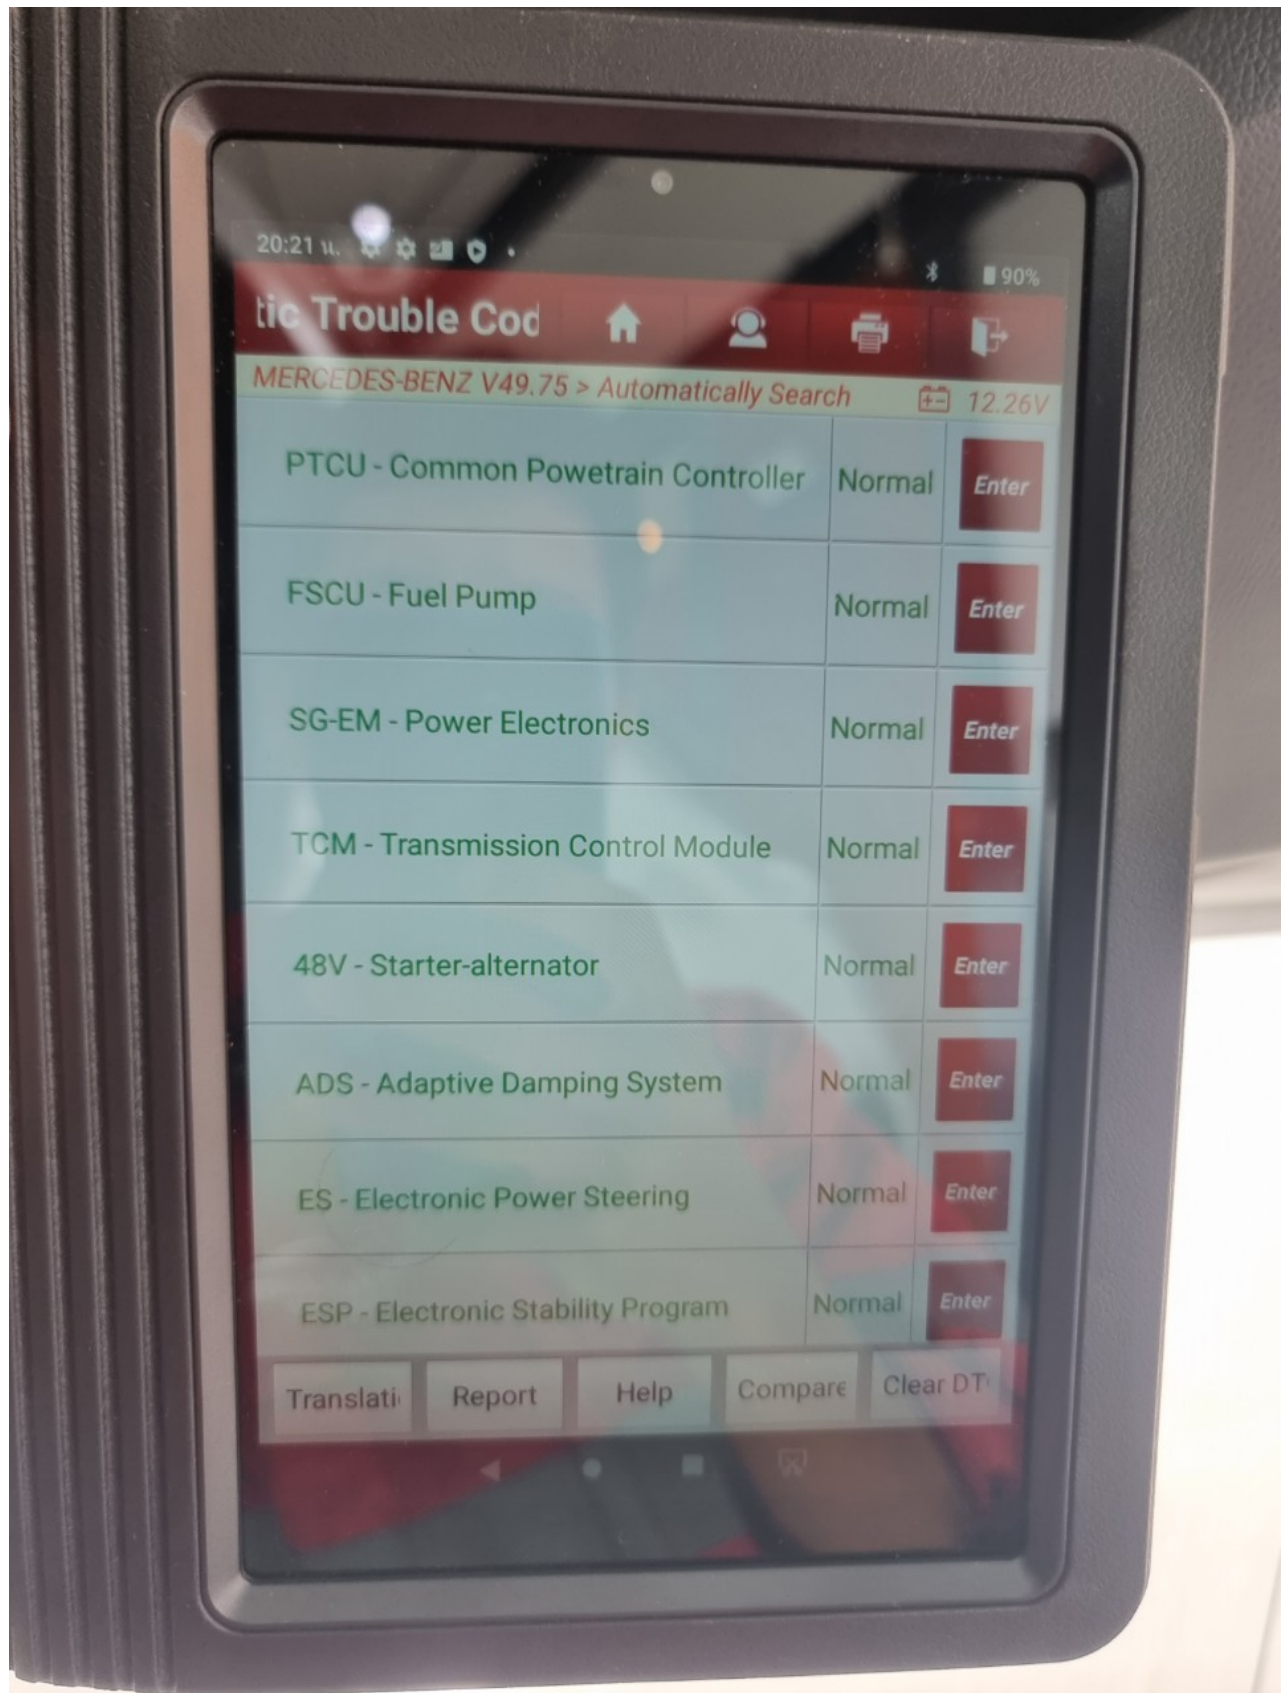
ภาพ OBD

1.5 การวินิจฉัยผ่านทาง OBD On-Board Diagnostics (OBD)

ดี (Good)
