I024/0141-4

Mazda CX-5 2.2 XD

INSPECTION
BY ONE2CAR

Vehicle Inspection Report

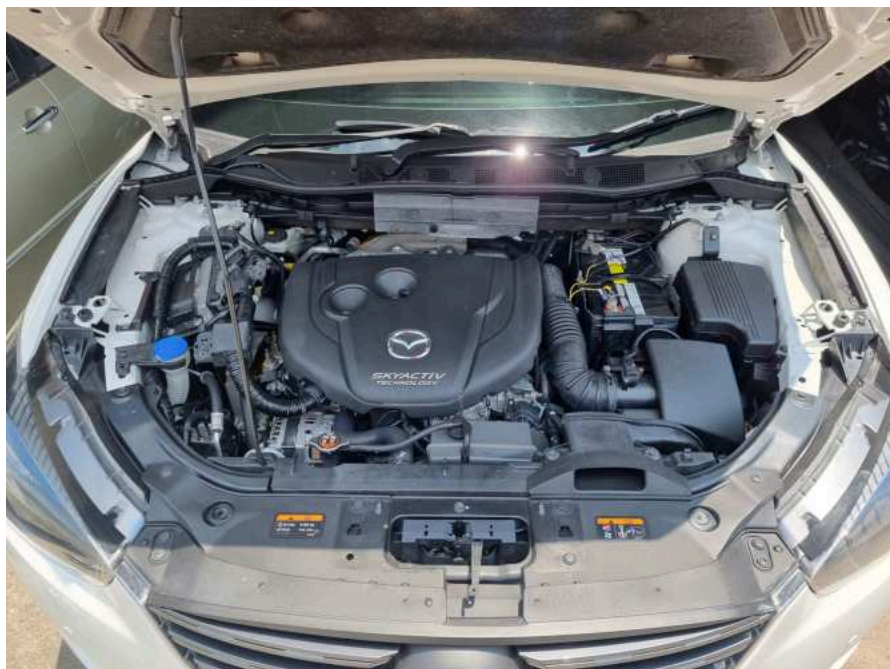
ภาพห้องเครื่อง

Voltage	12.88	V
Rating	520	CCA
Current	615	CCA
Internal resistance	4.4	mΩ
State of Charge	100	%
State of Health	100	%
Status	GREAT

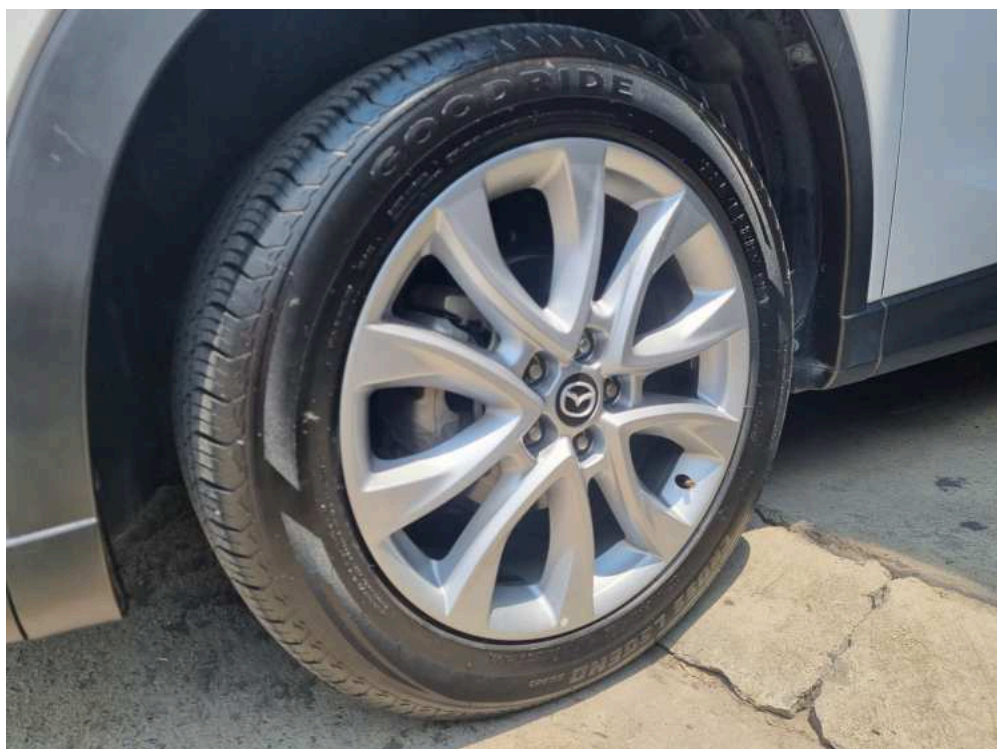
ขอบยาง ล้อ

14/22
