เลขคำขอบริการ (Job No.) :: I021/0027-8

Aug 31, 2021

HONDA HR-V 1.8 EL SUV

Vehicle Inspection Report

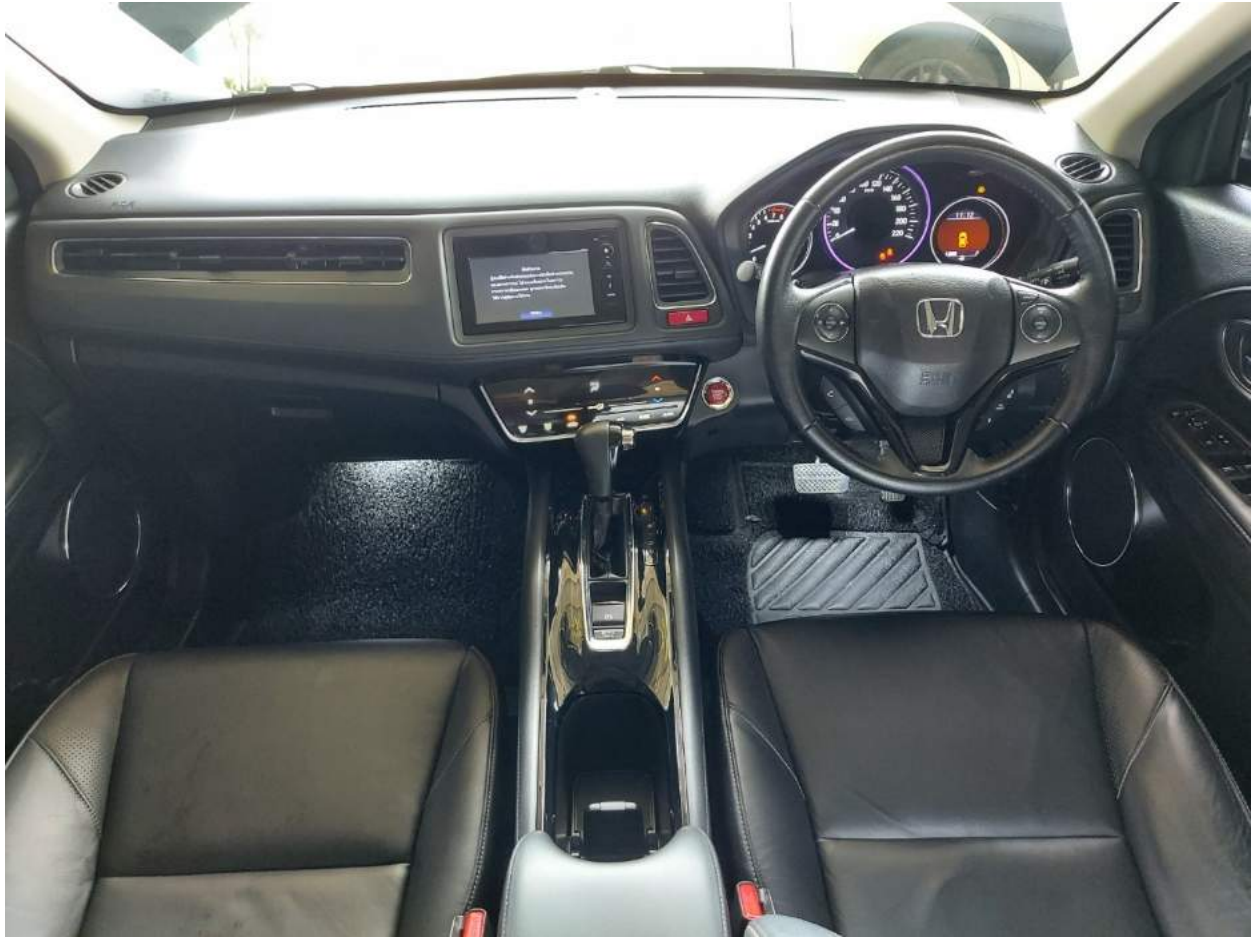
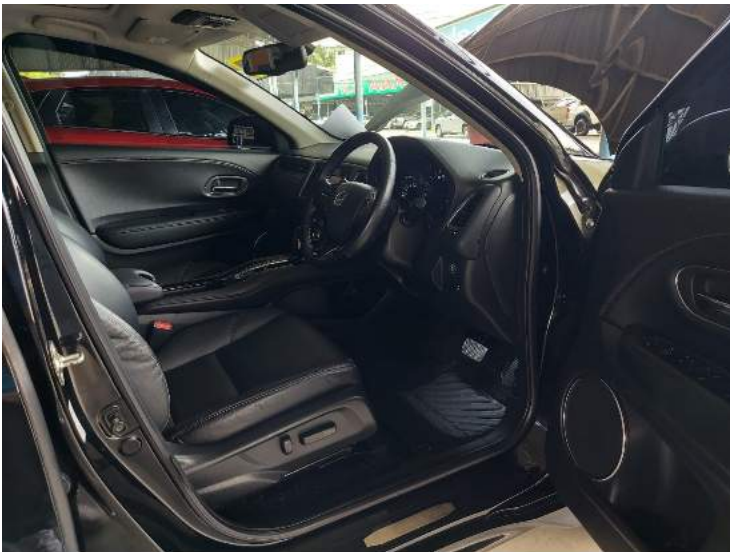
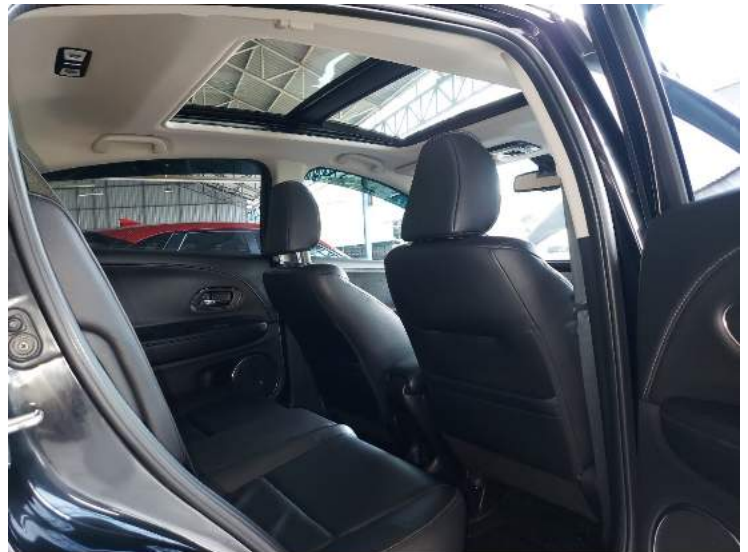
ภาพภายใน

รถสภาพดี โครงสร้างไม่เคยเกิดอุบัติเหตุ ไม่เคยจมน้ำและไฟไหม้

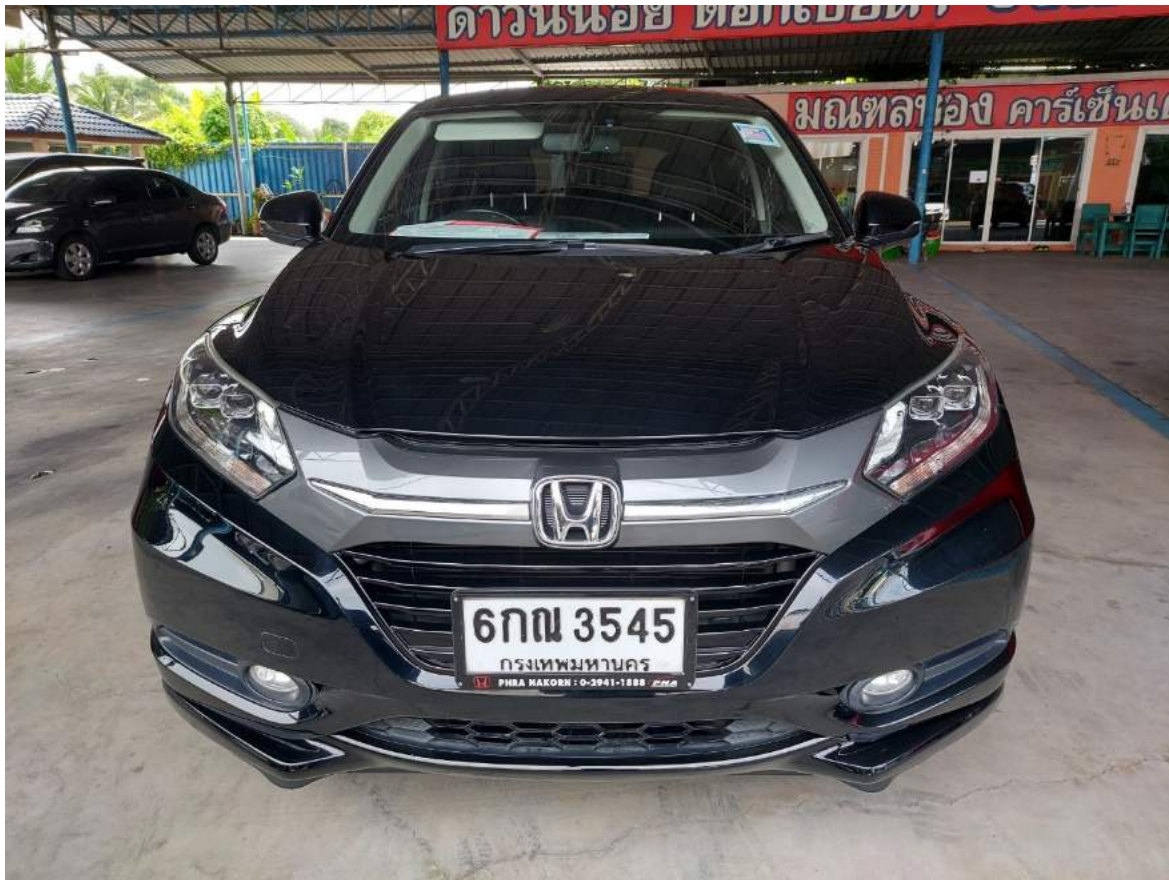
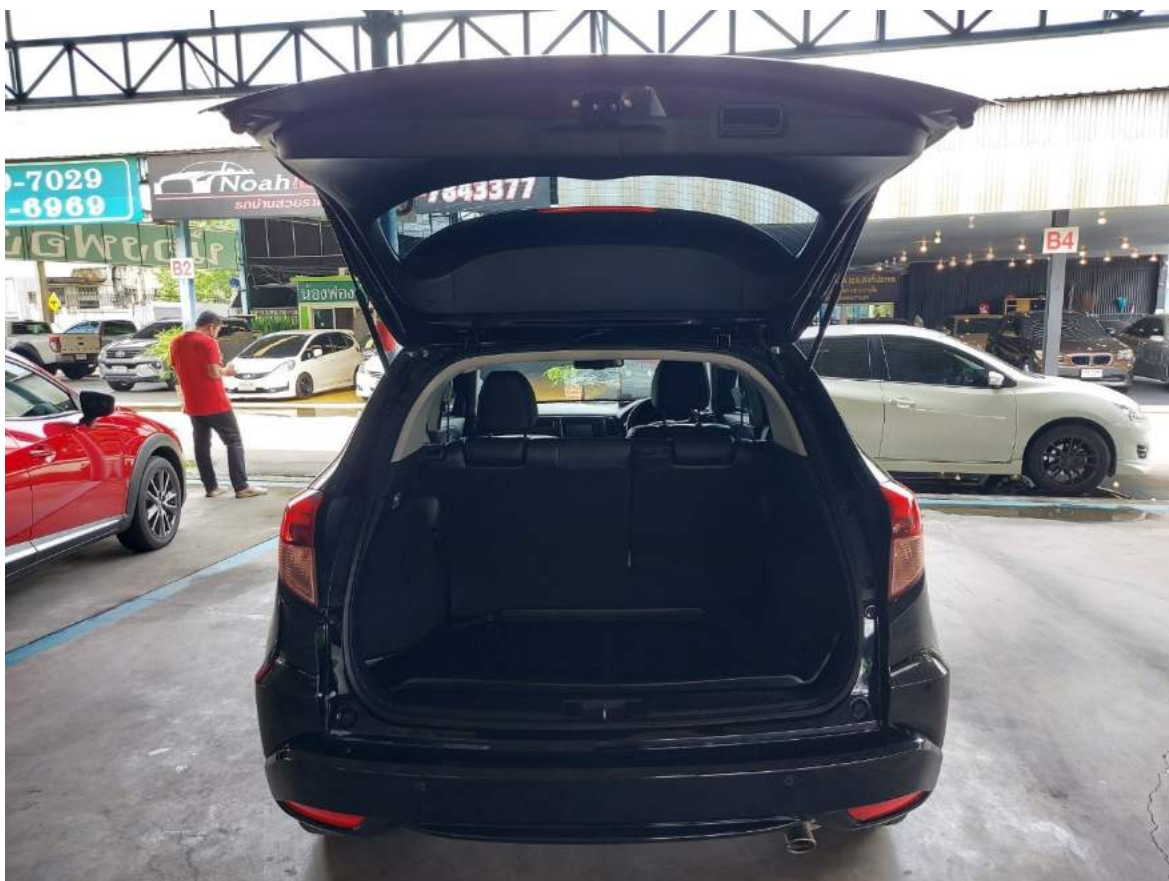
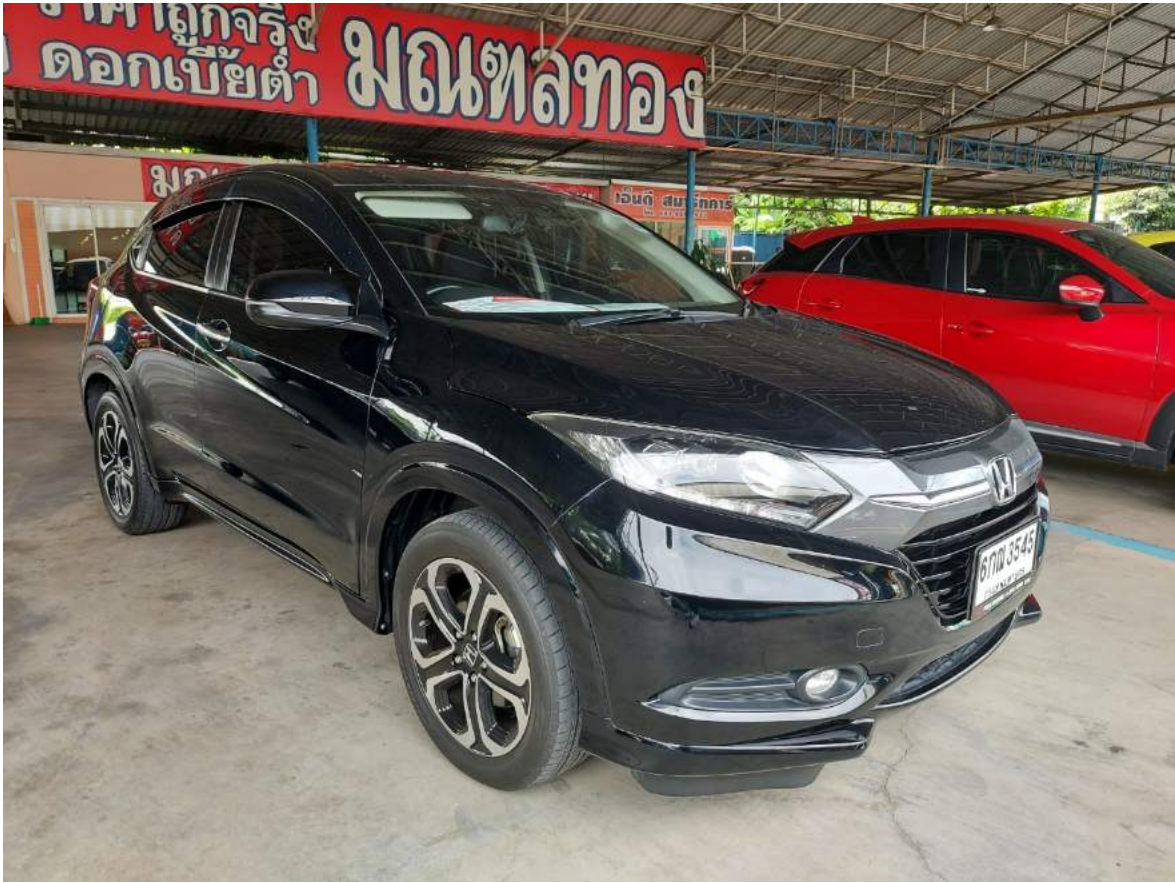
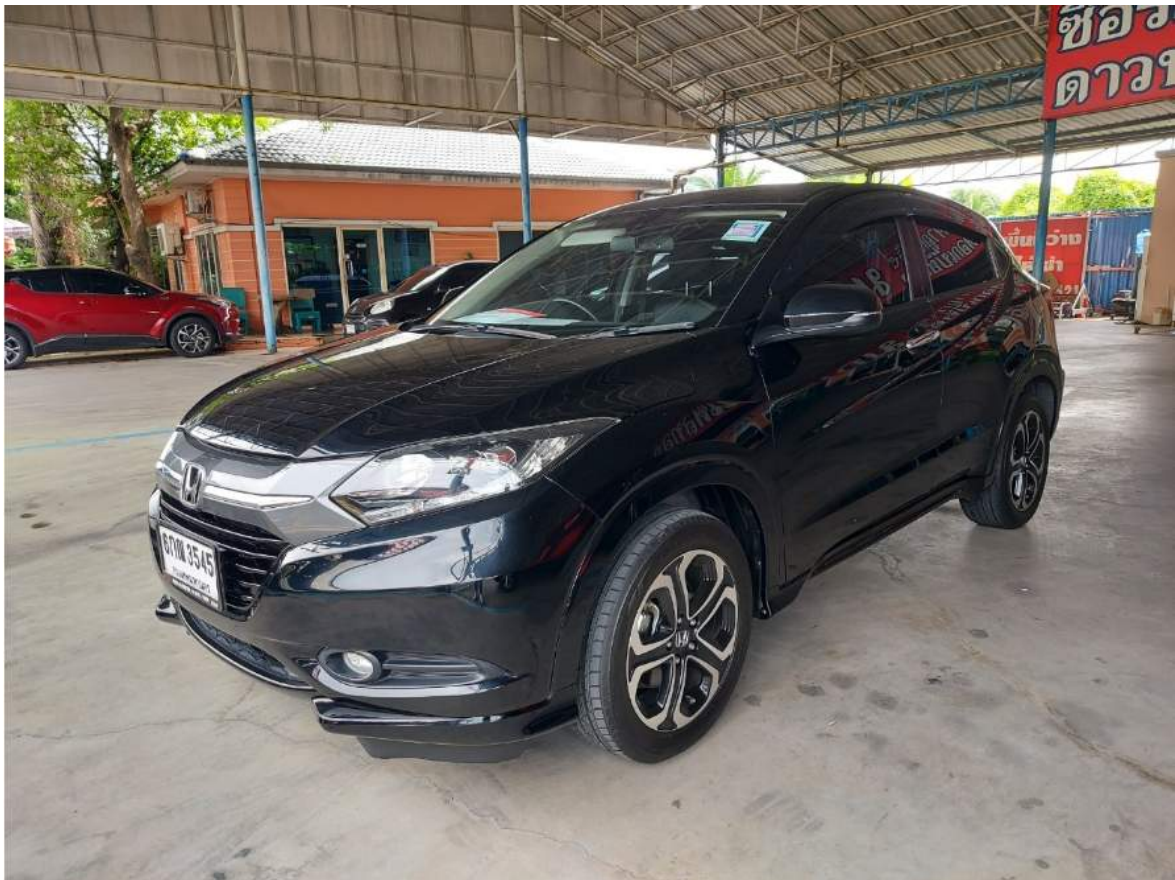
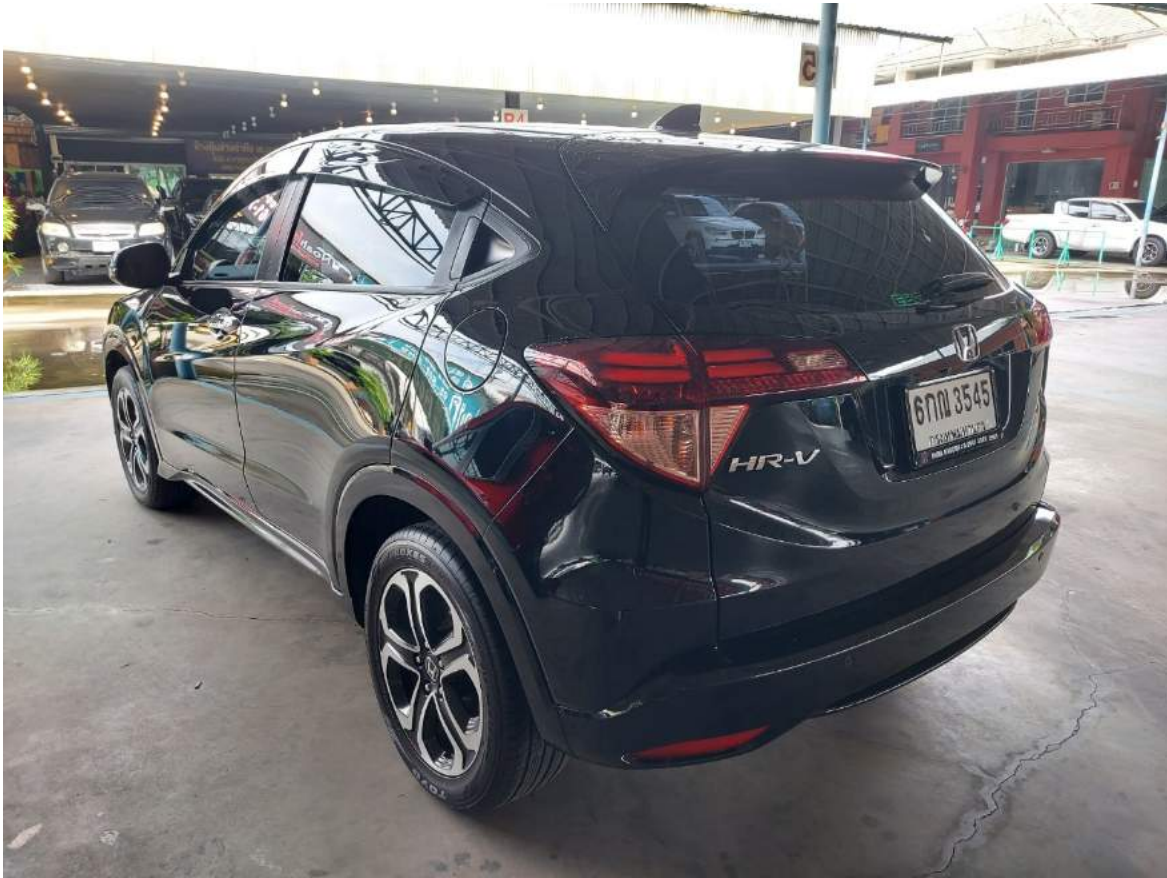
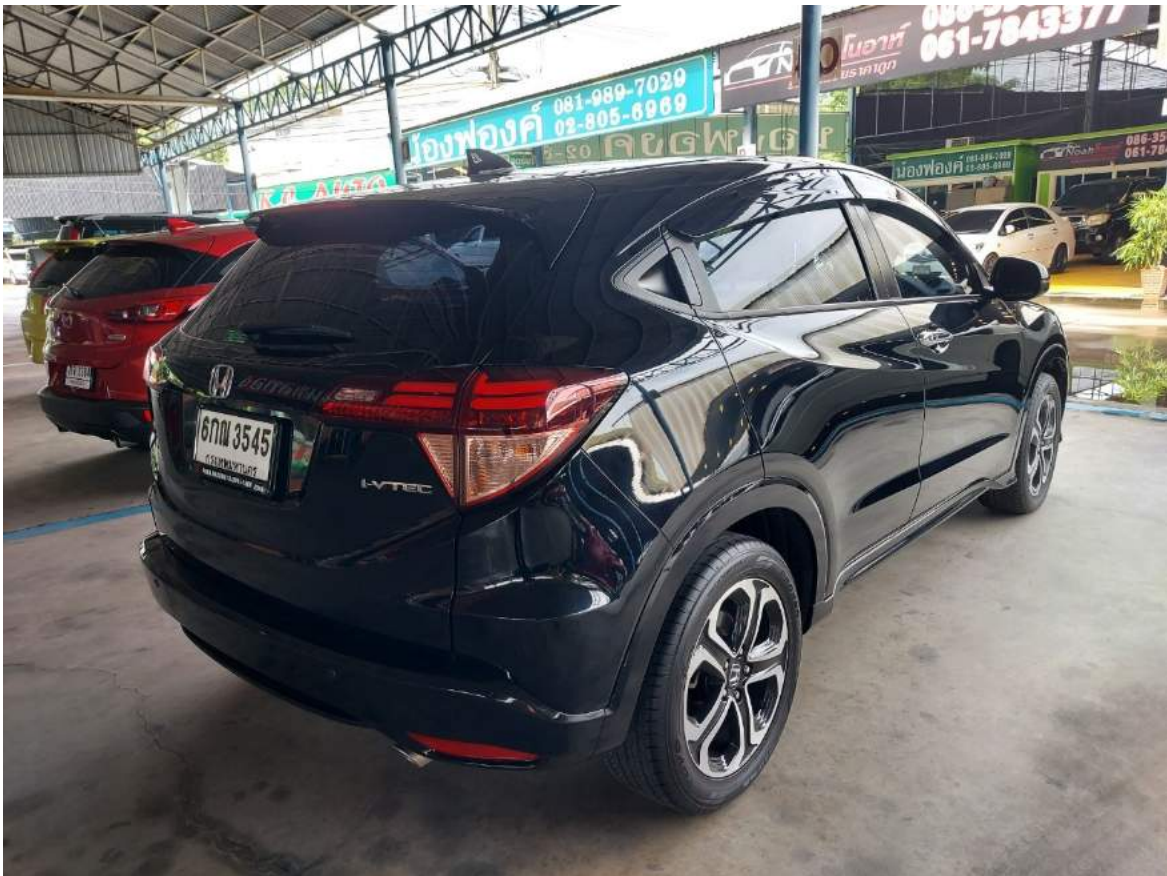
ภาพภายนอก

รถสภาพดี โครงสร้างไม่เคยเกิดอุบัติเหตุ ไม่เคยจมน้ำและไฟไหม้
