1023/0304-2

FORD RANGER HI-RIDER XLT 2.2

Oct 6, 2023

Vehicle Inspection Report สรุปผลการตรวจสภาพรถ (Inspection Summary)

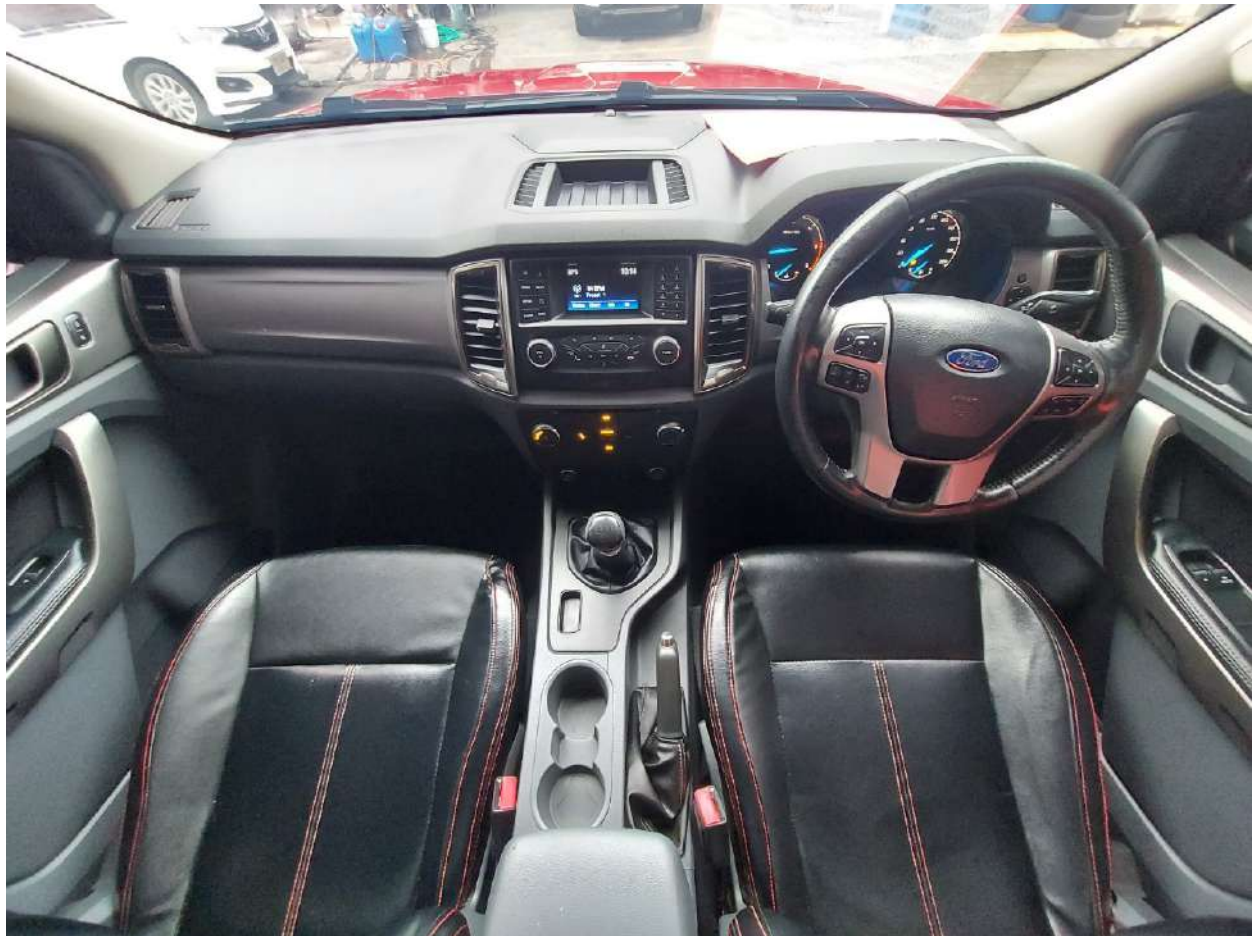
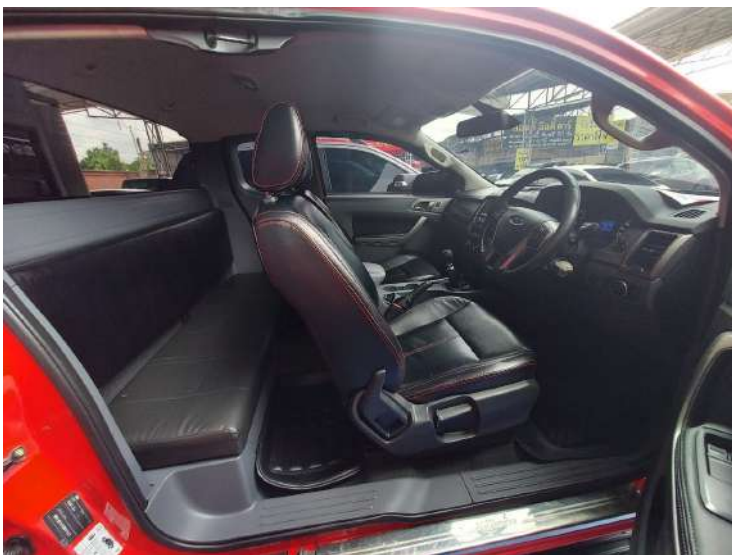
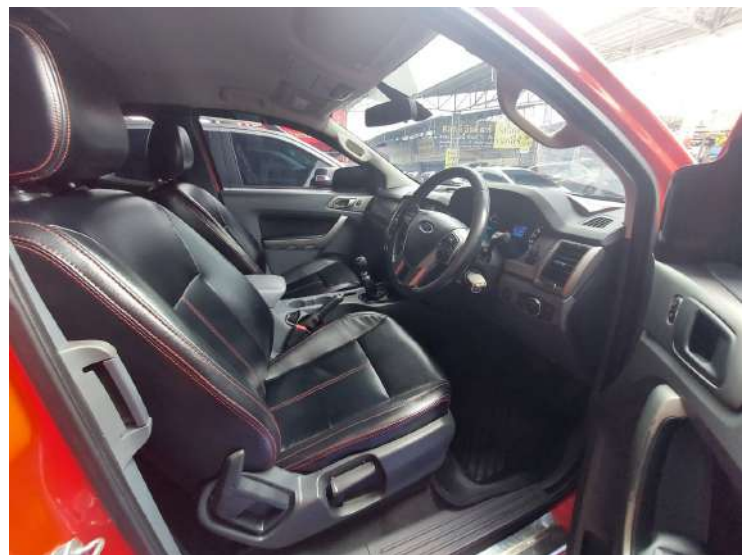
ภาพภายใน

รายการตรวจ 4 รายการ	สถานะ
2.1 สภาพที่นั่ง Seat Appearance	ดี (Good)
2.2 การทำงาน การปรับ และการล็อกเบาะ Seat Adjust functional	ดี (Good)
2.3 สภาพรางไต่เบาะ Seat slide adjust rail	ดี (Good)
2.4 เข็มขัดนิรภัย Seat Belts	ดี (Good)
