I024/0139-11

Isuzu D-Max 1.9 SPACE CAB X-Series Speed L

Apr 3, 2024

# Vehicle Inspection Report

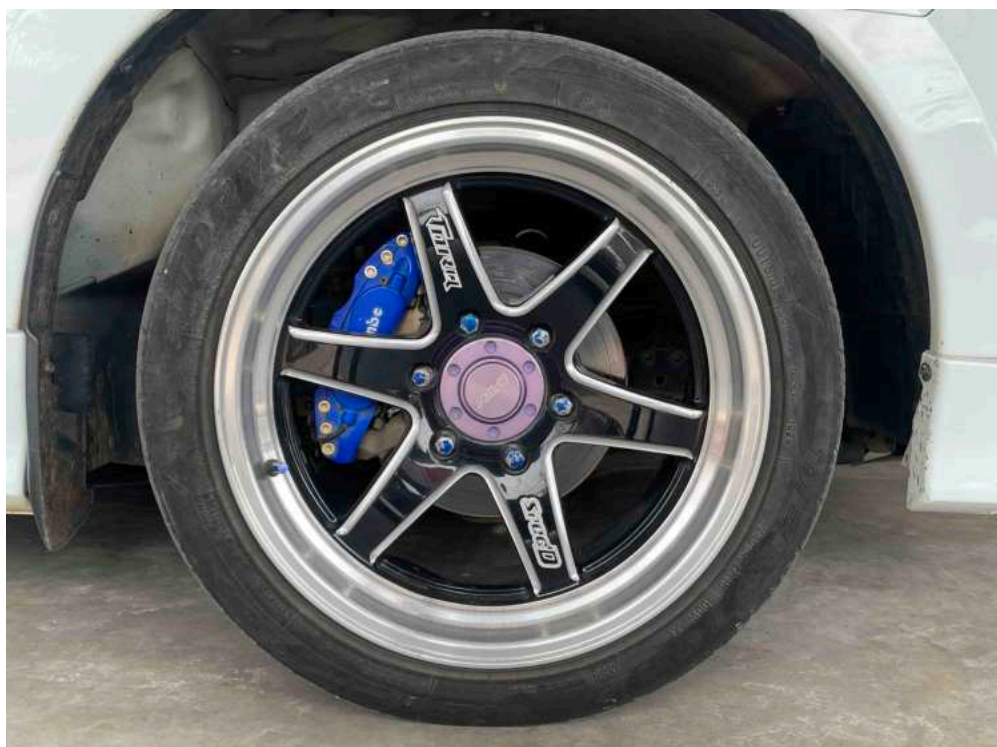
#### ขอบยาง ล้อ

10/23
